Tilstandsrapport

Selveierleilighet

Bentsebrugata 29A
0469 OSLO
Gnr./Bnr.: 222/14
Oslo kommune

Rapportdato: 16.03.2026
Befaringsdato: 04.03.2026
Referansenummer: 15079942

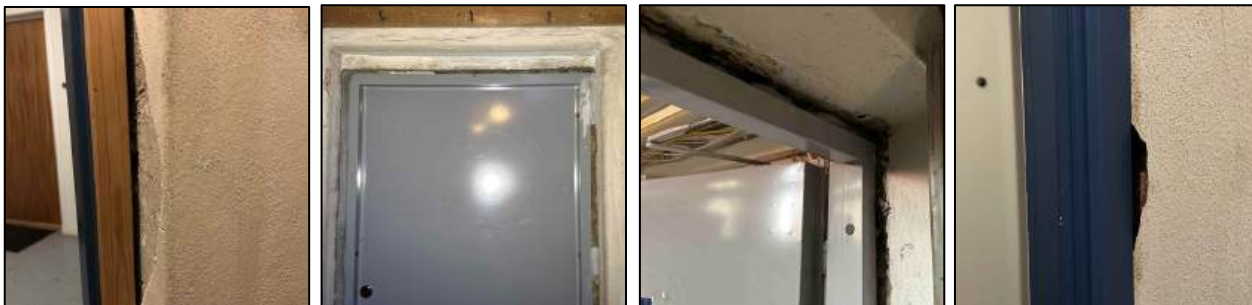
Skille mellom bodene og korridorene er ikke tilfredsstillende. Det er satt inn selvlukkende B30-dører, men enkelte steder er det ikke tilstrekkelig tettet rundt dørkarm. Følgende må utbedres:

Bilde 1: Eksempler på steder det mangler, eller ikke er tilstrekkelig tetning rundt dører.

⇒ Det branntettes rundt dørkarmene.

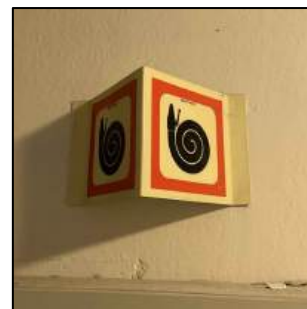
Det er flere eldre etterlysende markeringskilt i byggene. Det er usikkert om disse opprettholder tilstrekkelig lysstyrke. Det foreligger ingen dokumentasjon på at de er funksjonstestet. Ut fra alder på enkelte av skiltene, samt tydelig slitasje bør disse byttes ut med nye etterlysende skilt.

Bilde 3: Eksempel på eldre markeringskilt.

- ⇒ Eldre etterlysende markeringskilt funksjonstests for å kontrollere om de har tilstrekkelig luminans eller byttes ut med nye etterlysende markeringskilt.

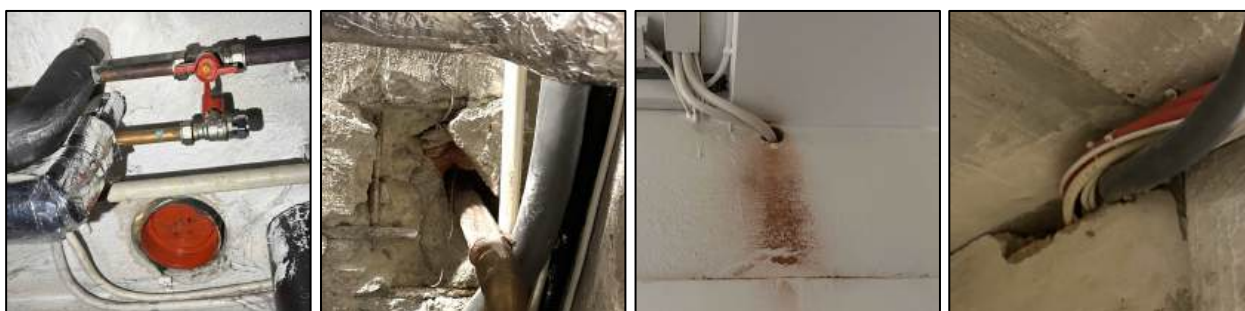
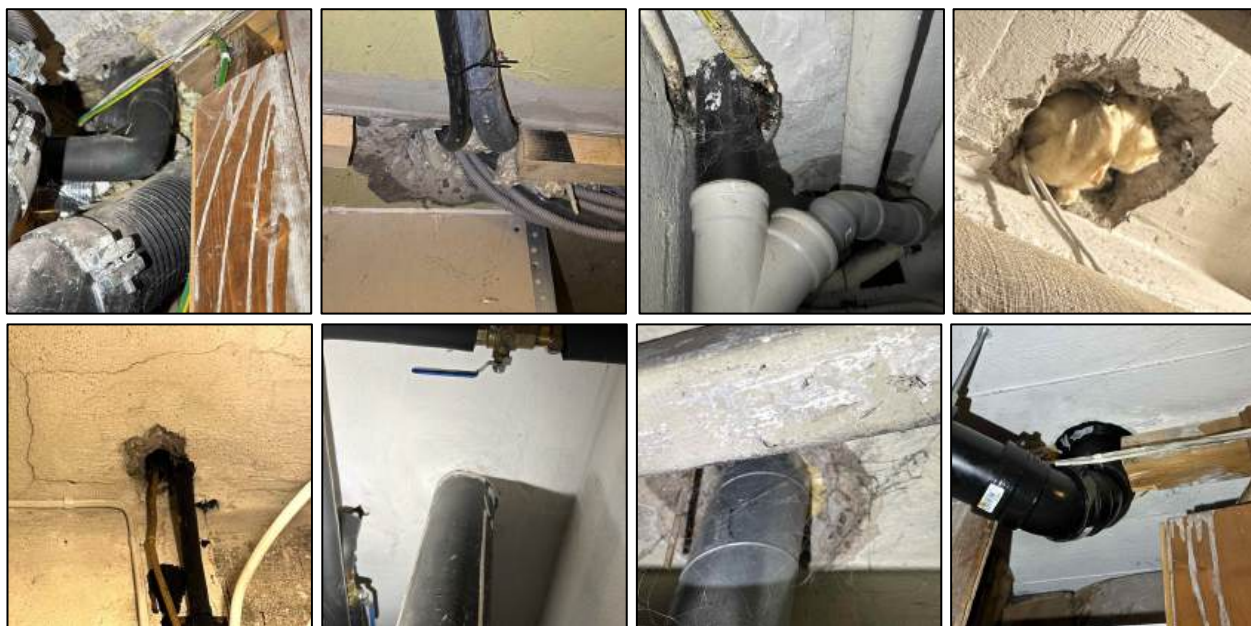
Enkelte gjennomføringer i byggene er enten utettet, eller tettet på en måte som ikke oppfyller krav i forskriften. Dette er i kjellere, i korridorer, boder og på loft. Dette må utbedres:

Bilde 4: Eksempler på gjennomføringer som ikke er forskriftsmessig tettet i byggene.

- ⇒ Rør av ubrennbart materiale tettes med godkjent/klassifisert tettemasse.
- ⇒ Rør av ubrennbart materiale som er isolert med celle-gummi og overstiger 32mm i diameter påmonteres brannmansjett.
- ⇒ Rør og samling av kabler under 32mm i diameter tettes med godkjent/klassifisert tettemasse.
- ⇒ Brennbare rør (plastrør) med diameter over 32mm påmonteres brannmansjett, eller kasses inn i sin helhet med to lag gipsplater (13mm K₂10 A2-s1,d0 (1-A)) dersom det ikke er mulig å kasse inn og påmontere brannmansjett.
- ⇒ Brennbare rør under 32mm tettes med godkjent/klassifisert tettemasse.
