# Egenerklæring

Eikelundveien 14B, 3290 STAVERN

Befaringsdato: 25.02.2026

Rapportdato: 28.02.2026

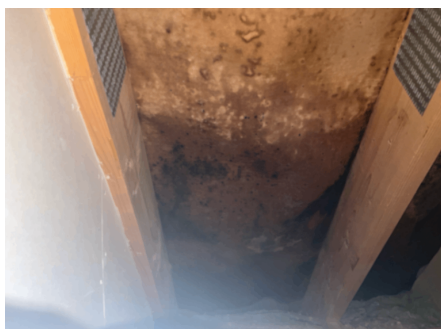
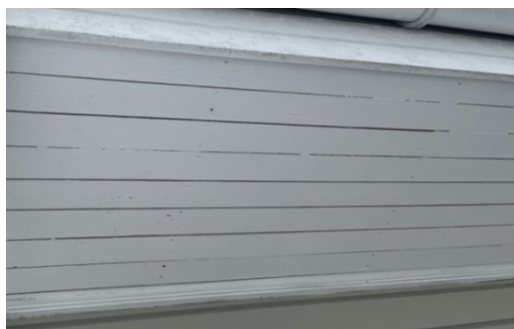
Fuktskjolder og svertesopp i undertak ved takutstikk synlig fra loft.

Lufting av takverk må forbedres.

Tiltak for å fjerne svertesopp kan bli nødvendig.

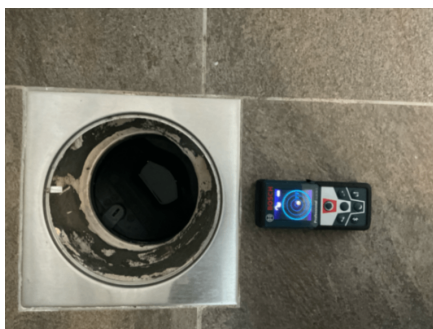
- Det er påvist at høydeforskjell fra topp slukrist til gulv/synlig topp membran ved dørterskel er mindre enn 25 mm.
- Det er påvist avvik i fallforhold til sluk i forhold til krav i forskrift på byggetidspunktet.

- Et bad med manglende/reduert fall til sluk blir mindre funksjonelt og sikkert for brukeren. Dette kan medføre stående vann på gulvet, vann som ikke ledes effektivt til sluket, økt risiko for at vann renner ut av rommet og redusert sklisikkerhet på gulvet.

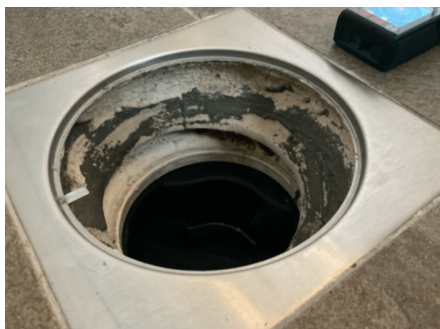
### TG 3 Sluk, membran og tettesjikt

Rommet har hatt lekkasje, samt uttettet membran i gulv.

- Badet/våtrommet må utbedres for å oppnå tilfredsstillende tettesjikt/membranløsning.

Kostnadsestimat: 20 000 - 100 000
