Tilstandsrapport

Fritidsbolig

Rostbergvegen 155, 2863 VESTSIDA

Rapportdato: 28.05.2026

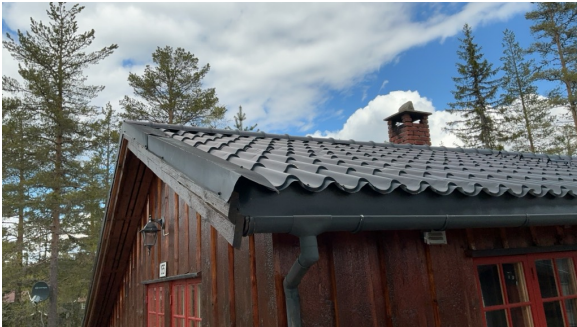
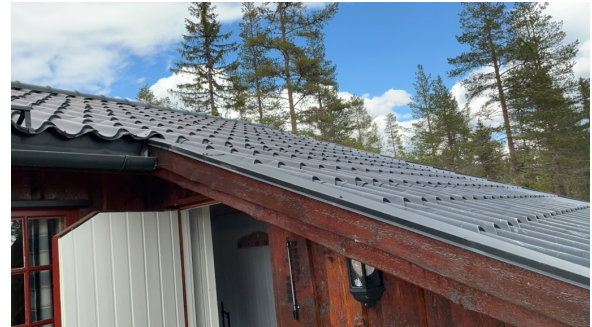
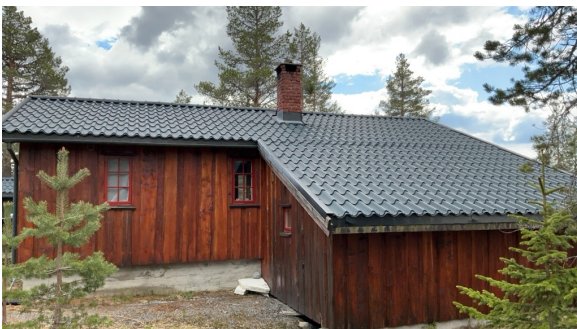
TG.2 Nedløp og beslag

Vurdering av avvik:

Lokale utbedringer og vedlikehold må påregnes.

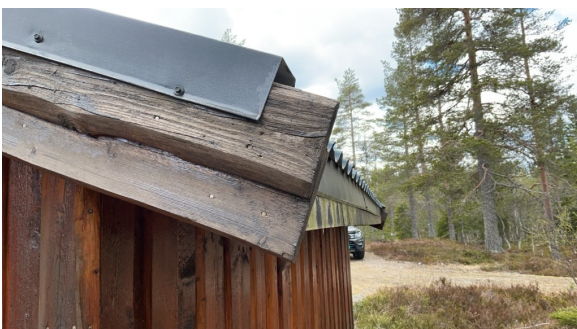
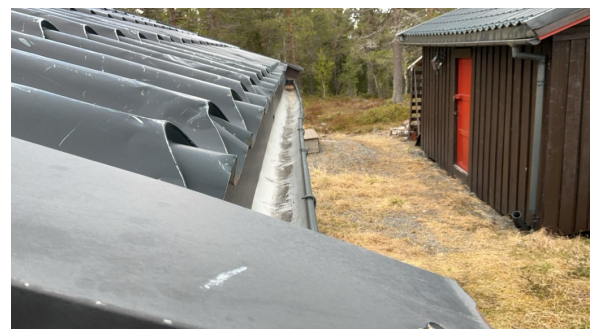
TG.2 Veggkonstruksjon

Eldre trevegger kan erfaringsmessig ha skjulte skader, spesielt over grunnmuren og rundt vinduer/dører/gjennomføringer. Lufting av kledningen er ikke iht. dagens anbefalte løsning, men heller ikke dårligere enn normal løsning ved husets byggeår. Småsprekker nederst på kledning er registrert.

- Tiltak:
Ingen umiddelbare tiltak ansees som nødvendig, men det anbefales å følge med bygningsdelen. Ved evt. utskifting av panel og etterisolering anbefales det at det etableres luftespalte iht. dagens anbefalinger og at bygningsdelen utføres skadedyrsikker.

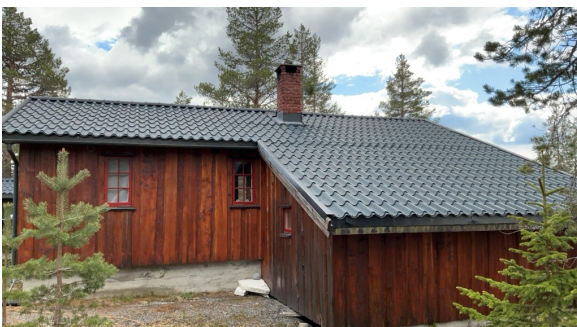
TG 2 Vinduer

Vinduer som er eldre enn ca. 1995 har forventet brukstid oppnådd. Omramming vindu er ført ned på beslag, risiko for fuktopptrekk. Eldre vinduer har høyt varmetap i forhold til dagens krav.

Det er ikke behov for utbedringstiltak siden vinduene fungerer i dag, men ut ifra alder kan skader eller punkteringer oppstå på eldre dører med vinduer. Oppgraderinger/utskiftninger bør etter hvert påregnes.

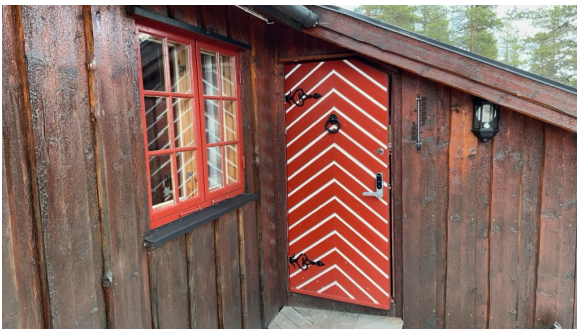
TG 2 Balkonger, terrasser og rom under balkonger

- Det er avvik:

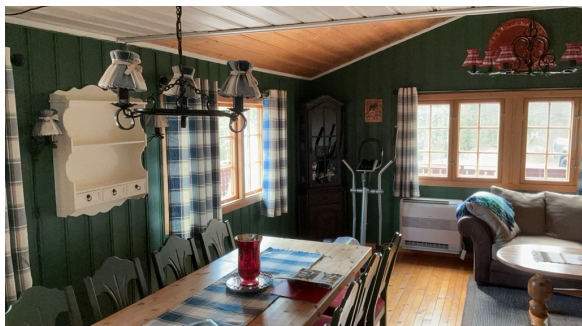
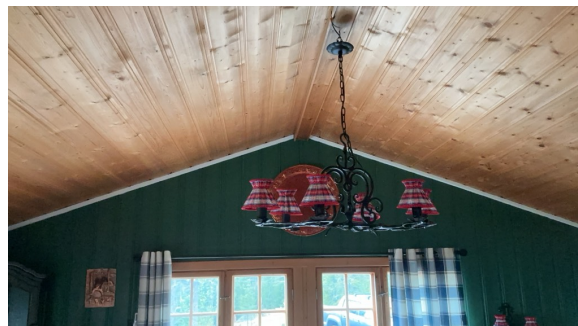
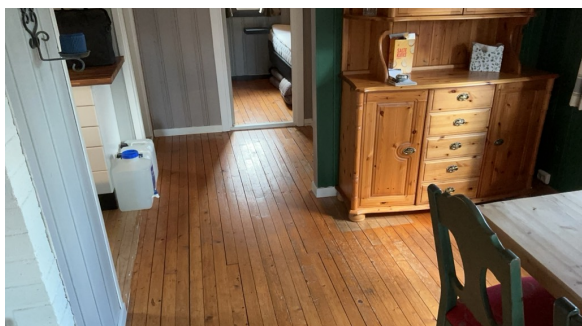
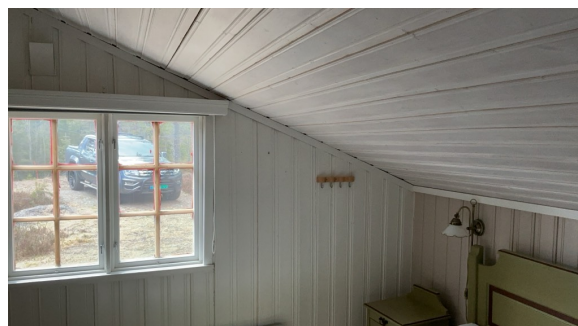
! TG 3 Etasjeskille/gulv mot grunn

- Målt høydeforskjell på over 20 mm innenfor en lengde på 2 meter. Tilstandsgrad 3 gis med bakgrunn i standardens krav til godkjente måleavvik.

- For å få tilstandsgrad 0 eller 1 må høydeforskjeller rettes opp. Det vil imidlertid sjelden være økonomisk rasjonelt som et enkeltstående tiltak i en bolig som dette. Dersom boligen en gang skal renoveres, kan man vurdere slike tiltak.

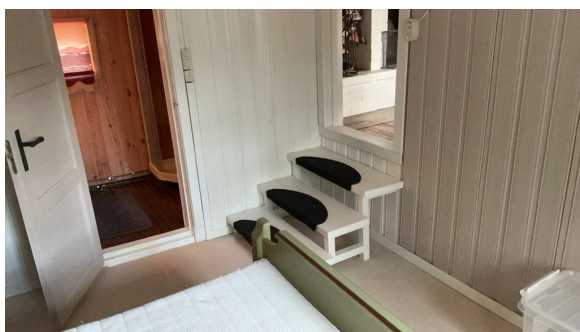
TG 2 Innvendige dører

- Det er avvik:

Justeringer og enkelte lokale utbedringer må påregnes.

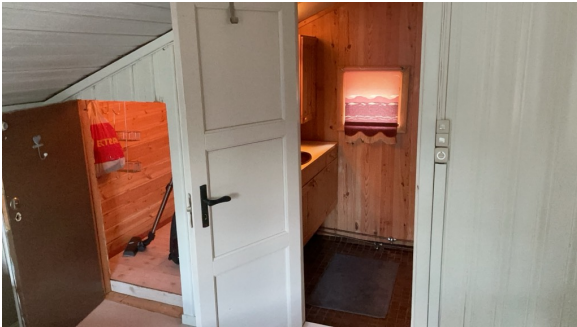
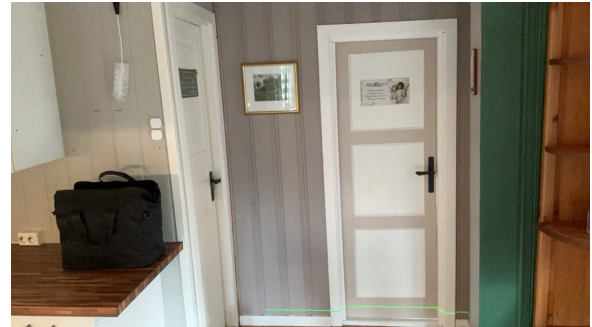
ETASJE > BAD

Vurdering er basert på anbefalt brukstid/levetid og at våtrom av eldre årganger normalt ikke er bygget for dagens bruk. Tilstandsgrad 3 gis med bakgrunn i at mer enn halvparten av forventet brukstid for våtrommet er oppnådd. Det er nå ingen symptomer på funksjonssvekkelse, men dette må påregnes ut fra alder, påkjenning og bruk. Ved fortsatt bruk anbefales tett kabinett for å hindre påkjenninger i form av vann/fukt direkte på konstruksjonene. Vær oppmerksom på at dette er en risikokonstruksjon med høy skadefrekvens og store konsekvenser.

Rommet fungerer med dagens tilstand, men tilfredsstillende ikke krav til våtrom. Det er ikke behov for utbedringstiltak siden våtrommet fungerer i dag, men ut ifra alder kan skader plutselig oppstå på eldre våtrom.
