Grasdalen 13A

Tilstandsrapport

levert av Anticimex AS

Grasdalen 13A
4325 SANDNES
Gnr./Bnr.: 33/701
Seksjonsnr. : 1
Sandnes kommune

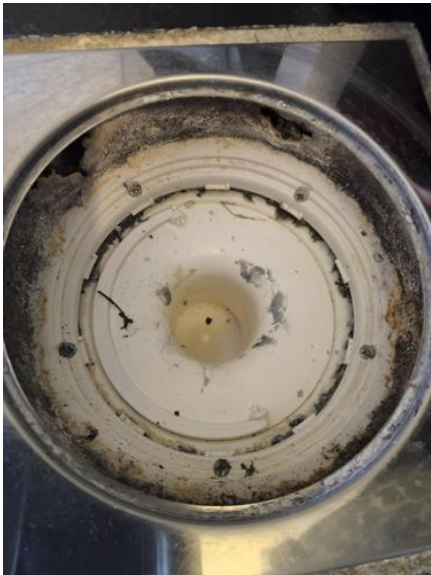
Grunnet plassering av badekar er det ikke mulig å foreta undersøkelse av sluket. Dette kan ha betydning for rommets lekkasjesikkerhet.

Slukets tilkomstmulighet for rengjøring - [Sluket ved vask. Bad 2 etasje]

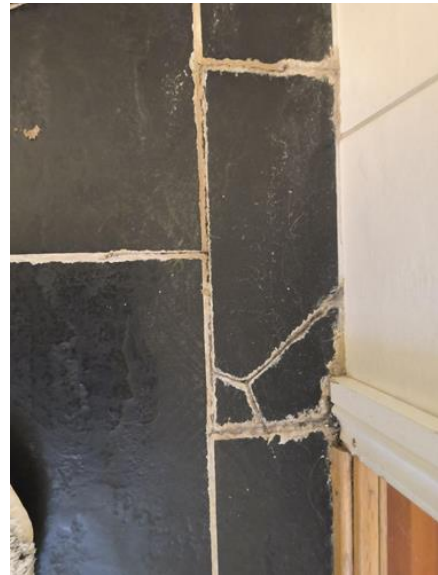
Det er riss/sprekker i gulvfliser ved badekar. Fare for fuktinntregning i konstruksjonen.

TG 2	Overflater himling	Det er sprekker himlingsflater over dusjsonen. Forholdene skyldes sannsynligvis fukt/kondensproblematikk. Tiltak bør påregnes.
	Overflater gulv	Misfarging/svertesopp/kalk/såperester påvist på fliser og rundt dusjhjørne. Fare for utvikling av muggsopp. Vedlikehold bør påregnes.
	Fallforhold (gulv)	Nivåforskjell fra døråpning på topp overflate gulv og til hovedsluk er på tilfeldig sted målt til ca. 10 mm. Dette er vurdert til å ikke være tilfredsstillende mht lekkasjesikkerhet.

Overflater gulv - [Gulvflater på bad 2 etasje]

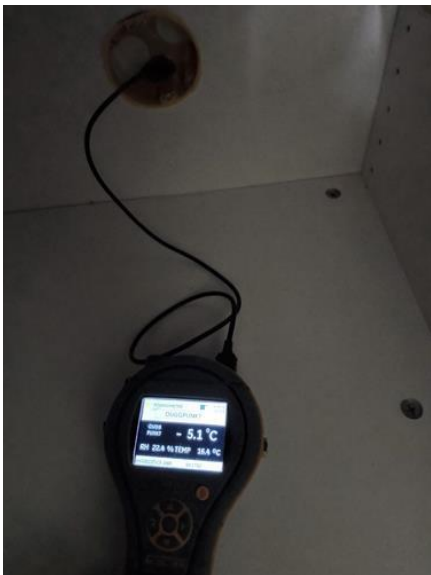
Det er foretatt hulltaking og utført fuktmåling med egnet instrument (Protimeter MMS), i tilstøtende rom til våtsone. Det ble ikke registrert forhøyede verdier eller andre avvik. Målingene viser følgende: RH 22,4 %, temperatur 16,3 grader C og duggpunkt -5,1 grader C. Målingen gir kun et øyeblikksbilde av forholdene og kan endre seg med årstider, fukt- og temperaturforhold.

Fukt i tiliggende konstruksjoner - [Fuktmåling bad 2 etasje]

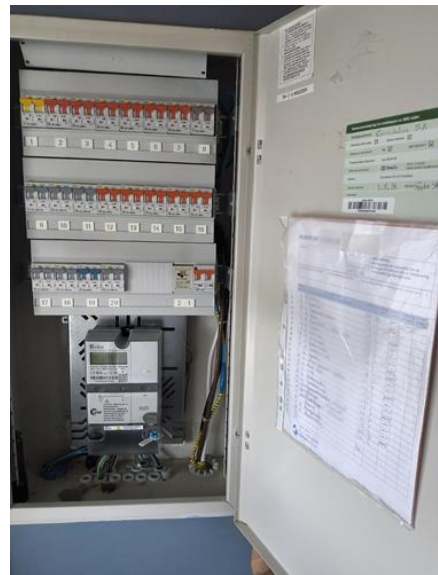
Elektrisk anlegg - [Sikringskap]

Med bakgrunn i ovennevnte avvik bør det gjennomføres en utvidet el-kontroll av en kvalifisert elektrofaglig person.

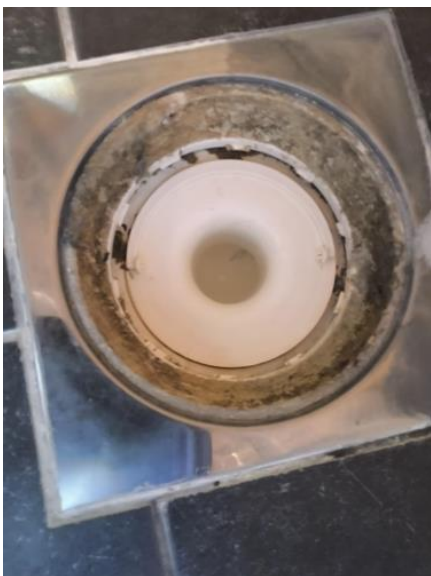
Slukets tilkomstmulighet for rengjøring - [Sluket på bad i kjeller]

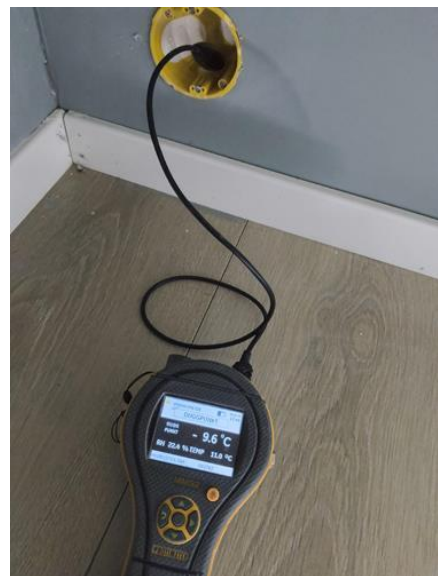
TG i Konstruksjoner (tilfarergulv, himling og vegger). | Etasjen har vegger under bakkenivå som er utlektet fra grunnmuren. Konstruksjonen er lukket. Ved hulltaking ble det observert utlektet grunnmur, isolasjon og 1 lag gips i konstruksjonen. Dette sammen med dreneringen tilsier risiko for fuktskade i konstruksjonen. Det ble ikke observert skader eller symptomer på skader. Oppfølging med jevnlig ettersyn anbefales slik at tiltak kan iverksettes ved behov.

Det er foretatt hulltaking og utført fuktmåling med egnet instrument (Protimeter MMS), i utlektet kjellevegg. Det ble ikke registrert forhøyede fuktverdier. Målingen gir kun et øyeblikksbilde av forholdene og kan endre seg med årstider, fukt- og temperaturforhold. Målingene viser følgende: RH 22,4 %, temperatur 11 grader C og duggpunkt -9,6 grader C.

Konstruksjoner (tilfarergulv, himling og vegger). - [Fuktmåling kjellevegg]

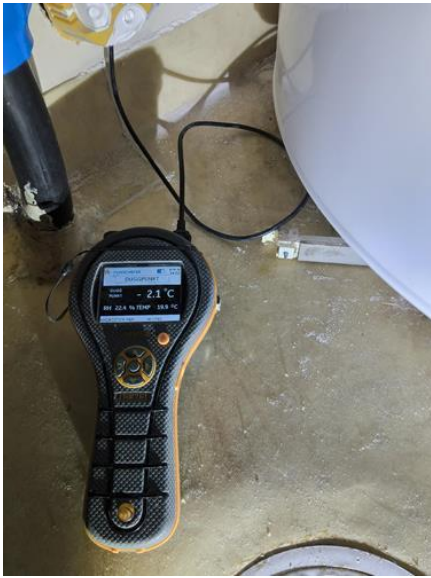
Fukt i tilliggende konstruksjoner - [Fuktmåling bad i kjeller]

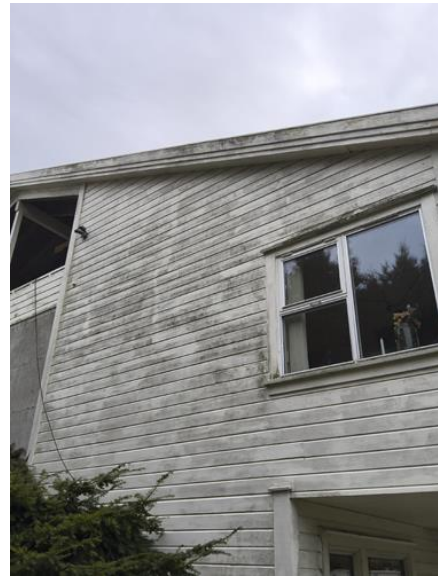
Ytterkledningens materialer viser stedvise tegn til begynnende nedbrytning og elde. Konsekvens er svekket beskyttelse av materialene, og behov for tiltak for å hindre videre nedbrytning. Det er derimot ikke registrert synlige skader av større betydning. Vurderingen er begrenset til det som er synlig fra bakkenivå, med den begrensning dette innebærer. Stikktaking er utført på typiske skadesteder som var tilgjengelig uten bruk av stige. Foreslått tiltak er at det iverksettes forebyggende vedlikehold og lokale reparasjoner, eller utskiftning hvis videre undersøkelser viser at dette er nødvendig.

Vegetasjon observert inntil husveggen. Kan føre til grønske/svertesopp, samt fukt og råteskade. Vegetasjonen gir også skjult tilgang for maur, mus og insekter. Tiltak/vedlikehold av ytterveggen bør påregnes.

Fasader ink. kledning - [Utvendige fasader]
