# Vedtekter

for Tollerud borettslag, organisasjonsnummer 959 809 992

Befaringsdato: 28.01.2026

Rapportdato: 23.02.2026

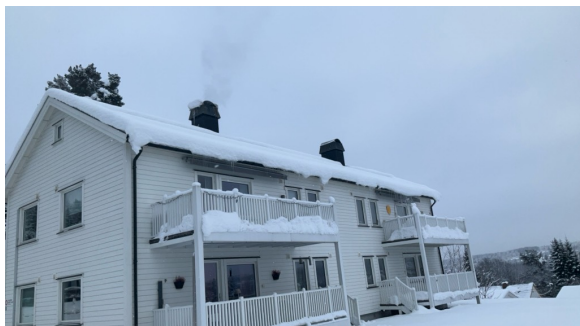
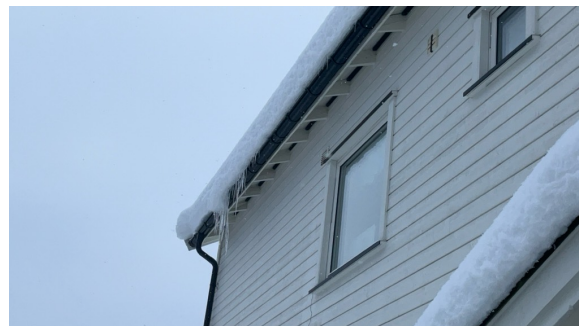
Taktekking var dekket med snø på befaringdagen. Ytterligere ising fra taket. undersøkelser anbefales når det er snøfritt.

- Det er avvik:
- Frostsprengt takrennenedløp.
- Bygningsdelene var hovedsakelig dekket av snø på befaringdagen, noe som ga begrenset inspeksjonsmulighet. Tilstandsgrad er derfor kun vurdert ut synlige forhold.

- Tiltak:
- Konstruksjonen rundt nedløpet kan få følgeskader dersom det oppstår lekkasjer i forbindelse med frostsprengt nedløpsrør.
- Det oppfordres til ytterligere undersøkelser når det blir snøfritt.

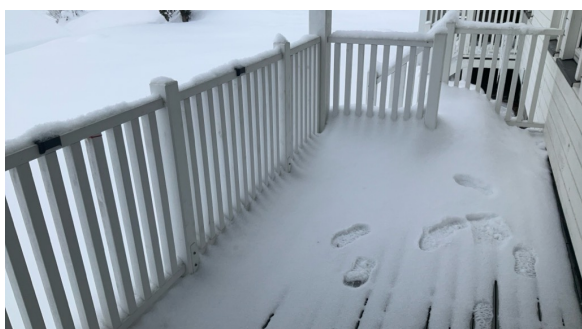
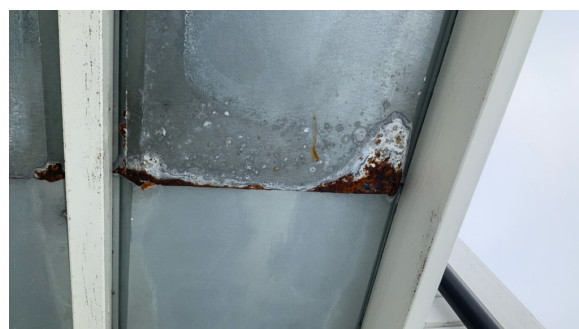
Det er påvist utettheter i tettesjikt fra balkong over. Metallplater som ligger mellom bjelker har korrodert og har rustdannelser.

Lekkasjer fører til at vann fra balkongen over renner ned på terrassen. Det kan forringe levetid på konstruksjonen samt bruksverdien av terrassen i 1.etasje.

Overflater er dekket med snø på befaringdagen og er derfor ikke vurdert. Korrosjon og rustdannelser på plater/ tettesjikt i himling.

Utbedring av tettsjikt må påregnes. Det bør undersøkes om det er borettslaget eller andelseier som har ansvar for utbedringer.

Anbefaler ytterligere undersøkelser når det er snøfritt.

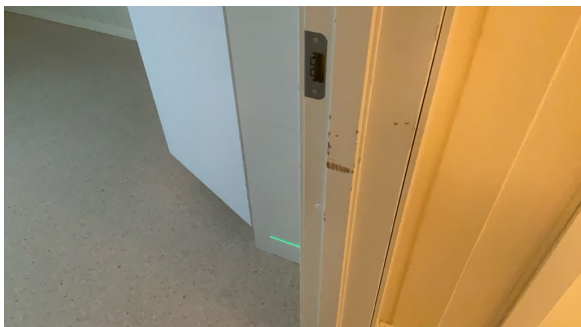
- Det er avvik:
  - Enkelte dører bærer preg av bruksslitasje.
  - Halvparten av forventet brukstid på innerdører er oppnådd.

Noe bruksslitasje på dører og karmen.

- Tiltak:
  - Dørene fungerer i dag, men ut ifra alder og funksjon er utskifting nært forestående.

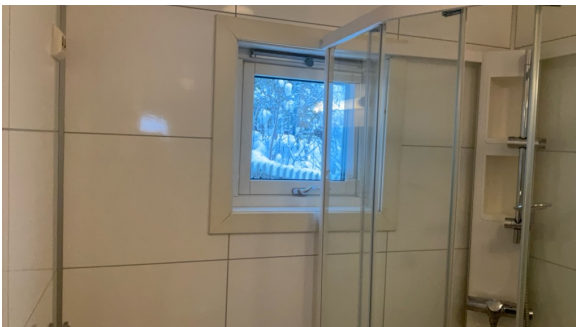
- Det er avvik:
- Det er vindu i våtsonen.

Det er vindu i våtsonen.

- Tiltak:
- Vindu er beskyttet mot fuktpåkjenning, men plasseringen i våtsonen kan føre til vanninntrengning i konstruksjonen. Forutsetter videre bruk av dusjkabinett.

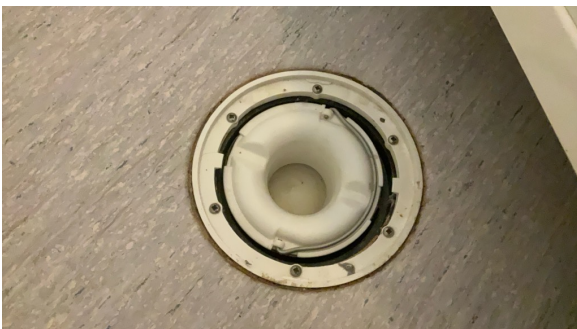
Plastsluk med klemring for gulvbelegg.

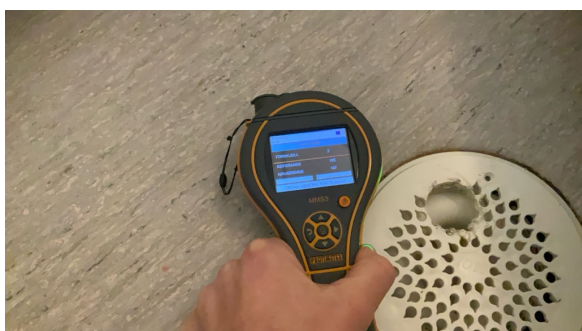
Gulv: Ved bruk av fuktindikator på utsatte steder registrerte jeg ikke forhøyde verdier.

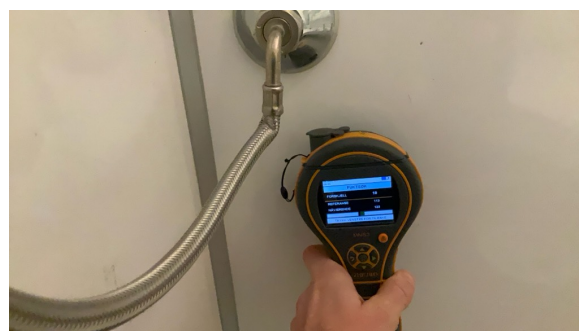
Vegg: Ved bruk av fuktindikator på utsatte steder registrerte jeg ikke forhøyde verdier.

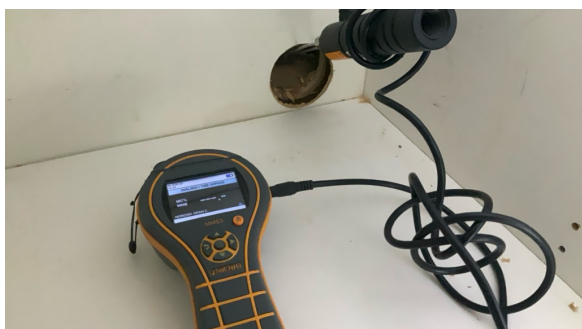
Fuktmåling med pigg mot våtrom: Det ble ikke målt forhøyde fuktverdier ved hulltaking på befaringstidspunktet.

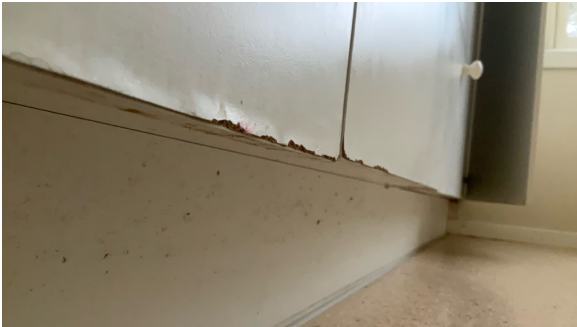
Fuktsvellinger i nedkant av enkelte fronter. Innredning bærer preg av slitasje. Eldre innredning.

Fuktsvellinger i nedkant av enkelte fronter.

Avhengig av bruksmønster og krav til estetikk av kjøper kan det være påregnelig med utskiftning/utbedringer av kjøkkeninnredningen.

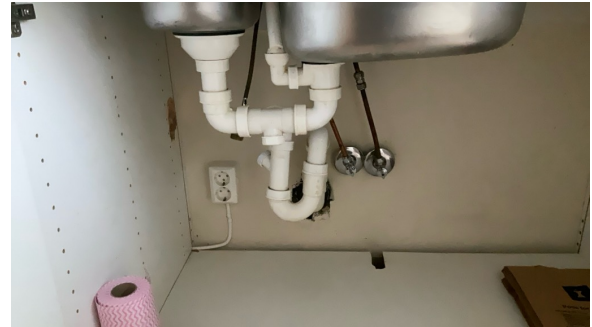
Benkeskap. Det anbefales å montere vannstoppventil med sensor under innredning.

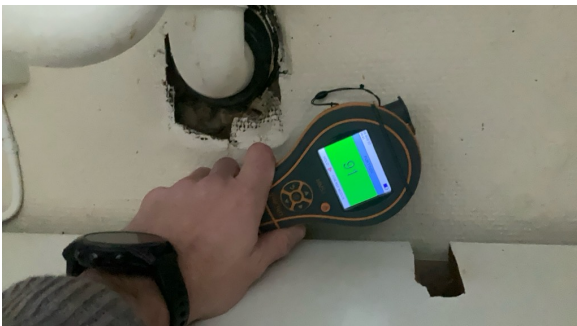
Ved bruk av fuktindikator på utsatte steder registrerte jeg ingen unormale verdier.

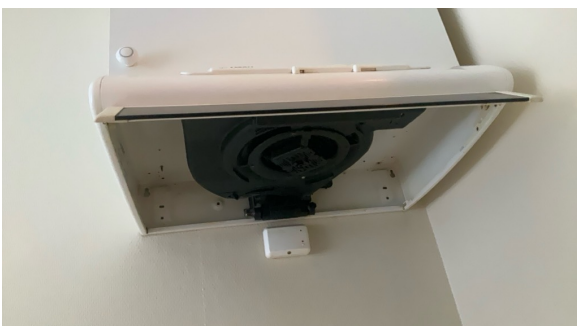
- Det er avvik:
- Halvparten av forventet brukstid eller mer er oppnådd på ventilator/ vifte.
- Skade på rist/filter som skal sitte under ventilator.

Ventilatorens funksjon er ikke kontrollert siden rist har skader.

- Tiltak:
  - Utbedring/ utskifting av ventilator må påregnes.
- Ikke fungerende avtrekket på kjøkken vil medføre at matos, lukt og fukt ikke fjernes som forutsatt. Dette kan føre til dårligere luftkvalitet, økt luktspredning til øvrige rom og høyere fuktbelastning på overflater og innredning. Manglende avtrekk kan også bidra til kondens og avleiringer av fett på kjøkkenflater over tid.

Det anbefales tiltak for utbedringer, herunder kontroll av ventilator, motor, filter og eventuell kanalføring. Feil bør utbedres av kvalifisert fagperson. Dersom ventilatoren er defekt eller av eldre dato, bør utskifting vurderes for å sikre tilfredsstillende avtrekk og luftkvalitet.

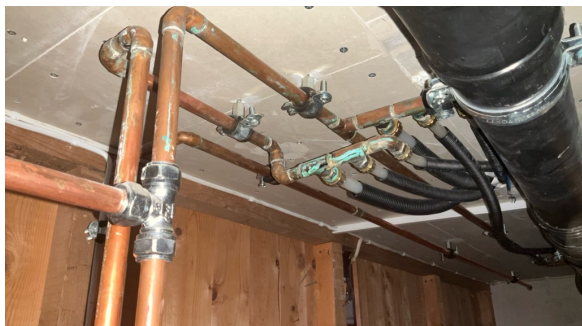
- Det er avvik:
- Tilstandsgrad 2 gis med bakgrunn i at forventet funksjonstid for skjulte røranlegg er oppnådd.
- Rør-i-rør opplegg er ikke ført til samleskap.

Rørapplegg med kobber/metall og rør i rør. Vannrør har noe varierende alder.

- Tiltak:
- Når vannrør har oppnådd forventet funksjonstid er det økt risiko for fremtidige lekkasjer. Funksjonstid avhenger av bruk og type rør. Tidspunkt for utskifting er vanskelig å angi eksakt. Oppgradering må påregnes.
- Det anbefales tiltak for lekkasjekontroll, enten ved bruk av samleskap med avløp, eller ved bruk av vannstoppeventil.

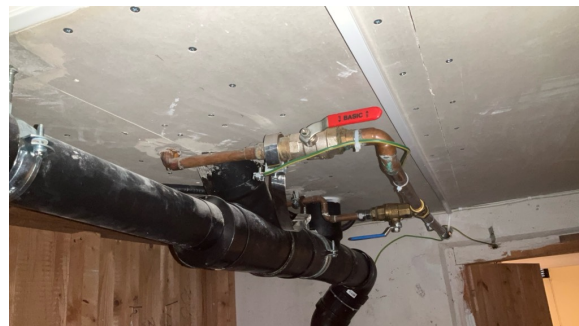
Stoppekranter er plassert i bod i kjeller.

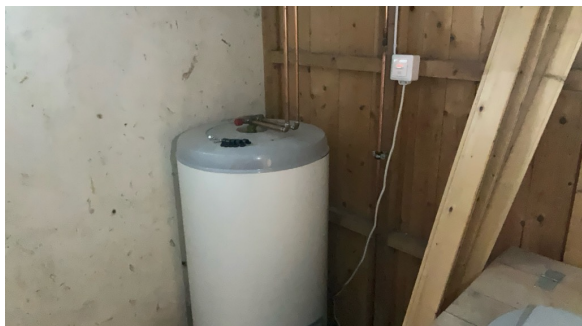
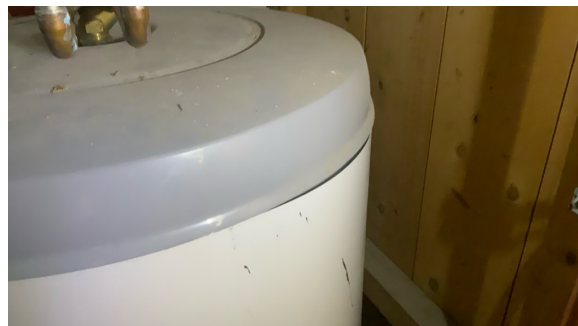
- Det er avvik:
- Varmtvannsbereder har oppnådd halvparten av forventet brukstid.
- Skade/ deformasjon på bereder.

Skade på bereder.

- Tiltak:
- En bereder bør skiftes allerede etter 15 år for å unngå lekkasjefare. Vanligvis sier man at varmtvannsberedere i rustfritt stål har en brukstid på omtrent 15-20 år. For å få tilstandsgrad 1 eller 0 må bereder skiftes.
- Deformasjonen kan indikere varmebelastning eller svekkelse i isolasjonen rundt berederens trykktank. Dette kan gi redusert energieffektivitet og øke risikoen for funksjonssvikt over tid. Det anbefales faglig vurdering av rørlegger for å avklare årsak og vurdere behov for utskifting eller videre tiltak

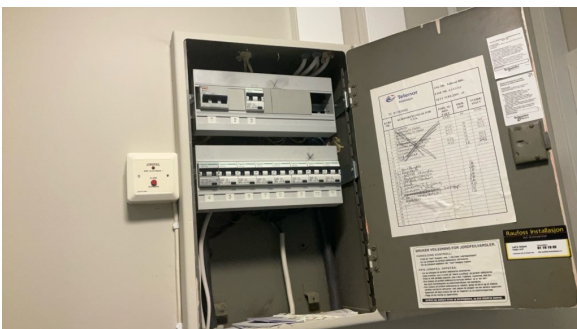
Sikringskapp med automatsikringer er plassert i felles oppgang.

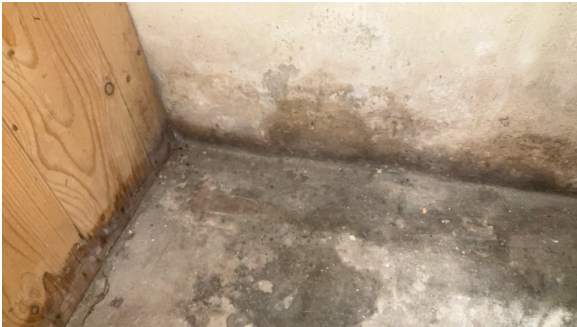
Det er påvist fuktvandring og fuktopptrekk på innsiden av grunnmur. Dette er indikasjoner på defekt/svekket fuktsikring. Det er ikke fuktsikring under plate på mark. Det er tegn til kapilærøppsug i vegger og gulv.

Saltutslag og fuktmerker er registrert. Det indikerer sviktende drenering og fuktopptrekk via grunnen.

Fukt og råteskader på treverk ned mot gulv.

Det anbefales redrening av boligen. Sviktende drenering/fuktsikring kan føre til kostbare fuktskader i konstruksjonen.

Ytterligere undersøkelser av fuktsikring og drenering må gjennomføres når det er snøfritt.

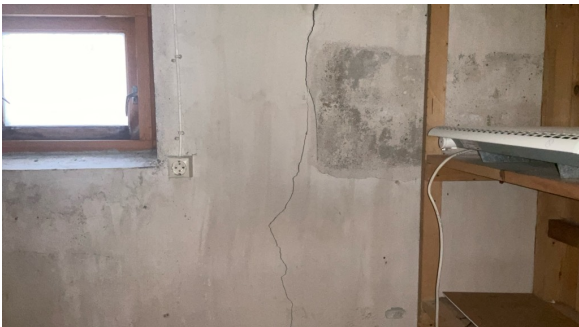
Overvåk tilstanden jevnlig. Skrå/vertikale sprekker er et symptom på bevegelser i grunn/ fundamenter.

Sprekker er registrert i grunnmur.

Det anbefales jevnlig observasjon av tilgjengelige flater for tegn til fukt, riss eller bevegelse. Dersom det planlegges ombygging, innredning eller andre tiltak som gir bedre tilgang til konstruksjonen, bør det gjennomføres en nærmere vurdering av grunnmurens tilstand. Videre undersøkelser bør vurderes dersom det oppstår symptomer på fukt, lukt, misfarging eller setningsskader. Forholdet anses ellers som normalt for bygningens alder.

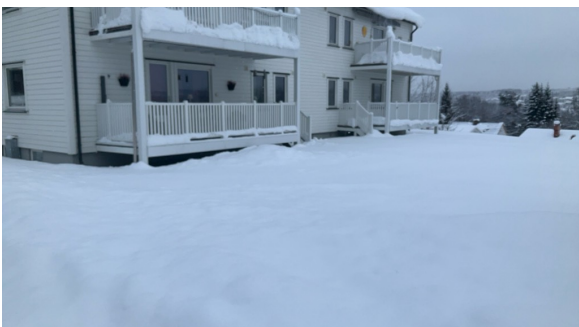
Fallforhold er ikke vurdert pga. snø. Anbefalt fall på terreng er 1:50, 3 m fra grunnmur. (Det vil si jevnt fall på minimum 60 mm, 3 m fra grunnmur).

Fallforhold er ikke vurdert pga. tomt var snødekt på befaringdagen
