Nedre Kortaveg 22A

Tilstandsrapport

Befaringsdato: 28.01.2026

REKKEHUS

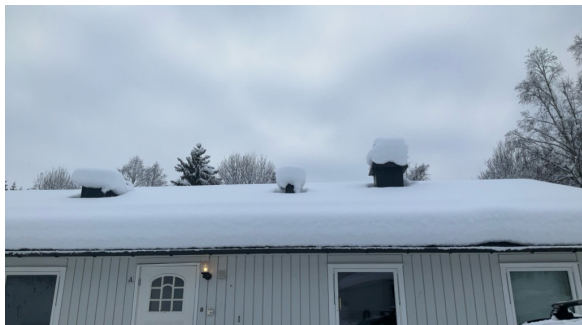
- Takteking er snødekt, alder eller materiale er ukjent og derfor ikke nærmere vurdert.

Taktekkingen er snødekt på befaringdagen.

Når taket er snøfritt bør det gjennomføres en nærmere kontroll av taktekingen, inkludert vurdering av slitasje, mekaniske skader, åpne skjøter, tilstand på beslag, gjennomføringer, innfestinger og eventuelle tegn til lekkasjer eller fuktpåvirkning. Snødekket gjør dette vanskelig å vurdere på befaringstidspunktet.

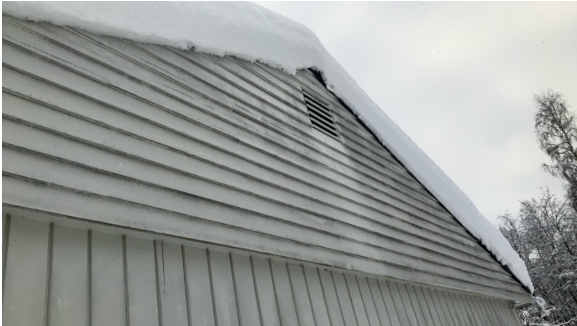
Svertesopp registrert.

- Registrert svortesopp på overflater indikerer fuktpåvirkning og mangelfull lufting. Det anbefales å fjerne svortesopp ved rengjøring med egnet middel.

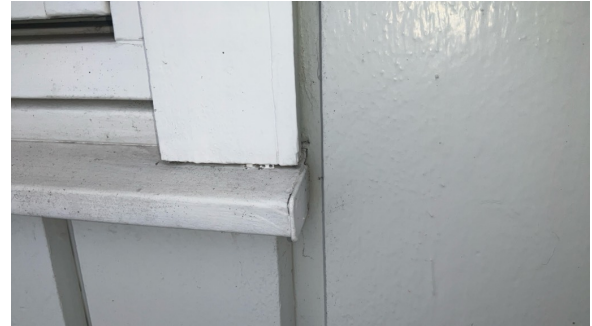
Ingen eller liten avstand fra kledning og ned på vannbrett/beslag.

- Uten tilfredsstillende avstand til vannbrett/beslag vil vann trekkes opp av kledningen og veggen bak. Dette kan føre til fuktproblemer, som igjen kan forårsake fuktskader.

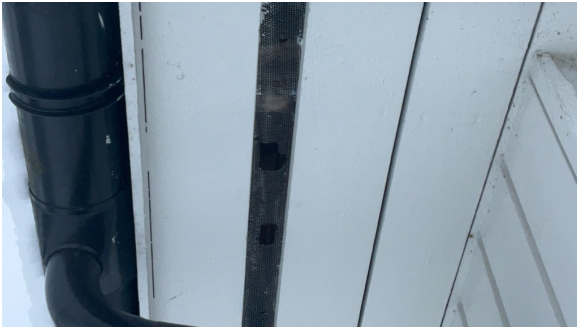
Hull/skader i insektsnett på luftespalter.

- For å lukke avviket må det monteres insektsnett på luftespalter for å forhindre tilkomst for skadedyr i takkonstruksjon.
- Det er usikkert om fuktmerker skyldes eldre eller nyere vanngjennomtrengning. Fuktmerker kan ha oppstått ved spesielle værforhold. Gjennomføringer i tak må kontrolleres for å kartlegge årsak til misfarging/fuktmerker.

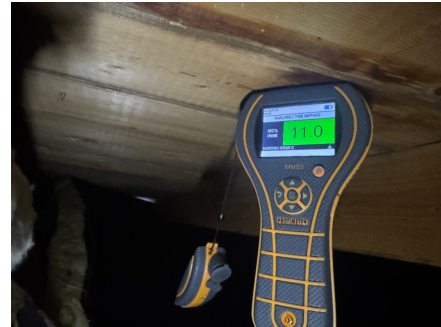
Det er usikkert om fuktmerker skyldes eldre eller nyere vanngjennomtrengning. Merker var tørre på befaringdagen.

Ved fuktmåling registrerte jeg ikke unormale fuktverdier.

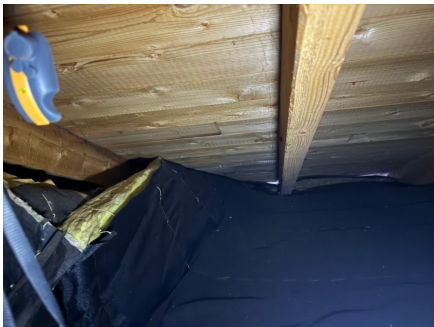
Isolasjon dekker delvis lufting mot raft/takfot.

- Isolasjonen bør fordeles bedre for å opprettholde luftespalten i overgang mellom tak og vegg. Begrenset/ikke lufting kan gi kondens, fuktskader og ising på tak.

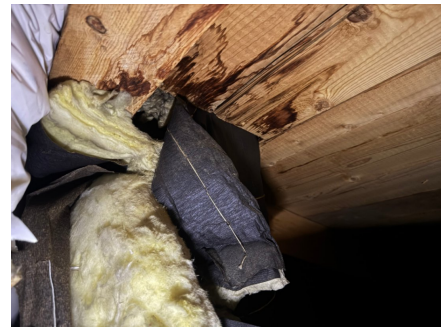
Det er registrert fuktmerker på undertak rundt gjennomføring.

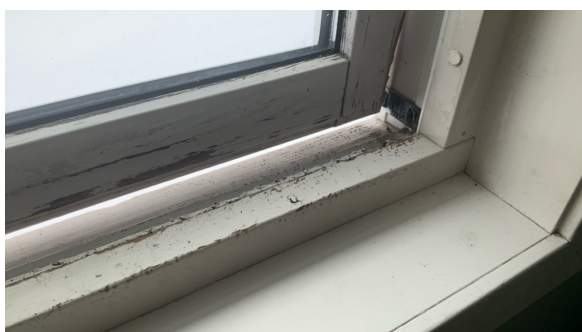
Stor bruksslitasje på enkelte vinduer.
Ødelagte tettelister.

- Harde/slitte tettelister kan føre til økt enegiforbruk. Det bør monteres nye tettelister.
- Slitasje på vrider og låsemekanisme kan medføre redusert funksjon, vanskelig bruk, og økt risiko for at vindu ikke lar seg låse eller åpne som tiltenkt. Dette kan gi svekket sikkerhet og brukskvalitet. Vrider og låsemekanisme bør kontrolleres, og ved behov repareres eller skiftes ut for å sikre normal funksjon og tilfredsstillende sikkerhet.

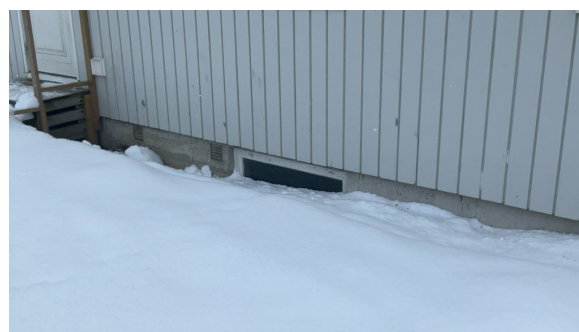
Lav høyde mellom terreng og kjellervinduer.

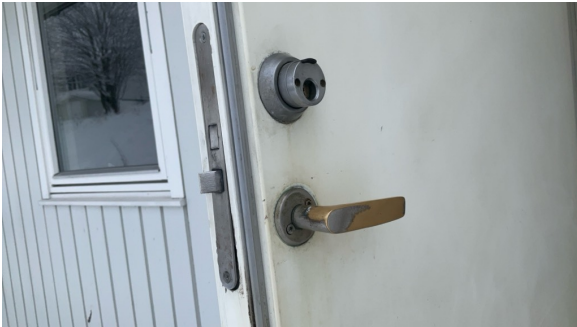
Låsekasse er ikke tilstrekkelig festet.

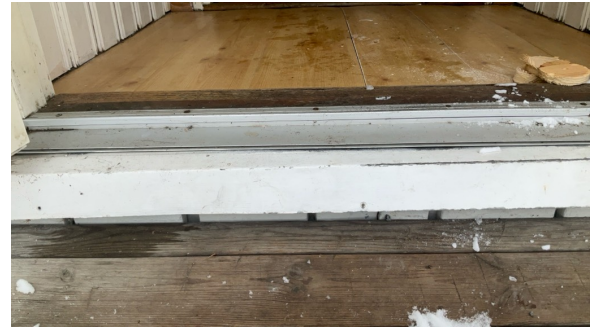
Løst beslag under ytterdør.

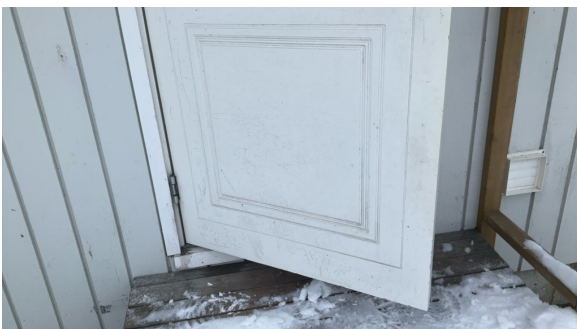
Dører er værslitte utvendig og det er sprekker i overflate.
Løs tettelist på dørbblad

- Værslitte dører vil kreve ytterligere vedlikehold samtidig som de vil ha dårligere funksjon mot kulde og fukt enn nyere dører. Overflatebehandlingen er treverkets beskyttelse mot vann, tilsmussing og misfarging fra svertesopp eller alger. Om treverket blir stående uten beskyttelse vil dette øke risikoen for at treverket trekker til seg fukt som igjen kan føre til fuktskader.

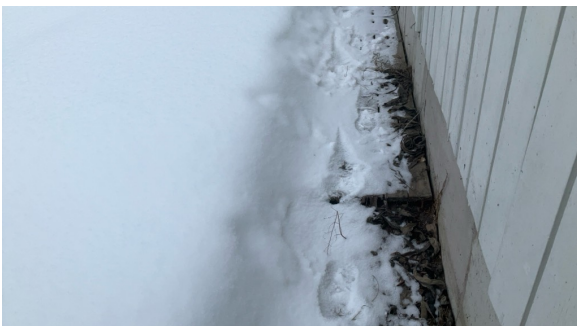
Overflater er dekket med snø på befaringsdagen og er derfor ikke vurdert.

Når snøen er borte bør det gjøres en kontroll av overflater, fallforhold, beslag, rekkverk og avrenning for å avdekke eventuelle skader eller behov for vedlikehold.

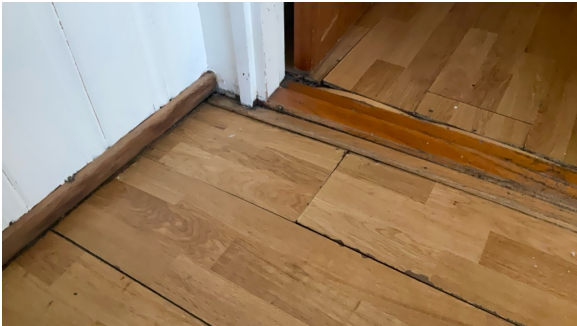
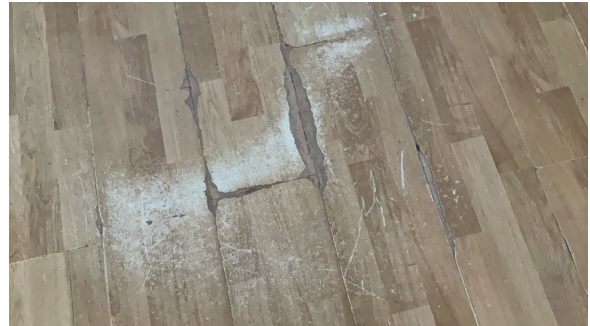
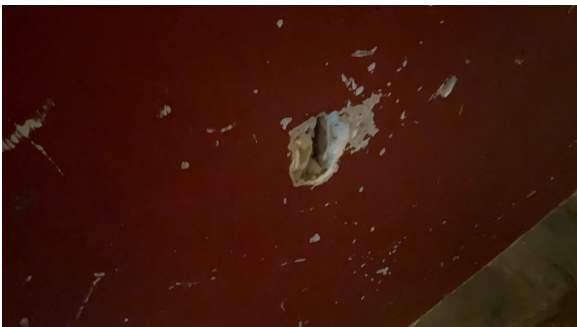
- Overflater har en del slitasjegrad utover det en kan forvente.
- Overflater har omfattende skader. Gulv og vegger store skader og det er påregnelig med utskifting av store deler av innvendige overflater.
- Det er røyklukt i boligen.
- Stedvis knirk i gulv.

Eksempler på skader på overflater.

- Overflater må utbedres eller skiftes.
- Knirk kan indikere underliggende problemer. Knirk i gulvet kan tyde på feil montering av overflater/underlag/skjevheter i underliggende konstruksjon.
- Rengjøring og /eller overflatebehandling med spesialmaling (Sperregrunn) på alle overflater der det er påvist røyklukt må påregnes. Ozonbehandling anbefales som et ekstra tiltak. Selv om boligen fremstår luktfri kan det i varme perioder forekomme at man fortsatt merker røyklukt.

Kostnadsestimat: 200 000 - 500 000

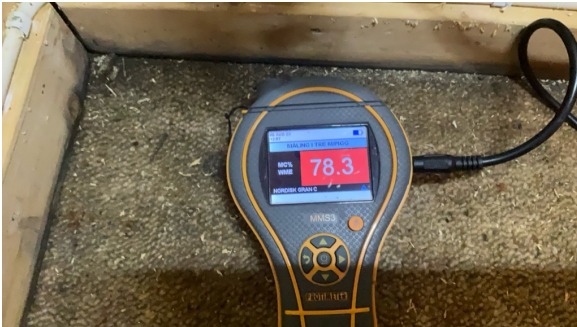
Det er utført fuktmåling som indikerer forhøyede fuktverdier i innebygde konstruksjoner.

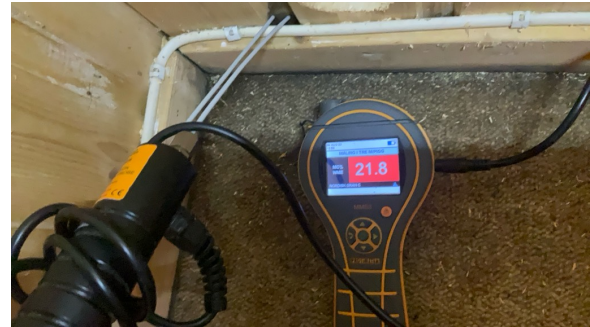
Det er påvist forhøyede fuktverdier i trepanel i kjellerstue.

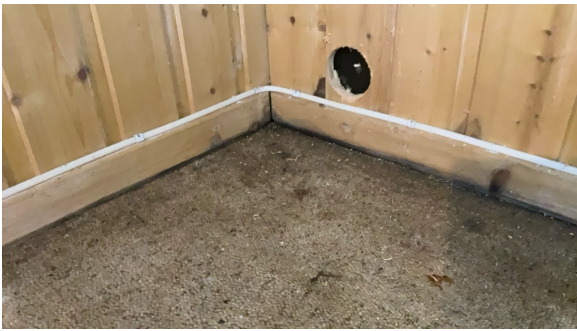
Synlige fuktskader på overflater i kjellerstue.

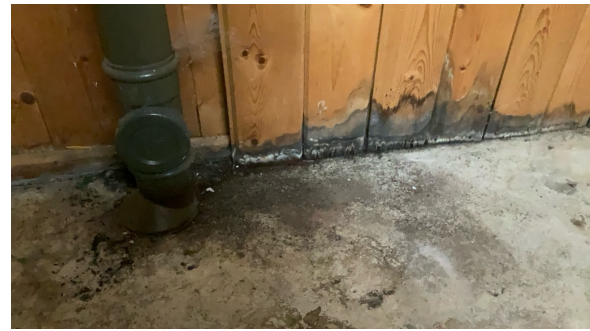
Synlige fukt/råteskader på trepanel i kjeller. Dette kan ha en sammenheng med fuktskader som er påvist på kjøkken.

Det anbefales å åpne konstruksjonen for ytterligere undersøkelser. Det må påregnes tiltak/kostnader ut ifra resultatet av undersøkelsene.

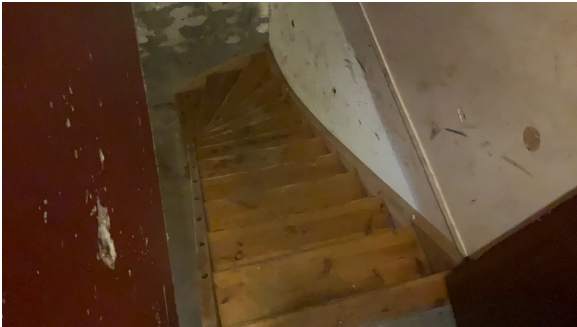
Manglende rekkverk.

- Tiltak:
 - Det er krav om rekkverk på trapper for å oppfylle teknisk forskrift. Uten rekkverk er det fare for å falle ned, noe som kan føre til alvorlige skader. Manglende rekkverk betyr som regel at konstruksjonen ikke er i samsvar med byggeforskrift. Rekkverk bør monteres.
 - Åpninger mellom opptrinn som er større enn dagens krav kan medføre redusert sikkerhet, særlig for barn. Det foreligger økt risiko for fallulykker og personskader. Det anbefales å gjøre så mellomrom mellom opptrinn blir under 10 cm slik at åpningene tilfredsstiller gjeldende anbefalinger og forskriftskrav.
 - Redusert trappebredde gir svekket sikkerhet og brukervennlighet.
- Vurder sikkerhetstiltak som håndløper, belysning og sklisikring. Ombygging kan vurderes der det er mulig.
- Avhengig av bruksmønster og krav til estetikk av kjøper kan det være påregnelig med utskiftning/utbedringer.

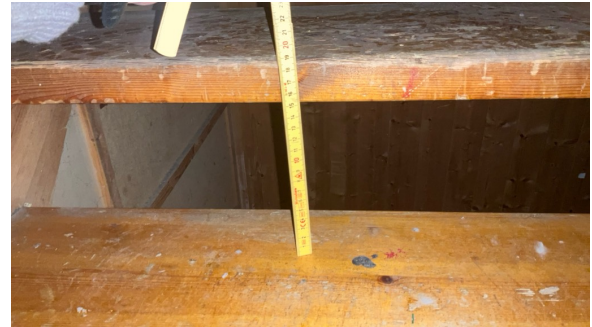
Åpninger mellom trinn i innvendig trapp er større enn dagens forskriftskrav som er maks 10 cm.

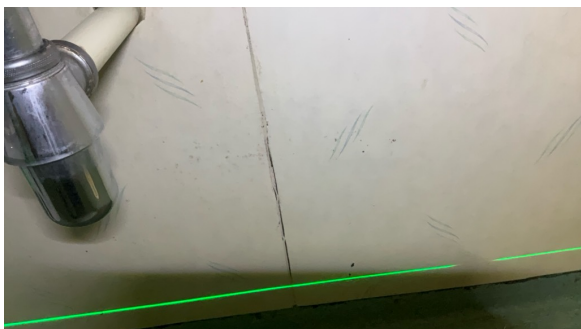
Sprekker i våtromsbelegg i våtsone. Det vil si utettheter som kan føre til skader i tilliggende konstruksjoner.

- Manglende oppgradering av våtrommet medfører høy risiko for at konstruksjonene ikke vil tåle vanlig bruk av vann eller lekkasjer. Dette kan føre til fuktskader på tilstøtende konstruksjoner.
- Våtrommet må totalrenoveres. Alle forhold med tettesjikt, våtsone, sluk m.m. må dokumenteres.

Videre bruk av våtrommet frarådes.

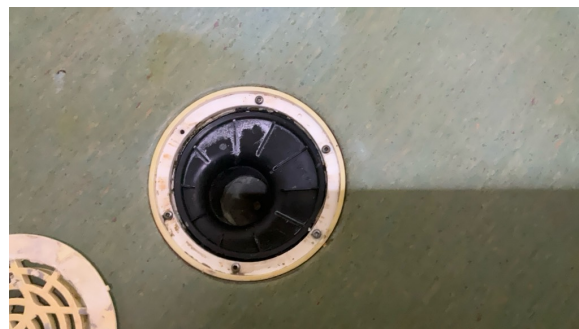
Eldre plastsluk med klemring for gulvbelegg.

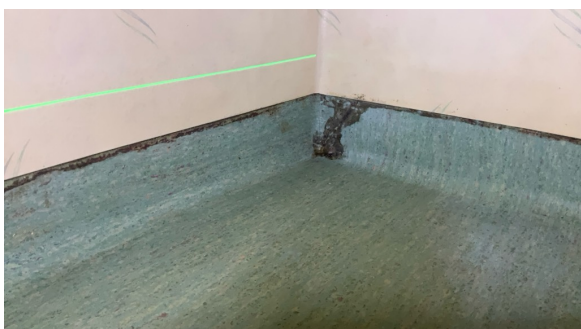
Missfarget og skade overflater i våtsone.

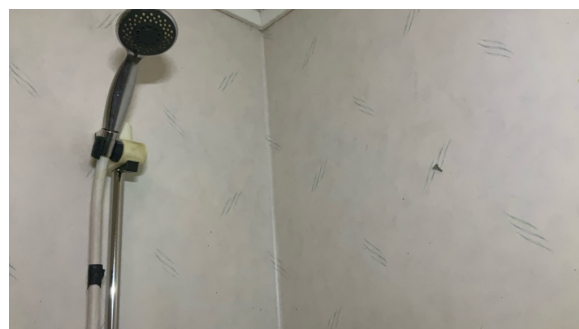
Spiker og hull i tettesjikt etter innfestinger i våtsone.

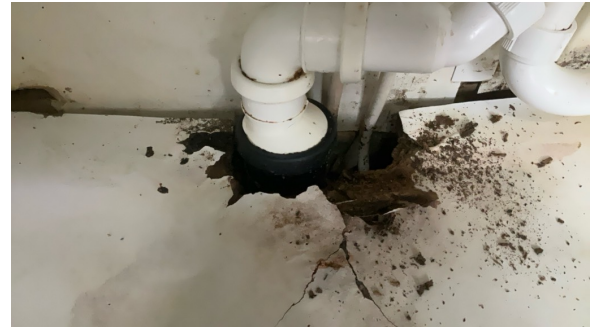
Store fuktskader på innredning og overflater.

- Det må foretas full utskiftning av overflater/innredning.

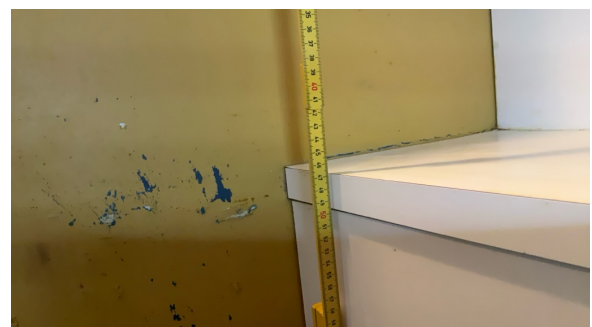
Lav høyde på avtrekksvifte.

- Tiltak:
- Tiltak må utføres for å lukke avviket, av brannhensyn må underkanten av viften ikke være lavere enn 0,5 - 0,6 m over koketoppen i de fleste monteringsanvisninger.
- Det er økt sannsynlighet for slitasjerelaterte feil, redusert effektivitet og mulig svekket luftutskifting. Komponenter kan være nær slutten av sin tekniske levetid, og risikoen for driftsstans eller behov for reparasjon øker gradvis.

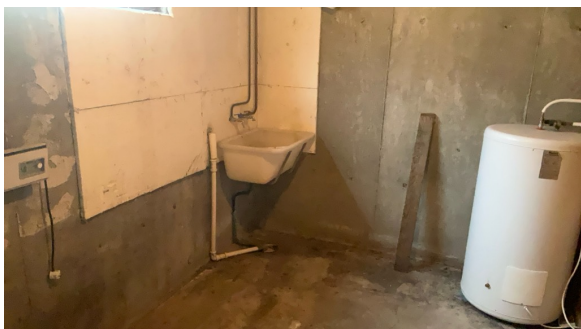
Oversiktsbilde:

Vaskekjelleren er ikke bygget som et våtrom og tåler ikke belastning av fritt vann slik dagens krav til våtrom tilsier. Selv om rommet har sluk, mangler gulvet tettesjikt. Det gjøres derfor oppmerksom på økt risiko for fuktskader ved eventuell lekkasje eller utslag av vann i rommet.

Det er ikke behov for strakstiltak siden rommet fungerer med dagens bruk. Oppgradering og utskifting må påregnes om man har andre brukskrav.

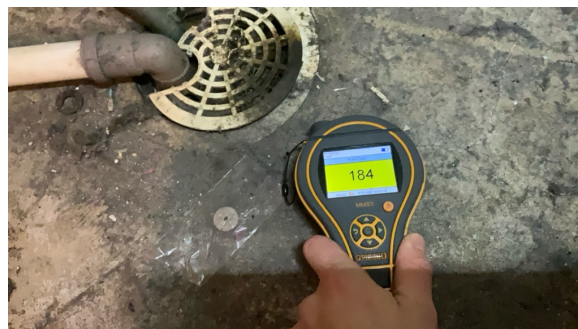
Ved bruk av fuktindikator på utsatte steder registrerte jeg unormale verdier.

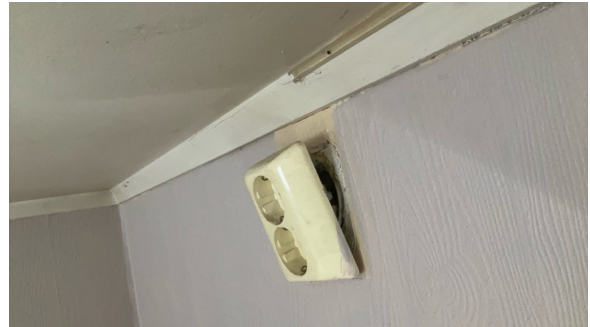
Løs stikkontakt.

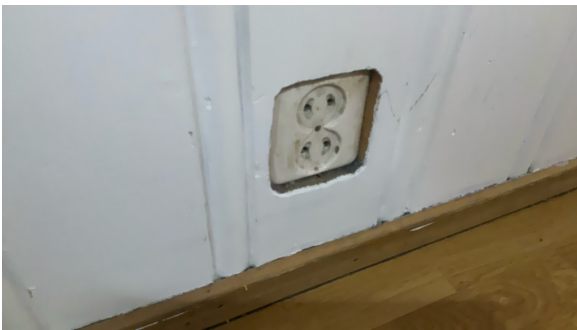
Stikkontakt er delvis innbygd i vegg - dette er ikke forskriftsmessig utført.

Deler av el-anlegget er ikke jordet.

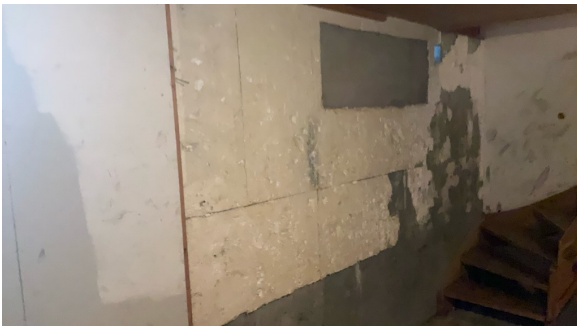
Det er synlig brennbar isolasjon på grunnmur.

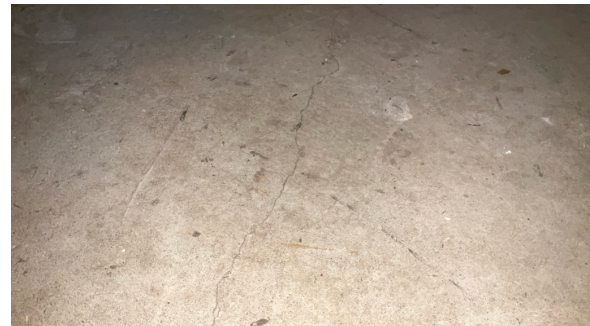
Det er registrert sprekker i betonggulv i kjeller.

- Eldre betonggulv på grunn var normalt ikke armert, og er ikke dimensjonert slik som dagens gulv. Det anbefales å overvåke sprekken da sprekken kan indikere setningsskader eller fuktproblemer.

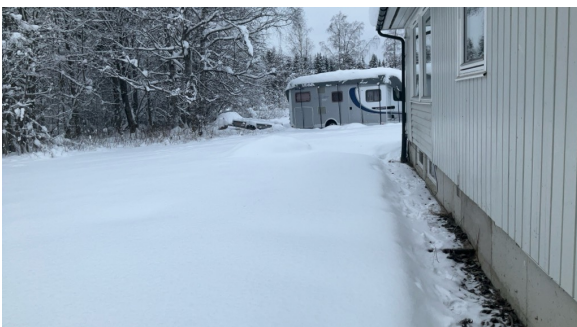
Flat tomt. Fallforhold er ikke vurdert pga. snø. Anbefalt fall på terreng er 1:50, 3 m fra grunnmur. (Det vil si jevnt fall på minimum 60 mm, 3 m fra grunnmur).

Fallforhold er ikke vurdert pga. tomt var snødekt på befaringdagen

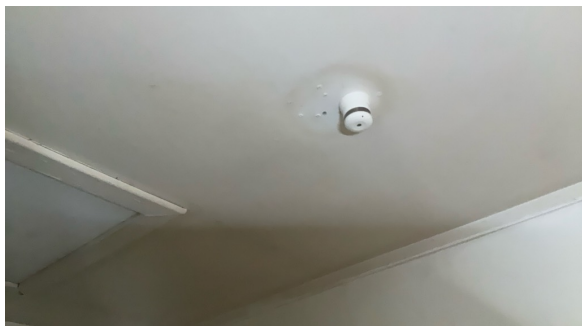
Det er ikke montert røykvarsler i kjeller.
