# Øvre Kirkeby 14

## Tilstandsrapport Eierskifte

Boligtype:	Enebolig
Byggeår:	2020
Enebolig BRA:	181 m <sup>2</sup>
Enebolig BRA-i:	181 m <sup>2</sup>
Sum alle bygg BRA:	222 m <sup>2</sup>
Sum alle bygg BRA-i:	181 m <sup>2</sup>
Rapportdato:	18.2.2026 (Gyldig til 18.2.2027)

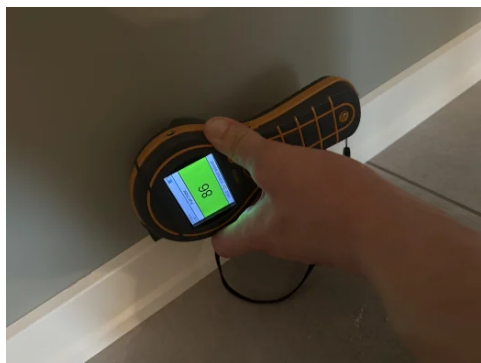
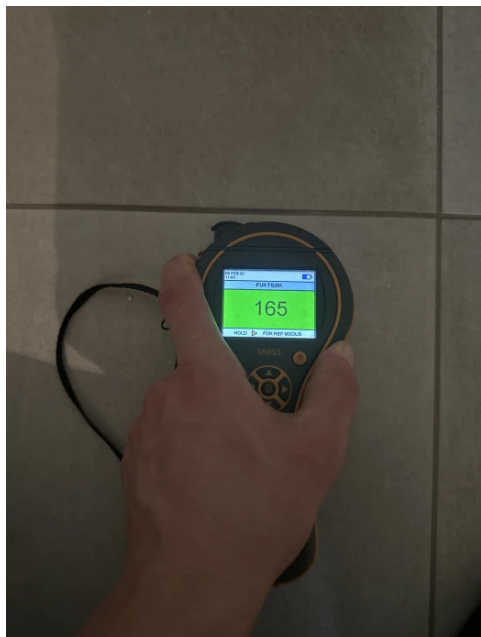
## 6.3 Rom under terreng

Sokkeletasjen er innredet til boligformål.

Innvendig isolering av betongvegger under terreng er erfaringsmessig en konstruksjon med forhøyet risiko for skjulte fuktskader dersom utvendig fuktsikring eller drenering ikke fungerer tilfredsstillende.

Det ble ikke registrert synlige tegn til fuktskader eller avvik på tilgjengelige overflater ved befaring.

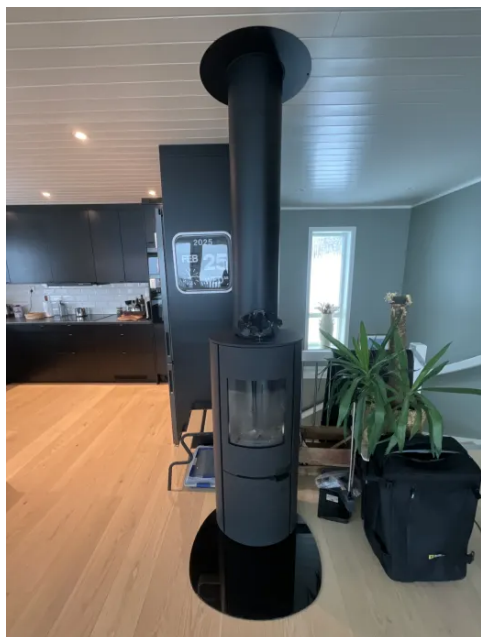
## 6.10 Ildsted/Skorstein

Type pipe	Stål
Er det montert ildsted?	Ja
Type ildsted	Vedovn
Er det påvist avvik ved ildsted/feieluke/sotluke i forhold til avstand brennbart materiale?	Nei
Skorstein over tak er inspisert fra:	Ikke kontrollerbart

Pipe og ildsted er kun visuelt vurdert og ikke røyktrykkprøvd eller kamerakontrollert ved besiktigelsen. Undertegnede har ikke spesiell kompetanse vedr. vurdering av piper og ildsteders forskriftsmessige tilstand. For detaljert informasjon og krav anbefales kontakt med lokalt brann- og feievesen.

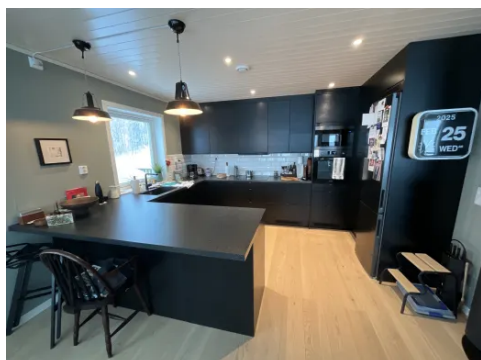
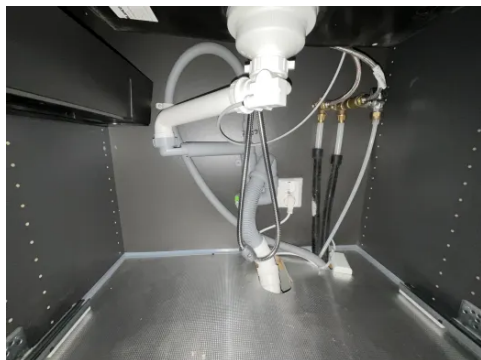
## 6.11 Kjøkken

Innredningen vurderes å være i funksjonell tilfredsstillende stand og ingen symptom på fukt eller skader ble påvist i utsatte soner.

TG-1

Avtrekk funksjonstestet med tilfredsstillende avtrekksfunksjon.

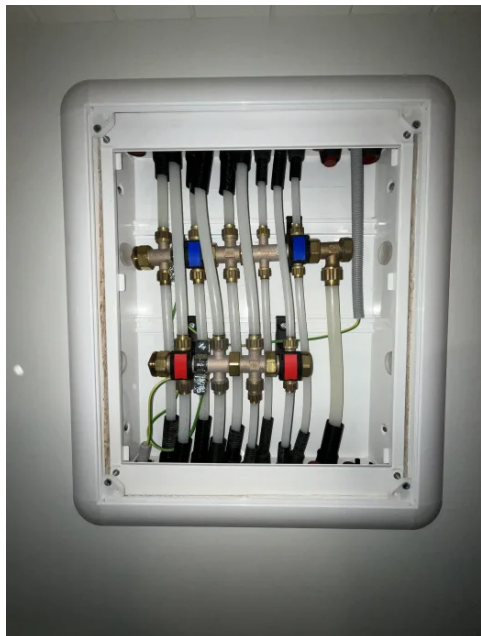
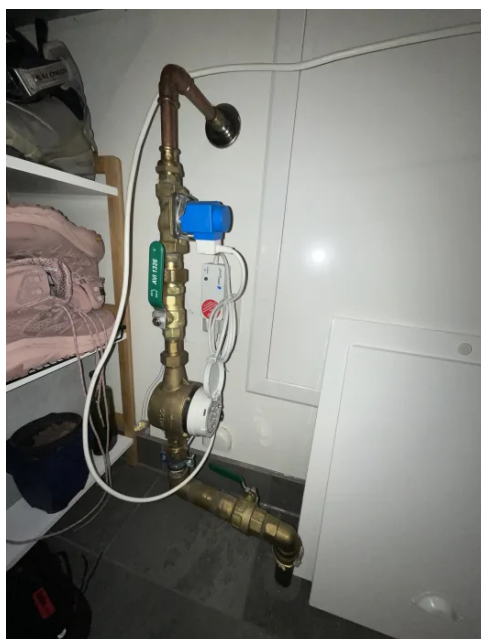
## 6.14 Vannledninger

Ingen lekkasjer eller skader ble registrert, generelt anbefales regelmessig testing av hovedstoppekran for å kontrollere at den stenger ved en eventuell lekkasje.

Ingen tegn til eller opplysninger om tidligere frostproblematikk.

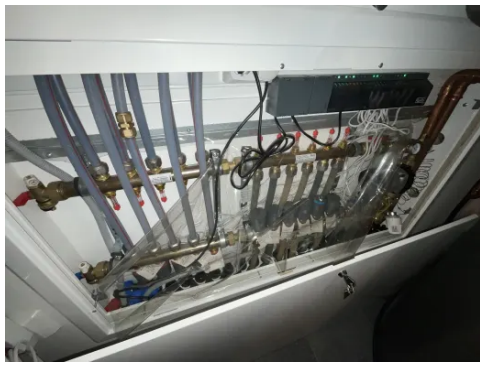
## 6.16 Vannbåren varme

Type anlegg	Gulvvarme
Vannbåren gulvvarme i hele underetasjen. 1 etasje med gulvvarme i stue/ kjøkken og på bad.	
Er det utført arbeider på anlegget etter byggeår?	Nei
Har vannrør nådd en alder som gir økt risiko for skader eller følgeskader?	Nei
Er det tegn på skader ved gjennomføringer i vegg eller gulv?	Nei
Er det sprekker eller svellinger i overflatemateriale på gulv?	Nei
Er det påvist lekkasjer eller korrosjon ved synlige koblinger eller ventiler?	Nei
<b>Oppsummering av vannbåren varme</b>	
Ikke funksjonstestet / kontrollert utover at eier melder at den fungerer slik den skal.	
Funksjon og tilstand må vurderes av fagmann.

TG-1

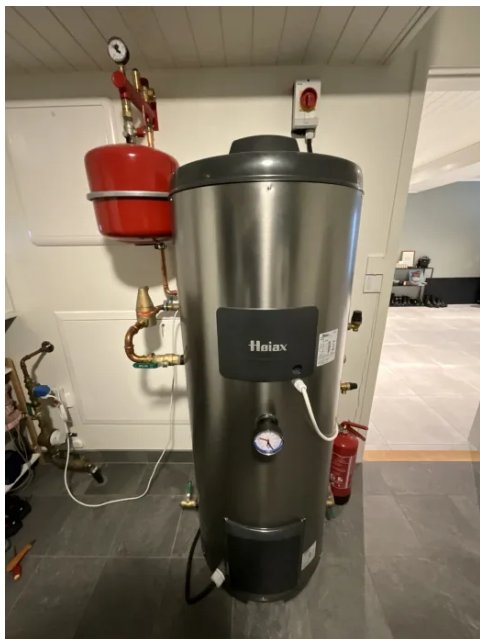
## 6.17 Varmtvannsbereder

Plassering bereder	
Vaskerom	
Fundament	
Plassert på gulv	
Årstall	
Ca 2020	
Størrelse	
189 + 106	
Er det manglende lekkasjesikring av bereder?	Nei
Er det tegn til lekkasjer fra bereder?	Nei
Er bereder over 20 år?	Nei
<b>Oppsummering av varmtvannsbereder</b>	
Høiax dobbelmantlet bereder plassert på vaskerom.	
Et kammer for forbruksvann og et kammer for varmekilde.

TG-1

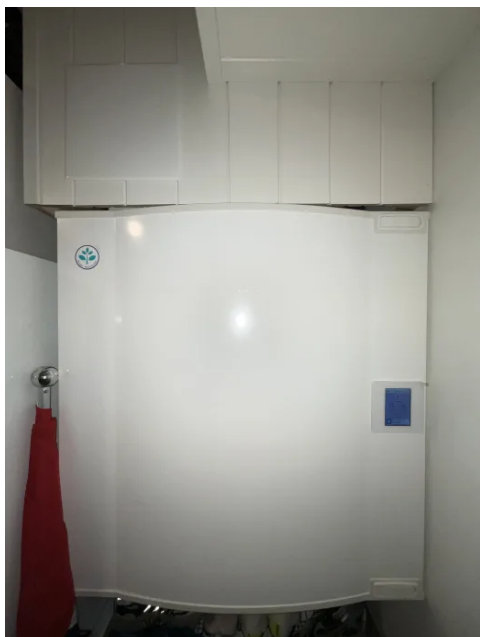
## 6.18 Ventilasjon

Ingen avvik eller skader ble registrert.

For å sikre et godt inneklima bør anlegg og kanaler rengjøres jevnlig. Filter bør byttes to ganger i året. Ventilasjonsaggregatet bør rengjøres en gang i året, og storrengjøringen av selve ventilasjonsanlegg- og kanaler bør ha en intervall på hvert fjerde år.

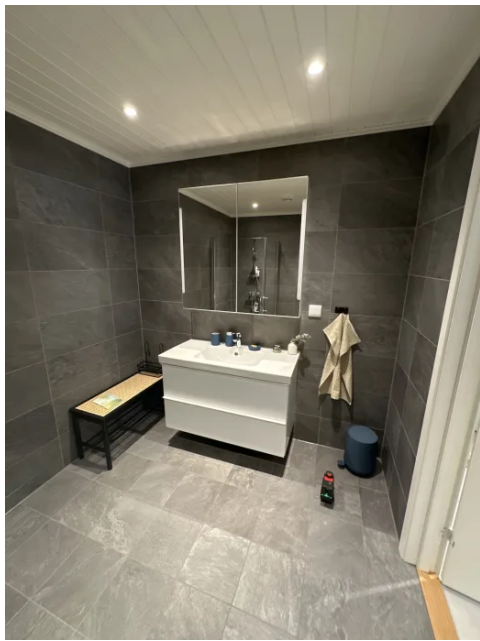
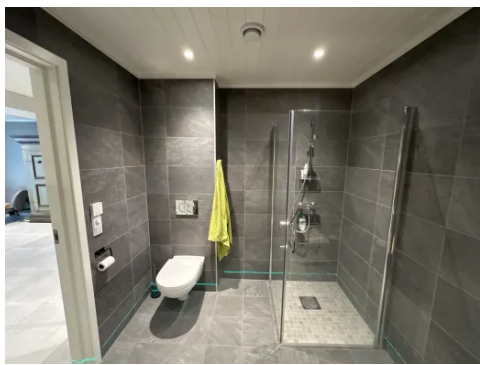
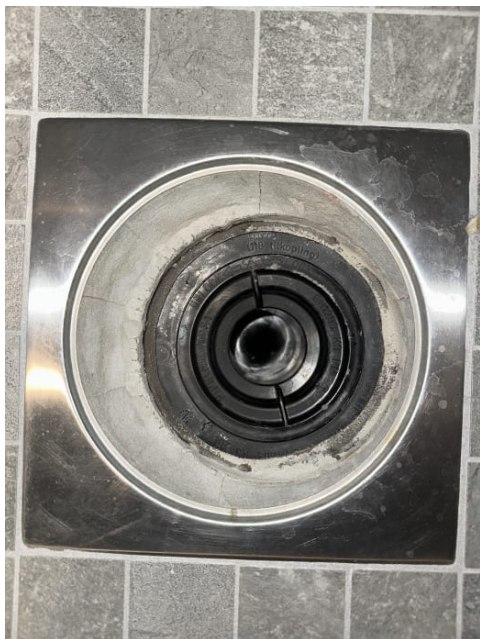
## 6.19 Våtrom: Bad

Ingen symptomer på skader ble registrert på befaringdagen.

Er det foretatt hulltaking fra tilstøtende rom?	Ja
Er det registrert fukt eller andre skader ved hulltaking?	Nei
<b>Oppsummering av fukt</b>	<b>TG-1</b>
Det er foretatt hulltaking med 73 mm hullbor fra tilstøtende rom (gang). Undersøkelsen viser ingen tegn til skader eller fukt i konstruksjonen.

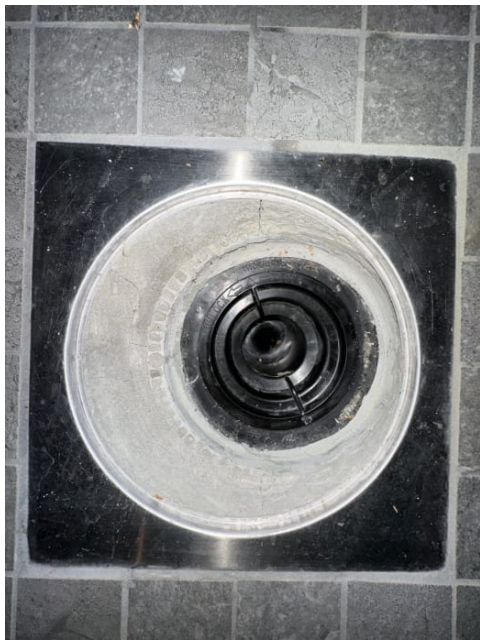
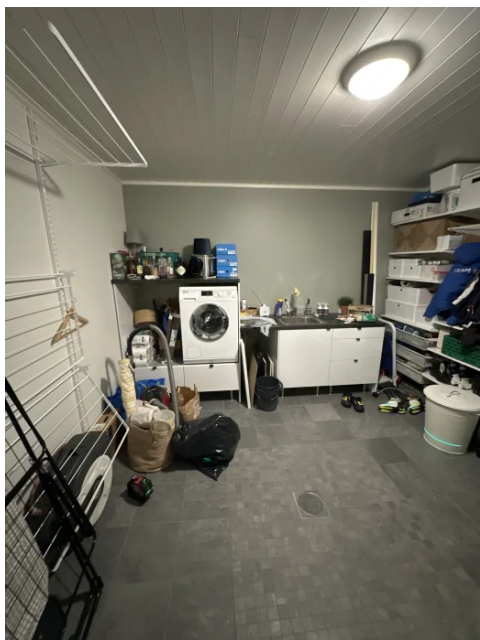
## 6.20 Våtrom: Vaskerom/teknisk

Høydeforskjell mellom topp sluk og topp flis ved dør på ca. 40 mm.

Ingen symptomer på skader ble registrert på befaringdagen.

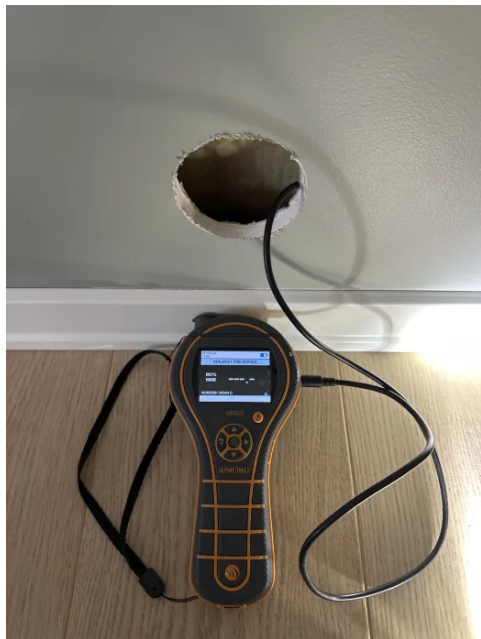
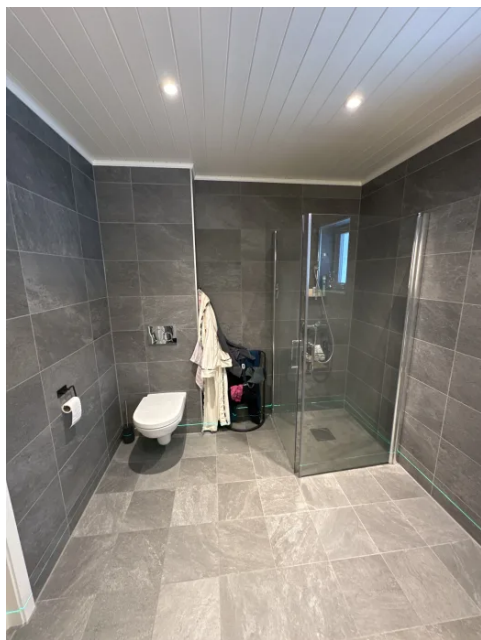
## 6.21 Våtrom: Bad 1.etasje

Høydeforskjell mellom topp sluk og topp flis ved dør på ca. 40 mm.

Ingen symptomer på skader ble registrert på befaringdagen.

Slukpotte og klemring er ikke sentrert ift slukrist.
