# Tilstandsrapport

Enebolig

Holtet 10, 3296 NEVLUNGHAVN

Befaringsdato: 25.03.2026

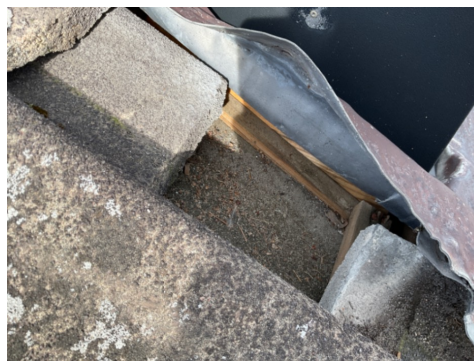
Det er skadet og manglende takstein ned mot gradrenne. Taksteinene fremstår værslitte og med mosegroing. Lekter og sløyfer er fuktige på befaringstidspunktet.

Manglende eller utilstrekkelig tetting rundt gjennomføringer og skader ved gradrenne gir økt risiko for vanninntrengning.

Manglende oppkant på luftpipe

Erstatte skadet og manglende takstein.

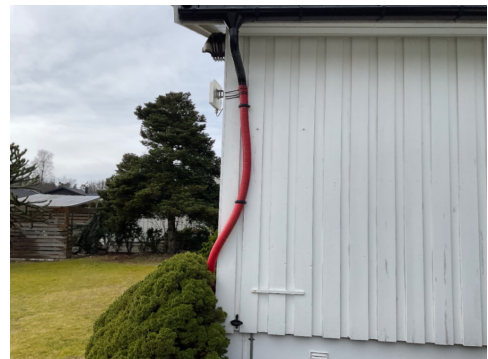
Det er ikke tilfredsstillende bortledning av vann fra taknedløp ved grunnmur. Takvann ledes ikke kontrollert bort fra bygget, noe som kan gi økt fuktbelastning på grunnmur, fundament og kjeller. Det er registrert ufagmessig utførelse på nedløpet ved inngangsparti/stue.

Nedløp inngangsparti-stue

- Det er ikke krav om utbedring av snøfangere opp til dagens krav.
- Det må foretas tiltak for å lukke avviket.
- Andre tiltak:
- Det bør lages system for bortledning av vann fra taknedløp ved grunnmur.

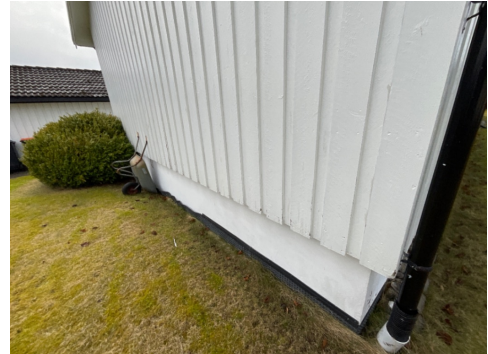
Tilstandsgrad 3 er gitt fordi det er registrert råteskader i bordkledningen rundt soveromsvinduet som vender mot garasjen, i vindski over terrassen og på fasade mot gaten.

Råteskader indikerer nedbrutt treverk med behov for utskifting.

Fasade mot gaten

Skifte ut råteskadet bordkledning og vindski.

Kontrollere underliggende konstruksjon (lekter, vindsperre mv.) for eventuell følgeskade.

Utbedre detaljer ved beslag og nedkant for å redusere fremtidig fuktbelastning.

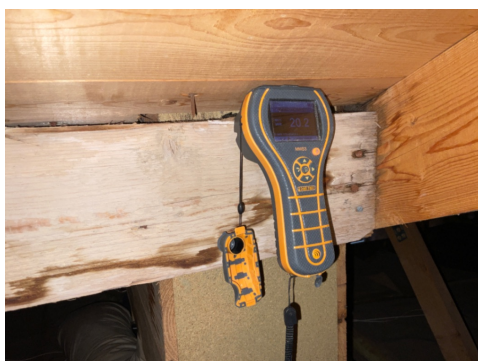
Målt fuktighet på 20,2 vektprosent i treverk.

Fuktverdi på 20,2 vektprosent indikerer forhøyet fuktinnhold og risiko for utvikling av råte dersom forholdet vedvarer.

Fuktmåling ved luftepipe i boligen 20,2 vekt %

Undersøke årsak til fuktskjolder og etablere korrekt tetting/oppbrett av underlagsbelegg rundt pipe og gjennomføringer. Måle og følge opp fuktverdier.

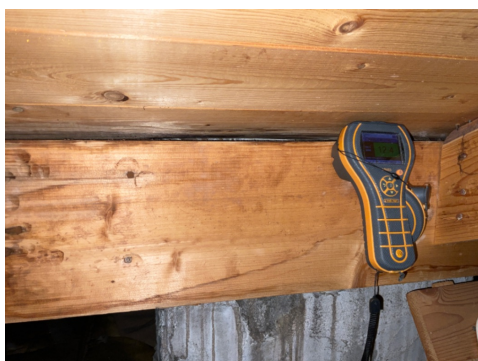
Fuktmåling ved pipen i boligen

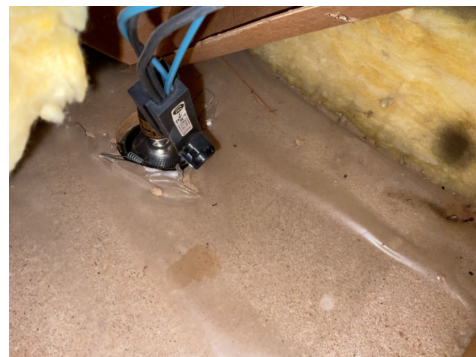
Punktet dampsperre kan føre til varm og fuktig inneluft opp i kald sone, med økt risiko for kondens og fuktskader.

Brutt dampsperre på loft, downlights fra kjøkken

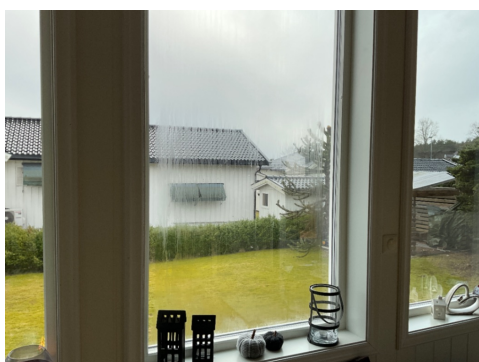
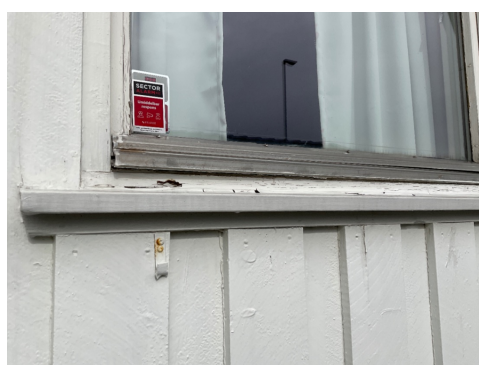
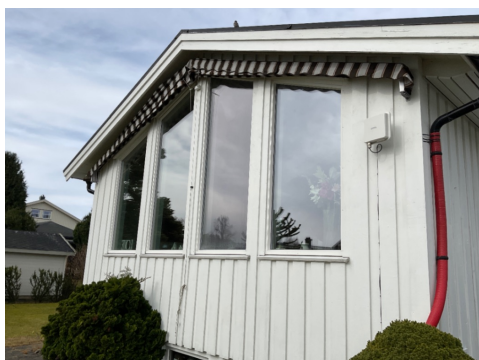
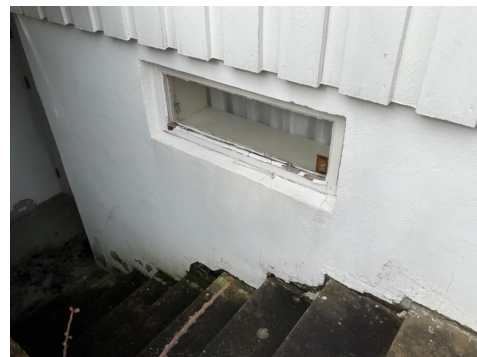
Det er påvist råteskader i vindu mot garasje samt i flere kjellervinduer mot samme side.

Det er malingsavflassing og oppsprekking i treverk på vinduer fra byggeår i både kjeller og 1. etasje.

Råteskader og punktert glass innebærer svekket funksjon og redusert levetid.

Skifte ut råteskadede vinduer.

Kontrollere øvrige vinduer for tilsvarende skader og planlegge vedlikehold eller utskifting etter behov.

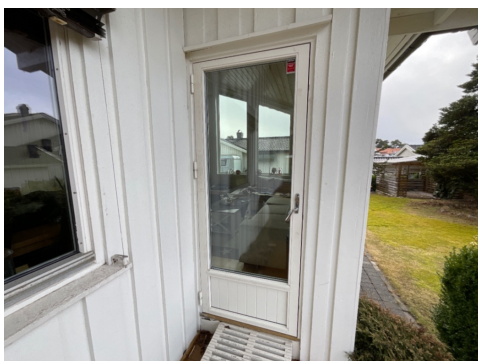
Terrassedør

Dersom forholdet ikke utbedres kan fuktskader utvikle seg videre i karm og terskel, det kan oppstå råteskader, dørens funksjon og tetthet kan bli redusert

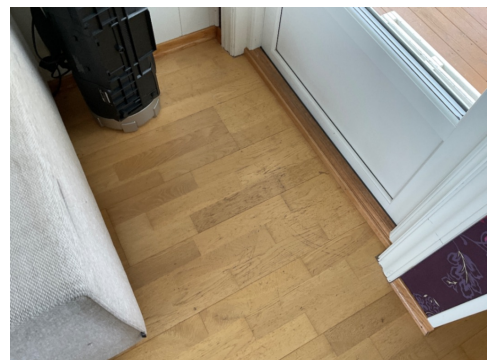
Dersom forholdene ikke utbedres kan sprekk og slitasje i parketten utvikle seg videre, åpne overganger kan samle smuss og rommenes estetiske og bruksmessige kvalitet reduseres.

Bruksslitasje ved terrassedøren

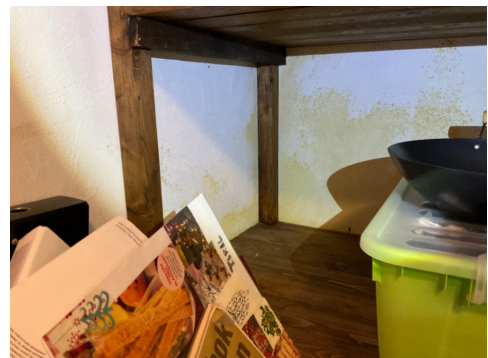
Flekker på innvendig maling av grunnmur

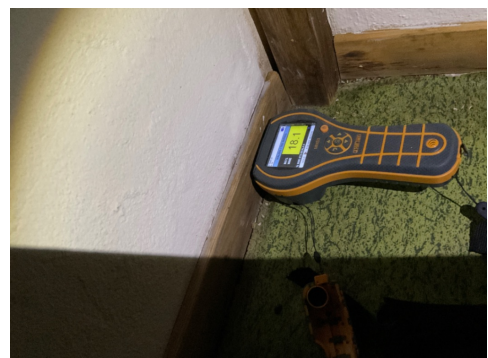
Fuktmåling i gulvlist i bod

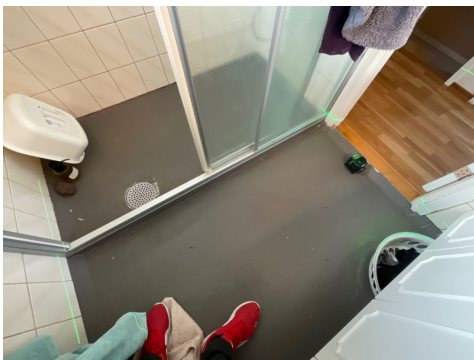
Gulvoverflate

Dersom forholdet ikke utbedres kan vann trenge inn i underliggende konstruksjon, risiko for fuktskader og følgeskader øker, lekkasjevann kan renne ut i tilstøtende rom.

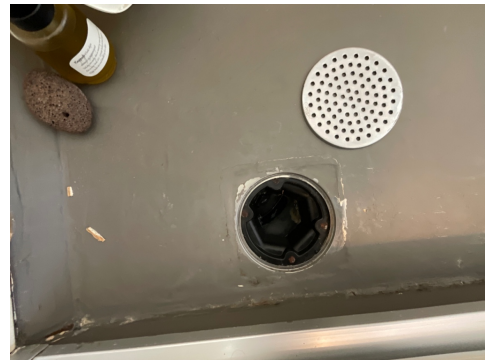
Sluk på badrom

- Både sluket og membranen må skiftes.

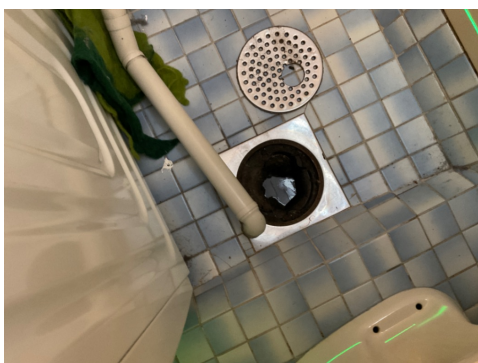
Sluk på vaskerom

Dersom tiltak ikke gjennomføres kan tetthet og funksjon reduseres ytterligere over tid og det kan oppstå lekkasje og skjulte fuktskader.

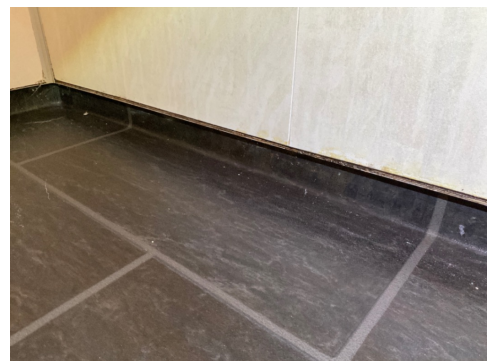
Dersom forholdet ikke utbedres kan fukt trenge videre inn i veggkonstruksjonen, risiko for muggsopp og råteskader øker, utbedringsbehovet kan bli mer omfattende over tid.

Svelling i baderomsplater

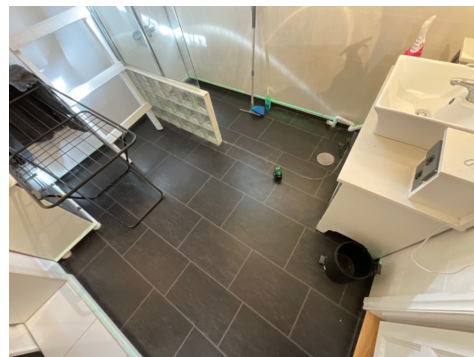
Overflater gulv

Dersom forholdet ikke utbedres kan vann bli stående på gulvet, økt risiko for fuktninntrengning i underliggende konstruksjon og risiko for følgeskader og redusert levetid på gulvkonstruksjonen

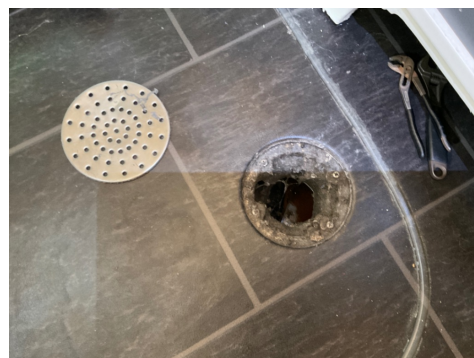
Sluk i kjellerbad

Dersom tiltak ikke gjennomføres kan tetthet og funksjon reduseres ytterligere over tid og det kan oppstå lekkasje og skjulte fuktskader.

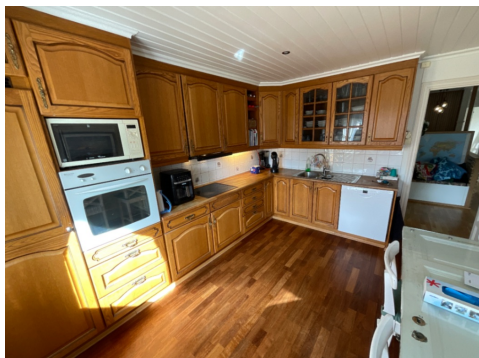
Kjøkken

Dersom forholdene ikke utbedres kan slitasje og skader forverre funksjon og brukervennlighet reduseres, fukt kan lettere trenge inn i slitte overflater.

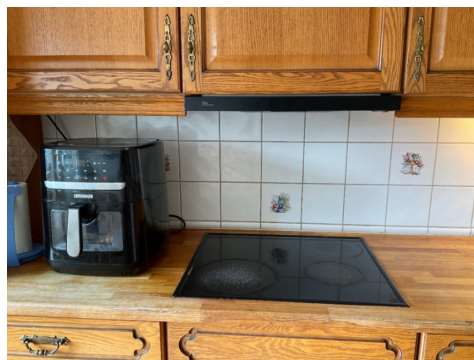
Kjøkkenventilator

Dersom forholdene ikke utbedres kan slitasje og skader forverre funksjon og brukervennlighet reduseres på skapdør og ventilator.

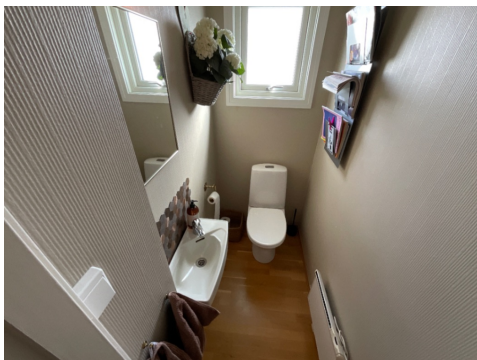
Toalettrom

Dersom forholdet ikke utbedres kan servanten få redusert bæreevne eller løsne, eventuell fukt i tak kan føre til videre skader, himlingsplater kan løsne ytterligere og toalettets spyle funksjon kan svekkes.

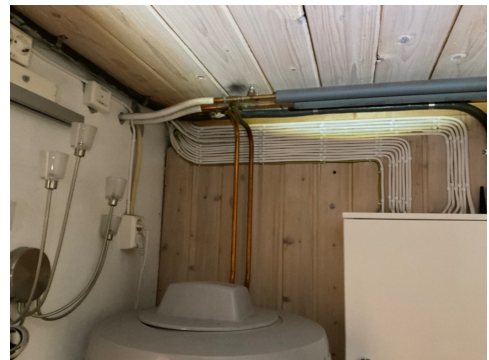
Selv om anlegget fungerer, medfører alderen en redusert gjenværende levetid og en økende risiko for vannlekkasjer. Lekkasjer kan oppstå plutselig som følge av korrosjon (på kobberør), sprøhet i materialet eller svekkelser i skjøter. Vannlekkasjer inne i konstruksjoner kan medføre omfattende følgeskader.

Kobberør synlig over bereder

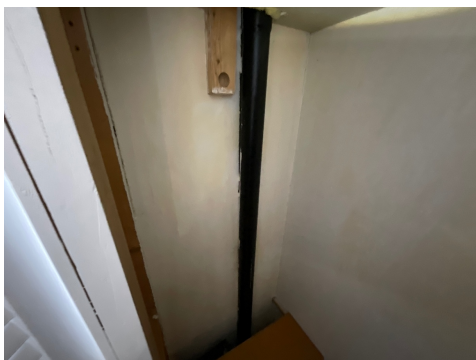
Innvendig groing (belegg) reduserer rørets diameter over tid, noe som kan føre til dårligere avrenning og hyppigere tilstoppinger. Lekkasjer fra avløp skjer ofte skjult i konstruksjonen og kan medføre omfattende fukt- og luktskader.

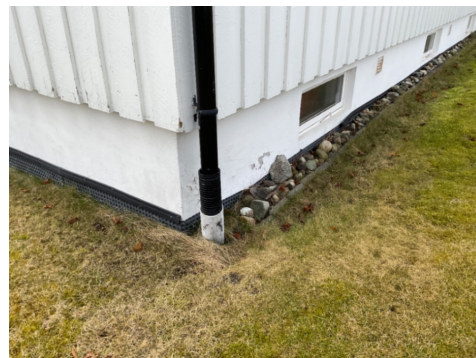
Hjørne av grunnmur mot gaten

Forholdet vurderes som et vedlikeholds- og fuktrelatert avvik med behov for oppfølging.
