Tilstandsrapport for bolig

Guriskogen 45, LARVIK

Eiendom	Bygning	Byggeår	BRA	BRA-i	BRA-e
Guriskogen 45 3261 LARVIK Gnr: 1028 Bnr: 137	Enebolig	2024	114 m ²	114 m ²	—
	Garasje	2024	32 m ²	—	32 m ²
Oppdragsnr.	202603-043				
Befaring / Rapport	17.03.2026 / 17.04.2026				
Tilstede	Selger og undertegnede				
Rapportansvarlig	Schau Takst AS v/ Einar Schau - takst@schau.no

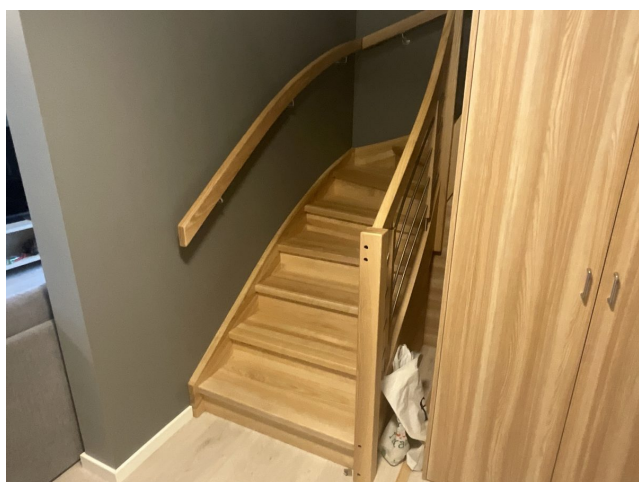
Foto 1

Massiv tretrapp i god stand uten synlige skader eller slitasje på trinn eller overflater. Ingen registrert knirk.

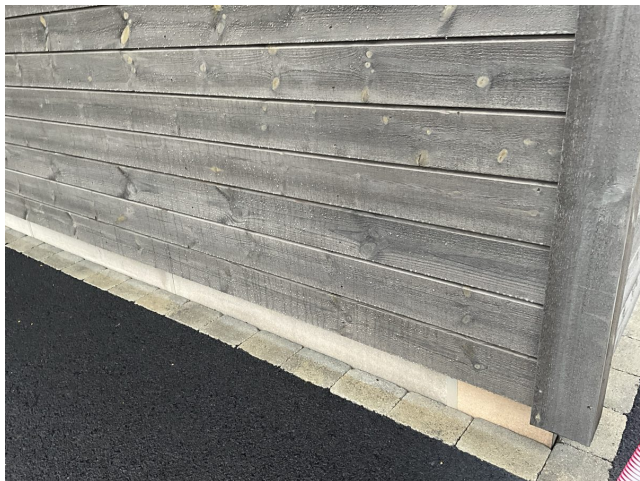
Dobbelfaset trepanel fra byggeår med bakenforliggende luftespalte og museband. Enkelte beslag under vinduer montert bortimot plant med begrenset avrenning.

Foto 2: Trekledning med grånet overflate ved grunnmur

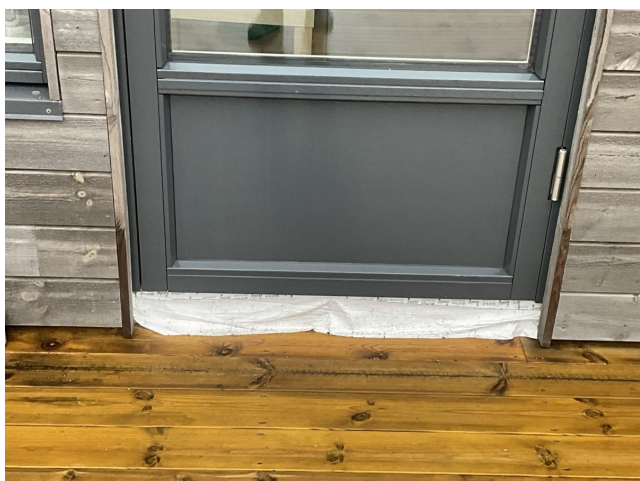
Foto 3

Utvendig tilstand på vinduer og beslag fremstår i god stand. Overflatebehandling på karm og ramme uten synlige skader. Selger opplyser at manglende utvendig beslag i underkant av terrassedør vil bli montert før salg.

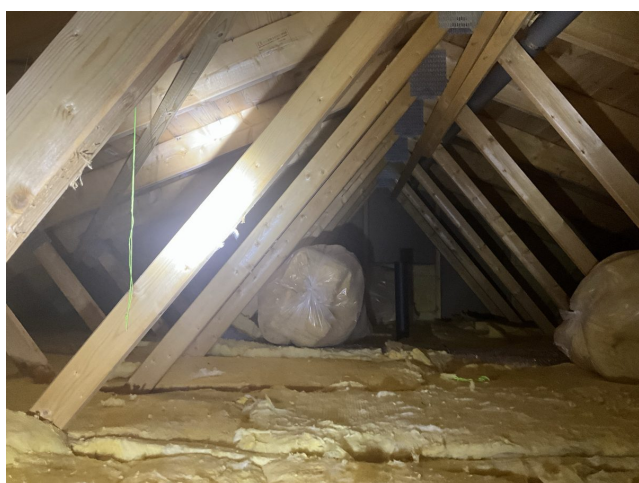
Konstruksjon TG 1	Fagverkstakstoler med spikerplateforbindelser, konstruksjon fremstår intakt uten synlige avvik. Mineralullisolasjon på loftsgulv.
Lufting av takverk TG 1	Etter undertegnede befaring er det utbedret lufting av takkonstruksjonen - fotodokumentasjon framlagt.

Foto 4: Loftstrom med isolasjon.

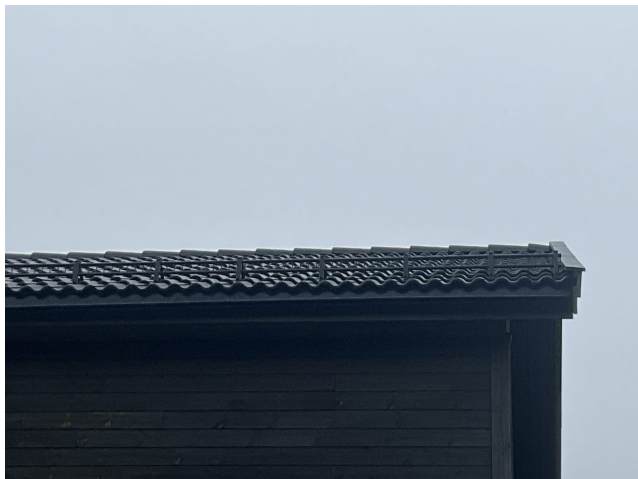
Takteking/belegg TG 0	Betongtakstein fra byggeår fremstår som nytt uten avvik eller skader. Vurdert fra terreng grunnet byggets høyde.
Beslag og gjennomføringer TG 0	Beslag og gjennomføringer fremstår uten synlige avvik eller skader. Vurdert fra terreng.
Nedløp og takrenner TG 0	Takrenner og nedløpsrør i plastisert stål fremstår uten avvik eller skader.
Undertak/ventilasjon TG 0	Undertak og ventilasjon fra byggeår uten registrerte avvik.
Takstiger og snøfangere (HMS) TG 0	Snøfangere montert. Stigetrinn til pipe ikke relevant da bygget ikke har pipe.

Foto 5: Takstein med snøfangere langs takfot

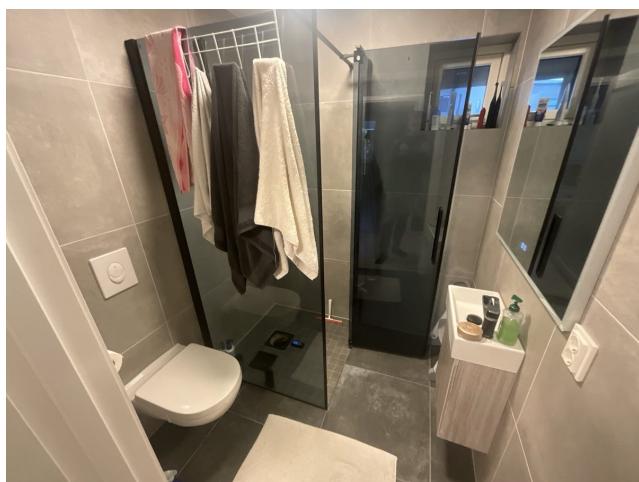
Foto 6: Våtrom med dusj, toalett og servant

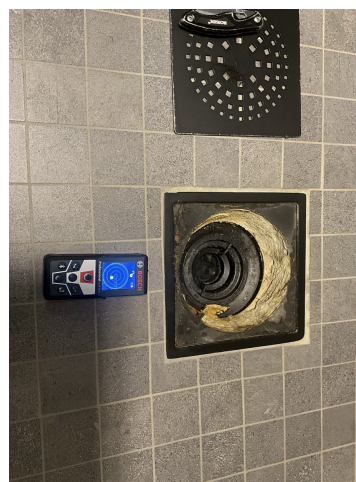
Foto 7: Gulvsluk og maling av fall mot sluk

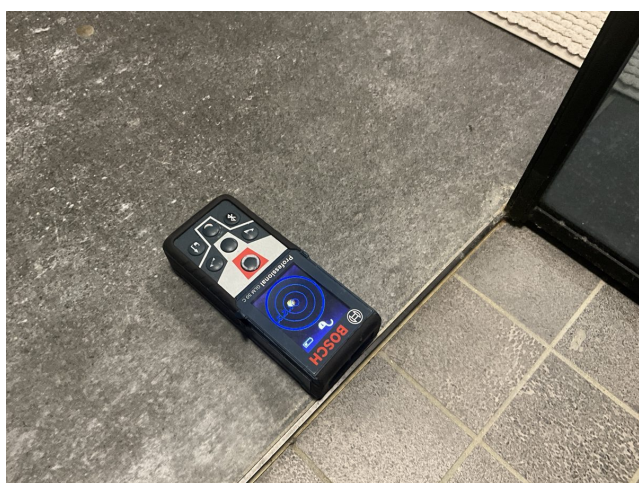
Konsekvens: Vann kan bli stående på gulv utenfor dusjsone ved søl eller lekkasje.

Foto 8: Fallforhold utenfor dusjnisse/nedsenket gulv

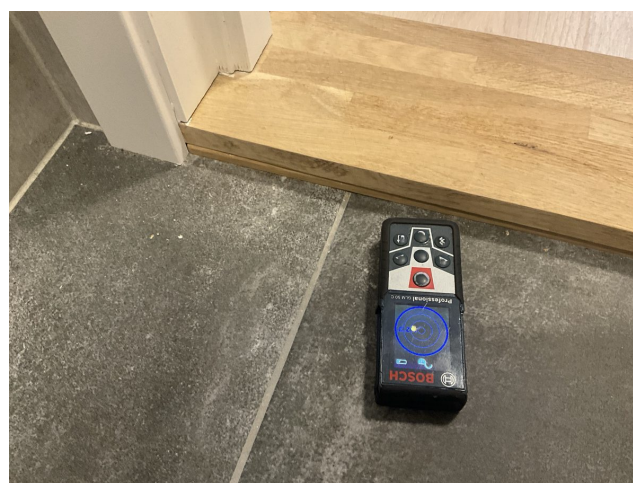
Foto 9: Måling av fallforhold ved dørterskel

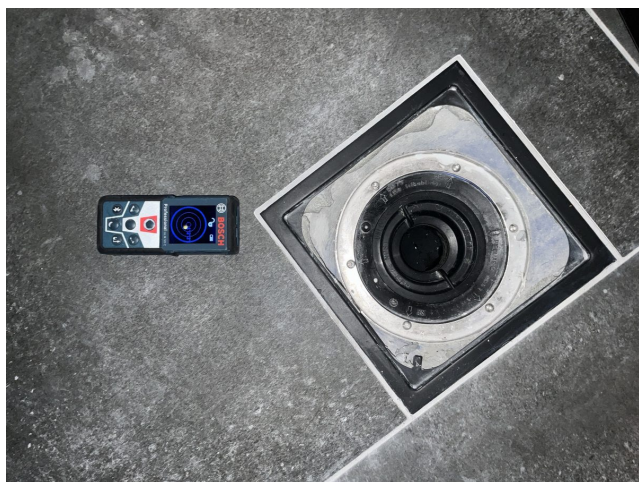
Foto 15: Sluk, slukmansjett og måling av fall mot sluk

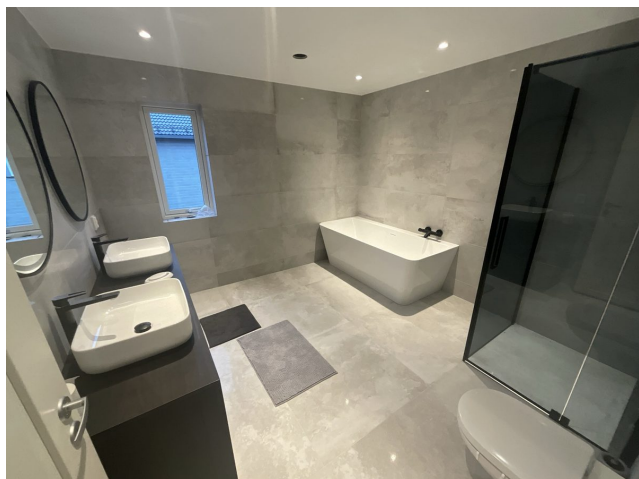
Foto 16: Baderom med flislagt gulv og vegger

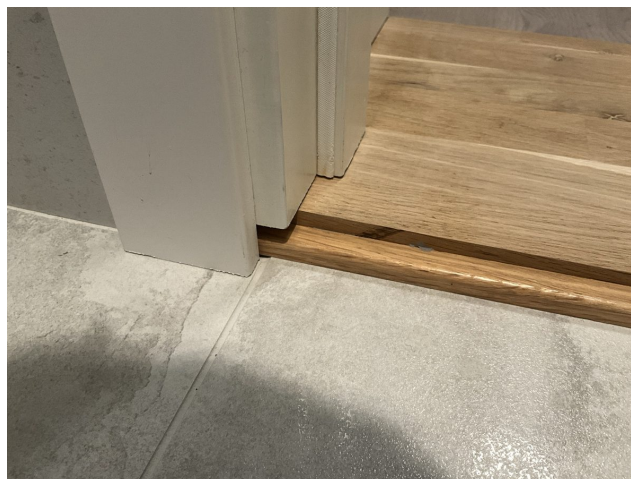
Foto 17: Dørterskel uten synlig membranoppkant, men selger opplyser at dette finnes under terskel.

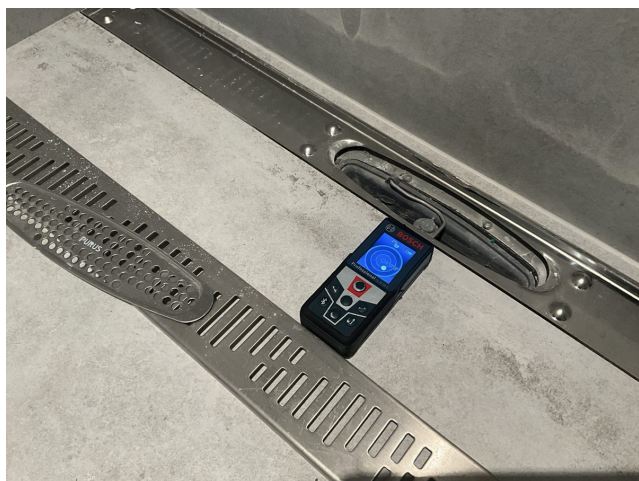
Foto 18: Veggluk og måling av fall mot sluket

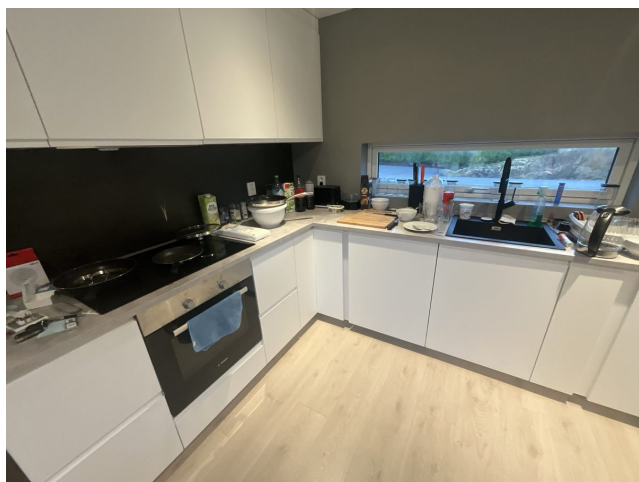
Kjøkkeninnredning med folierte fronter, laminat benkeplate og kompositt vask i så godt som ny stand uten registrerte avvik.

Foto 19: Kjøkken med hvite skap og integrerte hvitevarer

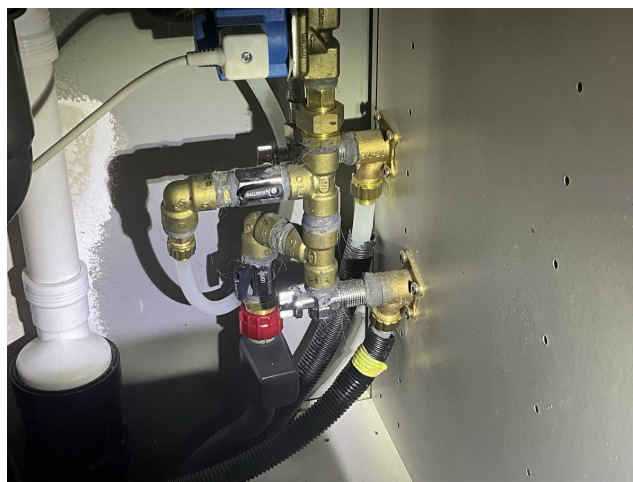
Rør-i-rør-system med messingkoblinger og Ballofix-ventiler. PVC avløpsrør. Vannlekkasjesensor montert. Ingen synlige lekkasjer eller fuktmerker. Se kommentar under eget VVS-punkt knyttet til mangel av overgangsmuffer mellom varerør og trykkvannsrør.

Foto 20: Rørføring med ventiler og koblinger under kjøkken.

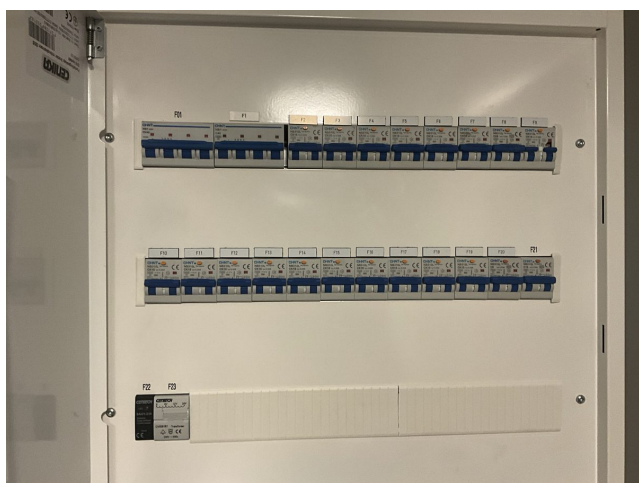
Elektrisk anlegg uendret fra byggeår. Sikringskap med automatsikringer og kursoversikt. Selger opplyser at Samsvarserklæring finnes, men forelå ikke pr befaring. Eget fordelerskap i garasje - dette mangler kursoversikt.

Foto 21: Sikringer

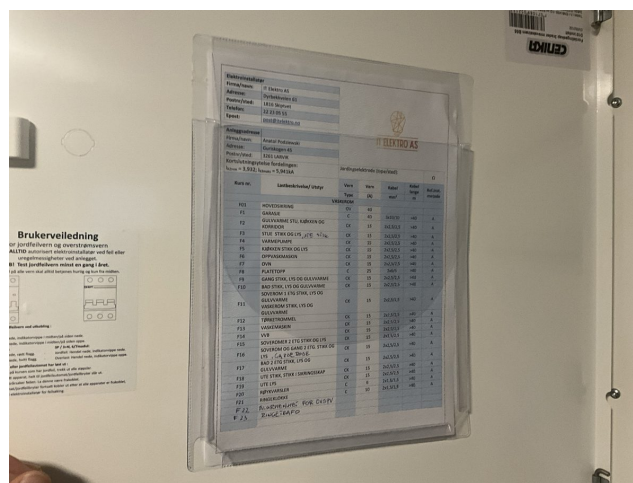
Foto 22: Kursoversikt i el.skap

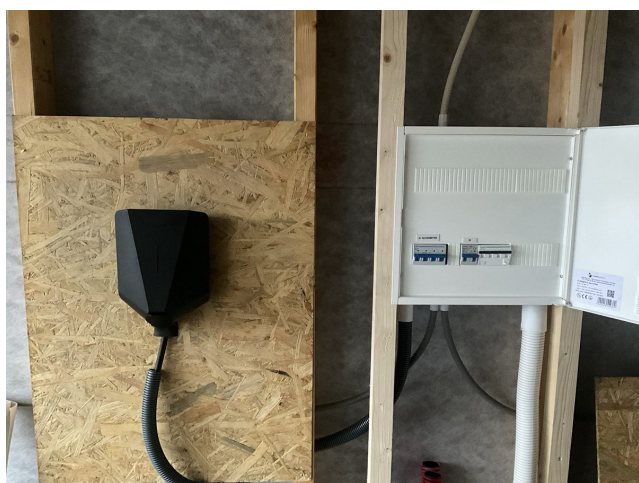
Foto 23: Elbillader og sikringsskap montert i garasje

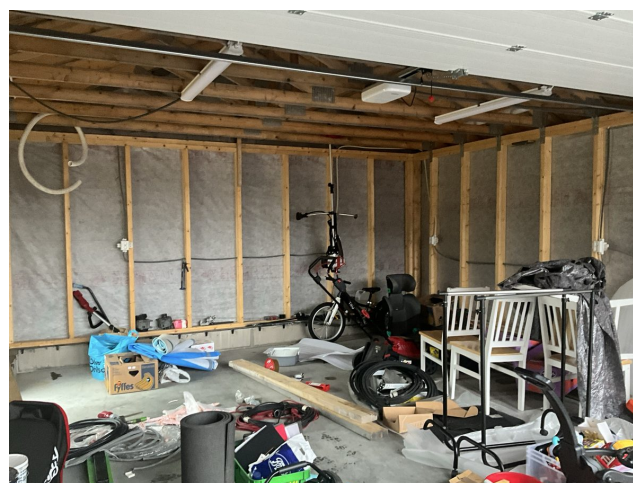
Foto 24: Garasje med uisolerte vegger

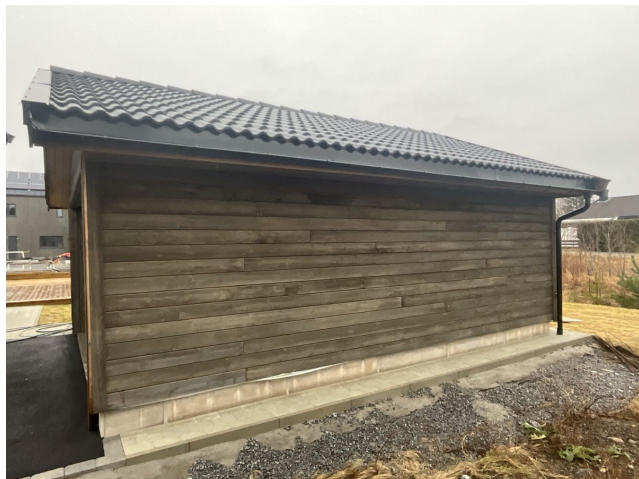
Nyoppført frittstående garasje i trekonstruksjon med vindspærre og liggende trekledning. Betongtakstein og betongblokk ringmur uten synlige avvik. Betonggulv, sikringsskap og elbillader montert. Innvendig ukledd med synlig bindingsverk. Bygget er ikke tilstandsvurdert iht. Forskrift til avhendingslova og NS 3600. Dette er kun en enkel beskrivelse.

Foto 25: Garasje med trekledning og betongtakstein
