Tilstandsrapport

Tomannsbolig

Johan Castbergs gate 15, 2815 GJØVIK

Rapportdato: 06.03.2026

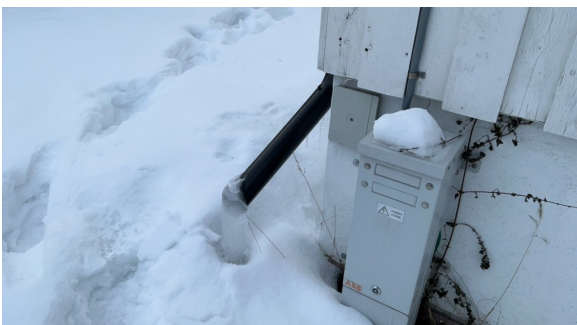
Frostspreg på takrennenedløp. Folie eller malingsflass ble registrert.

Takvann ledes ikke bort fra bygningen.

Det er generelt behov for vedlikehold og utbedringer. Takrennenedløp og takrenner bør utbedres ut for å hindre lekkasjer og økt fuktbelastning på tilstøtende konstruksjoner.

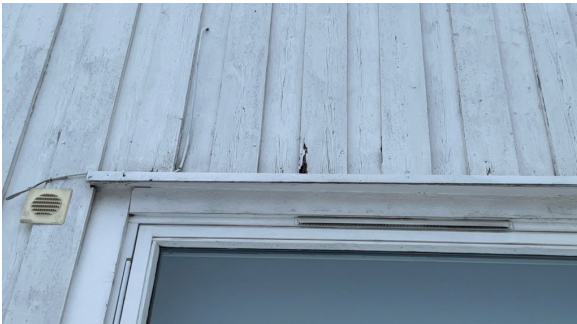
- Det er ingen eller liten lufting i nedre kant av kledning mot grunnmur.
- Det er påvist spredte råteskader i bordkledningen.

- Råteskader i bordkledningen kan fortsette å utvikle seg både i tilliggende bordkledning og til bakenforliggende veggkonstruksjon, dersom en ikke foretar tiltak.

Råteskader på kledning registrert flere steder, kledning bærer generelt preg av slitasje.

Det anbefales å åpne deler av konstruksjonen for en grundigere vurdering, da store deler er skjult og det kan foreligge skjulte skader. Vedlikehold og utbedringer er nødvendig for å redusere risikoen for ytterligere råteskader..

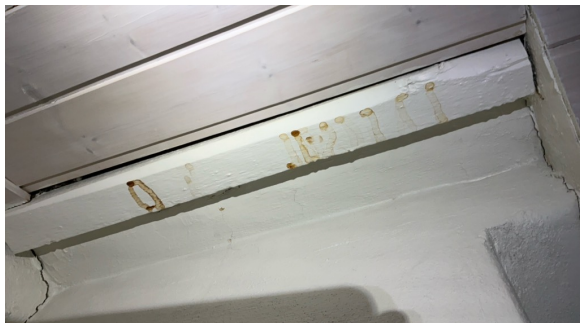
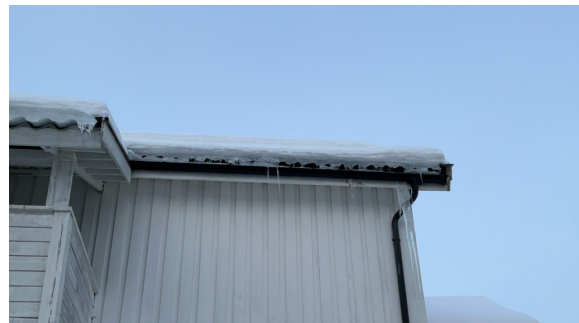
Fuktmerker rundt gjennomføring tak, fuktmåling ikke foretatt grunnet manglende tilkomst/stige. Ising på tak.

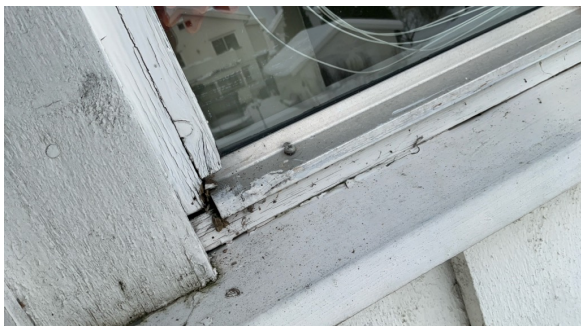
- Det er påvist at enkelte vinduer er vanskelig å åpne/lukke.
- Det er påvist avvik rundt innsetningsdetaljer.
- Det er påvist noen glassruter som er punktert eller sprukne.
- Det er påvist tegn på innvendig kondensering av enkelte vindusglass.
- Det er påvist vinduer med fukt/råteskader.

Råteskadet vindu registrert.

- Det bør gjøres tiltak for å bedre ventilering av rommet.
- Det må påregnes noe vedlikehold og at enkelte vinduer må skiftes ut.
- Vinduer med råteskader må erstattes med nye.
- Vinduer med punkterte/sprukne glass må påregnes skiftes ut, enten hele vinduet eller kun selve glassene.

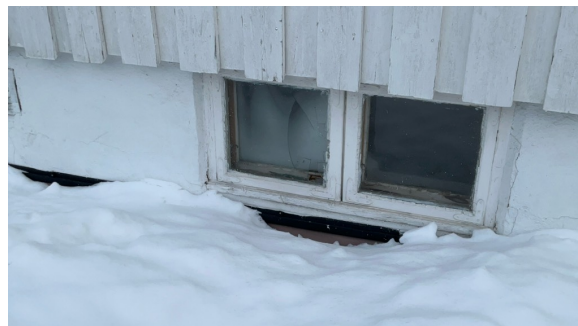
Sprukket kjellervindu.

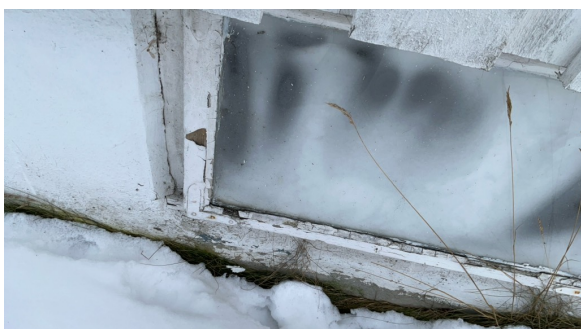
Kjellervinduer bærer preg av slitasje og har råteskader.

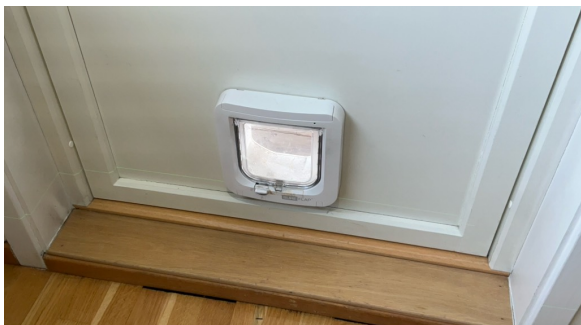
Katteluke i dør, dette kan svekke døren med tanke på isolasjonsevne.

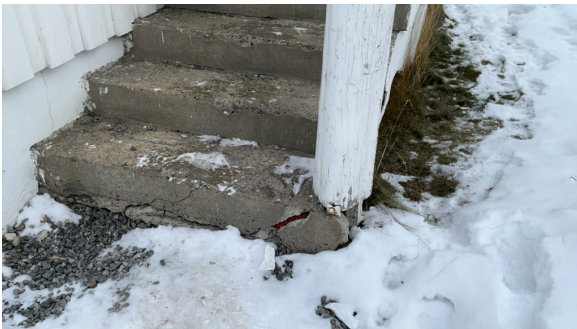
Behov for vedlikehold. Det er registrert skjevheter i konstruksjonen. Altan over innredet rom klassifiseres på generelt grunnlag som en risikokonstruksjon som erfaringsvis har høy skadefrekvens. Konstruksjonen har sannsynligvis utilstrekkelig bæreevne. Sprekker i betongtrapp.

Fundament/betongtrapp til overstående veranda/altan har større sprekkdannelser og fremstår sviktende.

- Råteskadede konstruksjoner må skiftes ut.
- Tekkingen må skiftes/utbedres.
- Gjennomføre ytterligere undersøkelser og foreta utbedring av skade.

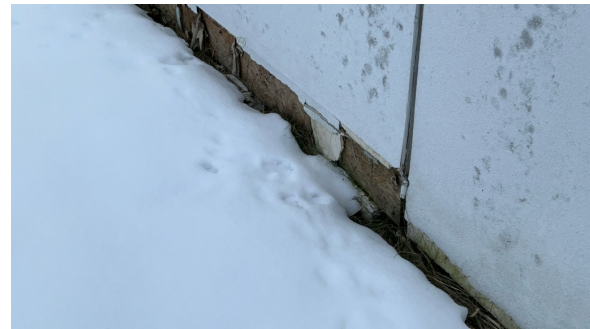
Trefiberplater under veranda har svelleskader, materialet anses som uegnet til utebruk. Dør under veranda er ikke mulig å åpne grunnet snø og is, undersiden er derfor ikke inspisert.

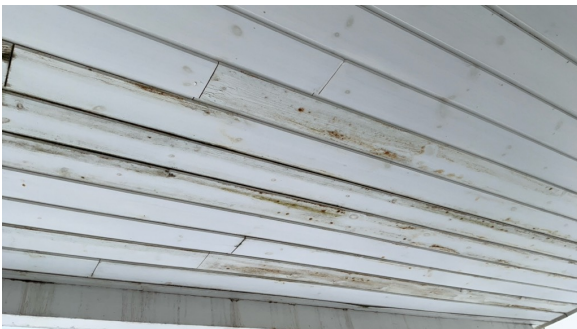
Fuktmerker under veranda 2. etasje. Sannsynligvis utett tekking.

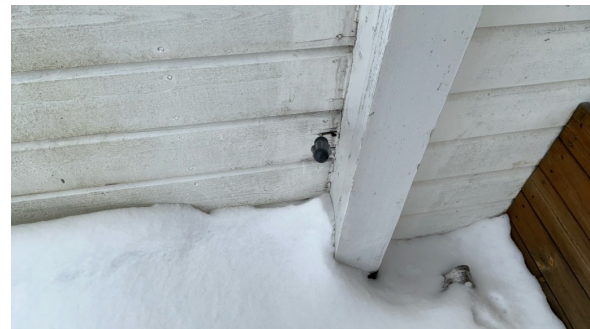
Råteskadet rekkverk-

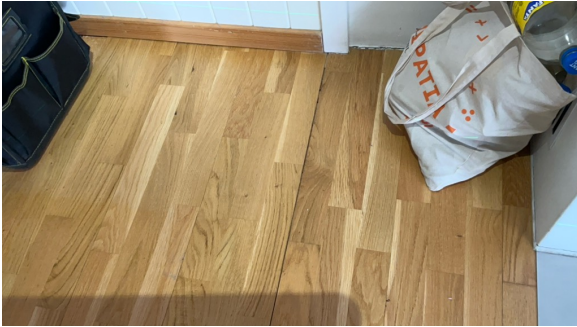
Enkelte skader/merker på overflater. Knirk i gulv enkelte steder.

Sprekk i parkett.

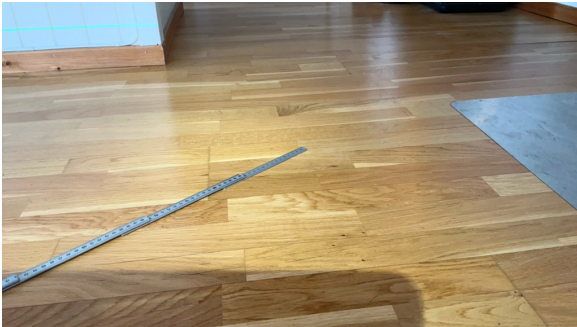
- Målt høydeforskjell på over 20 mm innenfor en lengde på 2 meter. Tilstandsgrad 3 gis med bakgrunn i standardens krav til godkjente måleavvik.
- Målt høydeforskjell på over 30 mm gjennom hele rommet. Tilstandsgrad 3 gis med bakgrunn i standardens krav til godkjente måleavvik.

Helningsavvik på ca. 25 mm over en avstand innen 2 meter i 2. etasje.

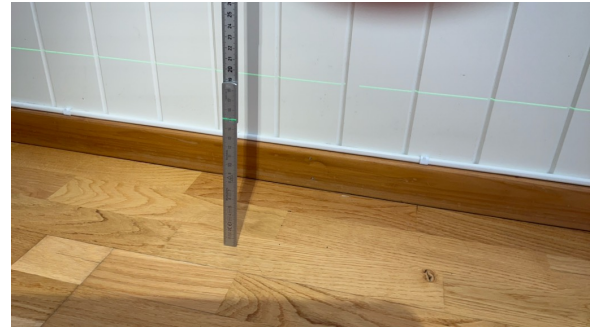
Total helningsavvik på ca. 48 mm i stue 2. etasje.

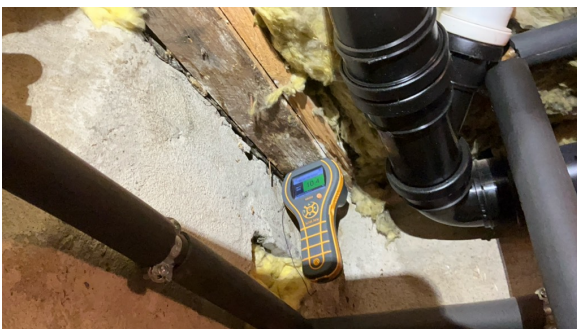
Misfarging på etasjeskille kjeller. Fuktmåling viste tørre verdier.

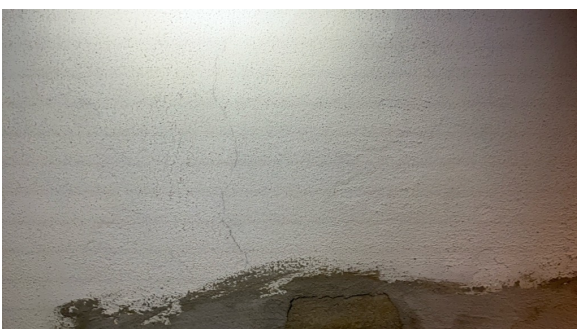
- Det er påvist sprekker og/eller riss i pipe.
- Ildfast plate mangler på gulvet under sotluke/feieluke på pipe.
- Mer enn halvparten av forventet brukstid er passert på pipe.

Riss i pipe.

- Tidspunkt for piperehabilitering nærmer seg.
- Det anbefales å montere ildfast plate under luker på pipe.

Jeg anbefaler kontroll utført av fagkyndig, jeg er ikke fagperson på dette området. Det er mange krav og anbefalinger til skorsteiner og ildsteder. Avviket kan påvirke brannsikkerheten i bygningen.

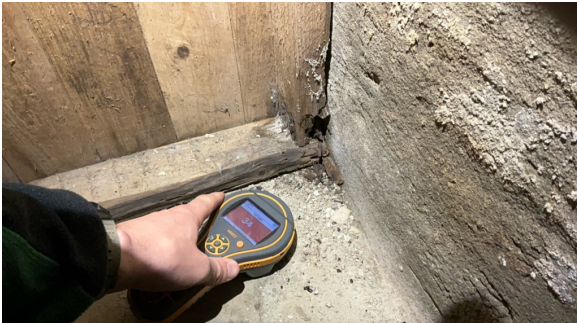
Rom under terreng med dagens tilstand egner seg ikke innredet. Ved enkle fuktsøk ble det registrert områder med forhøyde verdier. Betonggulv på eldre bygg er det ikke uvanlig at det registreres forhøyde fuktverdier, som oftest grunnet manglende fuktsperre og sviktende drenering. Fuktopptrekk kan forekomme, det ble ikke brukt fuktsperre i gulv under terreng ved dette byggeåret. Det må påregnes fuktopptrekk via gulv og/eller fundamenter på eldre konstruksjoner mot terreng selv om fuktsikringen utbedres. Ved fuktmåling registrerte jeg fukt. Overflater på vegger under terreng er av Mur/betong, hulltaking er derfor ikke foretatt. Fukt er kontrollert på annen måte. Deler av bygningsdelen er skjult, har en alder som øker sannsynligheten for skjulte feil og har brukt opp mye av sin forventede brukstid. Råteskadet treverk i kjeller, forholdet gis tilstandsgrad 3.

Råteskadet treverk i kjeller. Enkle fuktsøk viste forhøyde verdier.

Organiske materialer direkte mot betonggulv anbefales fjernet. Generelt behov for vedlikehold og utbedringer. Kostnadsestimat må ses i sammenheng med fjerning av organisk materiale og ytterligere undersøkelser. Dersom man ikke gjør tiltak øker risikoen for ytterligere sopp- og råteskader.

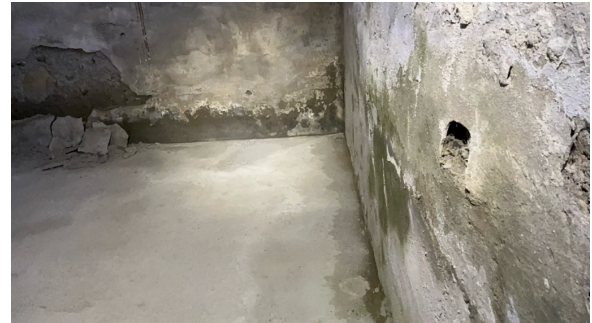
- Det er påvist indikasjoner på noe fuktgjennomtrenging i kjellergulv.
- Det er påvist indikasjoner på noe fuktgjennomtrenging inn i kjellermur.

Saltutslag, avskalling og synlig fukt i kjeller.

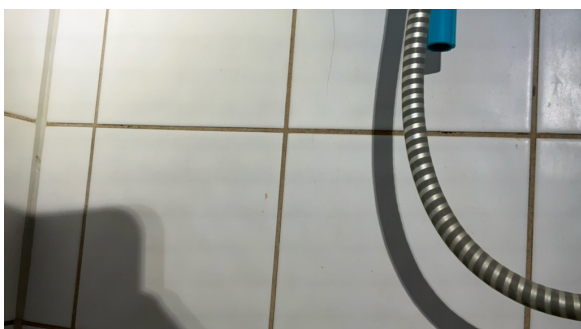
- Det er påvist at flisfuger har riss/sprekker.

Sprekker og misfarging på fuger.

- Slike riss/sprekker kan indikere bakenforliggende fuktskader, og konstruksjonen bør observeres jevnlig for å vurdere utvikling.
- Fuger bør skiftes ut.

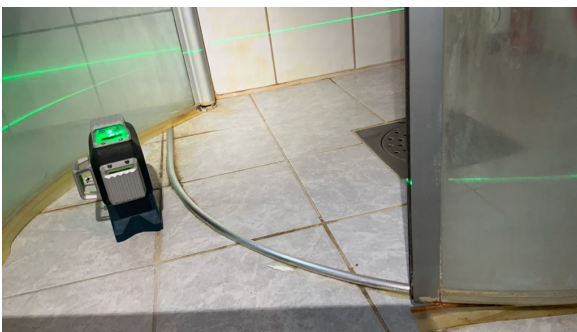
- Det er påvist at høydeforskjell fra topp slukrist til gulv/synlig topp membran ved dørterskel er mindre enn 25 mm.
- Det er påvist avvik i fallforhold til sluk i forhold til krav i forskrift på byggetidspunktet.

Det er avvik på fall i forhold til referansenivå. Det er funnet avvik på fall i henhold til TEK17.

List under dusjdører hindrer evt. lekkasjevann i å nå sluk. Denne bør fjernes.

For å oppnå tilstandsgrad 0 eller 1, må man bygge om gulvet slik at det har riktig fall mot sluket.

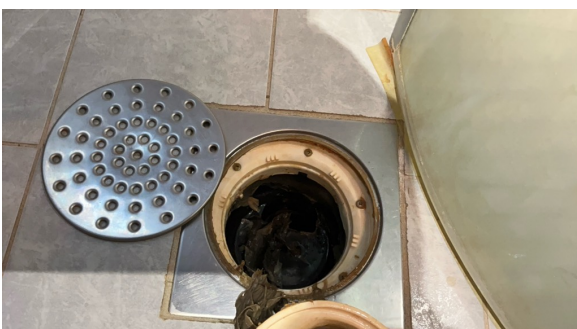
Fritt vann direkte på gulv/vegg øker belastning på konstruksjon. Underliggende membran kan ikke kontrolleres grunnet flislagte overflater, tilstanden er derfor vanskelig å si noe om. Det er ikke spalte i terskel mot sluk, slik at evt. lekkasjevann vil renne ut av våtrommet i stedet for ned i sluk. Ikke synlig membran i sluk. Dører og vinduer må beskyttes mot direkte vannpåkjenning og helst plasseres utenfor de våte sonene. Vindu er plassert i et område som er definert som våtsone. Det er usikkert om monteringsdetaljer hensyntar dette, se Byggforsk datablad 543.505 og 543.506. Membran kan ikke konstateres.

Kontroll av sluk.

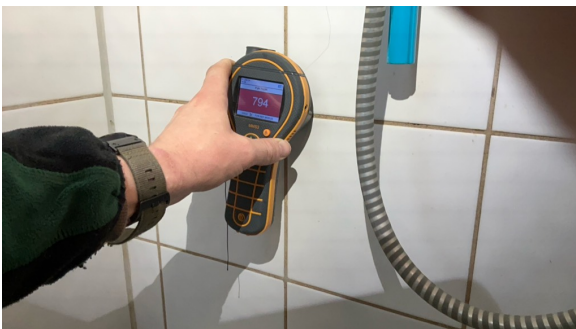
Enkle fuktsøk viste forhøyde verdier, dette kan være normalt ettersom dusj nylig er brukt.

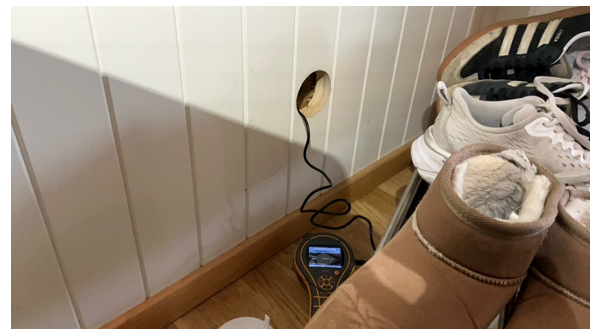
Hulltaking er utført i tilstøtende vegg mot toalett. Fuktmåling viste tørre verdier.

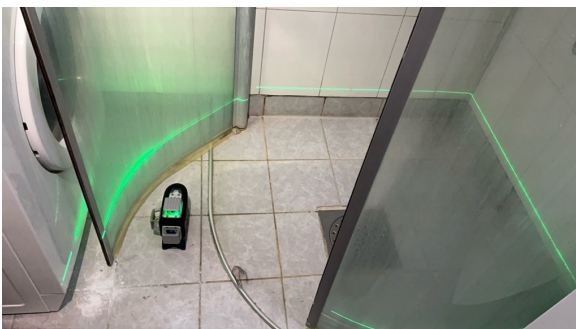
List under dusjdører hindrer evt. lekkasjevann i å nå sluk. Denne bør fjernes.

For å oppnå tilstandsgrad 0 eller 1, må man bygge om gulvet slik at det har riktig fall mot sluket.

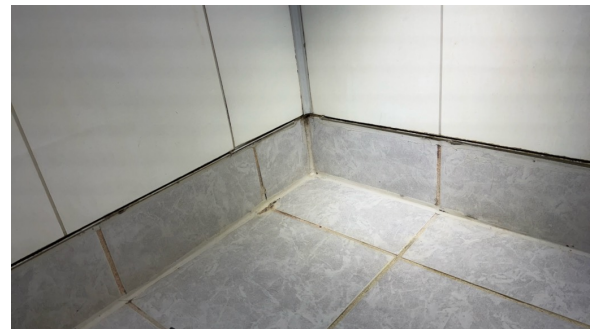
Fuktskader på våtromsplater flere steder, våtrommet er utett. Manglende fugemasse og svelne plater. Forholdet gis tilstandsgrad 3.

Våtromsplater må skiftes. Kostnadsestimat er vurdert ut fra lokal utbedring/utskifting av våtromsplater. Dersom tiltak ikke utføres økes risikoen for ytterligere skader.

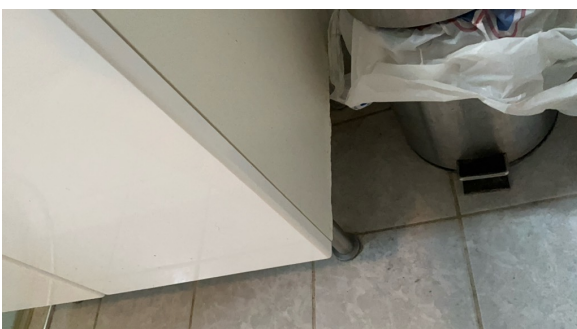
Svelleskader på innredning.

- Dersom avvik ikke utbedres er det fare for videre skadeutvikling.

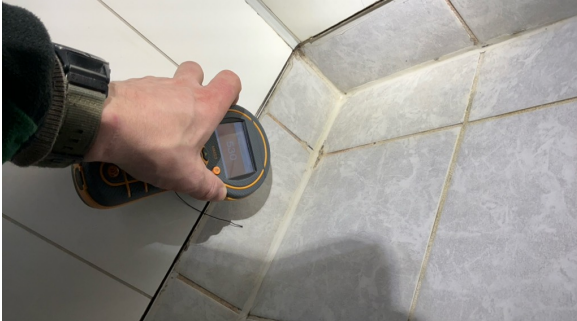
Fuktsøk viste forhøyde verdier i veggplater. Dette indikerer fuktopptrekk i skjøter og plateender.

Viser til øvrige punkter angående våtrommet i rapporten.

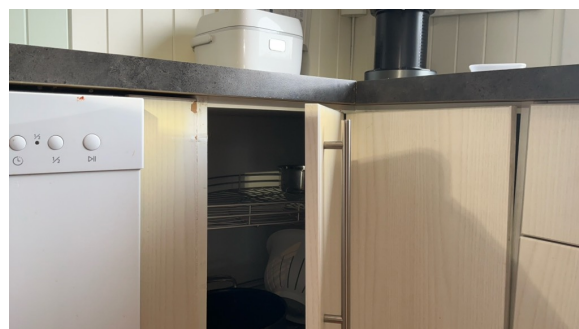
Skapdør er løs.

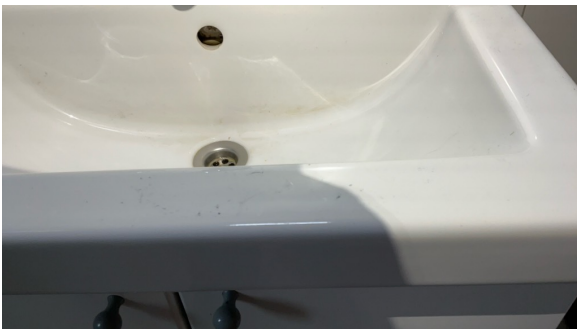
Dårlig avrenning i servant bad 1. etasje.

Jeg anbefaler kontroll av rørøpplagg utført av fagperson. Innhent dokumentasjon om mulig.

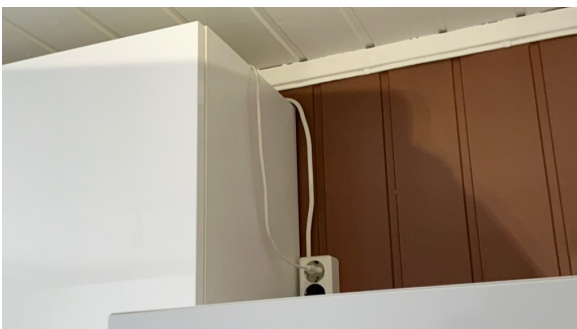
Løs ledning 1. etasje kjøkken.

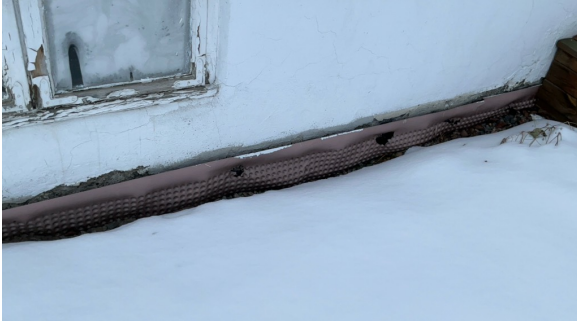
Manglende avslutningslist over grunnmursplast.

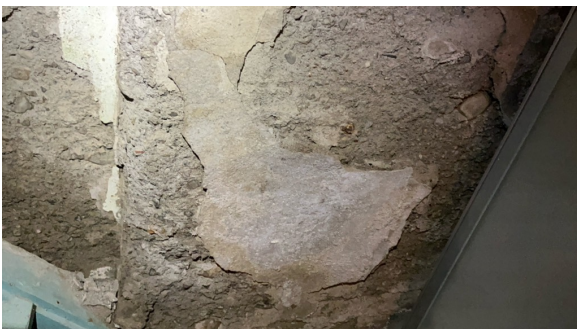
Grunnmur forvitrer enkelte steder, dette indikerer dårlig betongkvalitet.

Kostnadsestimatet innebærer kun kostnaden til å foreta ytterligere undersøkelser, det er vanskelig å fastsette en nøyaktig utbedringskostnad før omfang og årsak er fullstendig kartlagt. Utbedring av avvik vil sannsynligvis medføre høyere kostnader.

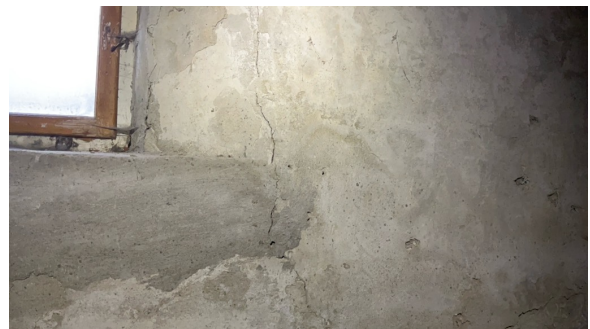
Sprekker i grunnmur enkelte steder.

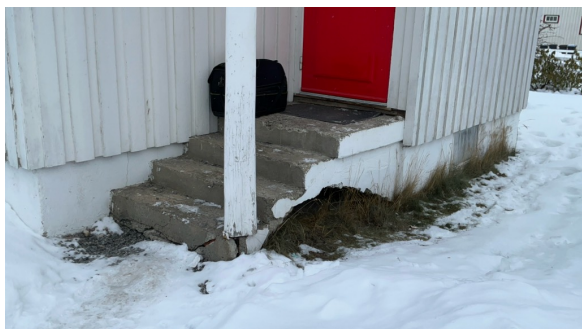
Konsekvensen for nevnte avvik kan være fallulykker, tiltak for å bedre sikkerheten anbefales.

Manglende håndløper og rekkverk i betongtrapp.

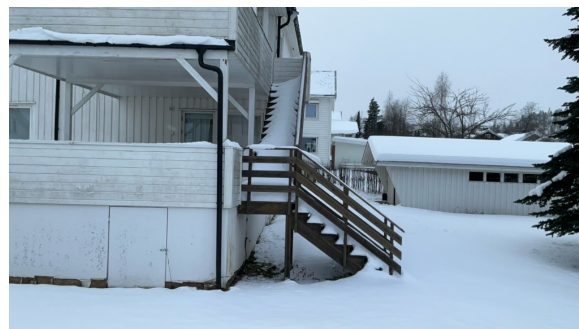
Manglende rekkverk i tretrapper.
