Tilstandsrapport

Tomannsbolig

Johan Castbergs gate 18, 2815 GJØVIK

Befaringsdato: 17.02.2026

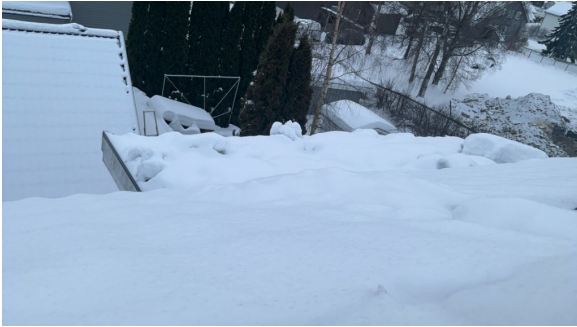
Jeg oppfordrer til nærmere besiktigelse av takteking når taket er snøfritt, det kan være feil og mangler som ikke er avdekt i rapporten.

Snødekt takteking.

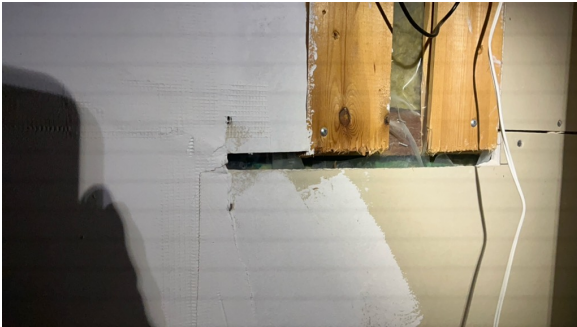
Utett dampsperre registrert på kneloft. Dette kan øke risikoen for fuktskader.

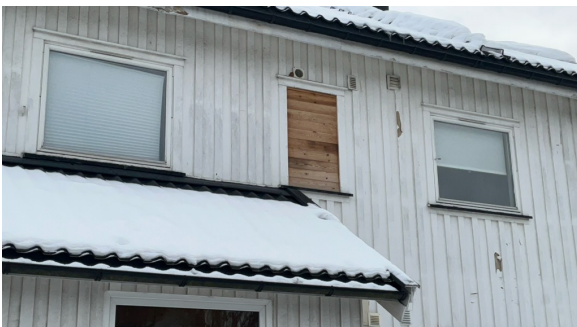
Provisorisk tetting av vindusåpning, øker risikoen for fuktinntregning.

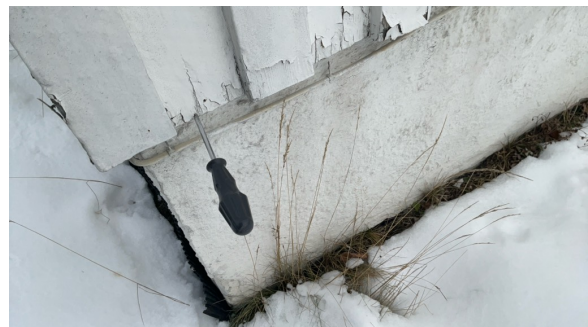
- Det er ingen eller liten lufting i nedre kant av kledning mot grunnmur.
- Det er påvist spredte råteskader i bordkledningen.

Enkelte råteskader registrert på utvendig kledning.

- Uten tilstrekkelig lufting bak bordkledningen kan fuktighet som trenger inn bak bordene eller gjennom veggene innenfra ikke tørke opp. Dette skaper ideelle forhold for råtesopp og muggvekst.
- Råteskader i bordkledningen kan fortsette å utvikle seg både i tilliggende bordkledning og til bakenforliggende veggkonstruksjon, dersom en ikke foretar tiltak.
- Råteskadet trekledning må skiftes ut.

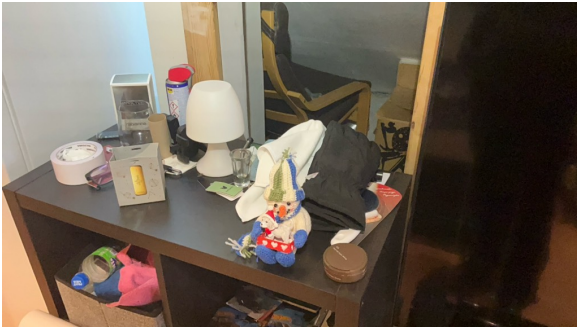
Kott er ikke tilstrekkelig inspisert grunnet foranstående møbler.

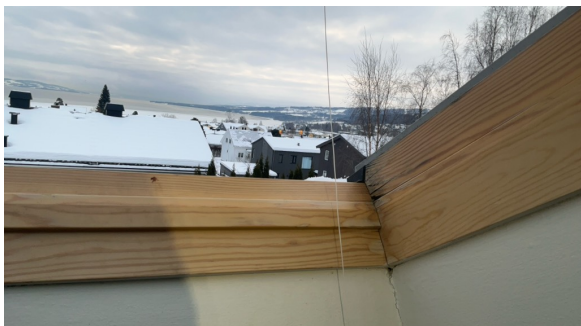
Fuktmerker på takvindu, takvinduer har økt risiko for fuktskader.

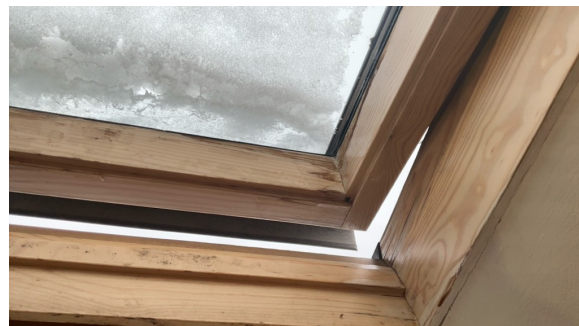
Kondensmerker på takvindu.

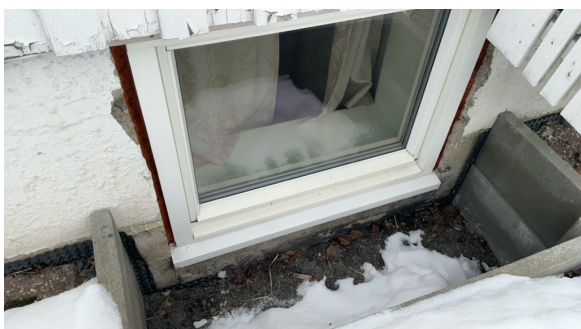
Gjenstående arbeider på enkelte vinduer, manglende omramming øker risikoen for fuktinntregning og kan redusere levetiden på bygningsdelen.

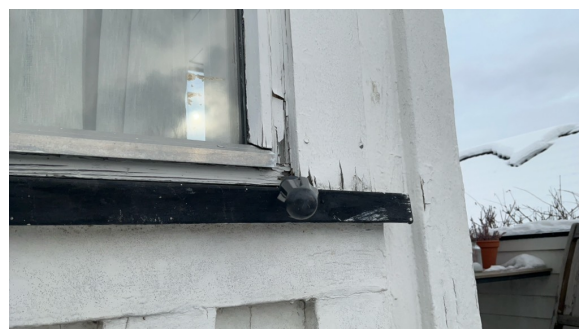
Råteskadde vinduer registrert.

- Vinduer med råteskader må erstattes med nye.
- Vinduer med punkterte/sprukne glass må påregnes skiftes ut, enten hele vinduet eller kun selve glassene.
- Det bør gjøres tiltak for å bedre ventilering av rommet.
- Det må påregnes noe vedlikehold og at enkelte vinduer må skiftes ut.

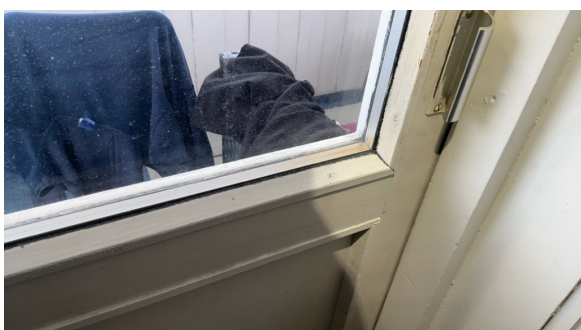
Tegn på punktert isolerglass.

- Dører med punkterte/sprukne glass må påregnes skiftes ut, enten hele døren eller kun selve glassene.

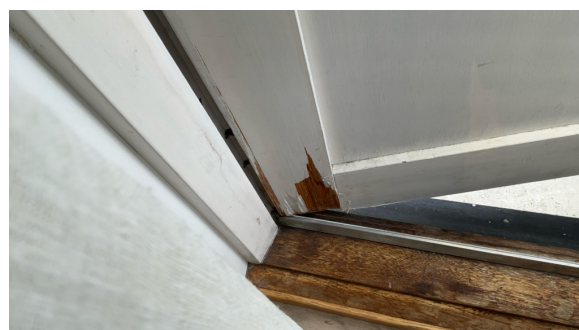
Skade på verandadør 1. etasje.

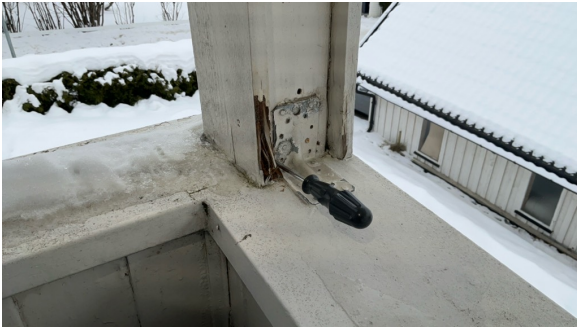
- Det er påvist fukt-/råteskader i konstruksjonen.

Råteskader i søyle som understøtter takoverbygg.

- Råteskadede konstruksjoner må skiftes ut.

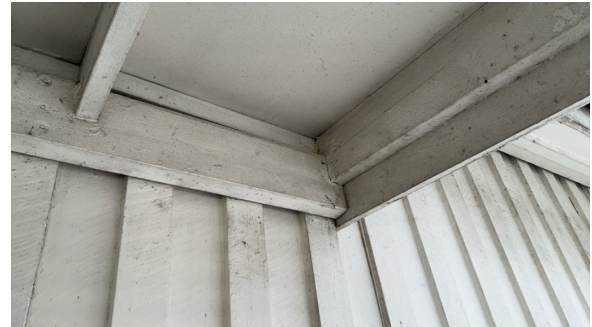
Takoverbygg har sannsynligvis ikke tilstrekkelig bæreevne. Kantbjelke er festet utenpå kledning.

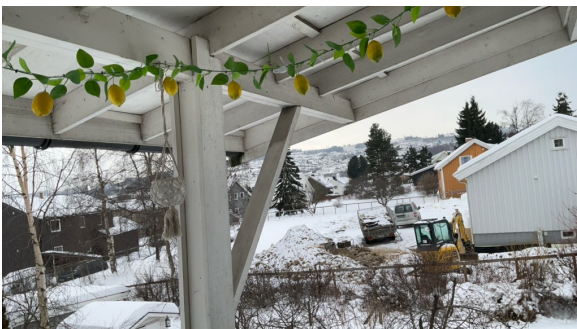
Lang utkraging av takoverbygg, risiko for svikt.

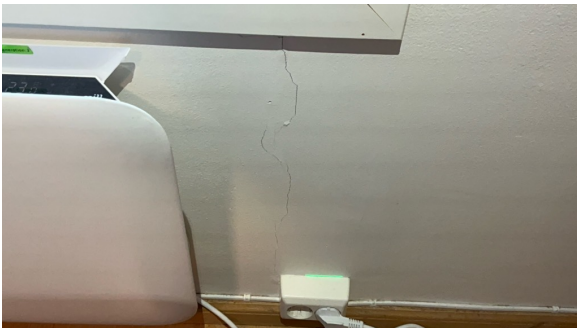
Sprekker i overflater flere steder.

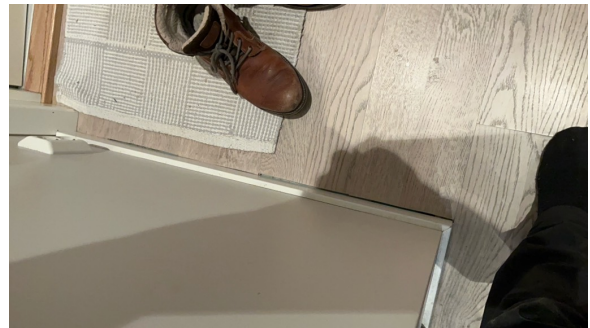
Glippe mellom gulvlist og gulvflate.

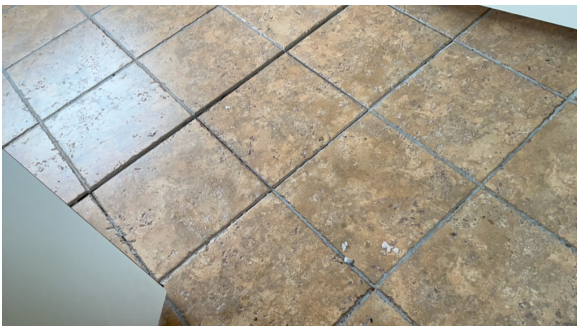
Sprukne og løse fliser.

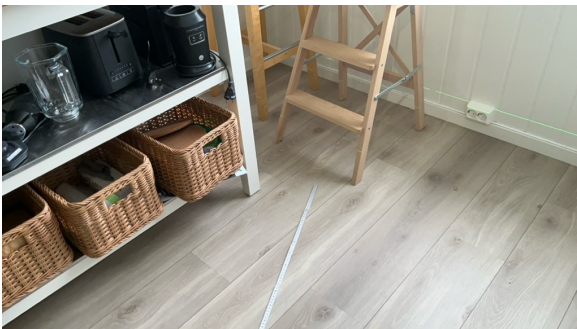
- Det er målt høydeforskjell på mellom 15-30 mm gjennom hele rommet. Tilstandsgrad 2 gis med bakgrunn i standardens krav til godkjente måleavvik.
- Målt høydeforskjell på over 20 mm innenfor en lengde på 2 meter. Tilstandsgrad 3 gis med bakgrunn i standardens krav til godkjente måleavvik.

Helningsavvik på ca. 27 mm innenfor en avstand på 2 meter i kjøkkenområdet 2. etasje.

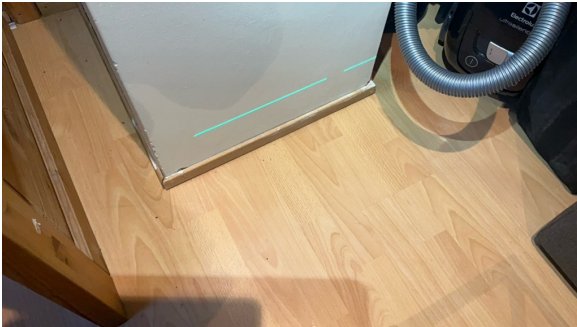
Gulv er lagt inntil pipevange.

Jeg anbefaler kontroll utført av fagkyndig, jeg er ikke fagperson på dette området. Det er mange krav og anbefalinger til skorsteiner og ildsteder. Avviket kan påvirke brannsikkerheten i bygningen.

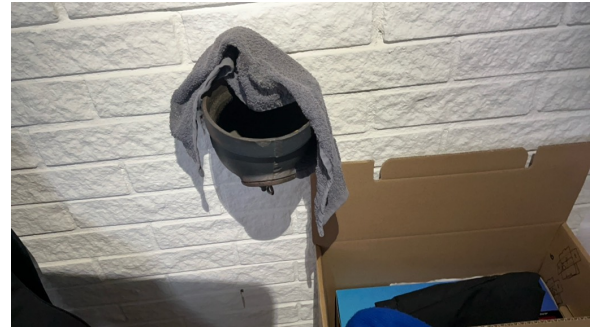
Røykrør er ikke tilstrekkelig tettet etter fjerning av ildsted. Dette er også bemerket fra brannforebyggende.

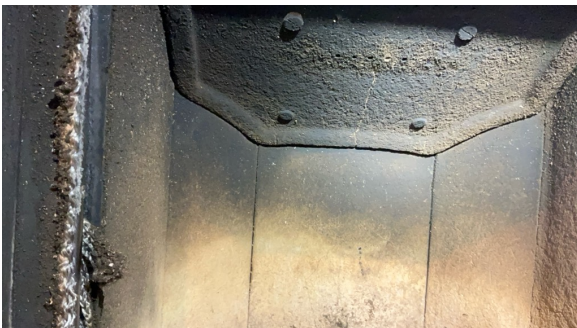
Sprekk i ildfast stein inni ildsted.

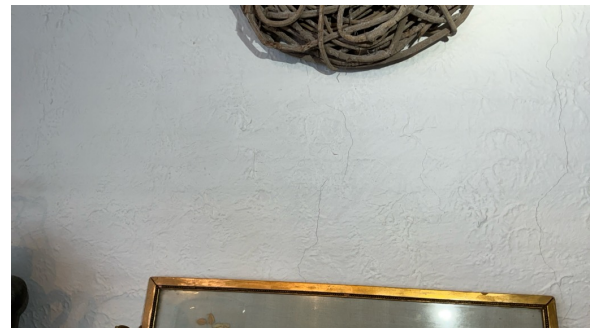
Riss i pipe.

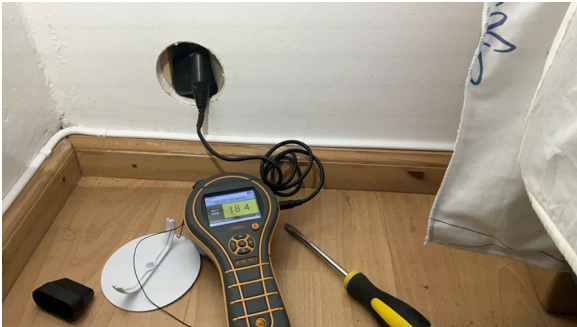
Hulltaking er foretatt, fuktmåling viste skadelige og risikable verdier for fukt.

Jeg anbefaler ytterligere undersøkelser av konstruksjonen for å avdekke eventuelt skadeomfang og redusere risikoen for videre skader. Årsakene til avviket er ikke avdekket på grunn av begrensninger i denne rapportens undersøkelsesomfang. Dette krever ytterligere undersøkelser for å fastslå. Konsekvensene av avviket kan være fuktskader, redusert brukstid og økt risiko for skjulte feil, spesielt siden konstruksjonen er skjult og bygningsdelen anses som en risikokonstruksjon.

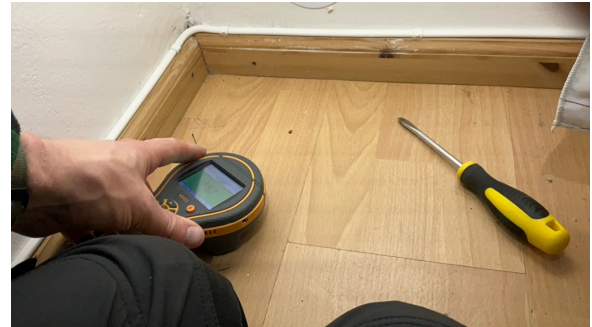
Svelling på gulvflater. Fuktsøk viste normale verdier. Det er usikkert om årsaken er fukt fra grunnen eller vannsøl/vask.

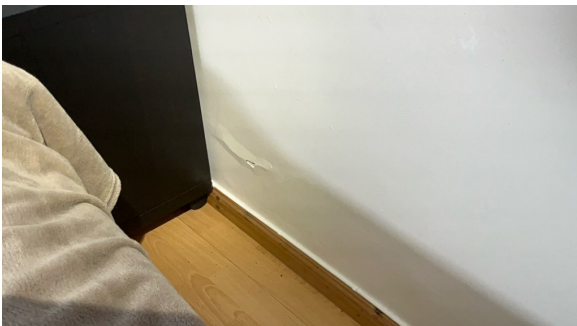
Saltutslag og malingsflass på vegg som støter mot yttervegg under terreng.

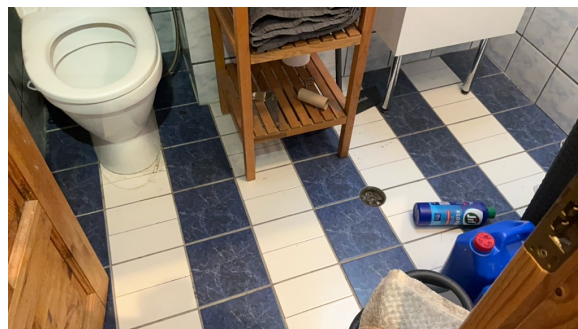
Ved eventuell vannlekkasje vil vann renne ut av våtrommet og øker risikoen for omfattende fuktskader.

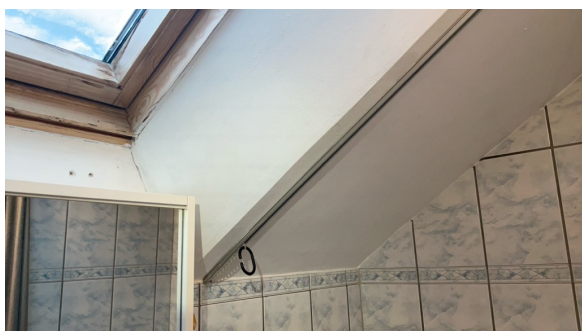
Skråhimling er sannsynligvis ikke utført med våtromssystem.

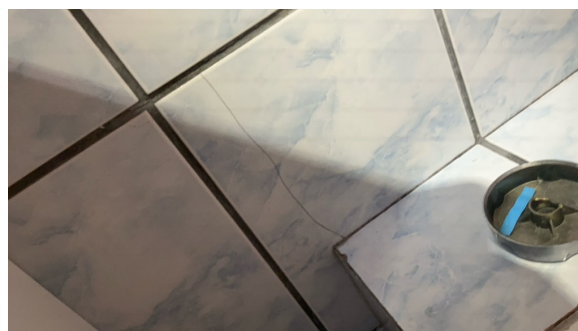
Sprukket flis registrert.

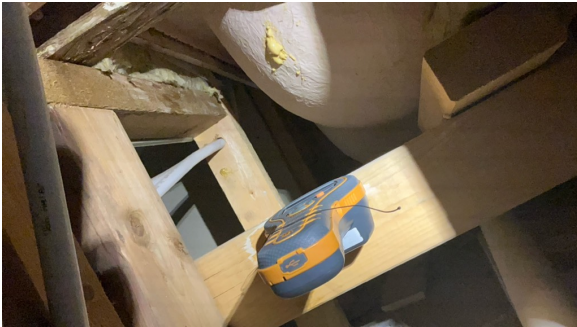
Det er fuktmerker flere steder i konstruksjonen tilstøtende badekar. Fuktmåling viste tørre verdier, fuktmerker kan være fra eldre vanninntrengning.

Jeg anbefaler ytterligere undersøkelser av konstruksjonen for å konstatere om årsaken til fuktmerker er grunnet utett våtrom eller om det kommer fra tidligere vanninntregning.

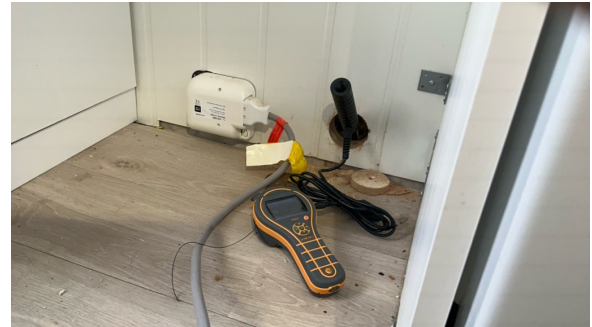
Hulltaking er utført mot våtsone siden av dusj. Fuktmåling viste tørre verdier. Antall platelag og bakenforliggende rør begrenset inspeksjonen.

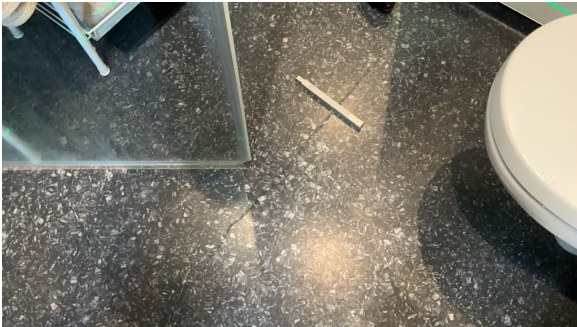
Sannsynligvis sprekke i underliggende støp langs hele rommet. Dette kan øke risikoen for at belegget løsner eller at denne blir skadet.

Det bør gjennomføres nærmere undersøkelser og eventuelt utbedring av underliggende støp for å hindre at belegget løsner eller blir skadet. Konsekvensen av å ikke utbedre forholdet er økt risiko for ytterligere skader på gulvbelegget og fuktskader.

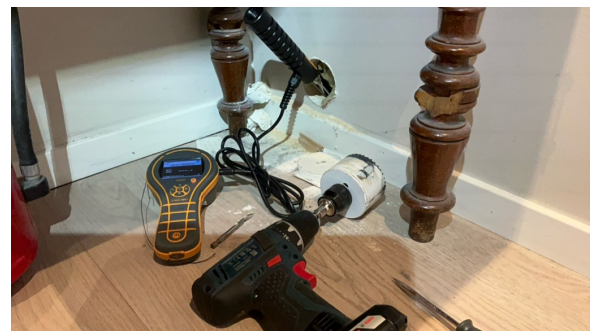
Hulltaking er utført i tilstøtende vegg mot toalett. Fuktmåling viste tørre verdier. Bakenforliggende rør begrenset inspeksjonen.

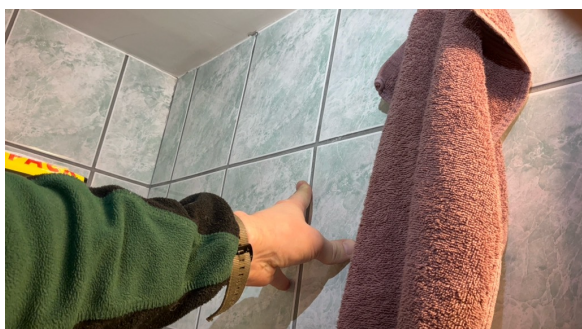
Løse fliser på vegg registrert.

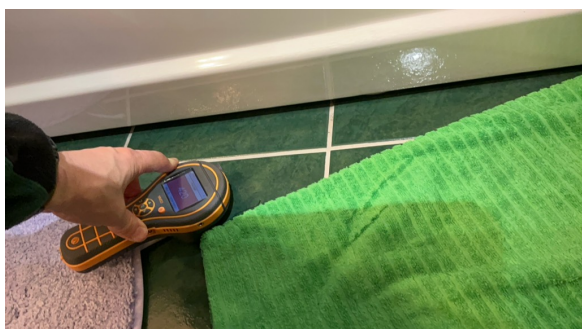
Fuktsøk viste forhøyde verdier. Dette må sannsynligvis sees i sammenheng med rom under terreng i rapporten.

Viser til øvrige punkter angående våtrommet i rapporten.

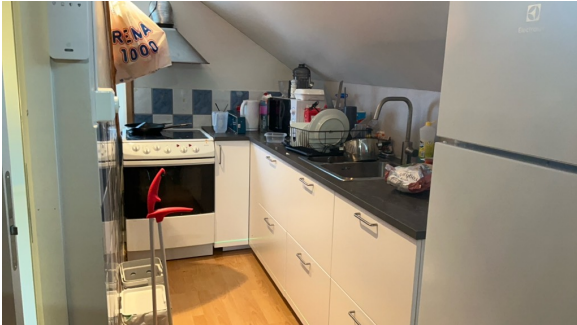
Oversiktsbilde av kjøkkenet. Det er lav takhøyde mellom skråtak og kjøkkeninnredning.

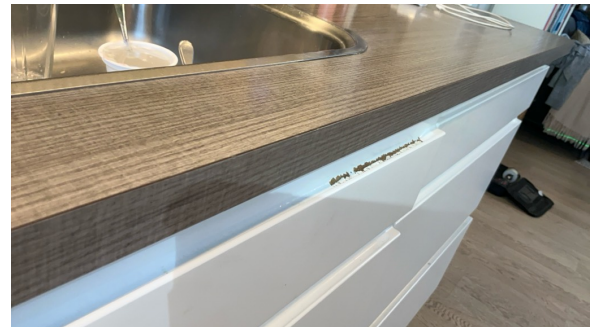
Folieflask på front.

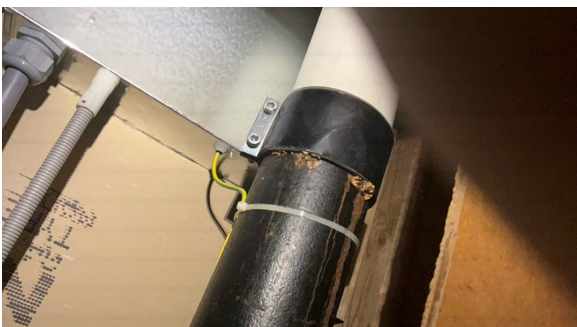
Rust på eldre metallrør.

Jeg anbefaler kontroll av røropplegg utført av fagperson. Konsekvensen av påviste avvik er for eksempel redusert brukstid og fuktskader.

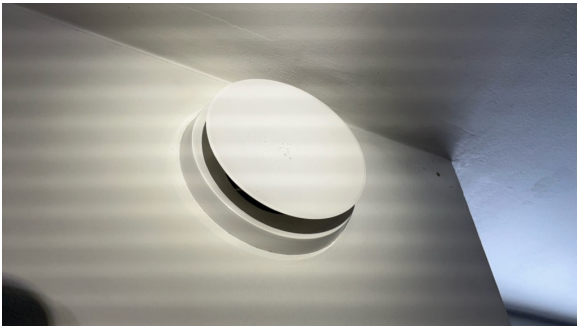
Fukt på ventiler kjeller indikerer høy luftfuktighet.

Jeg anbefaler kontroll utført av fagperson.

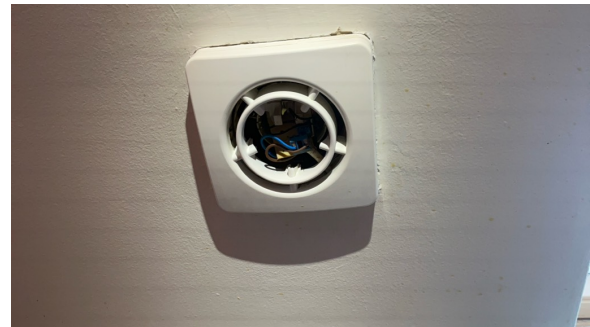
Åpen kobling på vifte loftsetasje

Det er påvist avvik på det elektriske anlegget. Forholdene er ikke i samsvar med gjeldende krav, og kan medføre redusert elsikkerhet. Dette kan blant annet øke risikoen for elektrisk støt, varmgang og brann, samt medføre behov for kontroll og utbedring utført av autorisert elektroinstallatør.

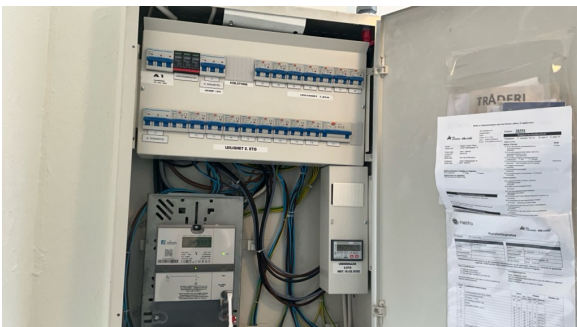
Sikringskap 2. etasje, kursfortegnelse stemmer ikke med merking.

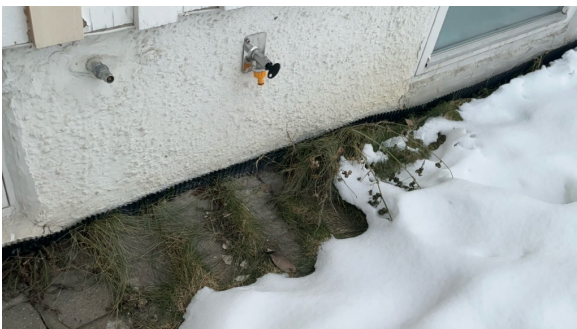
Manglende avslutningslist på grunnmursplast.

Jeg anbefaler ytterligere undersøkelser for å kartlegge tilstanden til fuktsikringen. Manglende- eller sviktende drenering kan føre til omfattende fuktskader.

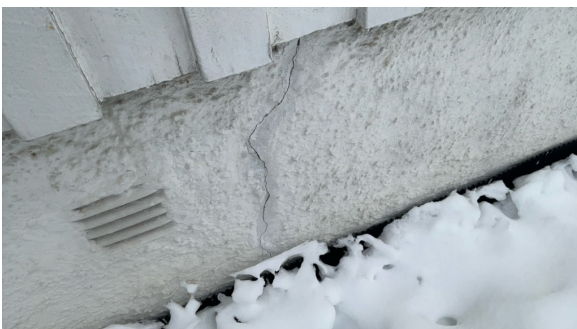
Sprekker i grunnmur.

Sprekker og riss kan skyldes normal materialbevegelse, svinn i betong eller setninger i grunnen. Dersom sprekken utvikler seg, kan de føre til økt fuktinntrenging og gradvis svekkelse av konstruksjonens bestandighet. Det anbefales å følge med på utviklingen og tette sprekken med egnet reparasjonsmateriale. Ved økende omfang, tegn til setningsskader eller usikkerhet rundt årsaken bør fagkyndig foreta en nærmere vurdering.

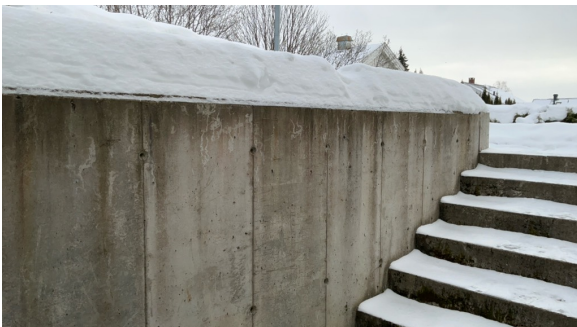
Manglende rekkverk på støttemur.
