# Tilstandsrapport

Rekkehus

Grashaugveien 49, 4034 STAVANGER

Befaringsdato: 04.03.2026

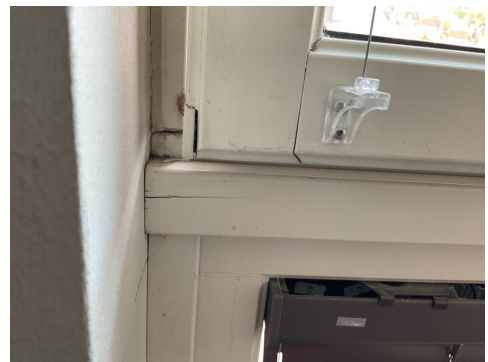
- Det er registrert et vindu som tar noe i karm/er vanskelig å åpne/lukke, samt at det er noen mindre sprekker innvendig i treverket.
- Pakningene på vinduene har passert halvparten av forventet levetid.

- Det må påregnes noe vedlikehold/lokal utbedring.

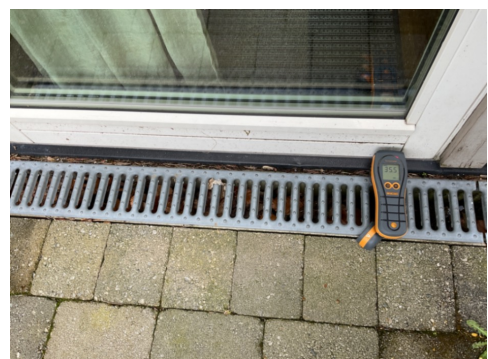
- Det er registrert stedvis høyt fuktinnvå i karm/dørblad/belistning, samt en liten råteskade i den ene ytterdøren.
- Pakningene på dørene har passert halvparten av forventet levetid.

Det må påregnes noe vedlikehold/lokal utbedring, utskiftning av pakninger og at enkelte dører snart må skiftes ut.

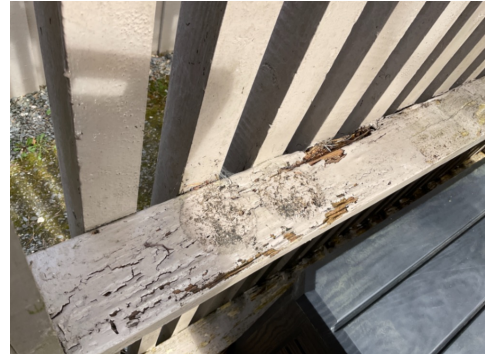
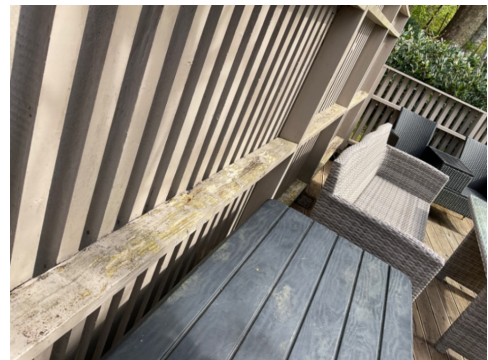
- Det er avvik:
- Det er registrert stedvis høyt fuktnivå/råteskader i tre-rekkverk/skillevegger.

- Tiltak:
- Det må utføres lokale utbedringer for å lukke avvikene.

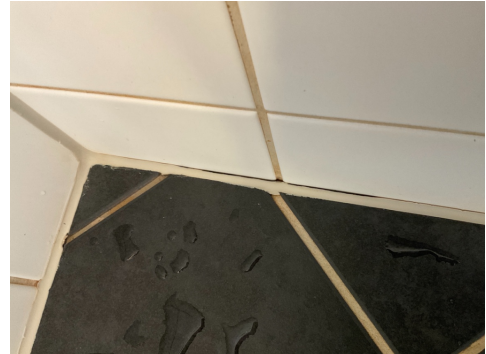
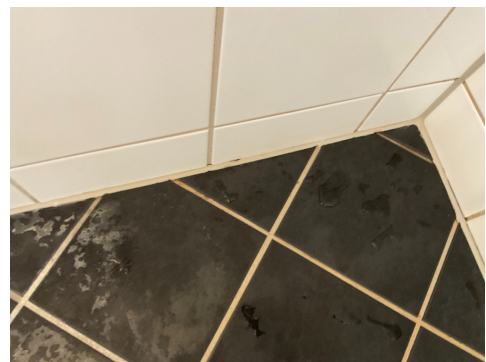
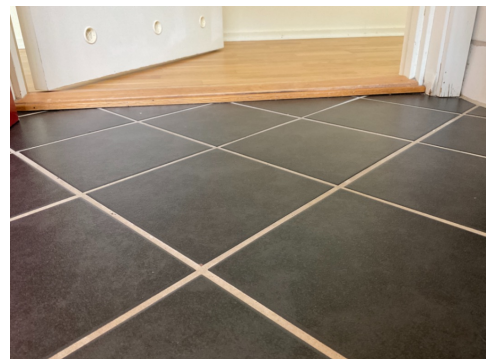
- Det er påvist avvik i fallforhold til sluk i forhold til krav i forskrift på byggetidspunktet.
- Det er avvik:
  - Det registrert stedvis noen mindre flatere partier med mangelfullt fall.
  - Det er registrert stedvis sprekker i fuger, samt bom under noen av flisene.
  - Det er registrert stedvis noe mangelfull fug mellom gulv/terskel/karm.

- Våtrommet fungerer med avviket i anbefalt fall.
- Mangelfull/oppsprukket/skadd fug må utbedres.
- Det bør følges med på evt. utvikling rundt fliser med bom.

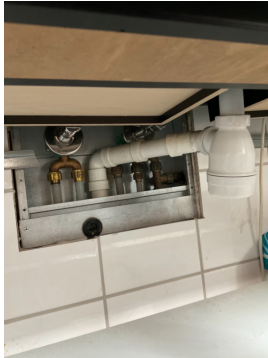
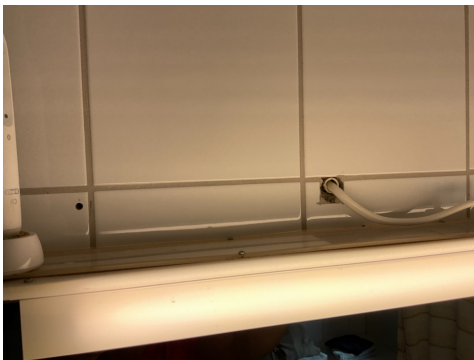
- Mer enn halvparten av forventet brukstid er passert på membranløsningen.  
Manglende tettesjikt/fuging rundt rørgjennomføring under vask, samt overgang vegg/vask og hull/rørføring i vegg over belysning. Det er helt åpent inn til vannskap i vegg under vask hvor avløpsrør til vasken går, her skulle det vært en plate med mansjett/tettesjikt/membran vegg og rørgjennomføring. Usikker dreneringsløsning fra vannskapet gir økt risiko for lekkasjevann inn i veggkonstruksjon.

- Det må gjøres nærmere undersøkelser og utbedringer for å lukke avvikene.

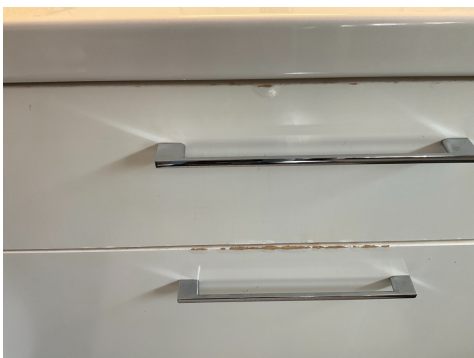
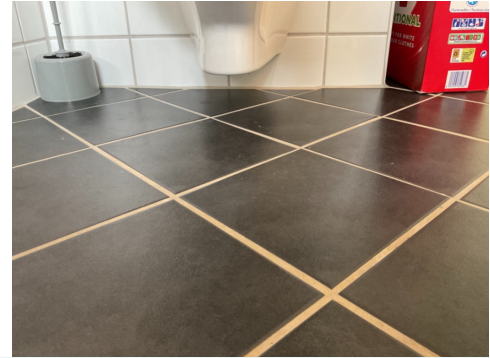
- Det er ikke påvist tilfredsstillende løsning for å synliggjøre lekkasje fra innebygget sistene.
  - Det er påvist skader på innredning.
- Det er registrert mindre skader stedvis i fastmontert innredning.

- Det bør etableres drenshull til toalettet, slik at eventuelt lekkasjevann blir synlig og renner ut på gulvet.
- Uegnede/skadde materialer må fuktbeskyttes/utskiftes.

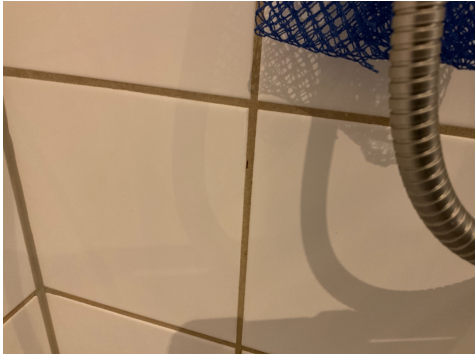
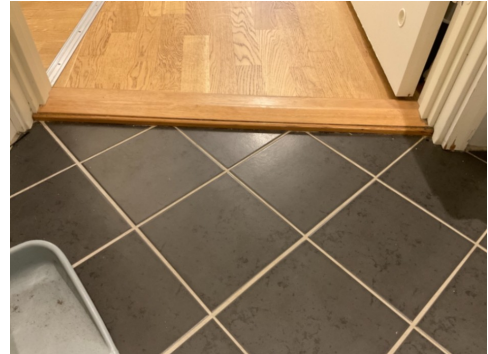
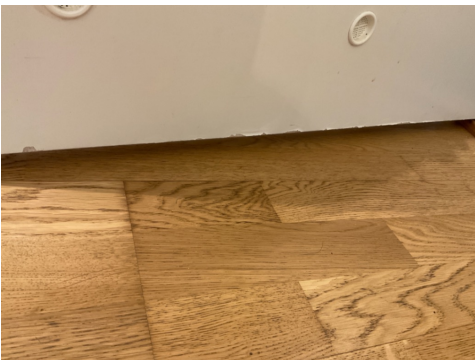
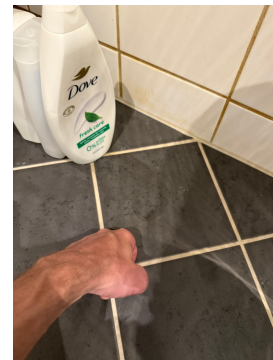
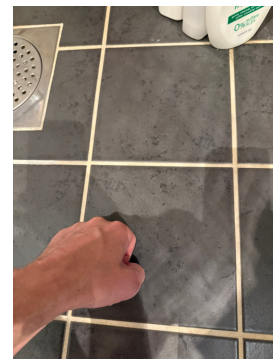
- Det er påvist avvik i fallforhold til sluk i forhold til krav i forskrift på byggetidspunktet.
- Det er avvik:

- Det registrert stedvis noen mindre flatere partier med mangelfullt fall.
- Det er registrert stedvis bom under noen av flisene.
- Det er registrert stedvis noe mangelfull fug mellom gulv/terskel/karm.

- Andre tiltak:
- Våtrommet fungerer med avviket i anbefalt fall.
- Det bør følges med på evt. utvikling rundt fliser med bom.
- Mangelfull/oppsprukket/skadd fug må utbedres.

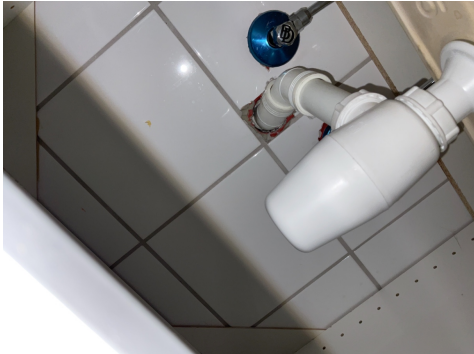
- Mer enn halvparten av forventet brukstid er passert på membranløsningen.
- Det er avvik:

- Tiltak:
- Rørgjennomføring må fuges.

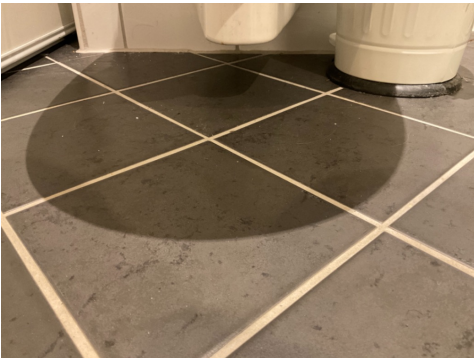
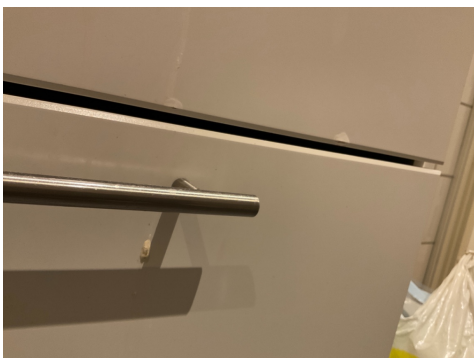
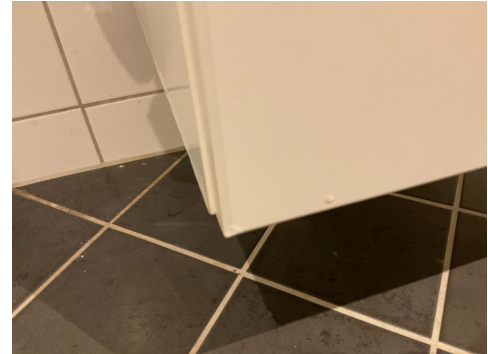
- Det er ikke påvist tilfredsstillende løsning for å synliggjøre lekkasje fra innebygget systerne.
  - Det er påvist skader på innredning.
- Det er registrert mindre skader stedvis i fastmontert innredning.

- Det bør etableres drenshull til toalettet, slik at eventuelt lekkasjevann blir synlig og renner ut på gulvet.
- Uegnede/skadde materialer må fuktbeskyttes/utskiftes.

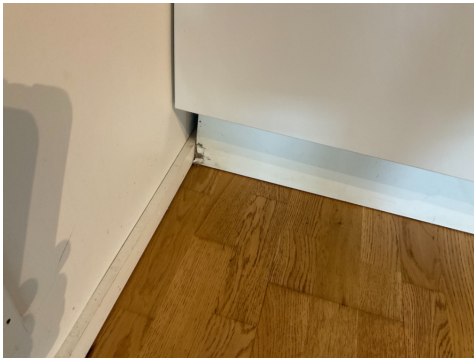
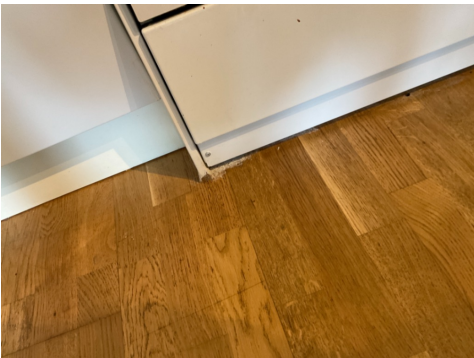
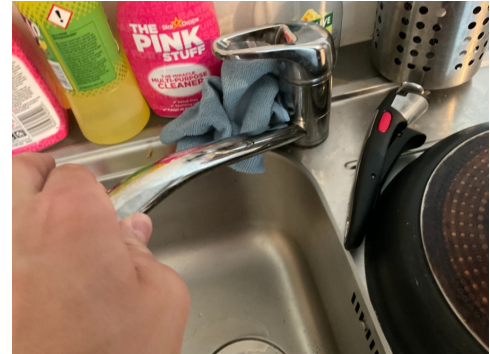
- Det er påvist skader på overflater/kjøkkeninnredning utover normal slitasjegrad.
- Det er avvik:
  - Det er registrert at kranen er noe løs.

- Påviste skader må utbedres.
- Det må påregnes lokal utbedring/utskiftning.

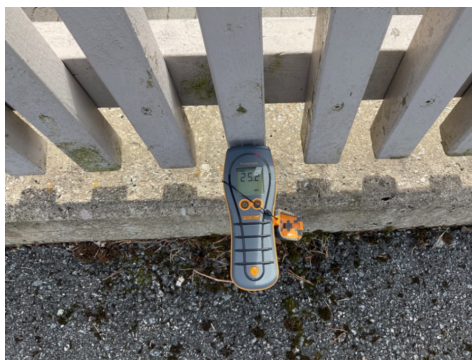
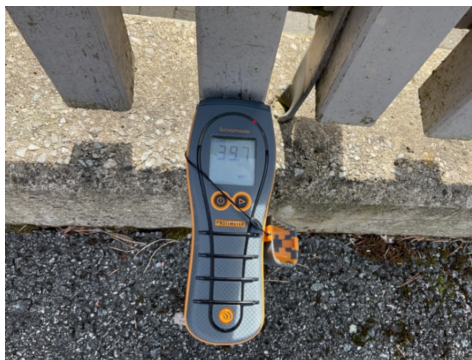
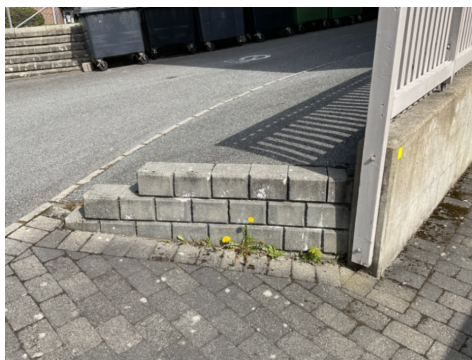
- Det er avvik:
    - Det er registrert stedvis fukt-/råteskader i rekkverk.
    - Det mangler rekkverk på mur av betongstein.
- Nivåforskjell på mer enn 0,5 meter der det er hardt underlag som betong, asfalt, steinheller og lignende, må sikres med rekkverk, gjerde, tett vegetasjon eller liknende slik at fallskader forebygges.

- Tiltak:
  - Det anbefales lokal utbedring av rekkverk.
  - Rekkverk bør monteres.
