Tilstandsrapport

Enebolig

Granumsenga 10, 2864 FALL

Befaringsdato: 16.02.2026

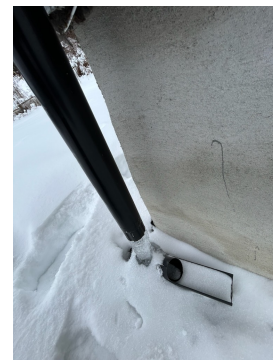
Nedløpsrør viser tegn til frostsprengning. Det er mangelfull bortledning av vann ved grunnmuren.

Mangelfull avslutning på nedløpsrør.

Det bør etableres tilfredsstillende bortledning av vann fra grunnmuren for å unngå fuktskader og redusert levetid på bygningsdeler.

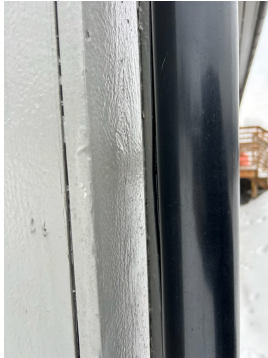
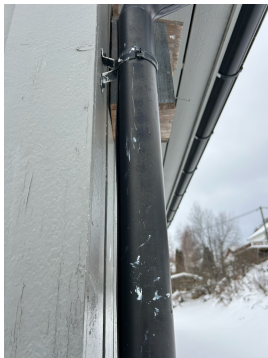
Deformasjon etter frostsprenging.

Nedløpsrør med tegn til frostsprengning bør skiftes ut for å hindre lekkasjer og økt fuktbelastning på konstruksjoner.

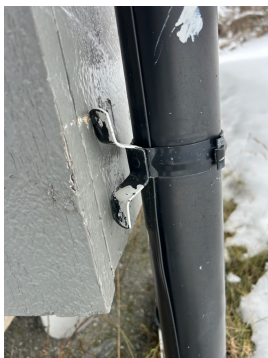
Nedløpsklammer som ikke er festet.

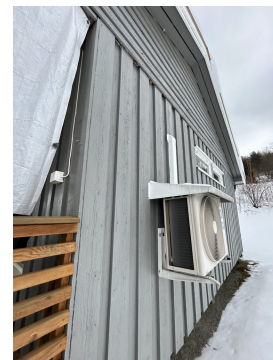
Kledning på sørvendt vegg fremstår værslitt med tegn til naturlig nedbrytning som følge av sol- og klimabelastning. Dette kan føre til redusert beskyttelse mot fukt og videre akselerert slitasje dersom tiltak ikke gjennomføres.

Værslitt sørvendt fasade.

Det anbefales nærmere kontroll av kledning og underliggende konstruksjon for å avdekke eventuell fuktskade eller råte. Værslitt kledning bør vedlikeholdes eller skiftes ut etter behov. Ved utskifting anbefales etablering av korrekt luftet konstruksjon med luftespalte bak kledningen i henhold til dagens byggeskikk, samt ny overflatebehandling.

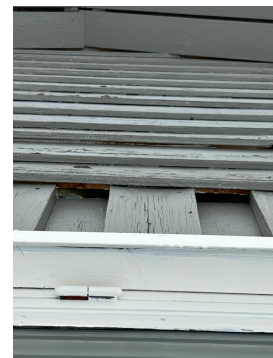
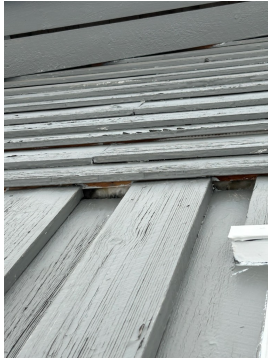
Det er også registrert åpninger mellom underliggerne i overgang mellom stående og liggende kledning i gavler. Slike åpninger kan gi økt fare for vanninntrenging, inntrekk av slagregn, samt adgang for insekter og smådyr. Mangelfull tetting i overganger øker risiko for oppfukning og skader i bakliggende konstruksjon.

Åpning inn i isolasjonen i overgang stående / liggende kledning.

Åpninger i overganger mellom stående og liggende kledning bør tettes og utformes med korrekt beslag, overgangslist eller annen egnet detaljløsning som hindrer vanninntrenging og sikrer tilfredsstillende fuksikring.

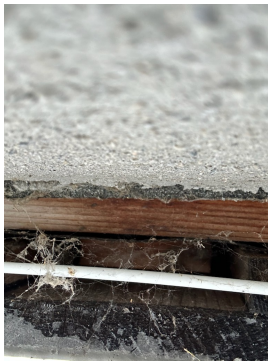
Stående kledning er montert uten tilstrekkelig lufting bak kledningen. Manglende luftespalte reduserer uttørkingsevnen og øker risiko for oppfukning, fuktskader og begynnende råtedannelse i kledning og bakliggende konstruksjon over tid.

Ingen lufting bak bordkledningen.

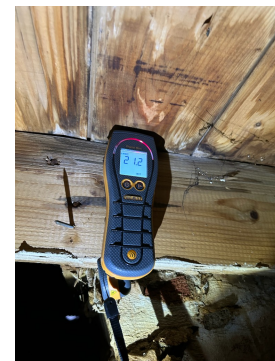
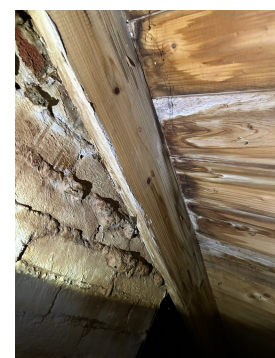
Ved befaring på loftet ble det registrert fuktskjolder på underpanelet, særlig i området rundt pipen. Fuktmåling viste noe forhøyede verdier i underpanelet helt inntil pipen. Forholdet indikerer tidligere eller pågående fuktpåvirkning, og kan skyldes utettheter i gjennomføring eller beslag rundt pipe.

Registrerte fuktmerker og forhøyede fuktverdier kan over tid føre til nedbrytning av materialer og i verste fall råteskader dersom årsaken ikke utbedres. Gjennomføring ved pipe bør kontrolleres nærmere med hensyn til tetthet og beslag for å unngå videre fuktinntrengning og skadeutvikling.

Antydning til forhøyet fuktnivå.

Fuktskjolder langs pipe.

Det anbefales jevnlig kontroll av området for å avdekke eventuell videre fuktutvikling eller lekkasje.

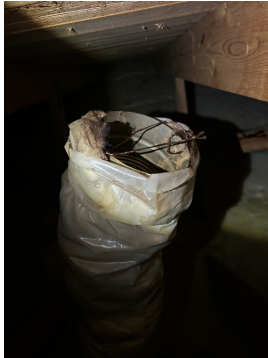
Videre ble det påvist at avtrekkskanal fra kjøkkenventilator er ført opp på loftet og avsluttet der, uten videreføring over tak med takhatt/lyre. Dette medfører at fuktig og varm luft tilføres loftsrommet, noe som kan bidra til kondensdannelse, økt fuktbelastning og risiko for fuktskader over tid.

Avtrekkskanal avsluttet på loft.

Avtrekkskanal fra kjøkkenventilator må føres kontrollert ut av bygningen og avsluttes over tak med egnet takhatt/lyre i henhold til anbefalt byggeskikk. Eksisterende løsning bør utbedres for å redusere fuktbelastningen på loftet og forhindre kondens- og fuktskader.

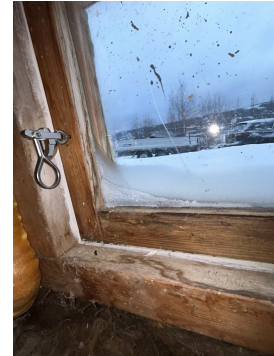
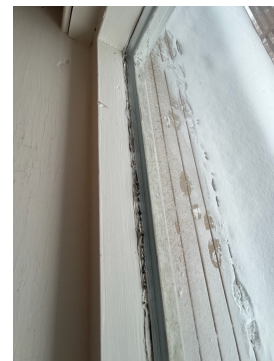
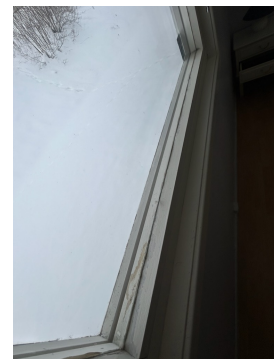
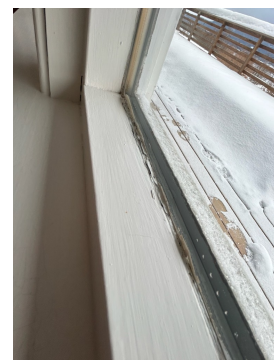
- Det er påvist at enkelte vinduer er vanskelig å åpne/lukke.
- Det er påvist avvik rundt innsetningsdetaljer.
- Det er påvist tegn på innvendig kondensering av enkelte vindusglass.

Is innvendig på gamle kjellervinduer.

Innvendig skader trolig som følge av kondensering på glass.

Gamle 1+1-lags vinduer.

Tydelige behov for utbedring/utskifting.

Det anbefales å åpne opp malte vinduer og sikre normal funksjon der dette er mulig. Utvendige karmen og omramningsbord bør vedlikeholdes eller skiftes ved behov. Vinduer med tegn til fuktskader og råte bør vurderes reparert eller utskiftet.

For å redusere kondensproblematikk anbefales tiltak som forbedret ventilasjon, jevn oppvarming og vurdering av utskifting til vinduer med bedre isolasjonsegenskaper, for å unngå videre skadeutvikling og redusert inn klima.

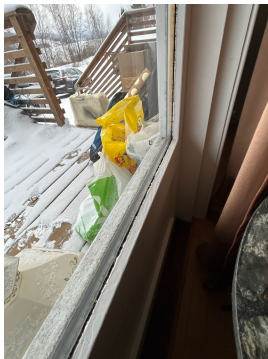
Svekket tetthet og isolasjonsevne kan medføre økt varmetap, redusert komfort og risiko for videre fuktpåvirkning og materialnedbrytning i tilstøtende konstruksjoner.

Innendig på terrassedør.

Det anbefales utbedring eller utskifting av terrassedørene. Ved utskifting bør det monteres dører med isolasjons- og tetthetsnivå i tråd med dagens standard.

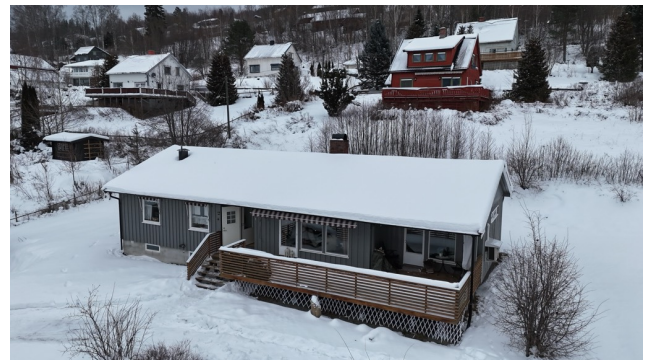
Begrenset inspeksjonsmulighet medfører usikkerhet rundt terrassens tilstand, og skjulte skader eller svekkelser kan forekomme uten at dette ble avdekket ved befaring. Det anbefales nærmere kontroll når terrassen er fri for snø og fullt tilgjengelig, for å avdekke eventuelle skader og redusere risiko for uforutsette utbedringsbehov.

Lavere rekkverkshøyde enn dagens anbefalinger kan innebære redusert personsikkerhet. Oppgradering til anbefalt rekkverkshøyde bør vurderes for å bedre sikkerheten og redusere risiko for fallulykker.

Oversiktsbilde av terrassen.

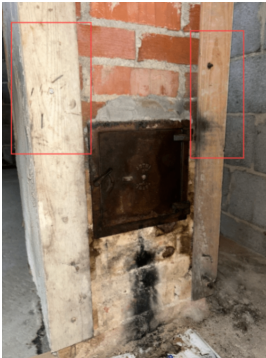
Sot/feieluke i kjeller. Brennbar materiale som er påsatt i forbindelse med pussing av pipe må fjernes.

Det anbefales å følge med på utviklingen og utbedre overflatene med egnet reparasjonsmørtel når forholdene er stabile. Ved videre utvikling bør det innhentes ny faglig vurdering.

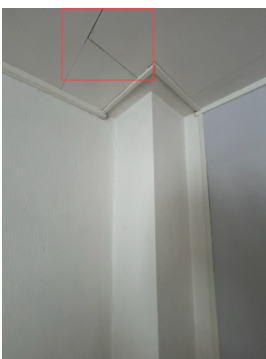
Indikasjon på tidligere vannlekkasje i tak på soverommet, i tilknytning til pipe.

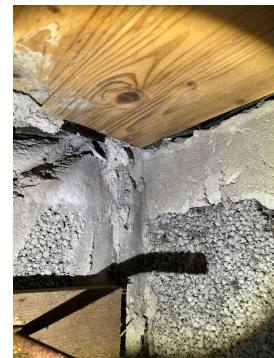
Påvist noe rimdannelse i overgang vegg / tak.

Det anbefales nærmere vurdering av dreneringsforhold og fuktsikring rundt berørte vegger. Tiltak kan omfatte forbedring eller etablering av drenering, utvendig fuktsikring eller andre fuktreduserende tiltak. Innvendige overflater bør tilpasses fuktbelastningen.

Det anbefales å følge med på utviklingen og vurdere tiltak dersom fuktbelastningen øker eller medfører skade.

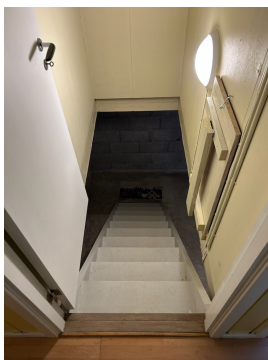
Kjellertrapp.

Manglende rekkverk og håndløper gir redusert sikkerhet ved bruk av trappen og øker risiko for fall og personskade.

Det anbefales montering av rekkverk og håndløper i henhold til anbefalte sikkerhetskrav for å bedre personsikkerheten.

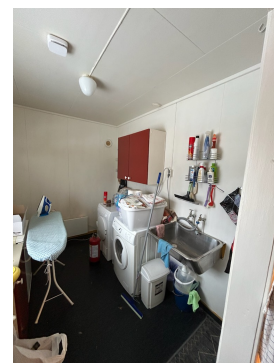
Videre bruk bør skje med aktsomhet inntil nødvendige tiltak er gjennomført, da eventuelle skader kan være skjulte i konstruksjonen og ikke nødvendigvis synlige ved visuell kontroll.

Kostnadsestimat: 100 000 - 200 000

Oversiktsbilde vaskerom.

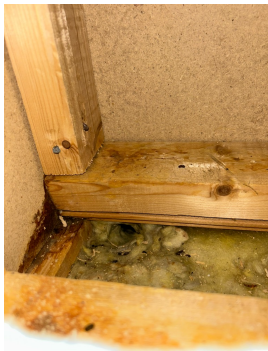
Selv om det ikke er påvist fukt ved hulltaking, kan forekomst av gnagere medføre skade på isolasjon, dampsperre og øvrige bygningsmaterialer, samt risiko for lukt og hygieniske forhold.

Muselort og tydelig tegn på at mus har beveget seg i isolasjonen.

Det anbefales å kartlegge mulige adkomstpunkter og gjennomføre nødvendige tiltak for tetting og skadedyrkontroll. Eventuelle skadde materialer bør vurderes utbedret ved behov.

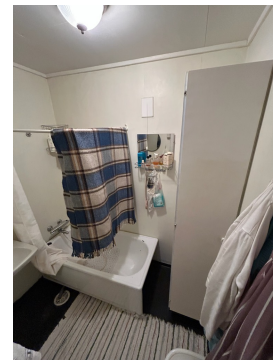
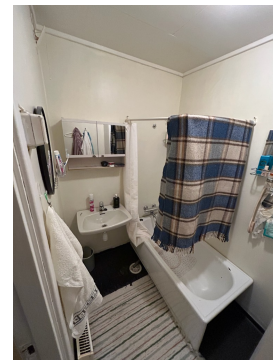
Oversiktsbilde av bad.

Det anbefales oppgradering eller full rehabilitering av badet til utførelse i henhold til dagens anbefalte løsninger for våtrom. Videre bruk bør skje med aktsomhet inntil oppgradering er gjennomført.

Kostnadsestimat: 200 000 - 500 000

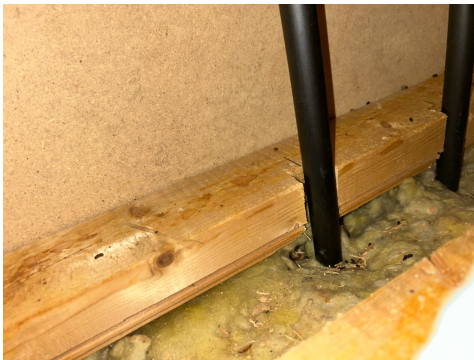
Muselort i isolasjonen.

Tiltak mot gnagere bør iverksettes for å hindre ytterligere skade på isolasjon, dampsperre og andre bygningsdeler, samt for å redusere risikoen for hygieniske problemer.

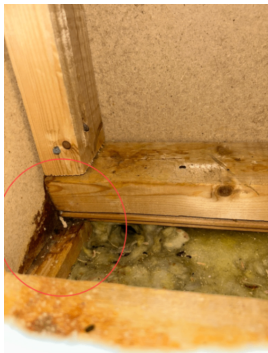
Fuktmerke i tilstøtende vegg.

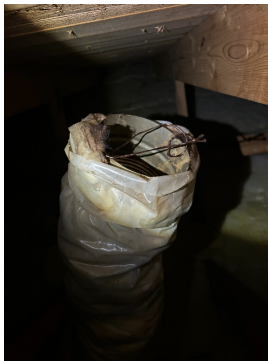
Kjøkkeninnredningen er fra byggeåret og fremstår med normal aldersslitasje. Avtrekkskanal fra kjøkkenventilator er avsluttet på loft og ikke ført til det fri, noe som kan medføre fuktbelastning og økt risiko for skader i takkonstruksjonen. Utbedring anbefales.

Avtrekkskanal må føres over tak eller ut på vegg.

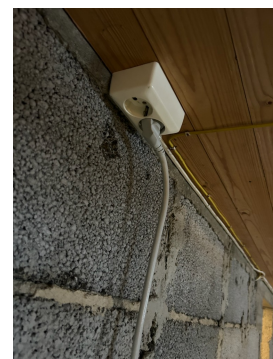
Tilkobling av bereder.

Det anbefales at installasjonen kontrolleres og eventuelt utbedres av registrert elektroinstallatør slik at tilkoblingen tilfredsstiller gjeldende regelverk.

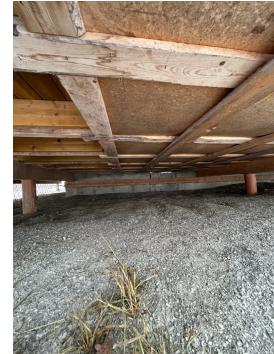
Grunnmur under terrasse har ikke synlig grunnmurspapp.

Det anbefales å følge med på fuktforhold i kjeller og vurdere ytterligere tiltak dersom det registreres vedvarende eller økende fuktpåvirkning. Fremtidig behov for utskifting av resterende eldre drenering må påregnes for å unngå risiko for fuktskader og redusert konstruksjonssikkerhet.

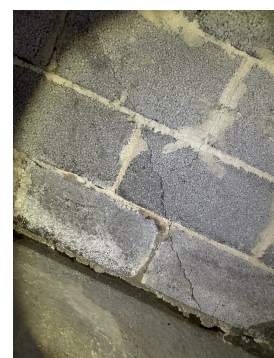
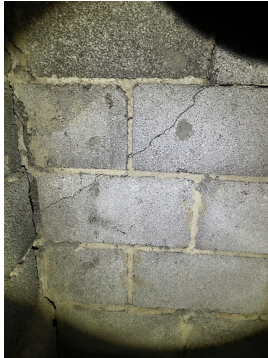
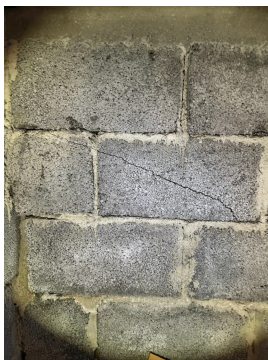
Det er registrert setningsrelaterte riss og sprekkdannelser i eldre deler av grunnmuren, samt skjevheter i gulv som kan ha sammenheng med tidligere arbeider og bevegelser i konstruksjonen. Forholdene bør overvåkes.

Skråriss i grunnmur.

Det anbefales å følge med på utviklingen av sprekke over tid. Dersom det registreres økende sprekke dannelse eller videre bevegelser, bør forholdet vurderes nærmere av fagkyndig for å avklare årsak og behov for tiltak. Tetting eller utbedring av sprekker kan være aktuelt for å redusere risiko for fuktinntrenging.
