Lønnvegen 2 A 2322 RIDABU

Tilstandsrapport Eierskifte

Boligtype:	Enebolig
Byggeår:	1963
Enebolig BRA:	212 m ²
Enebolig BRA-i:	212 m ²
Sum alle bygg BRA:	232 m ²
Sum alle bygg BRA-i:	212 m ²
Rapportdato:	23.2.2026 (Gyldig til 23.2.2027)

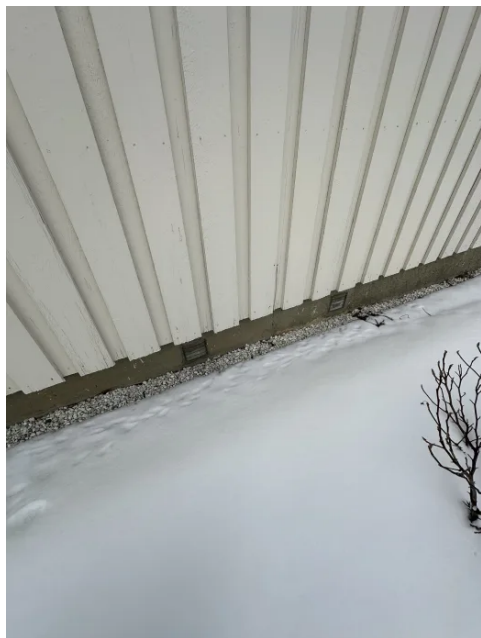
6.3 Krypkjeller

Tilgjengelighet	Ikke tilgjengelig
Oppsummering av krypkjeller	
<p>Under tilbygget er det etablert ringmur og krypkjeller. Krypkjeller er uten tilgjengelig adkomst og har derfor ikke vært inspisert. Det gjøres oppmerksom på at en krypkjeller er en utsatt konstruksjon hvor det er små marginer før skader oppstår, og en inspeksjon er viktig for stadfesting av tilstand.</p>	
Anbefalte tiltak / ytterligere undersøkelser anbefales	
<p>Adkomst til hele krypkjelleren bør etableres slik at kontroll kan foretas.</p> <p>Videre undersøkelser anbefales før kjøp, slik at tilstand og mulige utgifter blir avklart. Uten slike undersøkelser kan du risikere betydelige og uforutsette kostnader.</p>

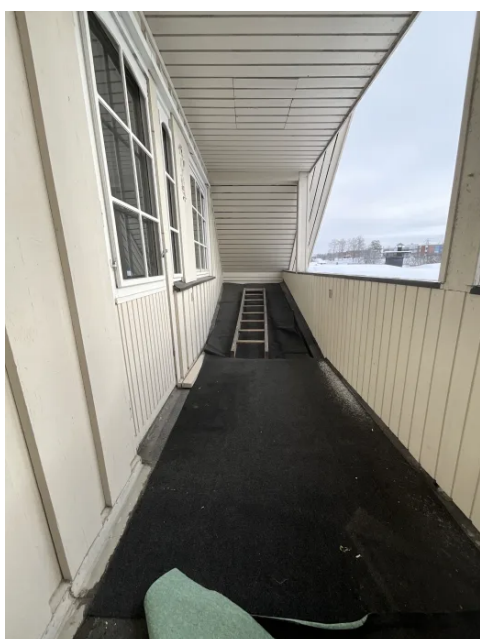
6.6 Balkong, terrasse, platting

Type	Balkong
Overbygget balkong med adkomst via soverom i 2.etasje. Konstruksjonen er utført i tre og er belagt med uteteppe. Tett rekkverk med stående trepanel. Toppbord med beslag. Rekkverk måles til ca 85cm. Tekking på balkongens gulv fremstår å være utført med asfaltbasert takbelegg (papp). Over tekkingen er det lagt løst teppe/belegg, noe som medfører at tekkingen ikke har vært mulig å inspisere visuelt.	
Er det gjennomført arbeider etter opprinnelig byggeår?	Ukjent
Er det synlig tegn på skjevheter/konstruksjonssvikt?	Nei
Er det tegn på sopp/råteskader i treverk eller skader i betong?	Nei
Er balkong / terrassen tekket?	Ja

Det anbefales å følge med på utvikling av overflate og fuktforhold. Ved fremtidig oppgradering bør teppe/belegg fjernes og tettesjikt kontrolleres eller fornyes. Eventuelle tiltak vurderes ved tegn til lekkasje eller fuktskader.

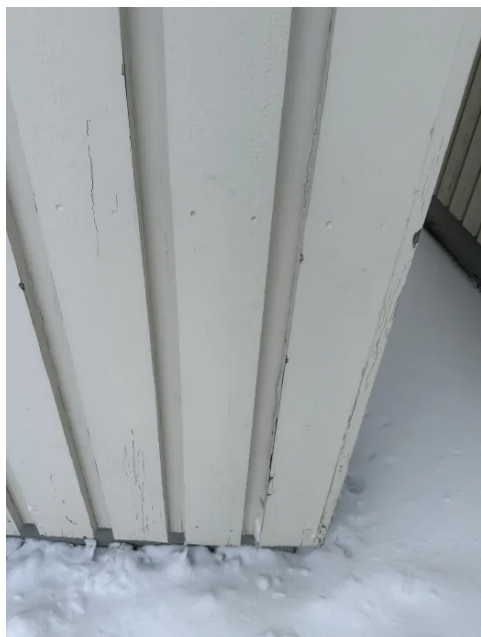
6.8 Yttervegger

Yttervegger av trekonstruksjoner, bindingsverk og utvendig kledd med stående trepanel.

Er det påvist skjevheter/riss/sprekker/setninger? Ja

Kledningen er avsluttet for nært beslag, dette kan føre til fuktopptrekk i kledningen og gi økt skadefare over tid.

Det bør foretas tiltak for å bedre lufting av kledningen.

Det anbefales å øke avstanden mellom kledning og beslag for å redusere risiko for fuktopptrekk.

Det anbefales at endeveden mettes med maling eller beis.

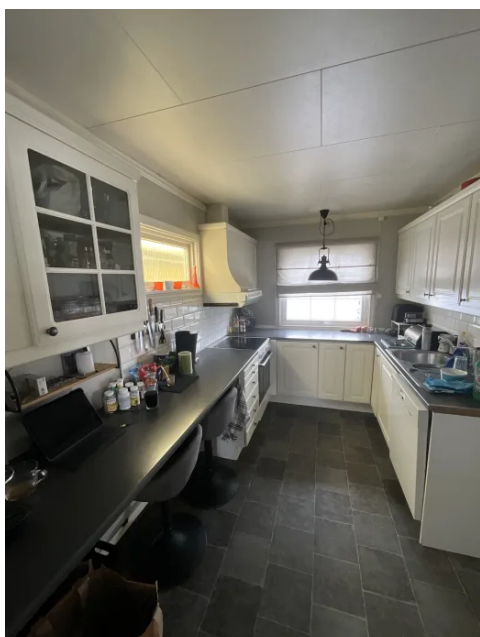
6.13 Kjøkken

Innredningen vurderes å være i funksjonell tilfredsstillende stand og ingen symptom på fukt eller skader ble påvist i utsatte soner.

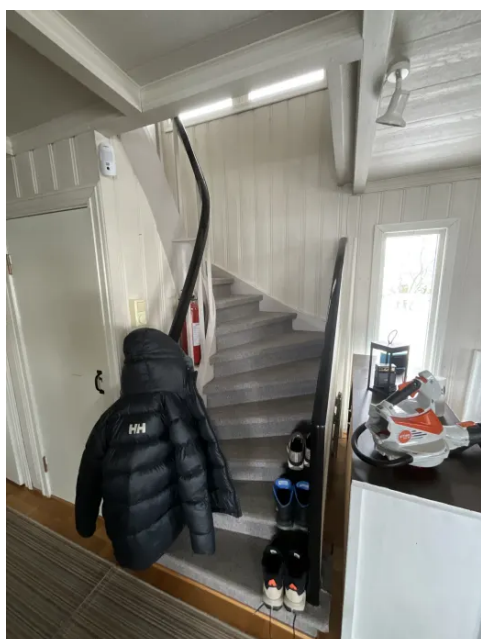
6.16 Trapp

Malt tretrapp med teppe i trinn til 2.etg.

Rekkverk må monteres for å lukke avviket.

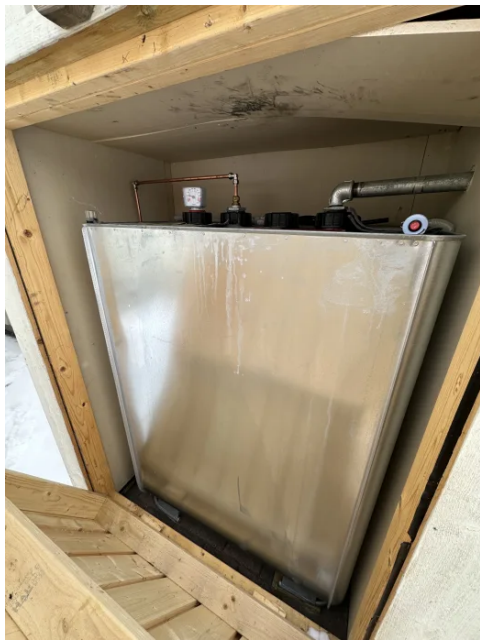
6.20 Oljetank

Utvendig oljetank, innbygget på nordsiden av huset i 2019.

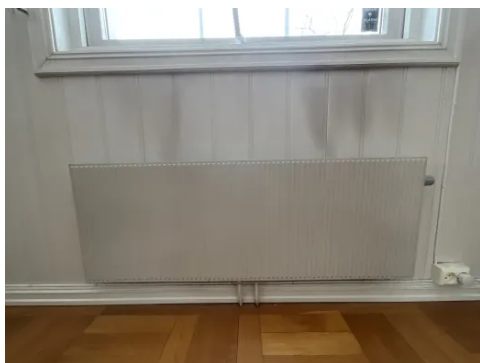
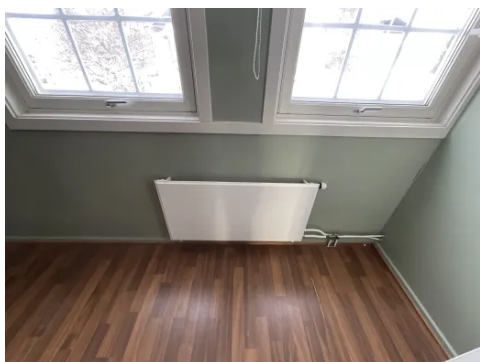
6.21 Vannbåren varme

Type anlegg	Radiatorer
Boligen varmes opp med radiatorer tilkoblet sentralfyr.	
Er det utført arbeider på anlegget etter byggeår?	Ja
En radiator i 2.etasje er skiftet.	
Har vannrør nådd en alder som gir økt risiko for skader eller følgeskader?	Ja
Er det tegn på skader ved gjennomføringer i vegg eller gulv?	Nei
Er det påvist lekkasjer eller korrosjon ved synlige koblinger eller ventiler?	Ja

Tilstand og funksjon bør vurderes av fagperson, og oppgradering må påregnes på sikt som følge av alder.

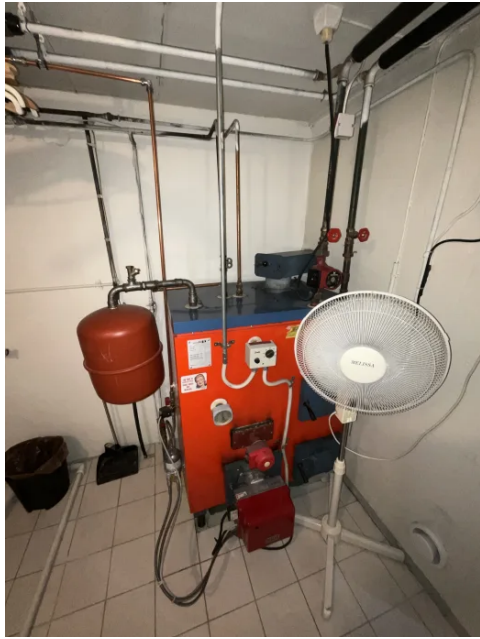
6.22 Varmesentral: Sentralfyr

Boligen varmes opp med radiatorer tilkoblet sentralfyr.

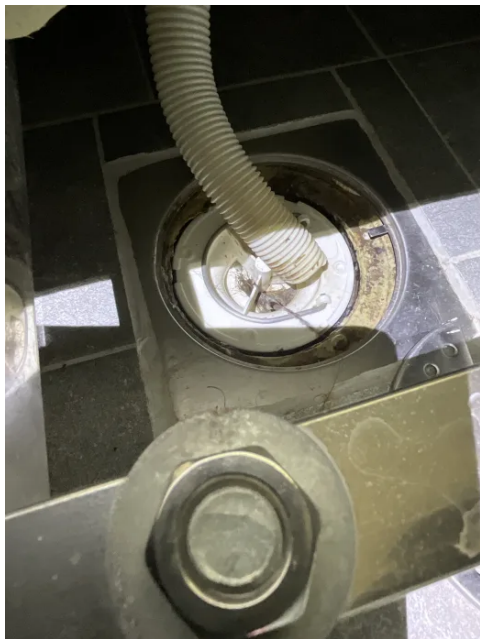
TG-2

For å oppnå tilstandsgrad 0 eller 1 må gulvet bygges om for å få korrekt fall og høyde mot sluk. Dette anses sjelden økonomisk hensiktsmessig som et enkeltstående tiltak. Ved fremtidig oppussing eller renovering bør badet etableres med fall i samsvar med gjeldende forskriftskrav.

Selv om bom eller hullyd ikke alltid er et umiddelbart problem, bør det overvåkes nøye for eventuell utvikling i sprekker i flisfuger e.l., oppstår dette må en foreta tiltak for å begrense utviklingen.

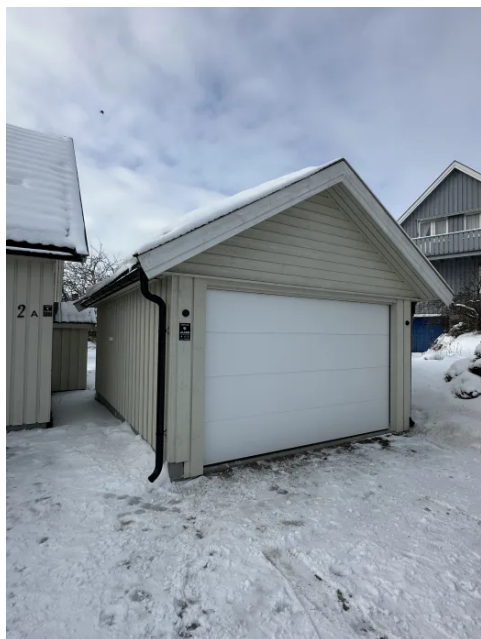
6.29 Garasje og redskapsbod

Frittstående uisolert garasje med støpt plate på mark. Yttervegger oppført i bindingsverk og er utvendig kledd med liggende og stående trepanel. Bygningen har saltak tekket med takpanner. Garasjen er utstyrt med leddport i metall med elektrisk portåpner. Det er etablert eget sikringskap, samt lys og strøm. Det foreligger opplegg for elbillader, men lader er ikke montert.
