Tilstandsrapport for bolig

# Helgeroveien 123, Stavern

Eiendom	Bygning	Byggeår	BRA	BRA-i	BRA-e
Helgeroveien 123 3294 Stavern Gnr: 4040 Bnr: 191 LARVIK	Enebolig	1992	180 m <sup>2</sup>	151 m <sup>2</sup>	—
	Garasje	2020	47 m <sup>2</sup>	—	47 m <sup>2</sup>
<b>Oppdragsnr.</b>	202603-018				
<b>Befaring / Rapport</b>	09.03.2026 / 30.03.2026				
<b>Tilstede</b>	Selger og undertegnede				
<b>Rapportansvarlig</b>	Schau Takst AS v/ Einar Schau - takst@schau.no

Denne tilstandsrapporten er utarbeidet etter NS 3600:2025 og gir en faglig vurdering av boligens tekniske tilstand på undersøkelsestidspunktet. Vurderingen bygger på det som var synlig og tilgjengelig, supplert med blant annet fuktmålinger. Boliger er som regel bebodd, og møblering, lagring og innredning kan ha begrenset tilgangen til enkeltområder og overflater. Forholdene ved en eventuell visning kan derfor fremstå annerledes enn under takstmannens gjennomgang og dertil vurderingsgrunnlag.

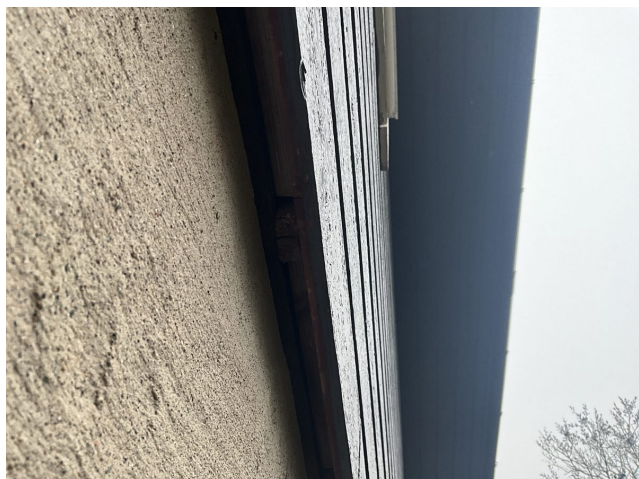
Foto 1

**Årsak til forhøyet TG:** Sprikende skjøter i trekledning gir fare for fuktopptak. Manglende lufting bak kledning forkorter levetid.

**Konsekvens:** Fukt kan trenge inn i kledning og bakenforliggende konstruksjon med risiko for råteskader over tid.

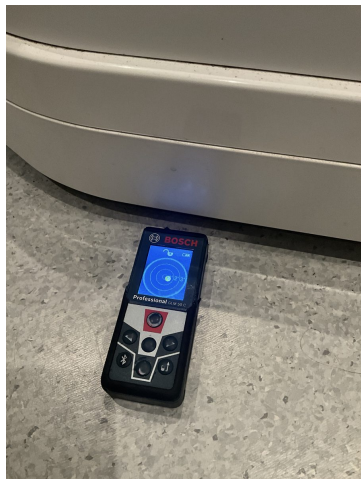
Foto 2: Målt fall i forkant av dusjkabinett

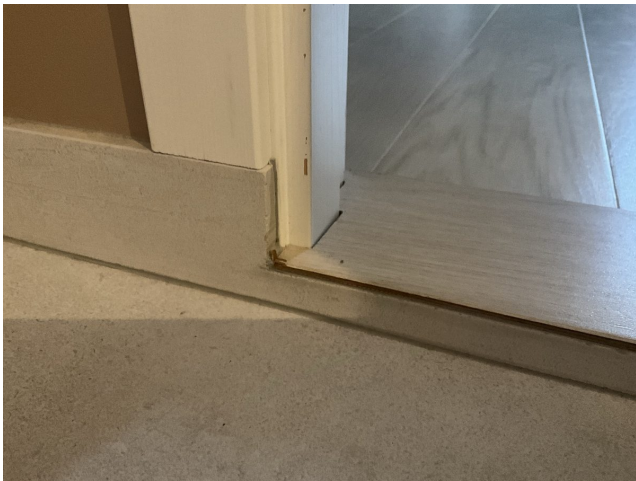
Foto 6: Terskel ved dør

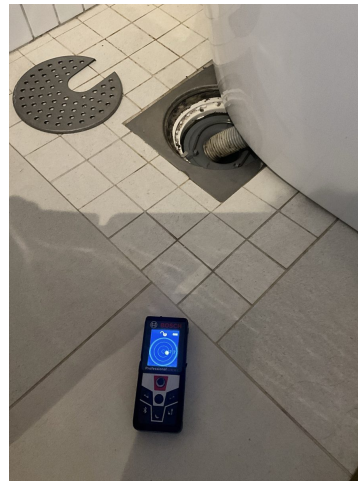
Vegger og himling TG 1	Vegger med fliser i våtsone for badekar, og malte overflater i forøvrig fremstår i god stand. Himling av malt gipsplate i himling uten synlige avvik
Gulv TG 2	Gulvfliser fremstår med normal slitasje og intakte fuger, men har ikke tilstrekkelig fall mot sluk. Dette medfører at vann blir stående på gulvet etter dusjing. Bygningsdel er besikket. Tilstanden er vurdert visuelt. <b>Årsak til forhøyet TG:</b> Ikke korrekt fall retning sluk. <b>Konsekvens:</b> Vann kan bli stående på gulv ved vannsøl.
Sluk, membran og tettesjikt TG 1	Plastsluk framstår i OK stand. Synlig membran under klemring.
Vann- og avløpsledninger TG 1	Rørinstallasjoner utført av Rørlegger Kjell Henry Myhra i 2020. Synlige rør- og avløpsinstallasjoner fremstår uten registrerte lekkasjer.
Ventilasjon TG 1	Elektrisk vifte / mekanisk ventilasjon er installert og synlig på yttervegg, fremstår funksjonell.
Utstyr og innredning TG 1	Av installasjoner finnes frittstående badekar, toalett og servant med skapinnredning. Framstår normalt godt fungerende.

Foto 7: Fallforhold ved sluk

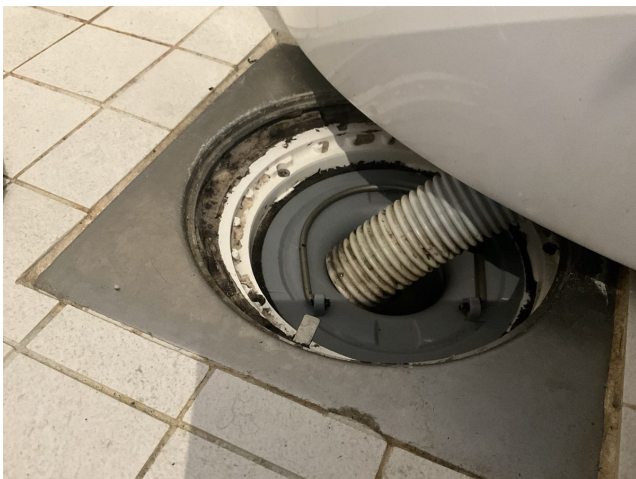
Foto 8: Sluk under badekar

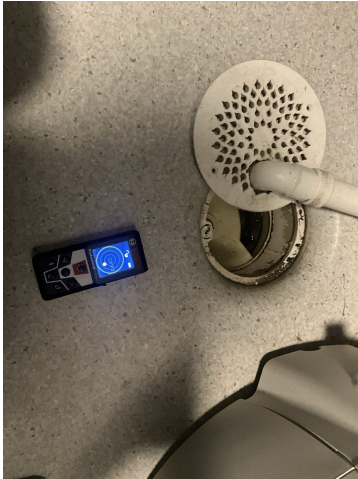
Foto 9: Sluk med målt tilstøpt fall
