# Kristin Lavransdatters veg 25

# gnr. 1, bnr. 3217

Befaringsdato: 19.02.2026

Rapportdato: 27.02.2026

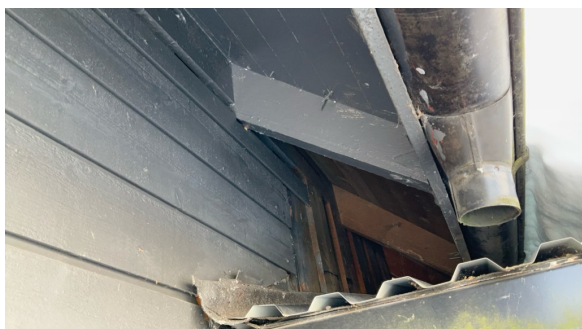
- Beslag er ikke ført under kledning i overgang tekking/kledning garasje og huset.

- Ut ifra alder kan skader og lekkasjer oppstå på eldre takrenner og beslag. For å få tilstandsgrad 1 eller 0 må takrenner og beslag skiftes.
- Skader/følgeskader i konstruksjon kan være en konsekvens av ufagmessig utførelse. Det anbefales derfor å følge med på tilstand.

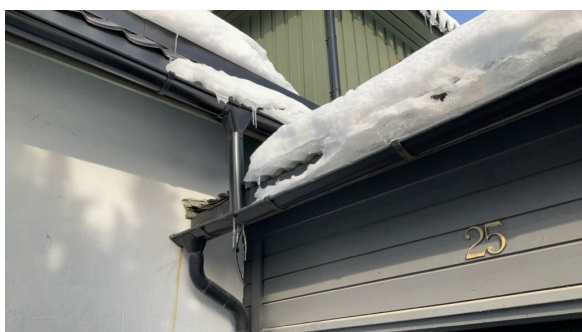
- Takrenne er bøyd/deformert etter snøras eller ising i renne.

- Bøyd takrenne vil medføre feil fall i renne, noe som kan medføre motfall og at vann ikke ledes til nedløp. Bøyde/deformerte renner må utbedres.
- Ved ingen/feilplassert beslag er det fare for at vann kan renne inn i overgangen mellom tak og vegg, noe som kan føre til lekkasjer og vannskader på både taket og veggene. Det anbefales å montere eller korrigere beslag i overgang mellom tak og vegg slik at vann ledes bort fra konstruksjonen på en forskriftsmessig måte.

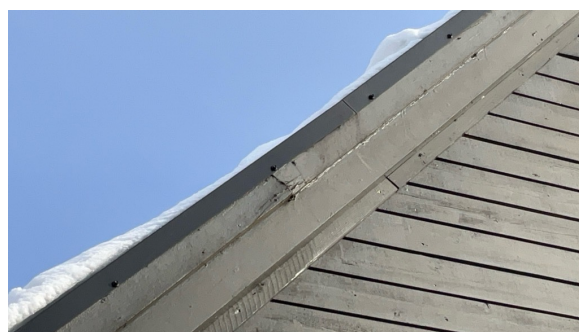
- Takrenne har lekkasje enkelte steder.

- Lekkasjer i takrenner kan føre til at vann ledes ned langs fasade og konstruksjoner i stedet for til nedløp. Det anbefales å utbedre lekkasjene ved reparasjon eller utskifting av takrenner og skjøter.

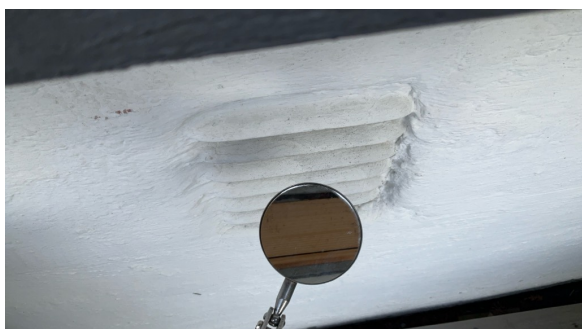
- Lufting av kledningen er ikke iht. dagens anbefalte løsning.

- Tiltak:
  - Lite lufting bak kledning. Utbedring av lufting vil ikke være lønnsomt som enkeltstående tiltak, men ved skifte av utvendig kledning bør det lages tilstrekkelig lufting. Manglende lufting gir økt risiko for fuktskader i konstruksjonen.
  - Åpninger i veggkonstruksjon kan føre til at skadedyr etablerer seg, noe som kan skade bygningsmaterialer og medføre reparasjonskostnader. Man må tette glipper/åpninger over 6 mm for å hindre inntrengning. Ved utbedring må lufting av konstruksjonen ivaretas.
  - Lav høyde mellom grunnen og kledning. gir økt risiko for skader i treverket. Anbefalt høyde mellom terreng og kledning er 30cm.
  - Det er ikke behov for strakstiltak der det er manglende håndverksmessig utførelse , men om kjøper har andre brukskrav eller krav til estetikk kreves det utbedring eller utskifting.

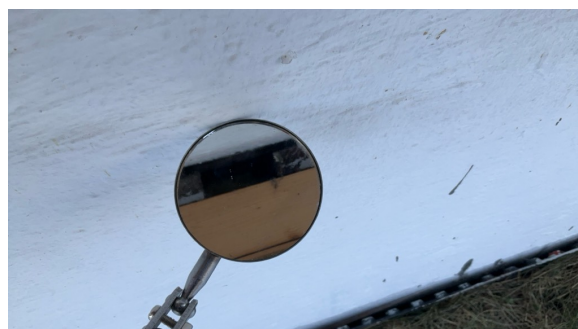
- Det er observert glipper/åpninger i overganger/lufting i veggkonstruksjon der skadedyr kan komme inn.

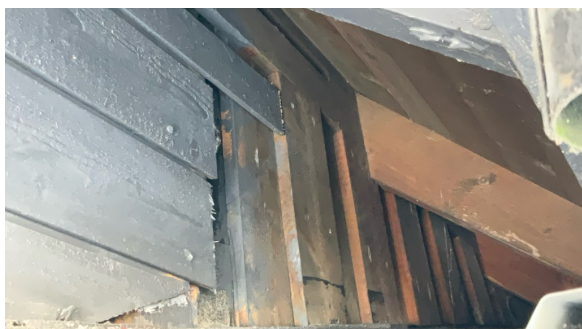
- Manglende håndverksmessig utførelse på deler av arbeid. Utvendig kledning er ikke byttet på yttervegg mot garasje.

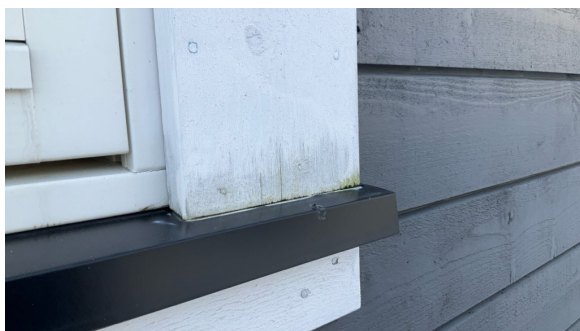
- Omramming rundt vinduer er ført ned på beslag, risiko for fuktopptrekk i treverket.

- Tiltak:
- Tiltak anbefales for omramming rundt vinduer. Forhold krever skjerpet grad av tilsyn og vedlikehold med dagens utførelse. Avstand mellom beslag og omramming bør være minimum 6 mm og endeveden på omrammingen bør overflatebehandles. Dersom det ikke gjøres tiltak vil det være økt risiko for fuktskader i treverket.
- Vindusbeslag bør understøttes av vannbord for å sikre at beslaget har tilstrekkelig fall ut fra vegg/vindu. Uten understøtting kan beslag lettere få deformasjoner og feil fall.

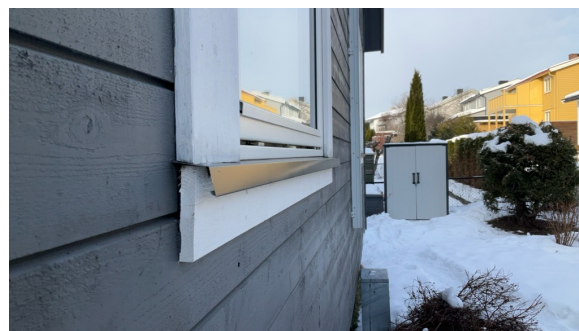
- Vindusbeslag er ikke understøttet av vannbord/brett. Beslag er kort og leder ikke vannet tilstrekkelig ut fra vegg/vindu. Ikke fagmessig utførelse.

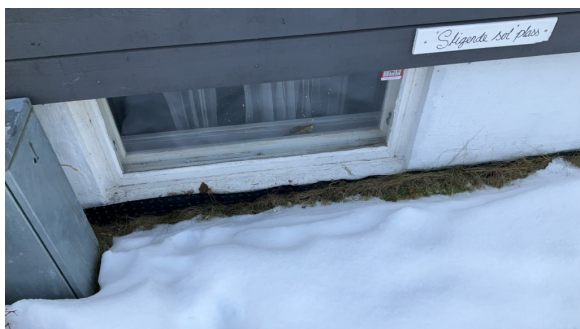
- Mer enn halvparten av forventet funksjonstid på vinduer er oppnådd, eller nært forestående.
- Vinduer har høyt varmetap i forhold til dagens krav.
- Værslitte vinduer.
- Vinduskitt er slitt og har løsnet enkelte steder.
- Lav høyde mellom terreng og kjellervinduer.

- Tiltak:
  - Oppgraderinger/utskiftninger bør påregnes. Konsekvens av avviket/eldre vinduer/dårlige vinduer, gir en fremtidig kostnad på fornyelse/vedlikehold. Eldre isolerglass medfører økt forbruk av energi til oppvarming. Varmetap fra vinduer kan forårsake at varm luft stiger inn på kaldtloft og er med på å skape kondens og ising på taktro i den kalde årstiden.

- Vedlikehold/ utskiftninger må påregnes. Værslitte vinduer vil kreve ytterligere vedlikehold samtidig som de vil ha dårligere funksjon mot kulde og fukt enn nyere vinduer. Overflatebehandlingen er treverkets beskyttelse mot vann, tilsmussing og misfarging fra svertesopp eller alger. Om treverket blir stående uten beskyttelse vil dette øke risikoen for at treverket trekker til seg fukt som igjen kan føre til fuktskader.

- Vedlikehold/ utskiftninger må påregnes for vinduer der vinduskitt er slitt og har løsnet. Manglende vinduskitt kan føre til økt fuktpåkjenning og redusert isolasjonsevne.

- Det er viktig å følge med på vinduer som ligger helt ned mot terrenget, risiko for vanninntrenging ved snøsmelting og mye nedbør. Dette kan forårsake fuktskader i nærliggende konstruksjoner.

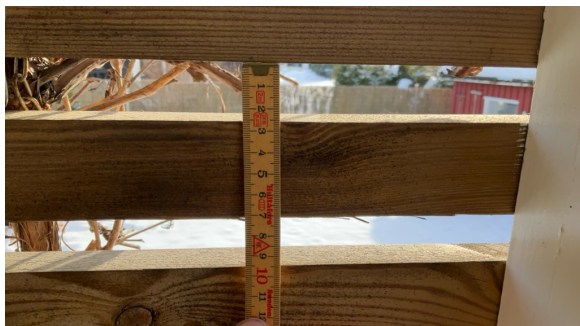
- Avstanden/spalten mellom de horisontale spilene i rekkverk ble målt til 25-30 mm.

Viktig å merke seg at høyder opptil 75 cm over gulvet kan ha horisontale spalter i rekkverket på maks 20 mm.

- Rekkverk med lav høyde gir redusert sikkerhet. Dette øker risikoen for fallulykker og personskader, særlig for barn og eldre. Det anbefales å forhøye eller skifte ut rekkverket slik at det tilfredsstiller gjeldende krav til høyde og sikkerhet.

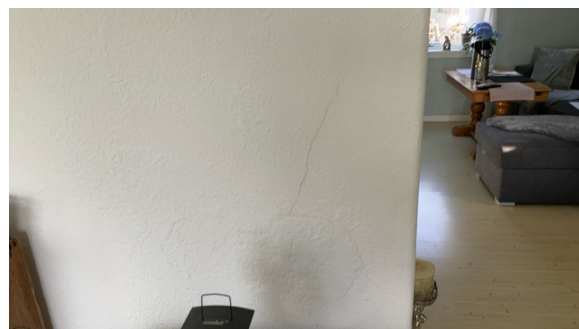
- Det registreres riss i pipe. Usikkert om dette kun er i pussen.

- Ytterligere undersøkelser må foretas for å få kartlagt tilstanden og omfanget på skader. Sprekker i vanger gir risiko for varmeoverføring til brennbart materiale, røyk/sotlekkasje, og økt risiko for sotbrann. Utbedring av riss/sprekker må påregnes.

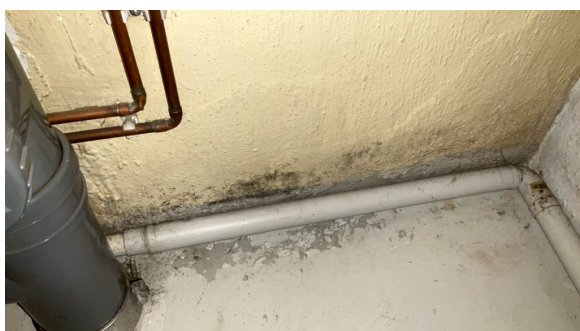
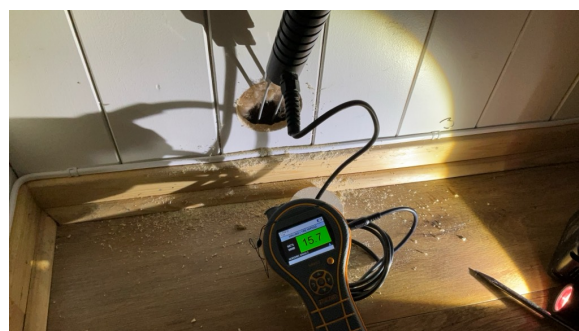
- Det er påvist fuktvandring og fuktopptrekk via kjellergulv og grunnmur. Ved fuktmåling inne i vegg er det ikke registrert skadelige fuktverdier. Dette øker risikoen for skjulte skader.

- Tiltak:
- De innvendig utforede veggene og/ evt. oppforede gulv mot terreng innebærer økt risiko for skjulte fukt- og råteskader, ettersom konstruksjonene ligger mot fuktutsatte flater og ikke kan inspiseres uten inngrep. Eventuell fukt kan hope seg opp bak kledninger og i isolasjon uten synlige tegn i rommet, noe som gjør skadeutvikling vanskelig å oppdage før den er omfattende. Dette gir en usikkerhet knyttet til faktisk tilstand og fremtidig vedlikeholdsbehov.

Det anbefales jevnlig observasjon av overflater for tegn til fukt, lukt eller misfarging, samt å sikre god ventilasjon og tilfredsstillende dreneringsforhold rundt bygningen. Dersom konstruksjonen skal bygges om, etterisoleres eller tas i bruk som oppholdsrom, bør det gjennomføres en nærmere faglig vurdering og eventuelt åpning av konstruksjonen for å avdekke skjulte forhold. Videre tiltak vurderes ved indikasjoner på fukt eller skade.

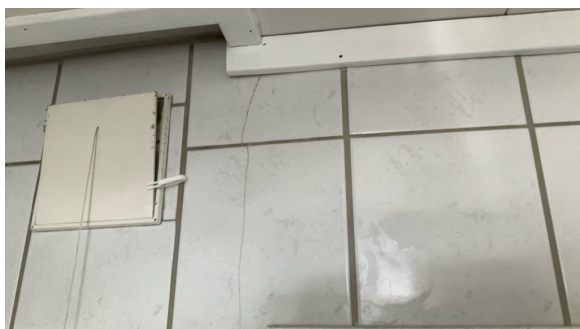
- Det er registrert sprekker i fliser.

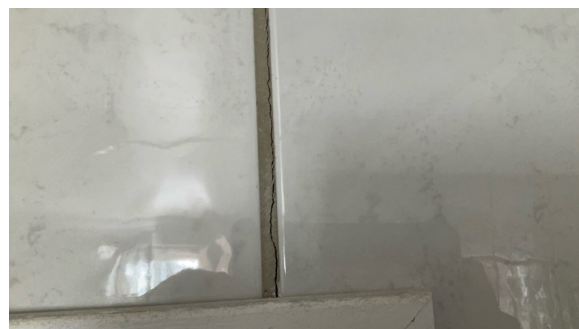
- Det er registrert sprekker i flisfuger.

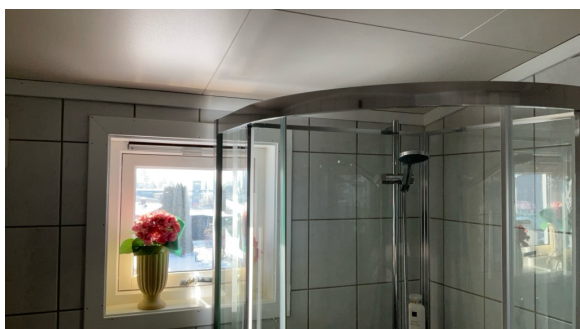
- Det er vindu i våtsonen.
- Skråhimling over dusjkabinett er en våtsone og det stilles de samme krav til fuktsikring/membrantetting og bruk av fuktrobuste materialer som i øvrige våtsoner. Det er ikke benyttet overflater som egner seg i våtsoner og det er ukjent om det er etablert membran/tettesjikt himlingen.

- Tiltak:
- Vindu er beskyttet mot fuktpåkjenning, men plasseringen i våtsonen kan føre til vanninntrengning i konstruksjonen.
- Det anbefales ytterligere undersøkelse av fagperson som kan gi en vurdering av om det er nødvendig med utbedring. Riss/sprekker i flis/fug kan være en indikasjon på avvik i bakenforliggende konstruksjon. Det vil være viktig å vurdere eventuell skade på underliggende membran ved å utbedre/ ikke utbedre avviket.
- Skråhimling i våtsonen er en våtsone og det stilles de samme krav til fuktsikre overflater som i øvrige våtsoner. Det er ikke benyttet overflater som egner seg i våtsoner og det er ikke dokumentert membran/tettesjikt himlingen. Plasseringen i våtsonen kan føre til fuktskader i konstruksjonen, og forkorte brukstiden til materialet. Tiltak anbefales for å unngå fuktskader.

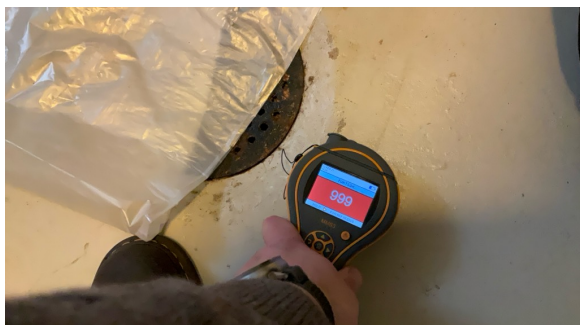
- Det er ved fuktsøk gjort målinger som indikerer fukt i gulvet.

- Andre tiltak:
- For gulv på grunn kan fukt komme av kapilærsug av vann fra grunnen. For å finne kilden til fukt må det gjennomføres ytterligere undersøkelser. Omfang av eventuelle utbedringer avgjøres på grunnlag av resultatet fra ytterligere undersøkelser samt framtidig bruk av våtrommet.

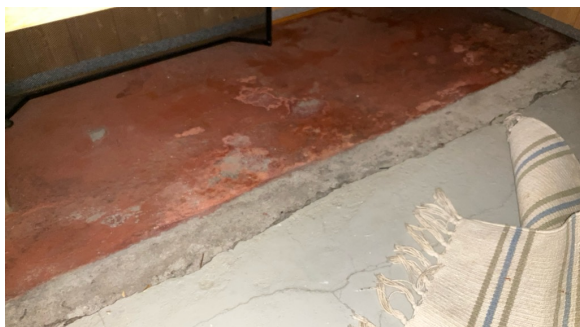
- Betonggulv har skader.

- Tiltak:
  - Utbedret skader på betonggulv.
  - Om mulig innhent dokumentasjon på utførelsen av rommet.
- Badstuer er en risikokonstruksjon som ofte har skjulte feil og skader.

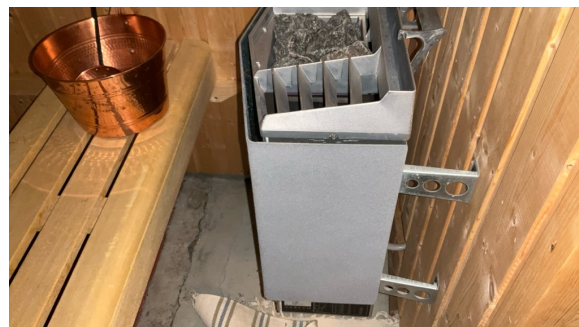
- Badstueovn har oppnådd over halvparten av forventet brukstid.

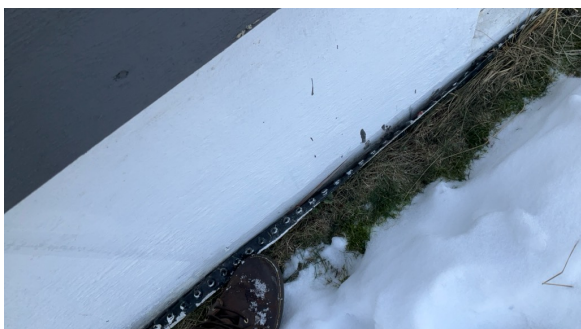
- Grunnmursplast mangler avslutningslist/klemlist over terreng,

- Avslutningslist over terreng må monteres.
