Tilstandsrapport

Tomannsbolig

Sigurd Evangs veg 4A, 2817 GJØVIK

Befaringsdato: 10.02.2026

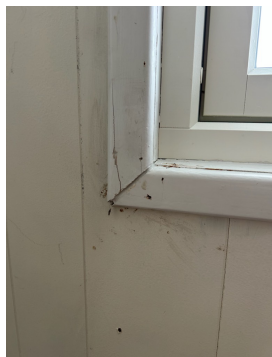
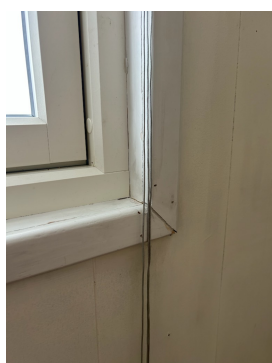
Ufagmessig utførelse av innvendig belistning.

Innvendig belistning.

Innvendig belistning bør utføres fagmessig for å sikre et varig og estetisk tilfredsstillende resultat, samt unngå skader på omkringliggende overflater.

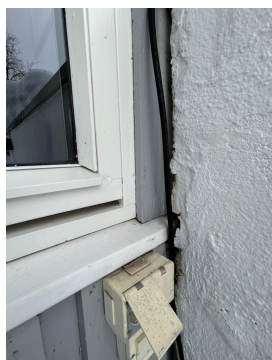
Antydning til råteskader i utvendig omramming.

Det bør foretas utbedring av råteskader på utvendig omramming for å hindre videre forringelse og redusere risiko for fuktskader i tilstøtende konstruksjoner. Dette er i utgangspunktet en del av borettslagets vedlikeholdsplikt.

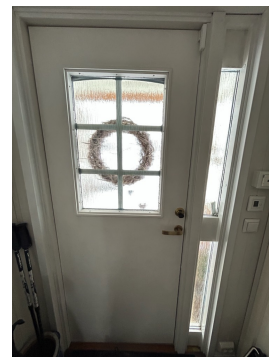
Ytterdør.

Ytterdøren bør justeres slik at den åpnes og lukkes uten motstand.
Dersom dette ikke utbedres, kan det føre til økt slitasje på dør og karm,
samt redusert funksjonalitet og tetthet.

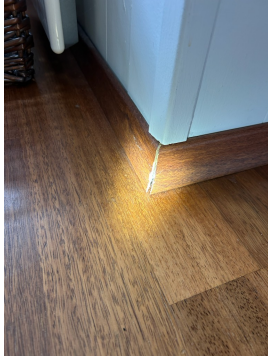
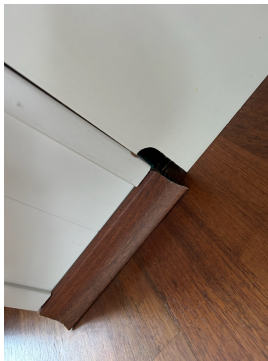
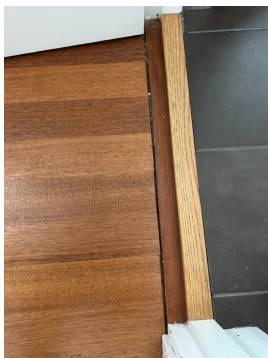
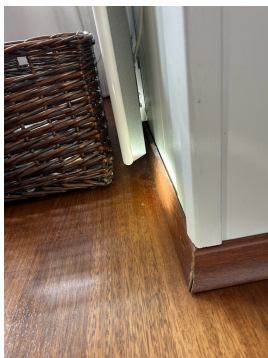
Det er påvist ufagmessig utførelse av belistning langs gulvet, samt mangelfull avslutning av gulv mot dørkarmen.

Gulvlister var stedvis løse og mangelfulle.

Løse gulvlist.

Løs gulvlist, mangler tilslutning mot skap.

Mangelfull overgang mot dørterskel.

Det bør utføres fagmessig montering og utbedring av gulvlister og avslutninger mot dørkarmen for å sikre et tilfredsstillende resultat og hindre videre skader eller slitasje på gulv og vegger. Mangelfull eller løs belistning kan føre til økt risiko for skader, redusert estetisk kvalitet og vanskeliggjøre rengjøring.

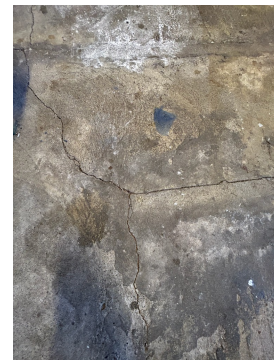
- Det er målt høydeforskjell på mellom 15-30 mm gjennom hele rommet. Tilstandsgrad 2 gis med bakgrunn i standardens krav til godkjente måleavvik.
- Målt høydeforskjell på mellom 10 - 20 mm innenfor en lengde på 2 meter. Tilstandsgrad 2 gis med bakgrunn i standardens krav til godkjente måleavvik.

Oppsprekking av gulv på grunn.

Det anbefales å vurdere utbedring dersom det skal legges nytt gulv, da skjevheter kan føre til oppsprekking eller knirk i gulvet.

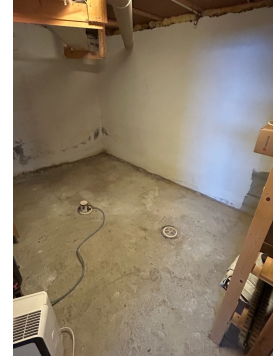
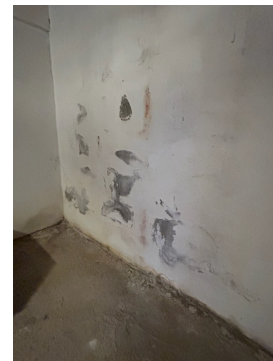
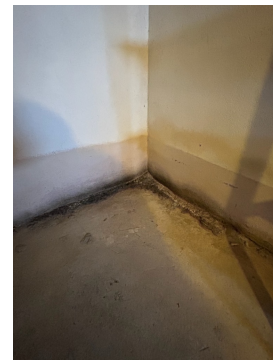
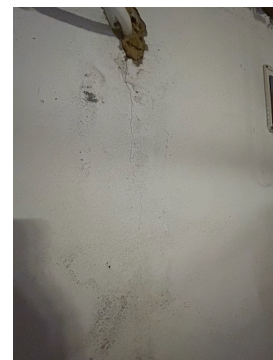
Kjellerrom mot vest, langs vegggen her siver det inn vann ved store nedbørsmengder.

Saltutslag på vegg, maling flasser.

Tydlig tegn på at det har vært fuktig.

Små sprekker i murpuss.

- Det er påvist indikasjoner på noe fuktgjennomtrenging i kjellergulv.
- Det er påvist indikasjoner på noe fuktgjennomtrenging inn i kjellermur.

Det er indikasjoner på fuktgjennomtrenging i kjellergulv og mur. Det ble ikke registrert forhøyede fuktverdier ved befaringen.

- Det påviste fuktnivå gir grunn til å overvåke konstruksjonen jevnlig for å se utvikling over tid, og eventuelt foreta tiltak for å unngå fuktskader.

Det bør unngås å sette ting direkte på gulvet, da dette kan trekke opp fuktighet.

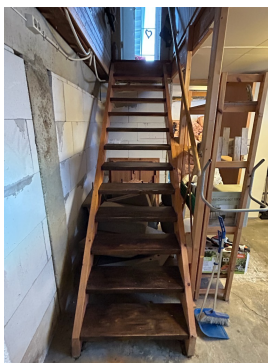
Kjellertrapp.

Det bør monteres rekkverk som tilfredsstillers dagens krav for å ivareta sikkerheten og redusere risikoen for fallulykker. Manglende rekkverk kan medføre økt fare for personskade.

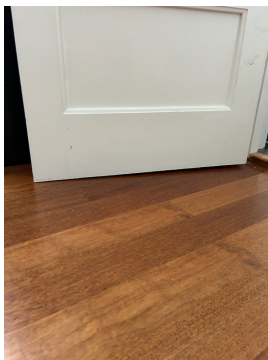
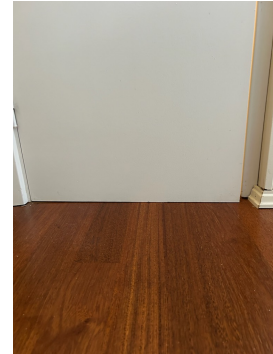
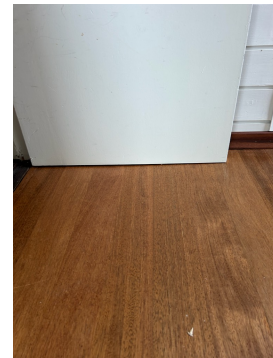
Flere av de innvendige dørene tar i gulvet, noe som kan medføre slitasje på både dør og gulv. Det anbefales utbedring for å sikre normal funksjon og forhindre ytterligere skade.

Dør tar i gulv.

Dørene bør justeres slik at de ikke tar i gulvet, for å sikre normal funksjon og forhindre økt slitasje på både dør og gulv. Dersom tiltak ikke utføres, kan det oppstå ytterligere skade og behov for mer omfattende reparasjoner.

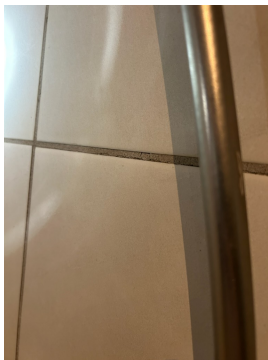
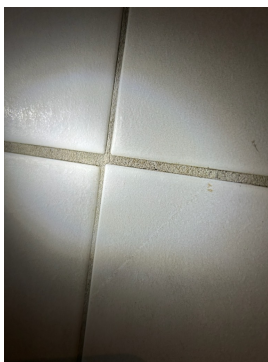
Det er påvist sprekkdannelse i flisefugene i dusjhjørnet.

Små sprekkdannelse i flisefuger.

Små sprekkdannelse.

Sprekkdannelse i fuger bør utbedres for å hindre at vann trenger inn bak flisene, noe som kan føre til fuktskader i konstruksjonen.

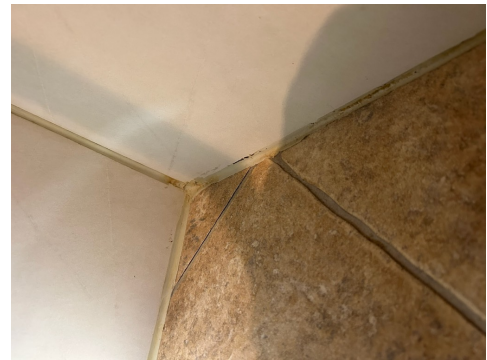
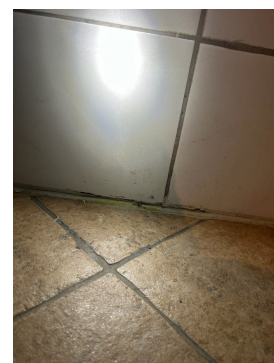
Det er påvist mangelfulle og sprukne silikonfuger mellom gulv og vegg.

Sprekkdannelse i silikonfuge.

Ufagmessig utførelse av silikonfuge.

Silikonfuger mellom gulv og vegg er stedvis sprukne/mangelfulle og bør utbedres for å hindre fuktinntrengning og skade på underliggende konstruksjoner.

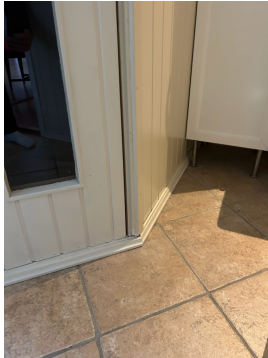
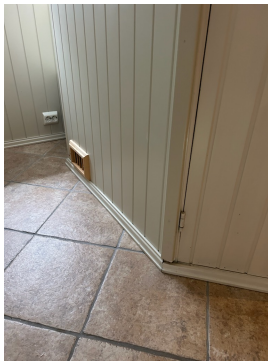
Det er også påvist uegnede materialer mot gulv i våtrom. Dette vil kunne trekke til seg fuktighet ved vannsøl eller lekkasje på gulv.

Uegnede materialer mot gulv i våtrom.

Uegnete materialer mot gulv i våtrom bør skiftes ut for å redusere risiko for fuktopptak og påfølgende skader ved vannsøl eller lekkasje. Uten utbedring bør det utvises særlig varsomhet i forbindelse med vannsøl på gulv i tilknytning dette.

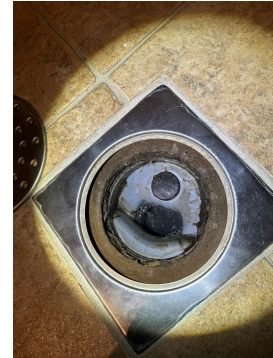
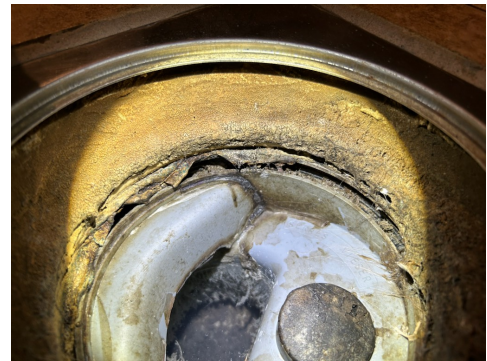
Manglende dokumentasjon og at membranen har passert mer enn halvparten av forventet brukstid, medfører økt usikkerhet om tilstand og funksjon, og øker risikoen for lekkasjer og fuktskader i konstruksjonen.

Sluk i dusj.

Synlig membran i sluk.

- Andre tiltak:
- Overvåk tilstanden jevnlig. For å få tilstandsgrad 0 eller 1 må tettesjiktet skiftes ut, men tidspunktet for når dette er nødvendig er vanskelig å si noe om.

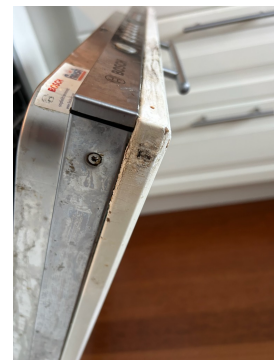
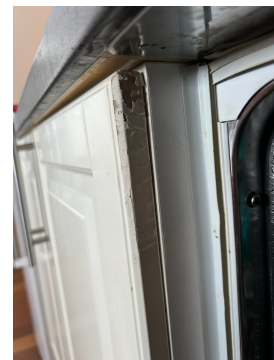
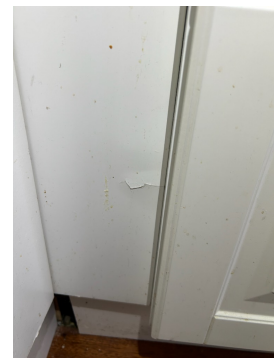
Det er stedvis påvist skader utover normal slitasjegrad. Dette omfatter fuktskader på fronter i tilknytning til oppvaskmaskinen (se bilder), samt enkelte skader etter montering.

Fuktskadet front på oppvaskmaskinen.

Fuktskadet front på skuff ved siden av oppvaskmaskinen.

Skruer som har laget sprekkdannelse i foring.

Skadede fronter og overflater bør utbedres for å hindre videre forringelse og redusere risikoen for ytterligere fuktskader eller funksjonssvikt i kjøkkeninnredningen.

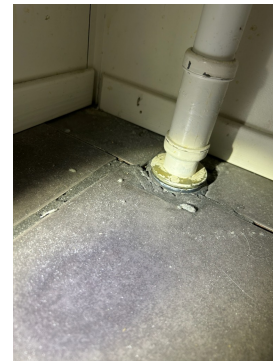
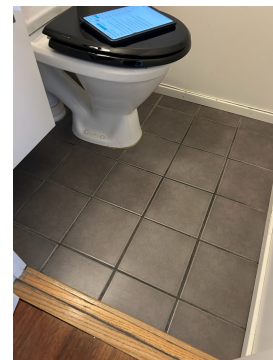
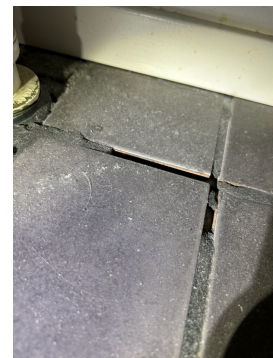
Manglende og løs flisefuge.

Flisgulv med knirk

Manglende flisfuger.

Manglende flisefuger på gulvet bør utbedres for å hindre vanninntrenging og påfølgende fuktskader i konstruksjonen.

Knirk i flisegulvet bør undersøkes nærmere og utbedres for å unngå videre skade på gulvkonstruksjonen og sikre god brukskomfort.

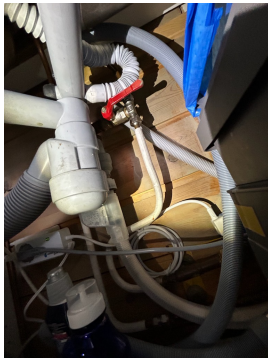
Konsekvensen av å ikke utbedre eldre vannrør er økt risiko for lekkasjer og vannskader, noe som kan medføre kostbare reparasjoner og følgeskader på bygningskonstruksjonen.

Vannrør i benkeskap.

- Andre tiltak:
- Tidspunkt for utskiftning av vannledninger nærmer seg.
