# Egenerklæring

Revhaugen 5, 2409 ELVERUM

## Tilstandsrapport Eierskifte

Boligtype:	Enebolig
Byggeår:	1994
Enebolig BRA:	125 m <sup>2</sup>
Enebolig BRA-i:	125 m <sup>2</sup>
Sum alle bygg BRA:	153 m <sup>2</sup>
Sum alle bygg BRA-i:	125 m <sup>2</sup>
Rapportdato:	9.4.2026 (Gyldig til 9.4.2027)

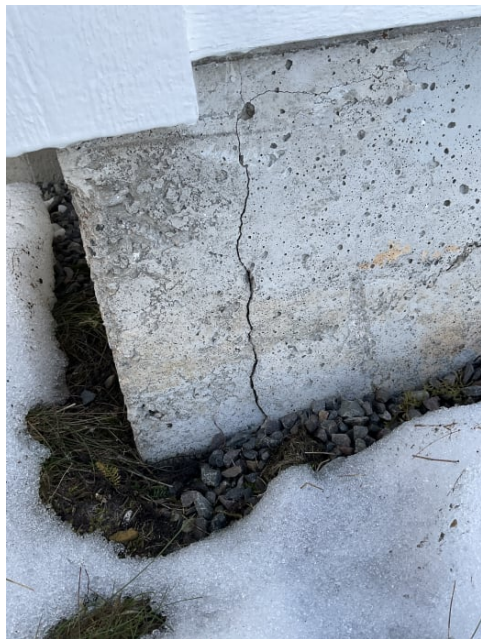
Påviste setningsskader

Det fremkommer i reklamasjonsrapporten utarbeidet av Follo Taksering at avfall/bygnings avfall er gravd ned i forbindelse med utgraving av tomt i 1994. I reklamasjonsrapporten fremkommer det at det ble utført injisering av resin i bakken ifm setningsskader i 2006 og at arbeidet ble utført av Floorift. Dokumentasjon med reklamasjonsrapport datert 22.12.2025 er fremlagt og foreligger ved salg, for ytterligere kommentarer og beskrivelse henvises til reklamasjonsrapporten. Rekvirent opplyser at det pågår en aktiv sak mot tidligere eier vedrørende mangelfull fundamentering og generelle setningsskader på boligen og garasje i forbindelse med kjøp av eiendommen den 01.08.2025 og at eiendommen selges med bakgrunn av denne saken. Ytterligere spørsmål kan dette rettes til eiere og takstmann.

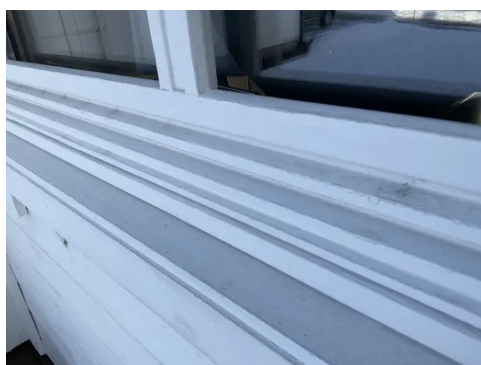
Svertesopp og lokal slitasje ved utvendig ramtre

Noe vedlikehold og justeringer må påregnes grunnet elde, slitasje og påviste forhold.

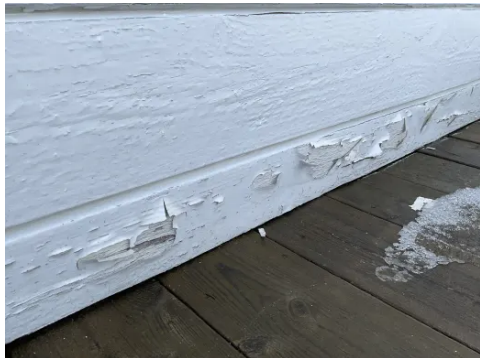
Det registreres noe malingavflassing og slitte overflater

Utvendige fasader med malingavflassing, svartesopp og lokal slitasje. Utbedringer anbefales der kledning ligger noe nært terrengnivå og utsatt for fuktskader, anbefalt min 15 cm til terreng. Kledninger vurderes å kunne i vareta sin funksjon. Det er kun foretatt stikkprøvekontroller av musetetting og lufting bak kledning der dette er mulig. Der dette er undersøkt ble det ikke registrert tegn til avvik. I følge Byggforsk byggdetaljblad bør trekledninger overflatebehandles i intervaller på fra 6 til 12 år. Normal levetid ved jevnlig vedlikehold er ca 50 år.

Vedlikehold med skraping, vasking og påføring av ny overflatebehandling må påregnes grunnet påviste forhold.

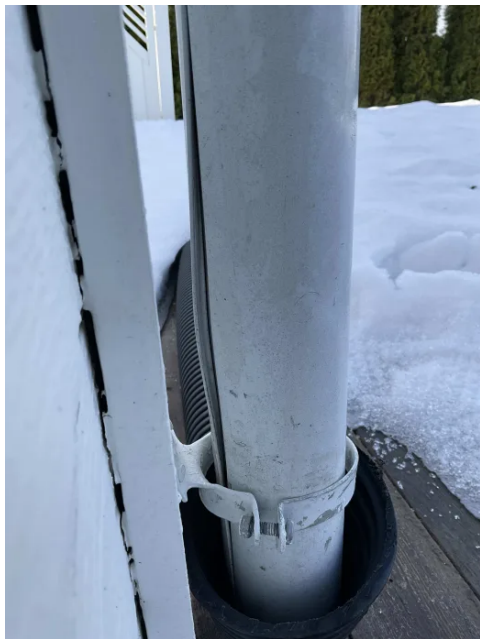
Nedløp med frostspreng

Nedløpsrør med deformasjonsskader grunnet frostspreng samt enkelte deformasjonsskader grunnet ytre påkjenninger.  
Renner med normale fallforhold. Ingen påviste lekkasjer, men kan påregnes grunnet elde og påviste skader. I følge Byggforsk byggdetaljblad er middels levetid for renner og nedløp ca 30 år.

Kostnader for utbedringer av nedløp med deformasjonsskader kan påregnes.

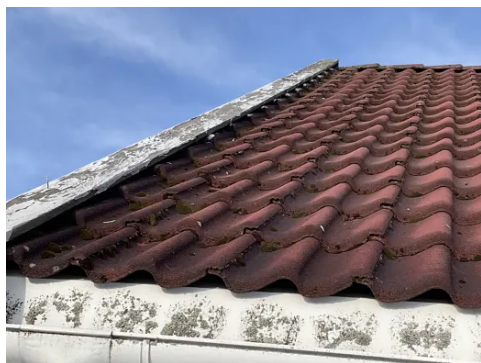
Takflater med påbegynt mosedannelse,

Kontrollen er kun utført fra bakkenivå. Det er derfor ikke foretatt kontroll av alle beslag og overganger, forkantbeslag med svertesopp. Det registreres stedvis noe mose på taket som anbefales fjernet som et vedlikeholdstiltak. Vindskier og isbord med malingavflassing med stedvis noe påbegynt mosedannelse, mosen bør fjernes i sin helhet. Det anbefales å ettermontere isbordbeslag som ett vedlikeholdstiltak. Vedlikehold med skraping, vasking og påføre ny overflatebehandling på vindskier og isbord må påregnes. Ingen tegn til lekkasjer eller skader ved tekkematerialet på befaringstidspunktet. I følge Byggforsk byggedetaljblad er middels levetid for teking med betongtakstein ca 50 år. Tilstand grunnet elde og påviste forhold.

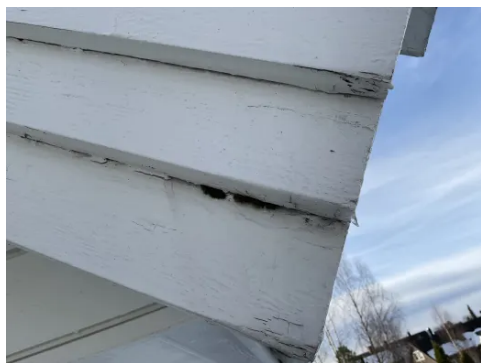
Vindskier og isbord med slitte overflater

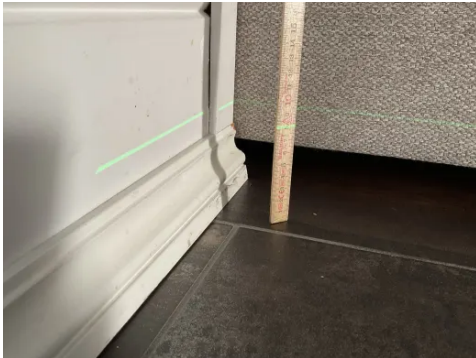
Målt avvik på 25 mm i stue

Med bruk av nivelleringslaser ble det registrert et avvik på 25 mm i stue og 23 mm i trappegang 2.etasje. Forholdet settes i sammenheng med overnevnte setningskader og mangelfull fundamentering fra byggeåret. (Se beskrivelse under grunn- og fundamentering) Ingen påviste indikasjoner ved gulvoverflater som tilsier fuktskader. Det er ikke behov for umiddelbare tiltak men ved evt. legging av nytt gulv som stiller krav til planhet av underlaget, må tiltak påregnes. Tilstandsgrad 2 gis med bakgrunn i standardens krav til godkjente måleavvik.

Dersom boligen en gang skal renoveres, kan man vurdere slike tiltak. For å få tilstandsgrad 0 eller 1 må høydeforskjeller rettes opp. Videre undersøkelser bør foretas slik at tilstand og mulige utgifter blir avklart.

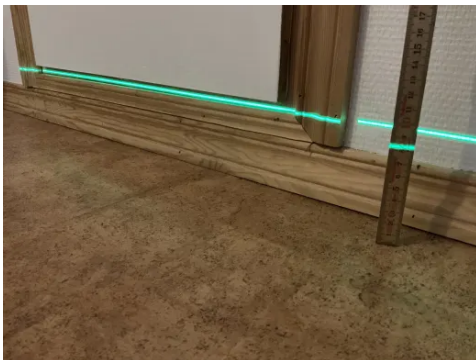
Målt avvik på 23 mm i trappegang 2.etasje.

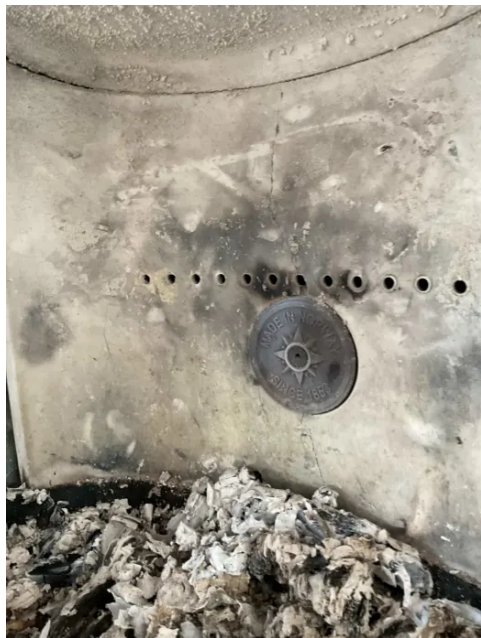
Riss/sprekk på ildstein i brennkammer

<b>Anbefalte tiltak / ytterligere undersøkelser anbefales</b>	
Med bakgrunn i påviste avvik og for en vurdering av eventuelle tiltak anbefales en ytterligere kontroll av pipa/ildsteder utført av brann- og feiervesen.

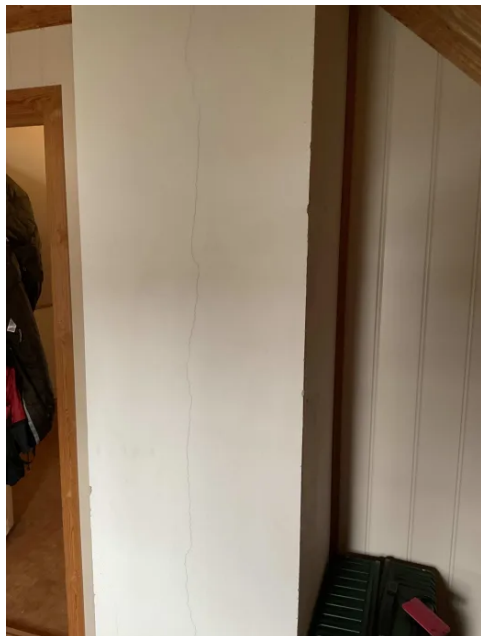
Vanger 2.etasje påvist med riss/sprekk

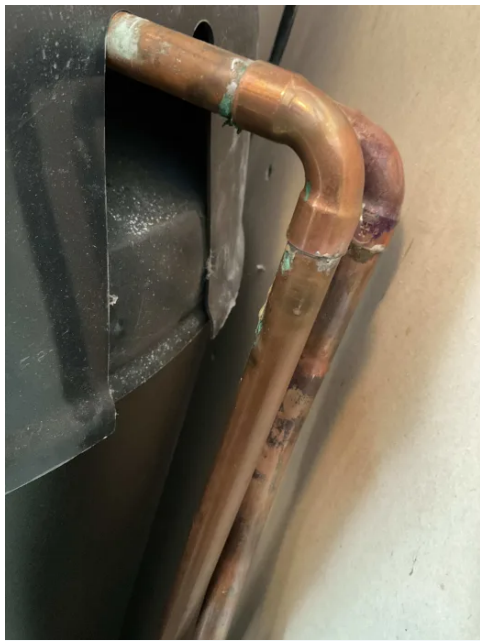
Påvist irring

Påvist irring ved flere Cu-rør, ingen påviste lekkasjer.

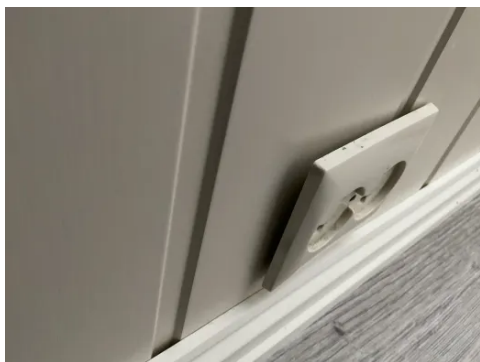
Det registrets noe løs innfesting på elektrisk utstyr

Samsvarserklæring må fremlegges for anlegg og installasjoner fra 1999 eller nyere. Det foreligger ingen dokumentasjon på utførelse. El-installasjoner med blandet alder, det registreres noe løs og mangelfull innfestning på det elektriske utstyret. Elektriske anlegget er oppgradert med at bereder er tilkoblet fast punkt samt opplegg til luft/luft varmepumpe, forøvrig ingen opplysninger om andre tiltak eller utbedringer ved det elektriske anlegget. Funksjon og tilstand må vurderes av registrert installatør, og nødvendige tiltak vurderes deretter.

Grunnet elde og manglende dokumentasjon på anlegget bør det foretas en utvidet el-kontroll av en registrert installatør.

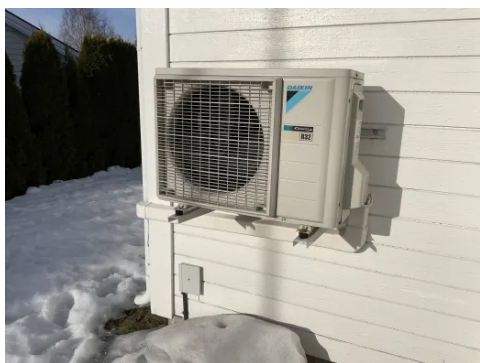
Luft/luft varmepumpe påvist fra 2018

Det er ikke framlagt noen dokumentasjon på gjennomført service.

Service på varmepumpen anbefales.

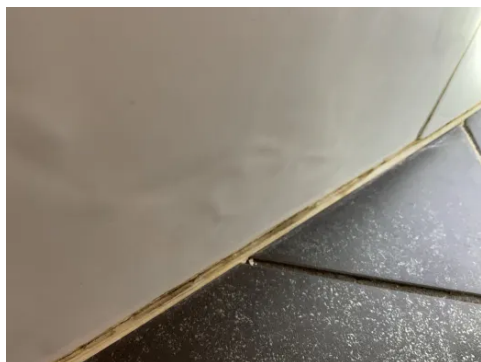
Mykfyger med svinnsprekker

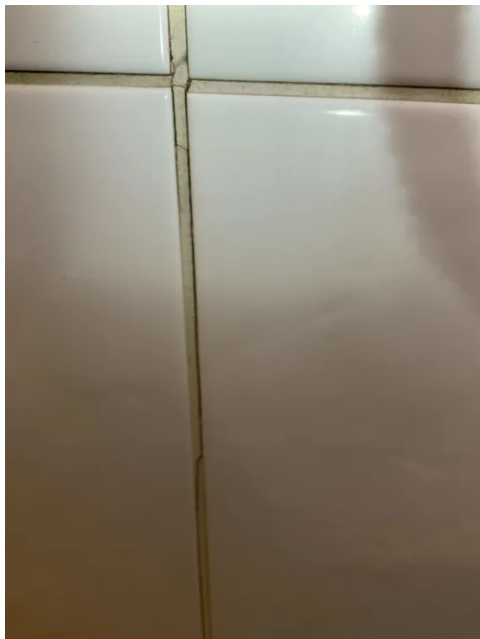
Sanitærutstyr med normal bruksslitasje alder tatt i betraktning, servantskål med lokale slitasskader. Det er ikke etablert noen drengåpning for synliggjøring av eventuell lekkasje fra innebygget sisterner, og det er ikke framlagt noen dokumentasjon på annen godkjent løsning. Tilstand grunnet elde og påviste forhold.

Støpte fuger med riss/oppsprekking

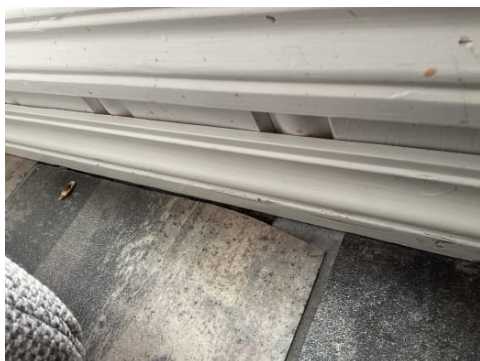
Enkelte glipper mellom gulv og fotlist/karmfliser

Innvendige overflater og overflatebehandlinger av blandet alder. Det registreres enkelte glipper i overganger ved karmfliser og gulvfliser (se bilde). Gulvbelegg 2.etasje med lokalt noe limslipp og lokal slitasje. Gulvfliser 1.etasje med generelt omfang av boom/mangelfult heft mot underlaget, utskiftning og utbedringer bør påregnes. Overflater som helhet med normal bruksslitasje.

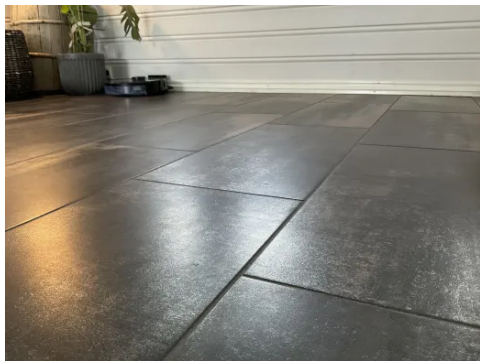
Det registreres boom/mangelfull heft ved flere gulvfliser

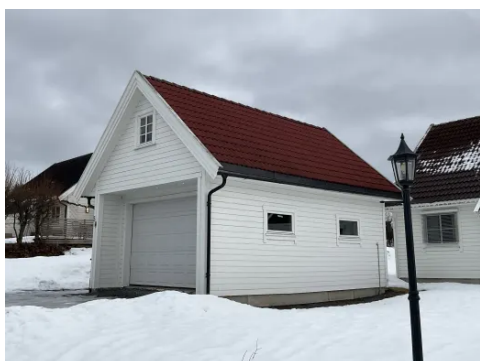
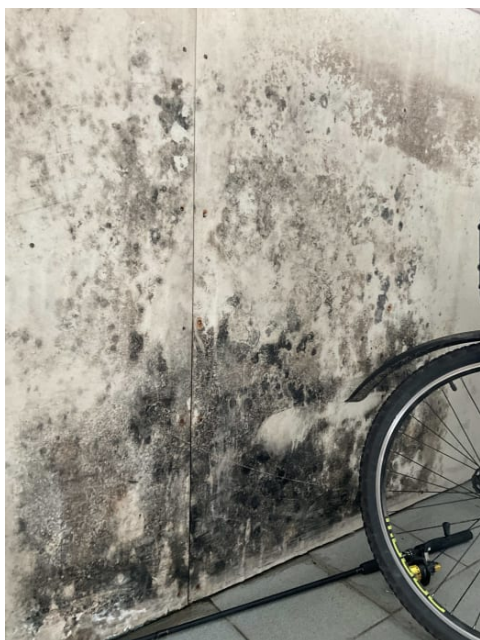
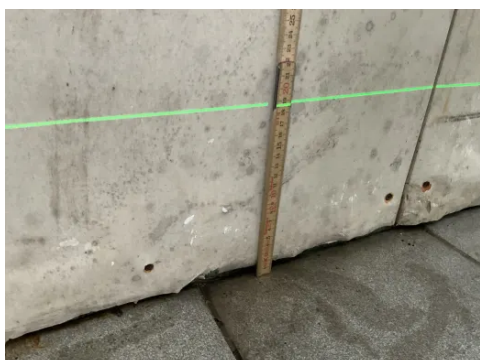
Garasje med betydelige og store skjevheter grunnet setningsskader. Dokumentasjon med reklamasjonsrapport datert 22.12.2025 er fremlagt og foreligger ved salg, for ytterligere kommentarer og beskrivelse henvises til rapporten utarbeidet av Follo Taksering AS og ytterligere spørsmål kan dette rettes til eiere og takstmann av rapporten. Garasjevegg mot syd påvist med vannskader, forholdet settes i sammenheng med at garasjen har store setningsskader, og vann mest sannsynlig har rennet bort fra sluk og mot vegg. Ukjent vedrørende fukt- og råteskader i skjulte konstruksjoner. Garasjen er ikke tilstands vurdert, selv om det er gitt en enkel beskrivelse på grunn av arealmåling. Det tas spesielt forbehold om at denne bygningen ikke er teknisk vurdert etter forskrift til avhendingslova (tryggere bolighandel). Det anbefales derfor ytterligere undersøkelser for kartlegge tilstand og evt påkostinger dette vil medføre, uten slike undersøkelser kan du/dere risikere betydelige og uforutsette kostnader. Forøvrig ingen vurderinger.
