Tilstandsrapport

Enebolig med utleie

Måkevegen 12, 8410 LØDINGEN

Rapportdato: 05.03.2026

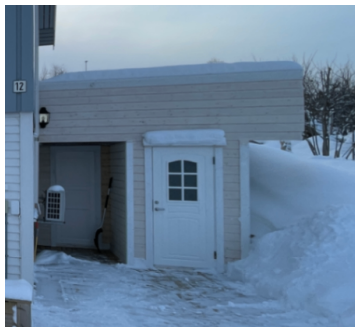
Garasje i tilknytning til boligen, Vegger er lecamur, delvis kledd med steniplater på utside. Taket er av betong, tekket med papptekking, eier opplyser at denne er tett.

Det er noe sprekker i betonggulvet, eier sier at disse ikke har utviklet seg siden de overtok. Det er innlagt strøm. Det er slukrist i gulvet. Enkel gangdør og vippeport fra byggeår.

Eier opplyser at det er tilgang på varmt og kaldtvann i garasje. Noe vedlikehold må påregnes.

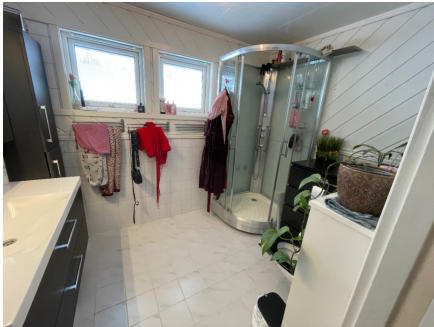
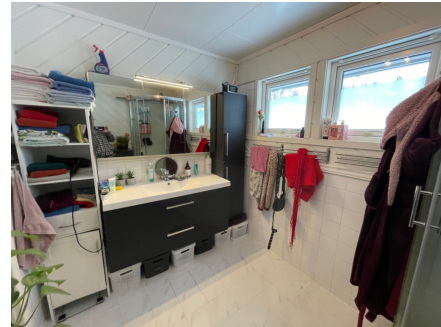
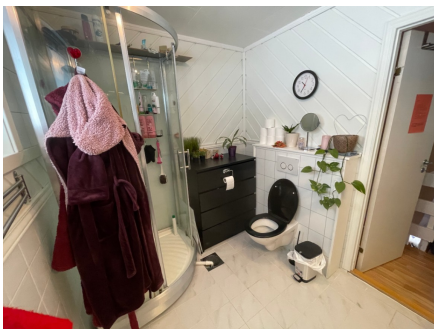
HOVEDETASJE > BAD

Det observeres noe sprekker i fuging mellom sluk og slukramme, det observeres noe rust på skruer til klemring.

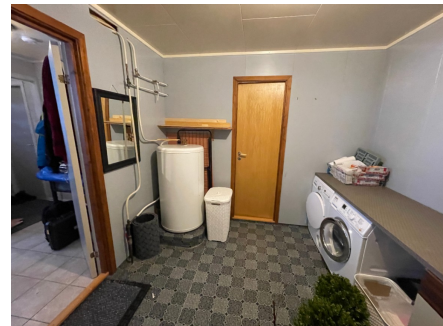
HOVEDDEL UNDERETASJE > VASKEROM

TG-2 Overflater vegger og himling

- Det er påvist at gulvoverflaten har sprekker.
- Det er påvist at høydeforskjell fra topp slukrist til gulv/synlig topp membran ved dørterskel er mindre enn 25 mm.

- Overflater må utbedres eller skiftes.
- Sprekker i et vinylbelegg kan føre til at vann trekker ned i gulvkonstruksjonen med påfølgende fukt/råteskader.
- Til tross for avviket i fall/høydeforskjell til sluk, vil gulvet fortsatt kunne lede vann mot sluket, men med redusert effektivitet. Dette kan potensielt øke risikoen for vannansamling i enkelte områder av badet.

Skaden bør utbedres

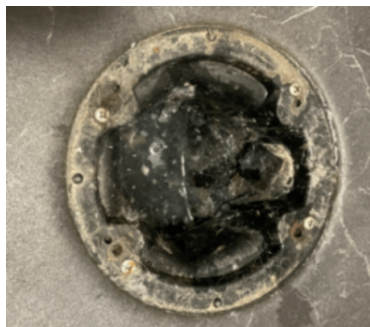
LEILIGHET UNDERETASJE > BAD/VASKEROM

Det ble foretatt målinger med fuktindikator på vegger og gulv. Det ble funnet forhøyede fluktverdier i felt i gulvet fra sluk mot bakvegg.
