Tilstandsrapport

Enebolig m/ kjellerleilighet.

Snippvegen 3, 2836 BIRI

Befaringsdato: 03.03.2026

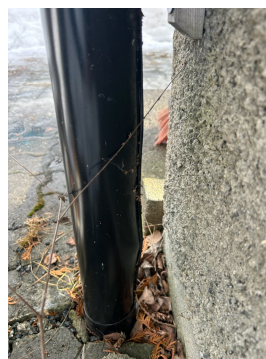
Det er registret tegn til noe frostsprengning på ett stk nedløpsrør. Ellers er det ikke påvist avvik utover normal slitasjegrad på bygningsdelen.

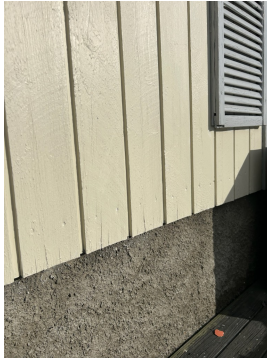
- Det er ingen eller liten lufting i nedre kant av kledning mot grunnmur.
- Det er påvist andre avvik:
- Det er værslitt/oppsprukket trevirke/trepaneler.

Manglende luftespalte kan redusere uttørkingsevnen i konstruksjonen og medføre økt risiko for fuktoppbygging og nedbrytning av trevirke over tid.

Overflatebehandling vurderes som slitt. Forholdet indikerer behov for vedlikehold i form av rengjøring, eventuell utskifting av skadet trevirke samt ny overflatebehandling for å begrense videre nedbrytning.

Utvendig kledning oppsprukket i nedkant.

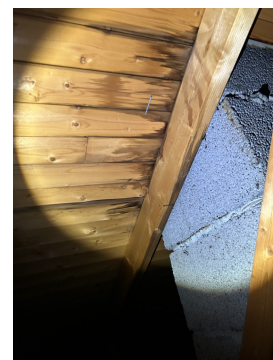
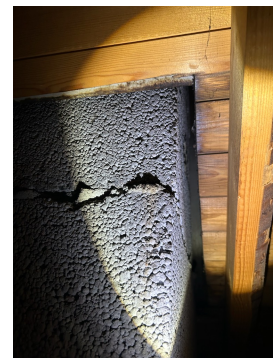
Det er påvist fuktskjolder på underpanelen rundt pipa. Opprinnelsen til disse skjoldene er ikke kjent, men det ble registrert tørre forhold på befaringsdagen.

Dersom årsaken ikke utbedres, kan det oppstå ytterligere fuktskader og redusert levetid på takkonstruksjonen.

Fuktskjolder langs pipe.

Det bør gjennomføres nærmere undersøkelser for å avdekke årsaken til fuktskjoldene rundt pipa.

Området bør følges opp over tid for å sikre at det ikke utvikler seg nye skader.

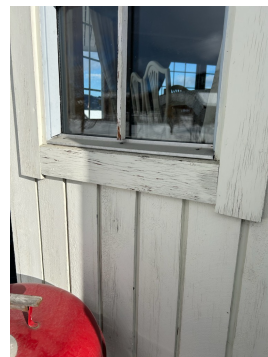
- Det er påvist avvik rundt innsettsdetaljer.
- Det er påvist tegn på innvendig kondensering av enkelte vindusglass.
- Karmene i vinduer er slitte og det er sprekker i trevirket.

Videre fremstår vinduskarmer slitte med værpåvirkning, og det er registrert sprekker i trevirket. Overflatebehandlingen vurderes som slitte.

Værslitt og oppsprukket vindusomramning.

Slitt overflatebehandling og sprekker i trevirket bør utbedres ved rengjøring, reparasjon eller utskifting av skadet trevirke, samt påføring av ny overflatebehandling, for å hindre videre nedbrytning og økt fuktpåvirkning.

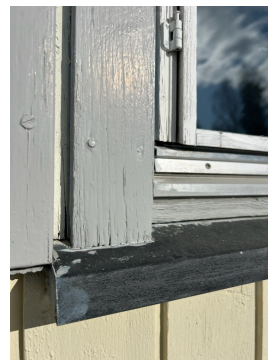
Det er registrert avvik ved innsettsdetaljer rundt vinduer. Utførelsen fremstår mangelfull med hensyn til tetting og avslutninger mellom karm og tilstøtende konstruksjoner.

Vindusomramning med fuktskader.

Mangelfulle innsettsdetaljer bør kontrolleres og utbedres for å sikre tilfredsstillende tetting, slik at risiko for luftlekkasjer og fuktinntrengning i konstruksjonen reduseres.

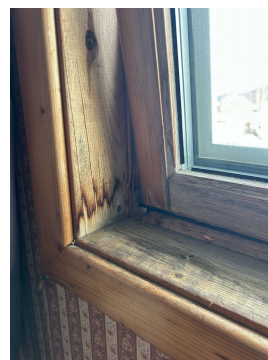
Tydelige fuktmerker på innvendig utforing.

Ventilasjon og bruk bør vurderes for å redusere risiko for kondensdannelse på vindusglass, da dette kan indikere begrensede isolerende egenskaper og føre til fuktskader på omkringliggende materialer.

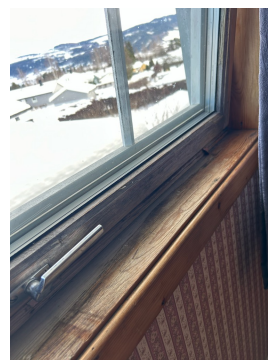
Slitt karm.

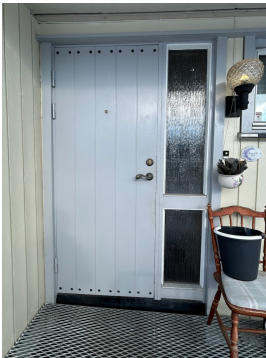
Hovedytterdør.

- Karmene i dører er værslitte utvendig og det er sprekker i treverket.

Dersom tiltak ikke utføres, kan dette føre til økt risiko for råteskader og redusert levetid på dørene.

Det anbefales overflatebehandling og lokal utbedring av skader på karmene for å hindre videre forvitring og fuktopptak.

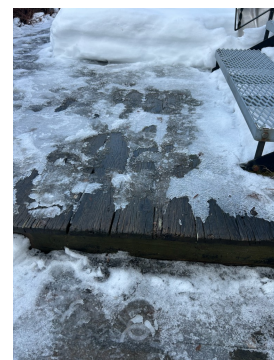
Der hvor terrassegulvet er synlig, er det påvist sprekker i terrassedekket.

Oppspukket terrassegulv.

Det bør gjennomføres utbedring av sprekke i terrassedekket for å hindre videre forringelse og redusere risikoen for fuktskader og råte i konstruksjonen.

Videre bør det foretas en ny kontroll av terrassen når snøen er borte, for å avdekke eventuelle skjulte skader.

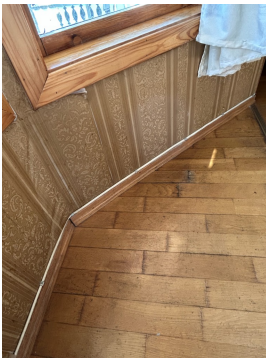
Fuktmerker på parketten i karnapp. Kontaktpersonen opplyser at dette kan ha forekommet etter mye vannsøl under vanning av blomster.

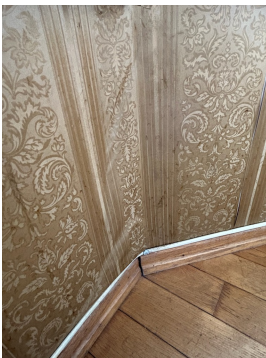
Tapet på vegg løsner og bobler seg.

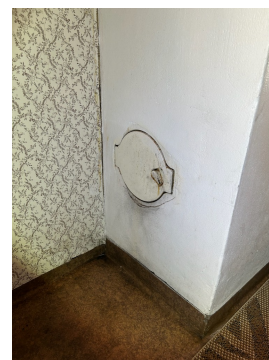
Sotluke på bad i hybel. Brennbart materiale nærmere enn 30cm fra sot/feieluke.

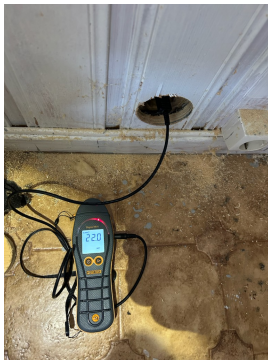
Det er foretatt hulltaking i påførende kjellervegger mot terreng for kontroll av fuktforhold i konstruksjonen. I det nordvestlige hjørnet på kjøkkenet er det målt fuktverdier over grenseverdier i bunnsvill.

Forhøyede fuktverdier i bunnsvill kan indikere fuktpåvirkning fra tilstøtende konstruksjoner eller grunnforhold. Ved vedvarende fukt kan dette over tid medføre risiko for råteskader, muggsopp eller redusert levetid på materialer.

Fuktmåling i bunnsvill i det nordvestlige hjørnet i boligen.

Det anbefales nærmere undersøkelser for å avklare årsak til fuktpåvirkningen i det aktuelle området. Aktuelle tiltak kan være forbedring av drenering, fuktsikring mot grunn, eller åpning av konstruksjonen for ytterligere kontroll og eventuell utskifting av fuktskadet materiale, for å unngå utvikling av skader og redusert innneklima.

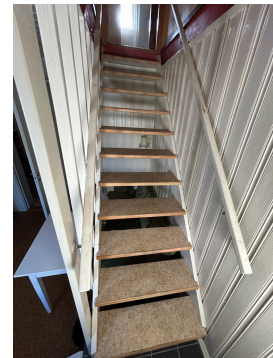
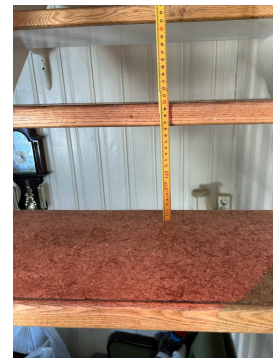
Dette bør gjøres for å redusere risikoen for at barn kan falle gjennom eller sette seg fast, noe som kan medføre alvorlige personskader.

Åpninger i opptrinn.

For store åpninger i rekkverk og opptrinn bør utbedres slik at de tilfredsstillers dagens sikkerhetskrav, for eksempel ved å montere tettere spiler eller annen sikring som reduserer åpningene.

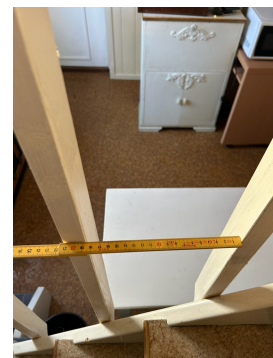
Åpninger mellom spiler.

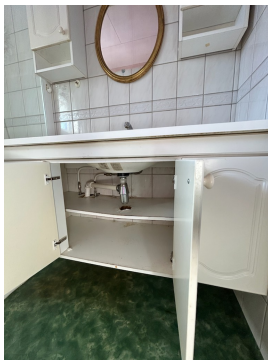
Baderomsinnredning, hylle i underskap er tydelig utsatt for fuktighet.

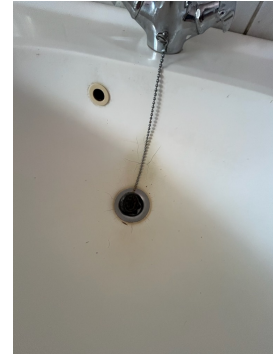
Servant fremstår med sprekkdannelser.

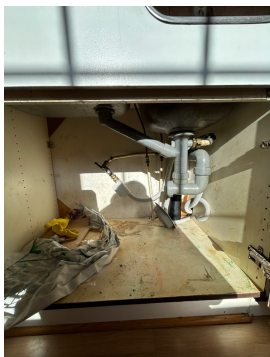
- Det er påvist fuktskjolder/svelling i bunnplate i benkeskap.

Bunnplate i benkeskap under vask. Det er tydelig at denne har vært utsatt for fuktighet.

Det bør gjennomføres utbedring eller utskifting av bunnplaten i benkeskapet for å hindre videre fuktskader og redusere risikoen for mugg- og råteskader i konstruksjonen.

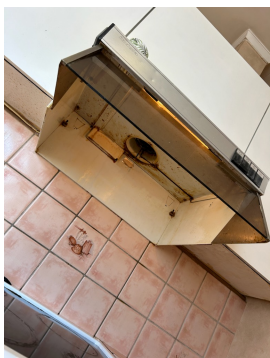
Dersom tiltak ikke gjennomføres, er det økt risiko for redusert ventilasjonseffekt, dårlig innelima og mulig opphopning av matos.

Viften har ingen filterløsning.

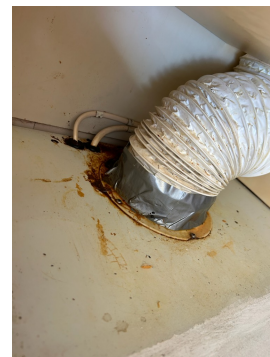
Merker som tyder på at matfett har lekket ut av avtrekkskanalen til vifta.
HYBEL I KJELLER > STUE/KJØKKEN

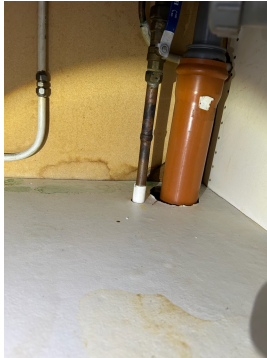
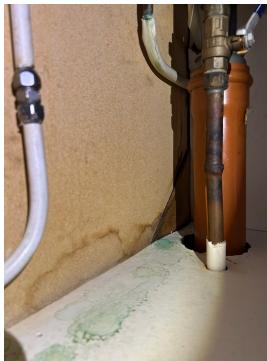
Fuktskjolder på bakveggen. Svelling av bunnplate.

Kostnadsestimatet som er oppsatt gjelder for videre undersøkelser av påviste forhold.

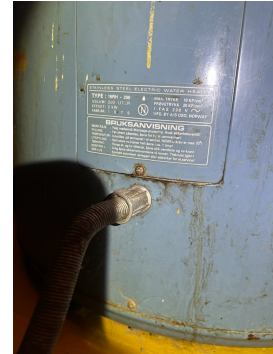
Produksjonsår 1979.

Det anbefales å følge opp tilstanden på varmtvannstanken og påregne utskifting på grunn av alder, for å unngå plutselig svikt og eventuelle følgeskader som vannlekkasje.

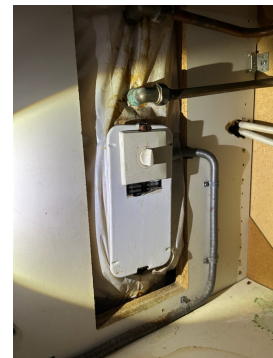
På grunn av tankens alder og synlige lekkasjer fra koblinger må denne byttes ut for å unngå plutselig svikt og påfølgende skader.
