Tilstandsrapport

📍 Huldretunet 31, 1461 LØRENSKOG

gnr. 100, bnr. 744

Rapportdato: 17.04.2026

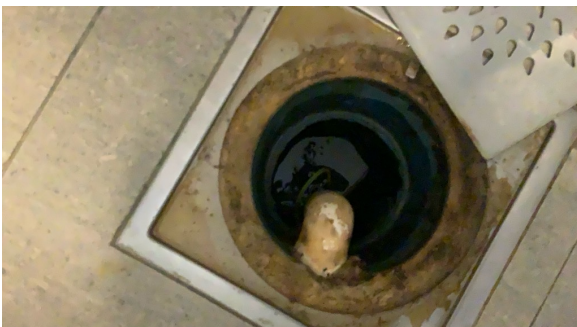
1. ETASJE > BAD

TG 2 Sanitærutstyr og innredning

- Det er ikke påvist tilfredsstillende løsning for å synliggjøre lekkasje fra innebygget systerne.
- Det er avvik:

Det er ingen drepsåpning under WC, noe som gjør det vanskelig å oppdage eventuelle lekkasjer fra den innebygde sisternen. Toalettet er plassert for lavt, noe som kan påvirke brukervennligheten.

- Tiltak:
- Det må gjøres tiltak for å lukke avviket.
- Det må gjennomføres ytterligere undersøkelser.

Det bør etableres en tilfredsstillende løsning for å synliggjøre eventuell lekkasje fra innebygget systerne, for å redusere risikoen for skjulte vannskader og følgeskader på omkringliggende konstruksjoner.

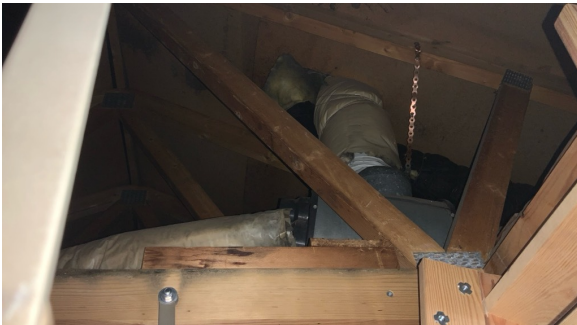
- Det er påvist store avvik på ventilasjonsløsning i forhold til byggets oppføringstidspunkt.
- Avtrekksvifte er defekt.

- Ventilasjonsløsningen må utbedres.
- Om mulig må balansert ventilasjon vurderes. Det vil imidlertid sjelden være økonomisk rasjonelt som et enkeltstående tiltak i en bolig som dette. Dersom boligen en gang skal renoveres, kan man vurdere balansert ventilasjon eller andre tiltak for å bedre kvaliteten på innemiljøet.
- Det må gjøres tiltak for å lukke avviket.

Kostnadsestimat: Under 20 000
