Valhallvegen 51, 2413 ELVERUM

Befaringsdato: 24.03.2026

Rapportdato: 16.04.2026

Tilstandsrapport

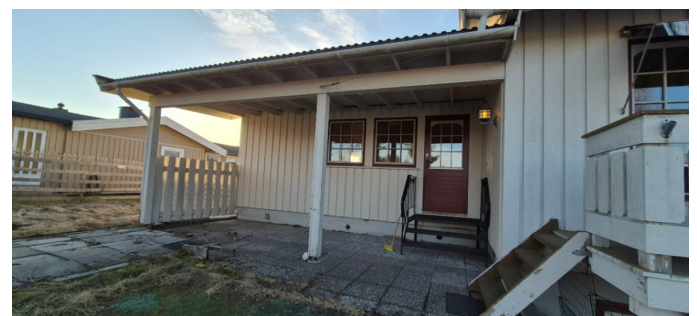
TG 2 Takteking - 1 - 2

- Overvåk tilstanden jevnlig. For å få tilstandsgrad 0 eller 1 må tekkingen skiftes ut, men tidspunktet for når dette er nødvendig er vanskelig å si noe om.

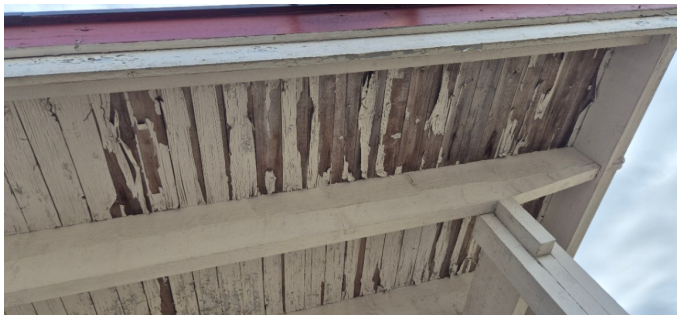
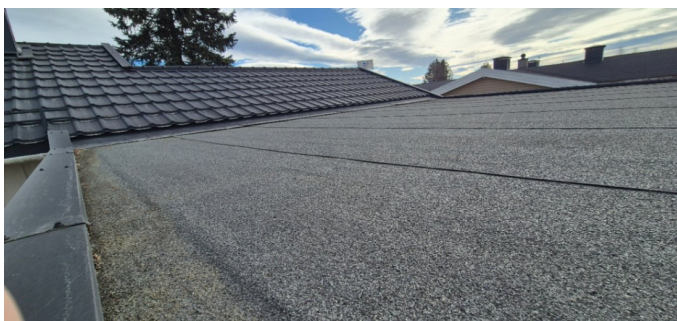
Malings avflassing og fuktskader på undertaket av bord.

Behov for utbedring og vurdering om tekkingen er tett.

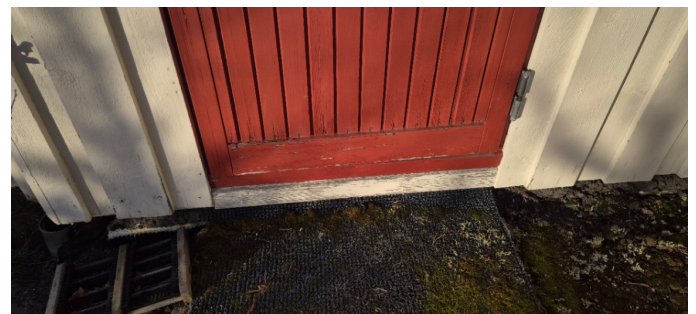
Verandadør fra tilbygget inngangsparti

Verandadører med oppsprekking og fuktskader utvendig.

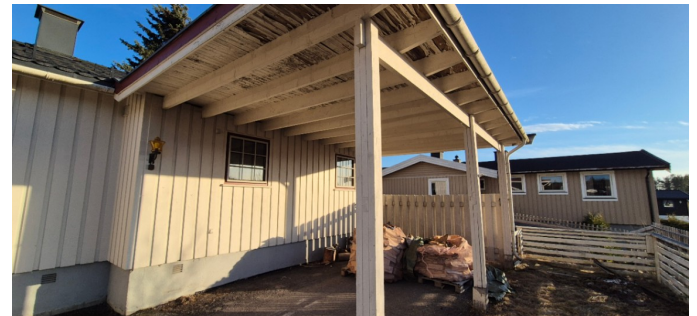
Bordtaket med betydelig malings avflassing og fuktskader. Oppsprukket dekke.

Taket ettersees for evt. lekkasje og bordtak utbedres.

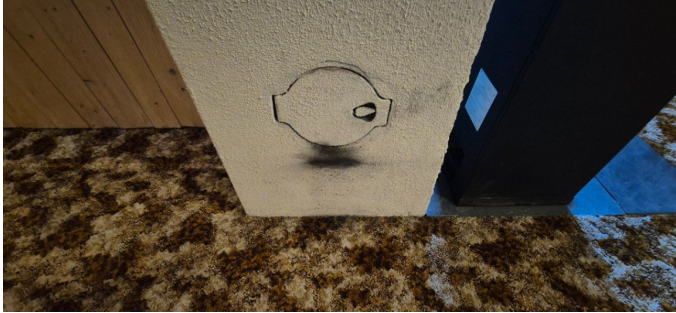
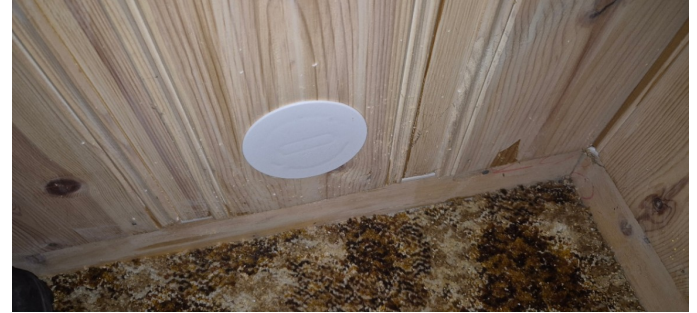
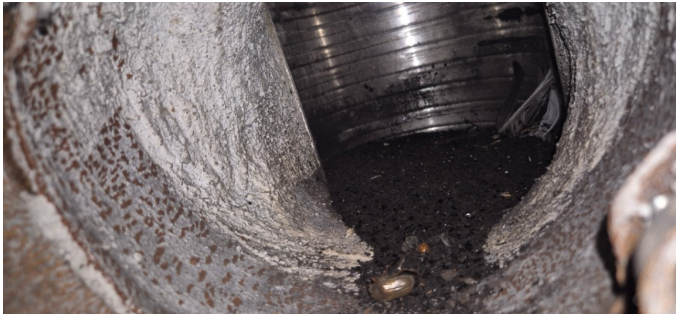
Flexitrør synes i sotluken

- Det anbefales å montere ildfast plate under luker på pipe.

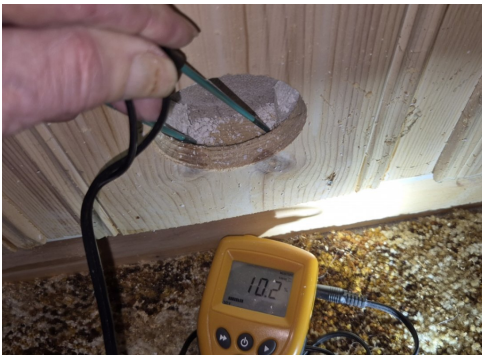
- Det er påvist indikasjoner på noe fuktgjennomtrenging inn i kjellermur. Gjelder på synlige deler av gulv/vegger i bod.

- Det påviste fuktnivå gir grunn til å overvåke konstruksjonen jevnlig for å se utvikling over tid, og eventuelt foreta tiltak for å unngå fuktskader.

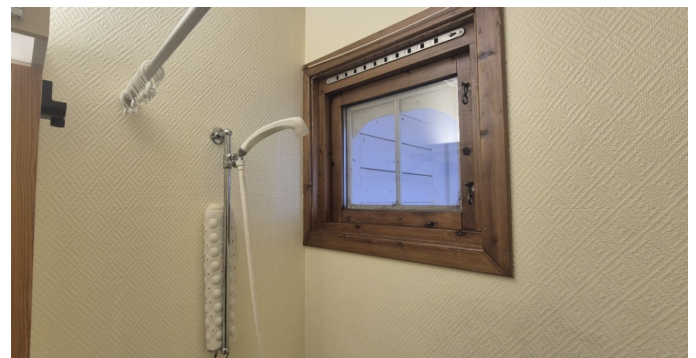
- Det er vindu/dør med ikke fuktbestandige materialer i våtsonen (ved vask, dusj, badekar, osv.), løsningen eller byggematerialet er uegnet.
- Det er uegnede materialer i våtsoner.

- Uegnede materialer må fuktbeskyttes/utskiftes.
- Dersom det ikke gjøres tiltak, kan dette medføre oppfukning, oppsvelling og forringelse av materialer over tid og fuktskader på tilstøtende konstruksjoner.

Det må sjekkes om det er brukt våtromsmaling med godkjent utførelse. Materialer i/ved vindu må fuktsikres.

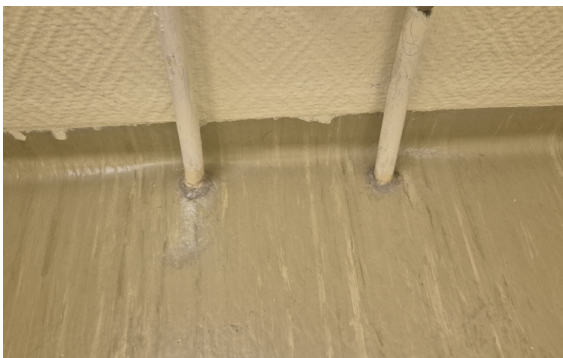
- Det er påvist mangelfull/feil utførelse rundt rørgjennomføringer e.l. som gir fare for fukt i konstruksjonen i våtsone.
- Mer enn halvparten av forventet brukstid er passert på membranløsningen.

Rørgjennomføring i gulv uten mansjett

Rørgjennomføringer ettersees/utbedres.

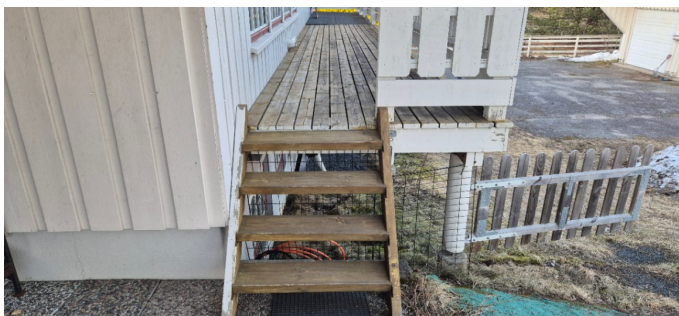
Trapp fra balkong uten rekkverk

- Rekkverk på innvendig trapp må monteres for å lukke avviket.
- Det bør gjennomføres radonmålinger.
- Innhent nytt brannslukningsutstyr.
- Det er behov for tiltak

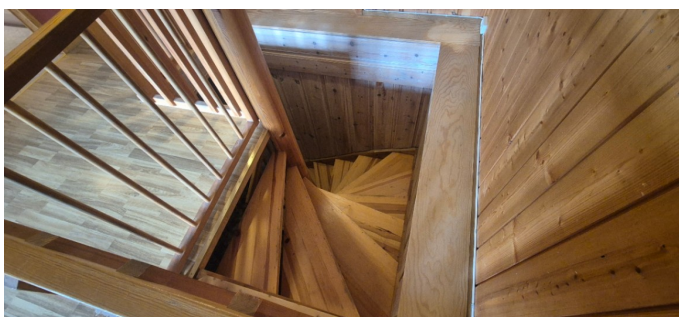
Trapp til kjeller uten rekkverk/håndløper

- Det er ikke krav om utbedring av rekkverkshøyde opp til dagens forskriftskrav.
- Håndløper på innvendig trapp bør monteres, men det var ikke krav på byggetidspunktet.
- Innhent nytt røykvarslrutstyr.
- Rekkverk for utvendige trapper må monteres for å lukke avviket.
- Det er ikke krav om utbedring av åpninger i innvendige trapper opp til dagens krav.
- Åpninger i innvendige trapper er såpass store at det ut ifra sikkerhetsmessige forhold anbefales å lage mindre åpninger.

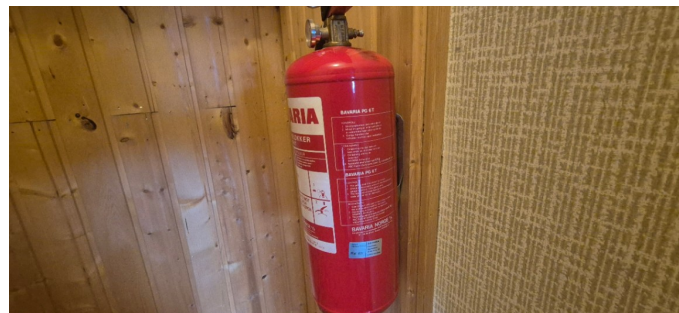
Brannslukningsapparat i 1. etasje fra 1991
