Bivegen 5C

Tilstandsrapport

Befaringsdato: 20.02.2026

Rapportdato: 09.03.2026

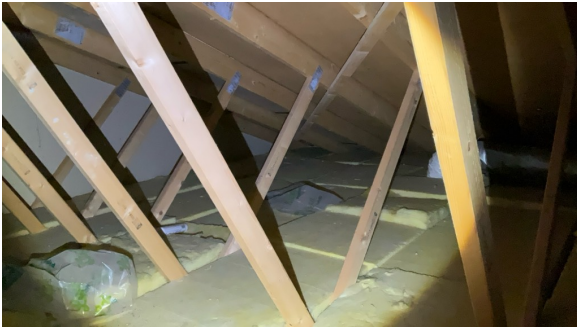
- Det er avvik:
- Isolasjon dekker delvis lufting mot raft/takfot.
- Det er ikke tett undertak ifm takgjennomføring, det er påvist gjennomlys, noe som tilsier at regnvann og snø kan komme inn ved spesielle værforhold.
- Ikke montert insektsnett på luftespalter.

- Tiltak:
- Isolasjonen bør fordeles bedre for å opprettholde luftespalten i overgang mellom tak og vegg. Begrenset/ikke lufting kan gi kondens, fuktskader og ising på tak.
- Det anbefales å etablere tilstrekkelig tetting ifm takgjennomføringer for å hindre at regnvann og snø kan trenge inn på loftet. Dersom forholdet ikke utbedres, kan fukt trenge inn på loftet og skade tilstøtende konstruksjoner, noe som over tid kan føre til fukt-, sopp- og råteskader.
- For å lukke avviket må det monteres insektsnett på luftespalter for å forhindre tilkomst for skadedyr i takkonstruksjon.

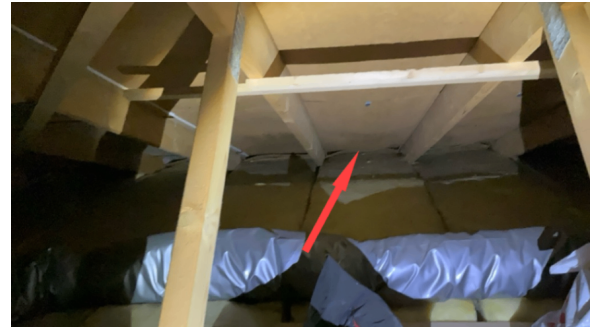
- Isolasjon dekker delvis lufting mot raft/takfot.

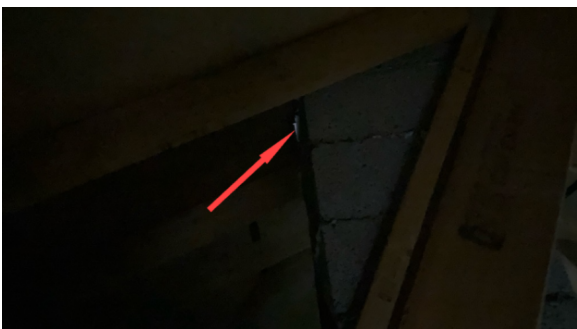
- Det er ikke tett undertak ifm takgjennomføring, det er påvist gjennomlys, noe som tilsier at regnvann og snø kan komme inn ved spesielle værforhold.

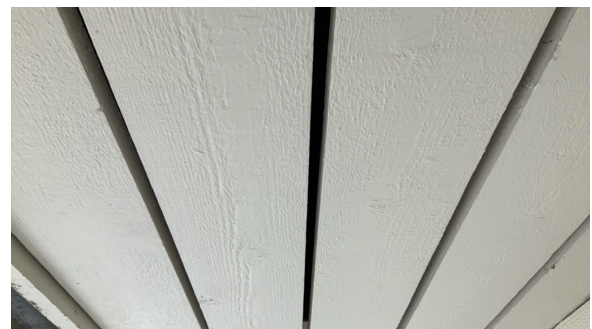
- Ikke montert insektsnett på luftespalter.

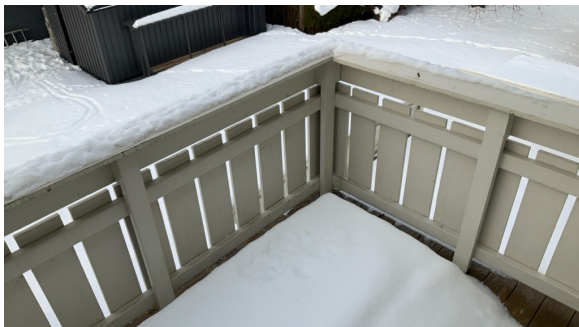
- Konstruksjoner som er værutsatt og uten tak, vil alltid ha ekstra vedlikeholdsbehov.

- Tiltak:
- Vedlikeholdsarbeider må påregnes. Overflatebehandlingen er treverkets beskyttelse mot vann, tilsmussing og misfarging fra svertesopp eller alger. Om treverket blir stående uten beskyttelse vil dette øke risikoen for at treverket trekker til seg fukt som igjen kan føre til fuktskader.
- Rekkverk med lav høyde gir redusert sikkerhet. Dette øker risikoen for fallulykker og personskader, særlig for barn og eldre. Det anbefales å forhøye eller skifte ut rekkverket slik at det tilfredsstiller gjeldende krav til høyde og sikkerhet.
- Det må foretas nærmere undersøkelser av balkong/terrasser når de er snøfri.

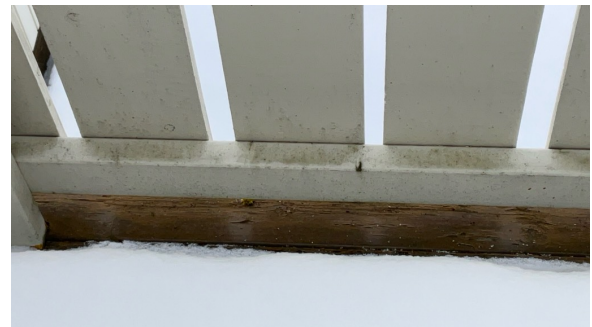
- Konstruksjoner som er værutsatt og uten tak, vil alltid ha ekstra vedlikeholdsbehov.

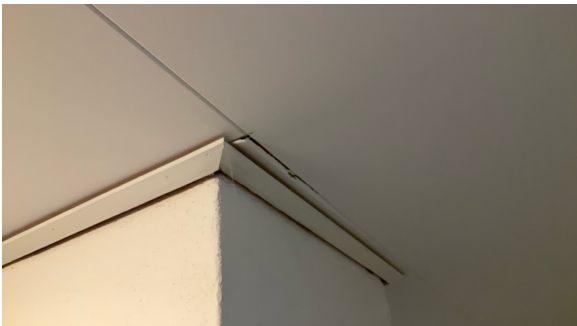
- Noe skade i takplater rundt pipe i 2.et. Skyldes sannsynligvis noe bevegelser.

- Tiltak:
 - For å kartlegge tiltak må fagmann/flislegger gjøre en vurdering. Dersom fliser eller fuger løsner må det påregnes større kostnader rundt utskifting/oppgradering av overflater.
- Følg med på om skade ved pipe forverrer seg. I så fall må det iverksettes tiltak.

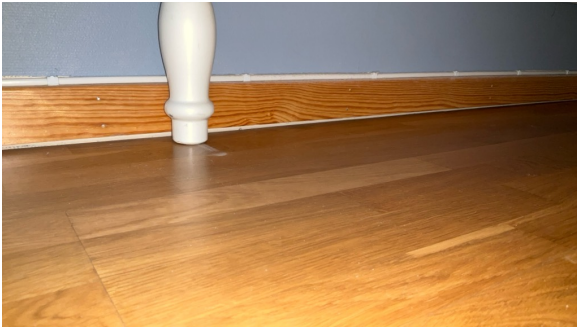
- Det registreres sprekker mellom gulv og gulvlist. Dette kan skyldes bevegelser i etasjeskille.

- Tiltak:
 - Følg med på om sprekker forverrer seg. I så fall må det iverksettes tiltak.

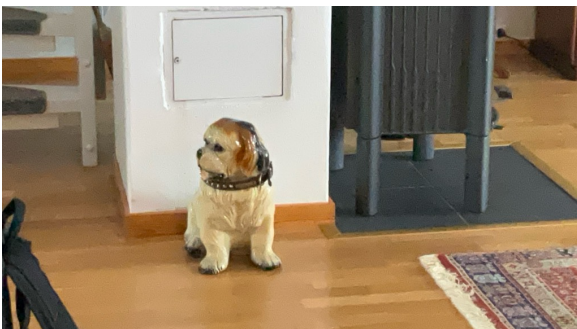
Ildfast plate mangler på gulvet under sotluke/feieluke på pipe.

- Andre tiltak:
- Det anbefales å montere ildfast plate under luker på pipe ev sette inn en sotlukestein innenfor luker. Uten en ildfast plate kan gnister eller glør som faller ut av sotluken antenne brennbart materiale.
- Ildfast plate må monteres foran ildsted slik at avstanden mellom ilegget og brennbart gulv blir min 30cm. Uten en ildfast plate kan gnister eller glør som faller ut ved åpning av ildstedet skade og i vestre fall antenne brennbart materiale.

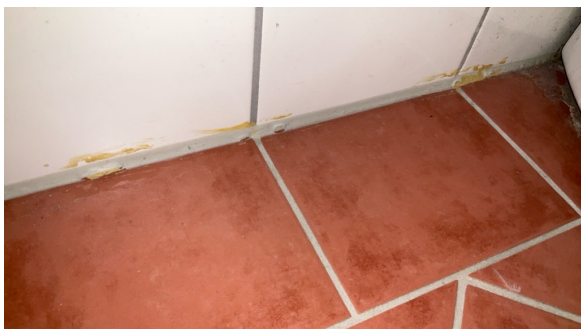
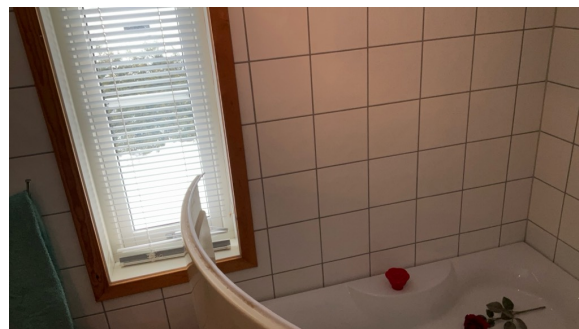
- Det er avvik:
- Det er vindu i våtsonen.
- Det registreres sprekke i silikonfuge i overgang vegg og gulv. Dette er en indikasjon på bevegelser i konstruksjonen.

- Det registreres sprekke i silikonfuge i overgang vegg og gulv. Dette er en indikasjon på bevegelse i konstruksjonen.
- Det er vindu i våtsonen.

- Vindu er eksponert for fukt påkjenning. Plasseringen i våtsone kan føre til vanninntrengning. Bygningdelen bør beskyttes mot direkte fukt påkjenning. Tiltak anbefales for å unngå fukt skader.
- Silikonfuger med sprekker bør skiftes ut. Det oppfordres til at man følger med på om fugen sprekker på nytt. I så fall er det aktiv bevegelse i konstruksjonen og tiltak må iverksettes. Bevegelser i konstruksjonene kan føre til skader på tettesjikt/membran og fliser/overflater.

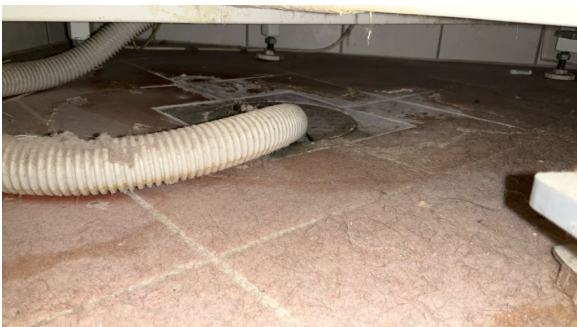
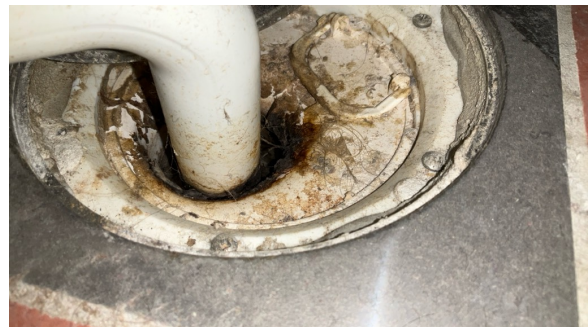
- Det er ikke fremvist dokumentasjon på utførelse og materialer for våtrommets tettesjikt. Våtrommets tettesjikt er innebygd og er derfor ikke mulig å vurdere uten dokumentasjon.
- Ut fra alder på våtrommet er mer enn halvparten av forventet brukstid oppnådd på membran/tettesjikt. Membraner har en aldriingsprosess og forventet brukstid. Dette kan variere ut fra hvilken type membran som er benyttet og hvilke egenskaper denne har i kombinasjon med selve utførelsen. Bruksintensitet vil også være avgjørende. Risiko for lekkasjer øker med alder.
- Ingen synlig membran i sluk. Sluk har en utførelse som gjør at det ikke kan vurderes hvordan tetthet er ivarettatt.
- Gjennomføringer i tettesjikt er innebygget/ tildekket og er derfor ikke mulig å vurdere uten dokumentasjon eller bygningsmessige inngrep.
- Sluk under dusjkabinett kunne ikke inspiseres på tilfredsstillende måte pga redusert adkomst.

- Sluk under dusjkabinett kunne ikke inspiseres på tilfredsstillende måte pga redusert adkomst. Sluk under boblekar.

- Tiltak:
 - Det er ikke påvist synlig skade på våtrommet som kan kobles til membran/tettesjikt og lekkasjesikring, men det kan ikke verifiseres om våtrommet har fungerende tettesjikt. Ikke fungerende tettesjikt på våtrom kan føre til skjult skade på tilstøtende/innebygde bygningsdeler som kan være vanskelig å avdekke på et tidlig tidspunkt. Dersom det skal kunne verifiseres utførelse av tettesjikt på våtrommet må dokumentasjon i form av bilder/sjekkliste/kontrollerklæring for utførelse og samsvar for benyttede materialer framlegges. Dersom dette ikke kan fremskaffes anbefales det å følge med på tilstand til våtrommet og tilstøtende bygningsdeler/rom.

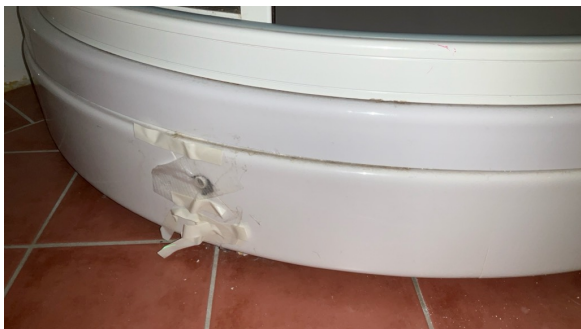
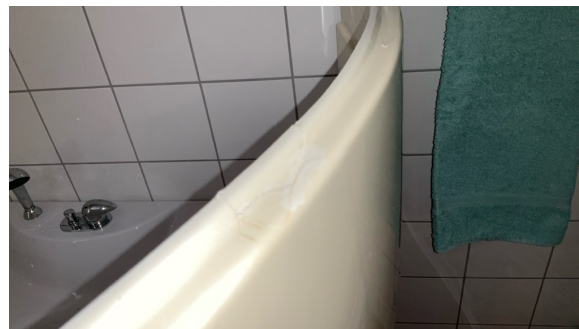
- Det er ikke påvist tilfredsstillende løsning for å synliggjøre lekkasje fra innebygget sisterner.
- Det er påvist skader på innredning.
- Det registreres skader på deksel under dusjkabinett og deksel foran badekar.

- Det registreres skader på deksel under dusjkabinett og deksel foran badekar.

- Det må påregnes oppgradering/vedlikehold om kjøper har andre brukskrav eller krav til estetikk.
- Innebygde sisterner og lignende må monteres i en prefabrikkert kassett med vannrette overflater eller i et hulrom. Der det er relevant må hulrommets vegger og gulv ha vannrett sjikt som er kontinuerlig med resten av sjiktet for rommets vegg og gulv. Eventuelt lekkasjevann må dreneres ut i rommet slik at lekkasjen raskt blir synlig. Lekkasje som ikke synliggjøres kan forårsake fuktskader.

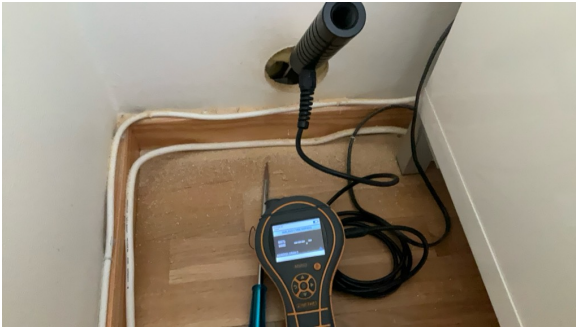
Ingen utslag ved fuktmåling i hulltaking i vegg mot bad.
Målingene som er gjort er å betrakte som stikkprøver og sier bare noe om tilstanden i nærheten til området der målingen er utført.

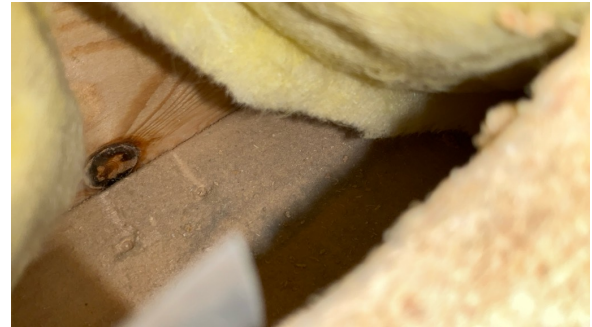
Ingen åpenbare avvik ble registrert ved inspeksjon av konstruksjonen etter hulltaking.

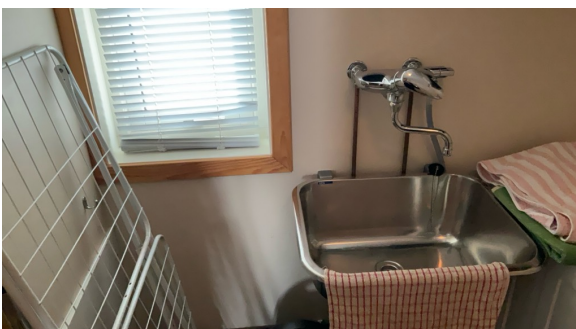
- Det er vindu i våtsonen.

- Tiltak:
- Vindu er eksponert for fuktpåkjenning. Plasseringen i våtzone kan føre til vanninntrengning. Bygningsdelen bør beskyttes mot direkte fuktpåkjenning. Tiltak anbefales for å unngå fuktskader.

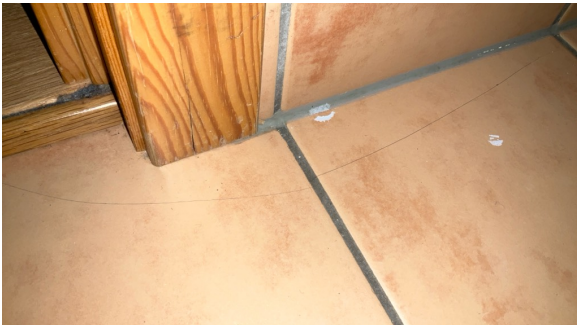
- Det er registrert sprekker i fliser.

- Det anbefales ytterligere undersøkelse av fagperson som kan gi en vurdering av om det er nødvendig med utbedring. Riss/sprekker i flis/fug kan være en indikasjon på avvik i bakenforliggende konstruksjon. Det vil være viktig å vurdere eventuell skade på underliggende membran ved å utbedre/ ikke utbedre avviket.

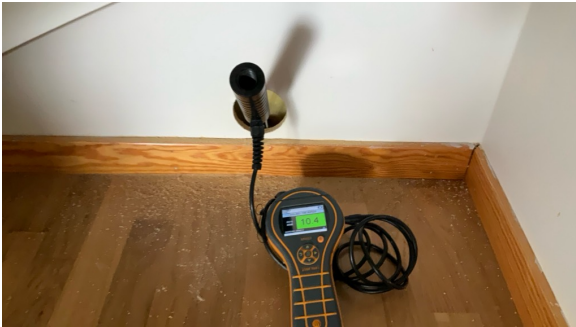
Fuktmåling i hulltaking i vegg mot vaskerommet viste ingen forhøyede fuktverdier.

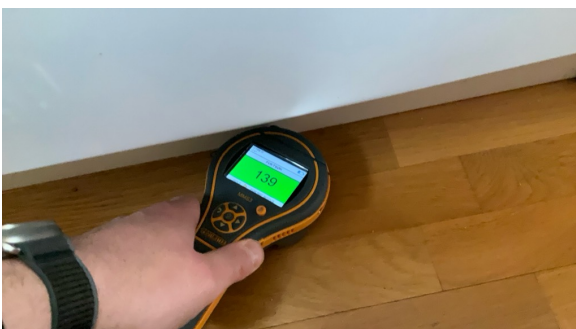
Ved bruk av fuktindikator registrerte jeg ingen forhøyede verdier.

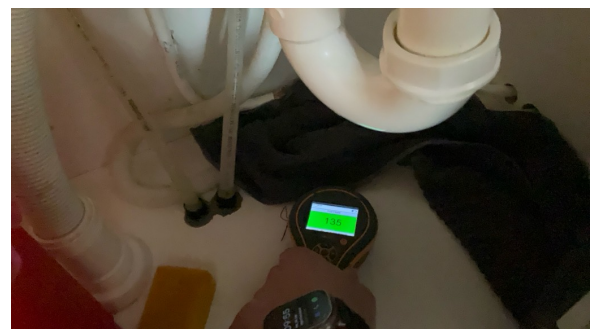
Ved bruk av fuktindikator registrerte jeg ingen forhøyede verdier.

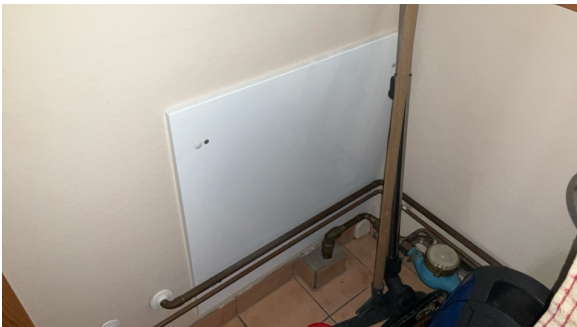
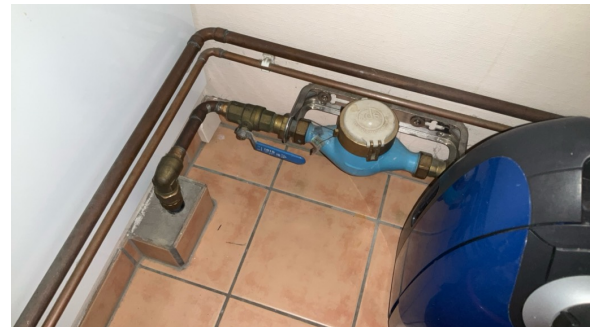
- Fordelerskapet var skrudd igjen på befaringsdagen og kunne ikke inspiseres. Stoppekran og vannmåler

- Tiltak:
- Fordelerskap bør inspiseres.
