Tilstandsrapport

📍 Myrvoldvegen 36 + 34, 2837 BIRISTRAND

gnr. 112, bnr. 8

Rapportdato: 05.03.2026

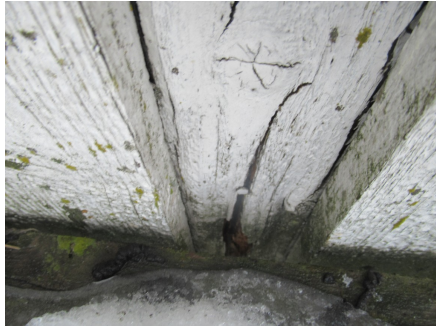
- Det er ingen eller liten lufting i nedre kant av kledning mot grunnmur.
- Det er påvist spredte råteskader i bordkledningen.

Det er noe lokalt slitasje og råteskader i overflater.
Konstruksjonen er begrenset ventilert.

- Råteskadet trekledning må skiftes ut.
- Råteskader i bordkledningen kan fortsette å utvikle seg både i tilliggende bordkledning og til bakenforliggende veggkonstruksjon, dersom en ikke foretar tiltak.

Behov for overflatebehandling, lokal utskifting

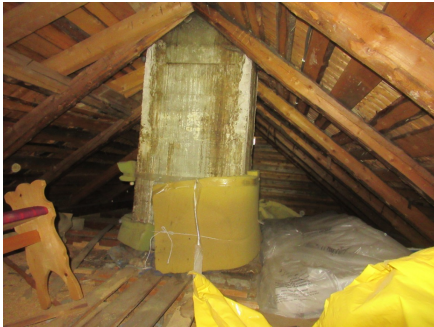
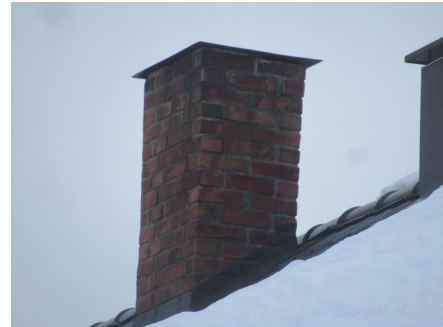
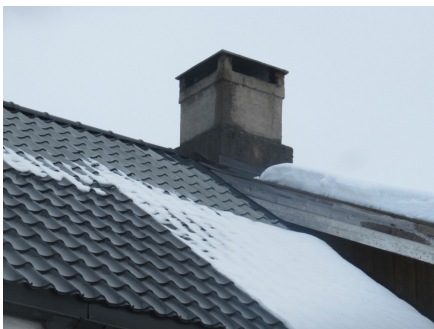
- Det er påvist sprekker og/eller riss i pipe.

Den eldste er noe slitt over tak og er utkraget slik at det ikke er beslag. Avvik på beslag over tak for den andre pipa. Det er på loft pålagt noe skumgummi rundt pipe. Noen sprekker på pipe observert.

Anbefaler takbeslag over tak på begge piper. Fjerne isolasjon på loft. Kontroll anbefales av piper innvendig grunnet alder og synlig tilstand med noe bekkutslag/sprekker på loft.

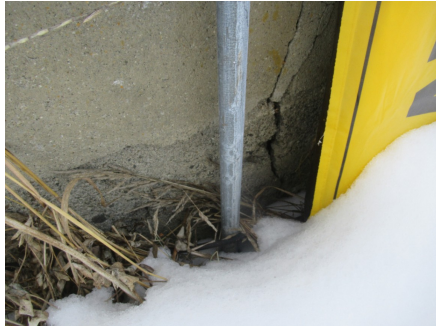
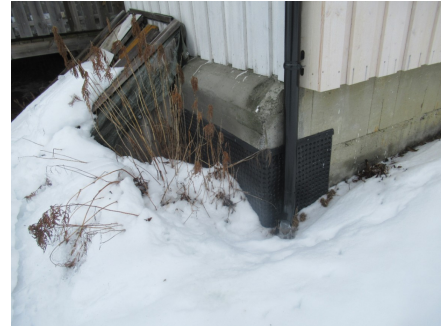
- Det er registrert horisontalriss som er symptom på jordtrykk.
- Grunnmuren har sprekkdannelser.
- Det er avvik:

Det er noen sprekker / slitasje i grunnmur som indikerer høyt jordtrykk.

På hjørne mot syd-vest er det påstøpt utvendig og innvendig murt opp en lecamur innenfor den opprinnelige grunnmuren slik at her er det trolig eldre skader. Dette er utført av tidligere eier antatt på 1980-1990 tallet iht opplyst.

Det må påregnes noe lokal utbedring av overflater/sprekker slik at man kan følge med på evt utvikling. Tiltak med drenering og tilbakefylling med lette masser bør da vurderes.

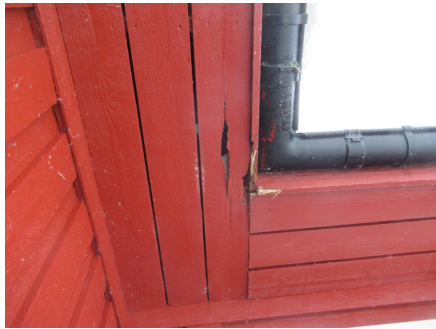
Det har vært lekkasje på taket og det er iht opplyst lokalt utbedret. Noe fukt- råteskadet treverk observert i gesims.

Utbedre skadet treverk og kontroller gradrenne/taktekking.

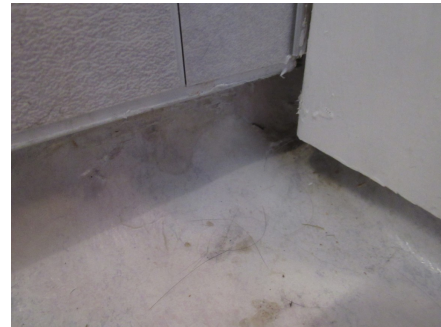
Det må lagges nytt gulvbelegg pga sprekker/hull slik at et ikke tilfredsstillende dagens forskriftskrav til våtrom.

Hull i belegg

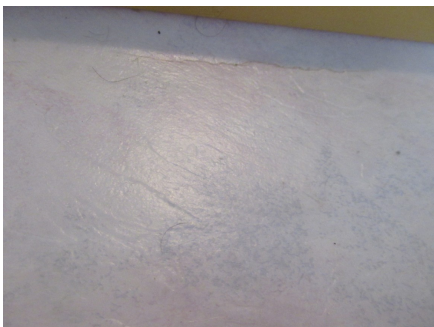
Sprekt belegg
