Tilstandsrapport for bolig

# Dr Knudtzons vei 1, Larvik

| Eiendom | Bygning | Byggeår | BRA | BRA-i | BRA-e |
|---|---|---|---|---|---|
| Dr Knudtzons vei 1<br>3256 Larvik<br>Gnr: 2011 Bnr: 88<br>LARVIK | Enebolig | 1908 | 250 m <sup>2</sup> | 250 m <sup>2</sup> | — |

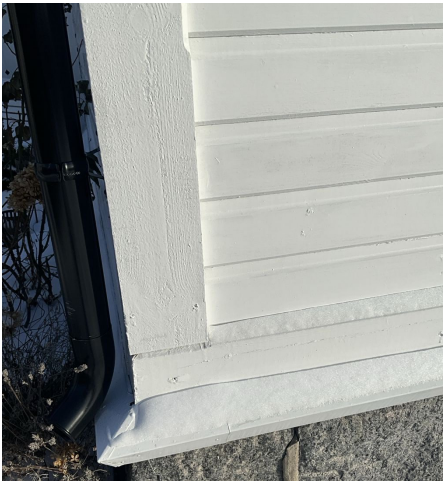
Foto 1

| <b>Yttervegg – Konstruksjon</b><br>TG 2 | Bærende kjernekonstruksjon av stående reisverksplank fra byggeår med minimal isolerende effekt. Diffusjonssperre mangler på del av yttervegg i liten bod/kott ved kjøkken.<br><b>Årsak til forhøyet TG:</b> Yttervegg-konstruksjon aldersrelatert funksjonssvikt og manglende dampsperre.<br><b>Konsekvens:</b> Risiko for fuktskader og fortsatt materialsvekkelse over tid. |
| <b>Yttervegg – Kledning</b><br>TG 2 | Stående trepanel på deler av bygningen har oppnådd forventet levetid og viser aldersrelatert slitasje til tross for nylig vedlikehold. Østvegg er oppgradert med ny kledning, isolasjon og vindsperre. Yttervegg – Kledning er besiktiget. Tilstanden er vurdert visuelt.<br><b>Årsak til forhøyet TG:</b> Elde og slitasje som forventet for bygningsdelens alder.<br><b>Konsekvens:</b> Kan medføre følgeskader dersom eldste kledning ikke på sikt byttes - dette anses ikke akutt. |

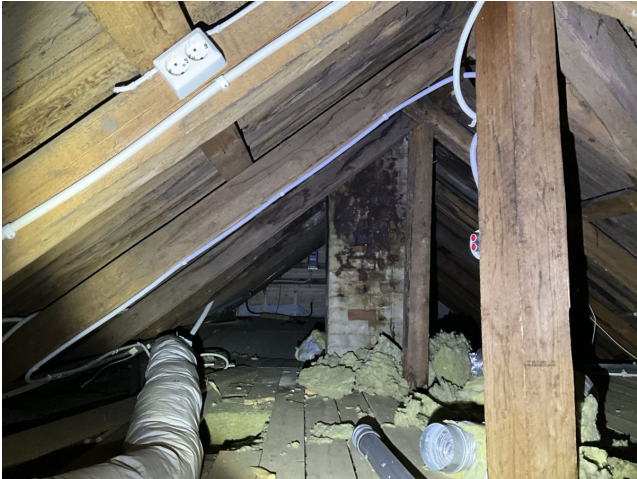
Foto 2

| Konstruksjon<br>TG 2 | Fuktskjolder rundt pipe og gjennomføringer registreres på undertak av grovpanel. Konstruksjonen har utgått forventet levetid med 236%.<br>Årsak til forhøyet TG: Takkonstruksjon aldersrelatert funksjonssvikt og fuktpåvirkning fra teglsteinspipe.<br>Konsekvens: Fuktskader kan utvikle seg til råte i treverk rundt pipe og gjennomføringer. |
| Lufting av takverk | Begrenset ventilasjon med spalter ved takutsikk og minst én gavelventil retning sør. Kondensering kan forekomme mot overflater på loft. |
| Innfelte installasjoner mot kald sone<br>TG 2 | Begrenset spalter ved takutsikk kan gi kondensering mot overflater på loft. Konstruksjonen har utgått forventet levetid med 236%.<br>Årsak til forhøyet TG: Gjennomføringer mot kald sone med mangelfull dampsperre.<br>Konsekvens: Fukt kan bygge seg opp i taket og gi råteskader. |

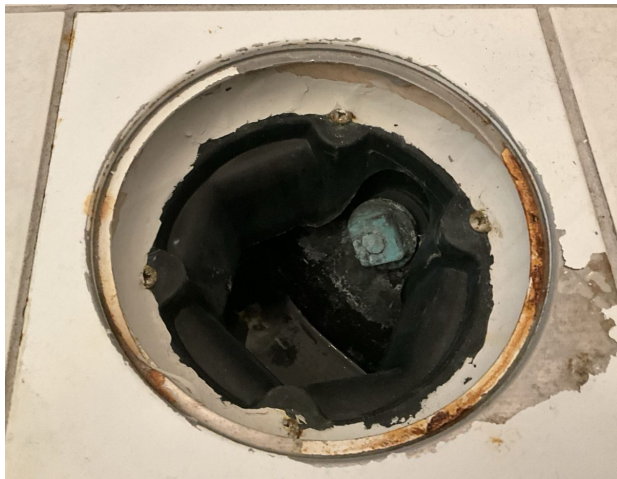
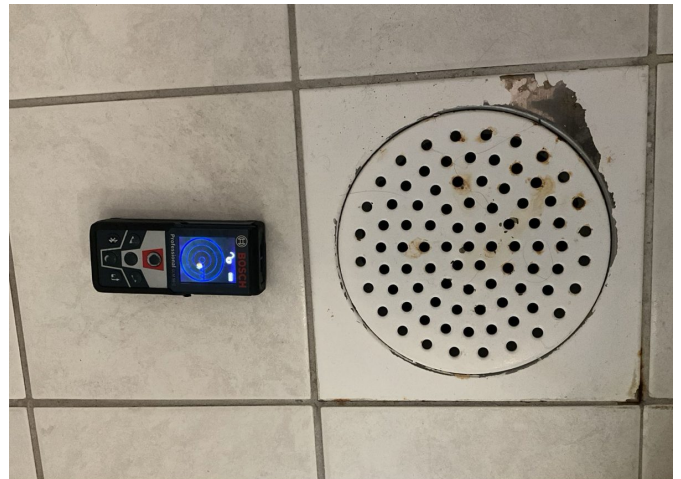
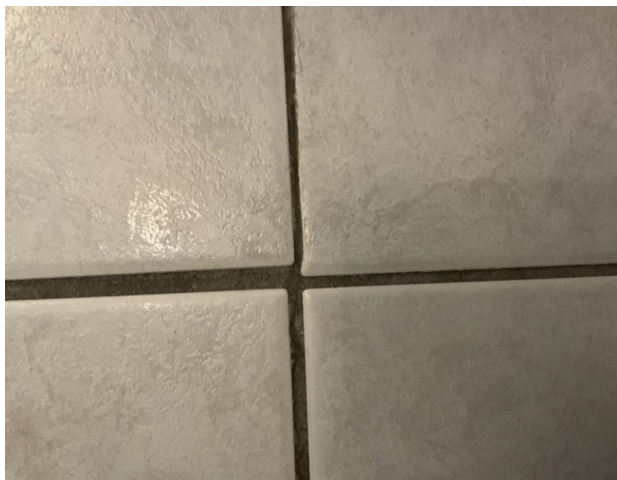
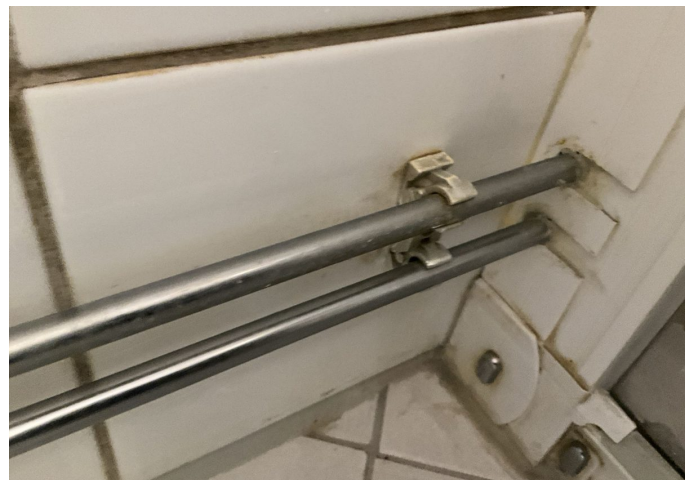
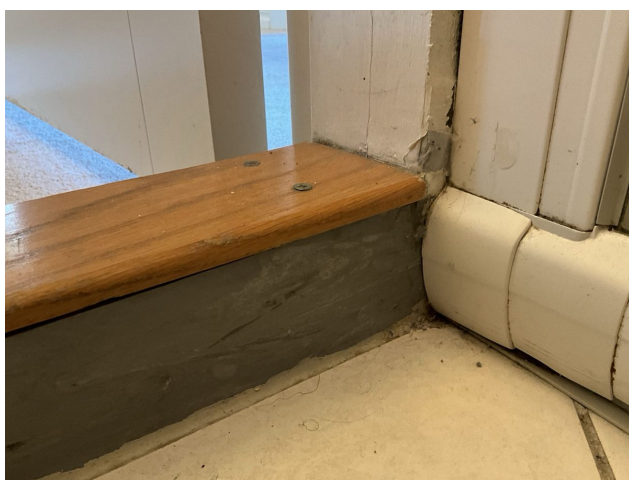
Gulv av fliser. Begrenset tilstøpt fall retning sluk. Det anbefales å anlegges slisse i underkant av dusjsokkel slik at eventuelle lekkasjevann fra f.eks. servant enklere kan renne til sluk. Terskelhøyde ved dør OK. Deler av flisarbeidet oppleves å være ufagmessig utført.

| <div>Vegger og himling</div> <div>TG 2</div> | Vegger av keramiske fliser og himling av trepanel fra år 2000. Deler av flisarbeidet oppleves å være ufagmessig utført.<br><b>Årsak til forhøyet TG:</b> Ufagmessig utførelse av flisarbeid.<br><b>Konsekvens:</b> Kan medføre fuktskader og redusert levetid på våtromskonstruksjonen. |
| <div>Gulv</div> <div>TG 2</div> | Gulv av keramiske fliser fra år 2000 med begrenset tilstøpt fall retning sluk.<br><b>Årsak til forhøyet TG:</b> Utilstrekkelig fall til sluk ved utførelse.<br><b>Konsekvens:</b> Kan medføre stillestående vann og økt risiko for fuktskader. |
| <div>Sluk, membran og tettesjikt</div> <div>TG 3</div> | Membran ikke synlig under plastsluk. Våtrom fra år 2000 hvor all forventet levetid er medgått.<br><b>Årsak til forhøyet TG:</b> Membran har passert forventet levetid på 24 år.<br><b>Konsekvens:</b> Økt risiko for lekkasje til underliggende konstruksjoner.<br><b>Kostnadsanslag:</b> 100 000 – 200 000 kr (inkl. mva) |
| <div>Fuktmåling og hulltaking</div> <div>TG 2</div> | Fuktmåling med Protimeter viser ingen fuktavvik. Hulltaking ikke utført på grunn av selgers ønske.<br><b>Årsak til forhøyet TG:</b> Hulltaking ikke utført på grunn av selgers ønske.<br><b>Konsekvens:</b> Hulltaking for fuktmåling kan avdekke avvik som ikke er synlig utenfra. Hulltaking kan foretas seinere, etter avtal med selg. |

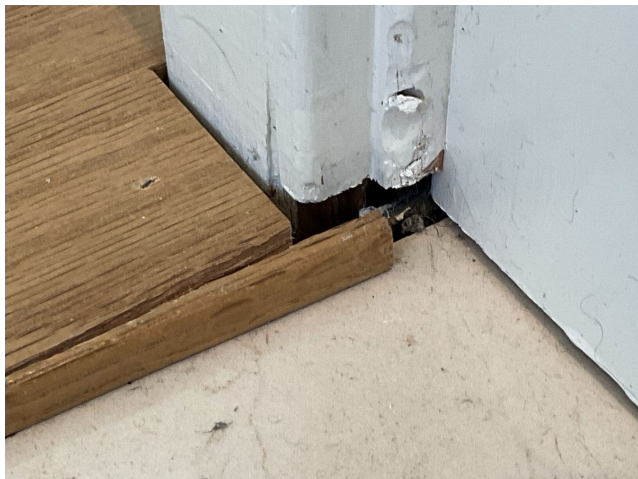
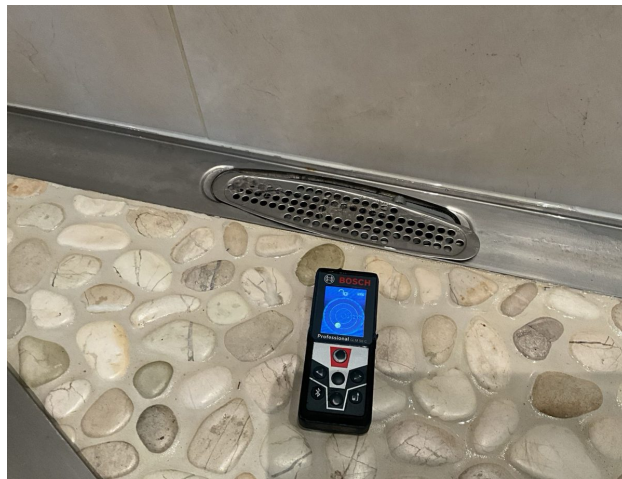
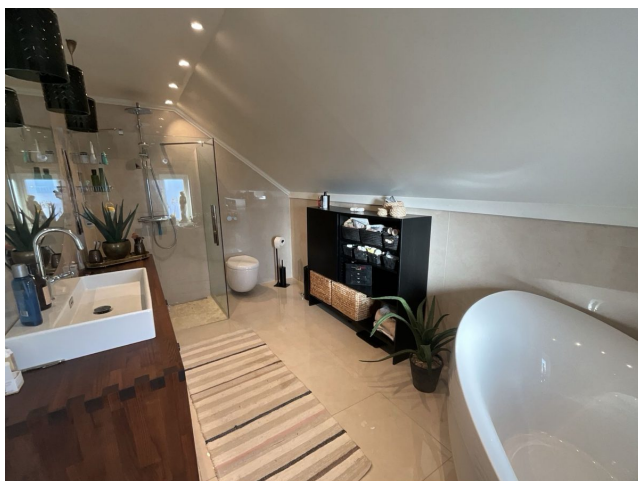
Gulv av fliser. Begrenset tilstøpt fall retning sluk. Det anbefales å anlegges slisse i underkant av dusjsokkel slik at eventuelle lekkasjevann fra f.eks. servant enklere kan renne til sluk. Terskelhøyde ved dør OK. Deler av flisarbeidet oppleves å være ufagmessig utført.

| Gulv<br>TG 2 | Natursteinsmosaic i dusjnise vil erfaringsmessig holde på bruksvann etter dusjing tross fall. Ingen membranoppkant ved dørterskel. Ikketilrekkelig membranoppkant ved dørterskel.<br>Årsak til forhøyet TG: Natursteinsmosaic har porøs overflate som holder på vann og manglende membranoppkant ved dørterskel.<br>Konsekvens: Stående vann kan føre til fuktskader og muggvekst over tid. Ved lekkasjer rommet kan dette renne ut av rommet. |
| Fuktmåling og hulltaking<br>TG 2 | Hulltaking ikke foretatt etter avtale med selger. Protimeter viser ingen fuktavvik.<br>Årsak til forhøyet TG: Hulltaking ikke foretatt etter ønske fra selger.<br>Konsekvens: Hulltaking for fuktmåling kan avdekke avvik som ikke er synlig utenfra. Hulltaking kan foretas seinere, etter avtal med selg. |

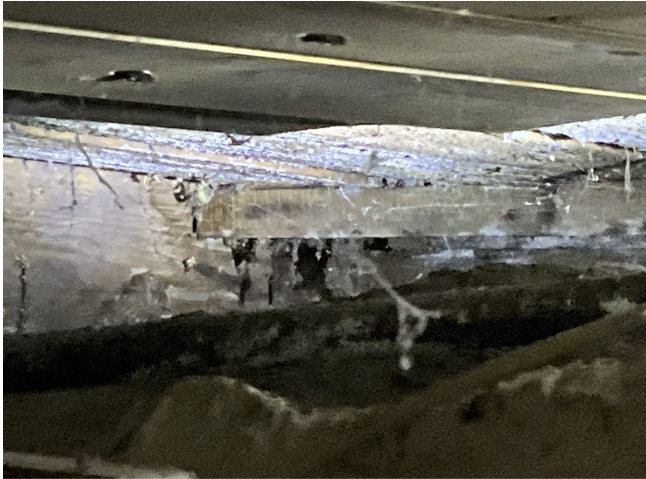
Foto 11

Grovkjeller med steinvegger og betongdekke fra byggeår. Gulv under kjøkken renoverert med nytt støpt dekke. Mindre fuktflekker og saltutslag registreres på steinvegger, samt sprekker og fuktmerker i betongdekke. Ingen synlig ventilasjon observert. Mye lagret materiale begrenser kontrollmuligheter.

| <b>Vegger og himling</b><br>TG 2 | Steinvegger med mindre fuktflekker og saltutslag registrert. Brorparten av forventet levetid er medgått.<br><b>Årsak til forhøyet TG:</b> Steinvegg aldersrelatert funksjonssvikt og vanninntrenging gjennom konstruksjonen.<br><b>Konsekvens:</b> Kan gi fuktskader på vegger og gulv, samt mugg og soppvekst. |
| <b>Ventilasjon</b><br>TG 2 | Begrense ventilasjon registrert i kjeller.<br><b>Årsak til forhøyet TG:</b> Ventilasjon aldersrelatert funksjonssvikt eller fravær av ventilasjonssystem.<br><b>Konsekvens:</b> Kan gi fuktoppbygging, dårlig inneklima og økt risiko for mugg og soppvekst. |

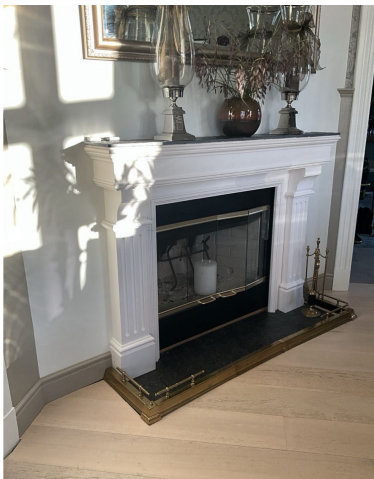
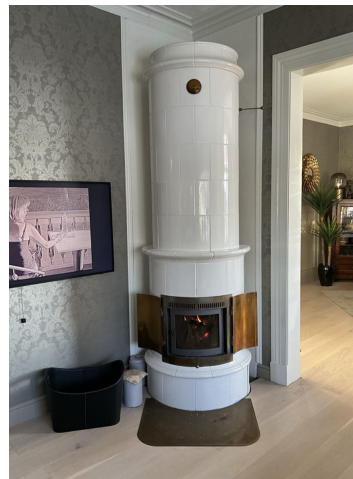
Manglende tilsynsrapport fra feiervesenet. Teglsteinspipe med avrenning av bekk på loft, men ny innerpipe fra 2020 reduserer betydningen av dette.

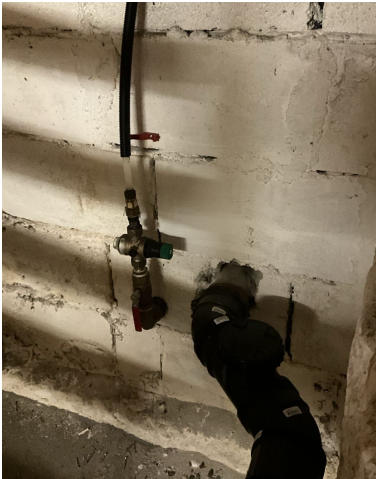
Foto 14: Foto viser stoppekran i kjeller.

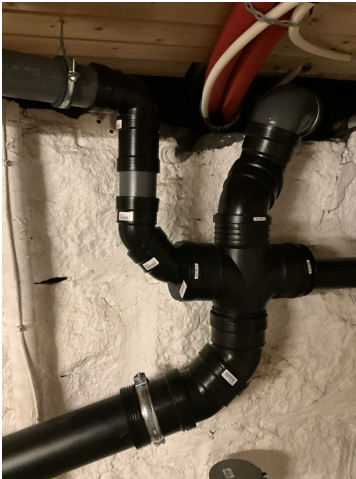
Foto 15: Foto viser avløpsrør av plast i kjeller.

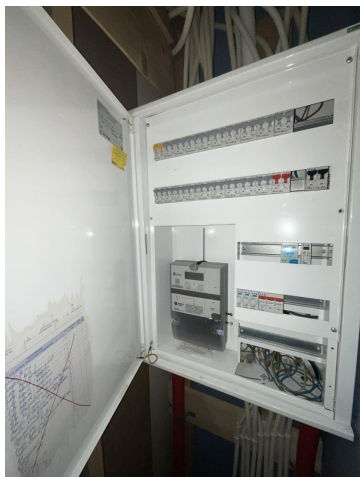
Foto 17

Elektrisk anlegg som opplyses å være komplett nytt i 2020. Arbeidene utført av Nordrum Elektro. Selger oppgir at ingen arbeider ved anlegget er utført som ufaglært egeninnsats. Kursoversikt må oppdateres.

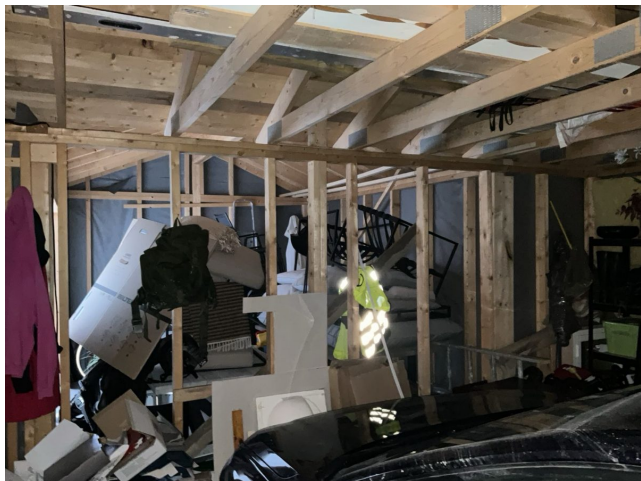
Foto 18

Garasjen er oppført i 2023 og fremstår som ny med normal tilstand. Utestue er påbegynt men ikke ferdigstilt.
