Tilstandsrapport for bolig

# Dr Knudtzons vei 1, Larvik

Eiendom	Bygning	Byggeår	BRA	BRA-i	BRA-e
Dr Knudtzons vei 1 3256 Larvik Gnr: 2011 Bnr: 88 LARVIK	Enebolig	1908	250 m <sup>2</sup>	250 m <sup>2</sup>	—
<b>Oppdragsnr.</b>	202603-009				
<b>Befaring / Rapport</b>	05.03.2026 / 30.04.2026				
<b>Rapportansvarlig</b>	Schau Takst AS v/ Einar Schau - takst@schau.no

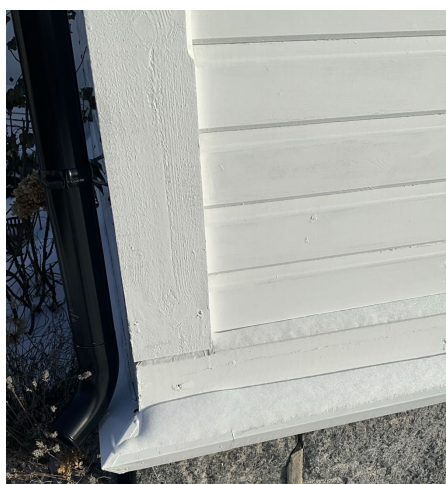
Foto 1

**Årsak til forhøyet TG:** Elde og slitasje som forventet for bygningsdelens alder.

**Konsekvens:** Kan medføre følgeskader dersom eldste kledning ikke på sikt byttes - dette anses ikke akutt.

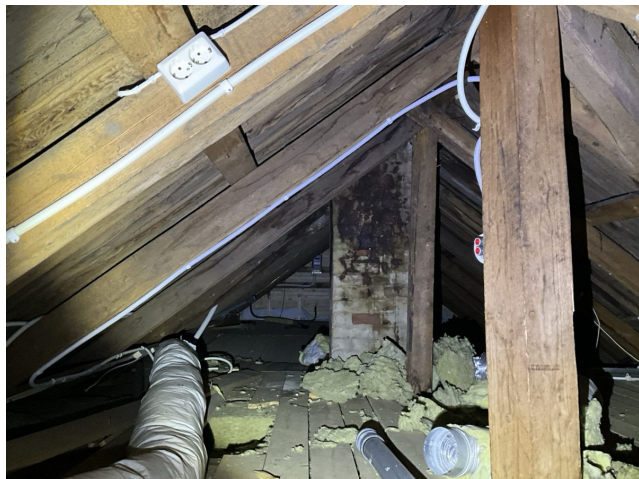
Foto 2

Fuktskjolder rundt pipe og gjennomføringer registreres på undertak av grovpanel. Konstruksjonen har utgått forventet levetid med 236%.

**Årsak til forhøyet TG:** Takkonstruksjon aldersrelatert funksjonssvikt og fuktpåvirkning fra teglsteinspipe.

**Konsekvens:** Fuktskader kan utvikle seg til råte i treverk rundt pipe og gjennomføringer.

**Årsak til forhøyet TG:** Gjennomføringer mot kald sone med mangelfull dampsperre.

**Konsekvens:** Fukt kan bygge seg opp i taket og gi råteskader.

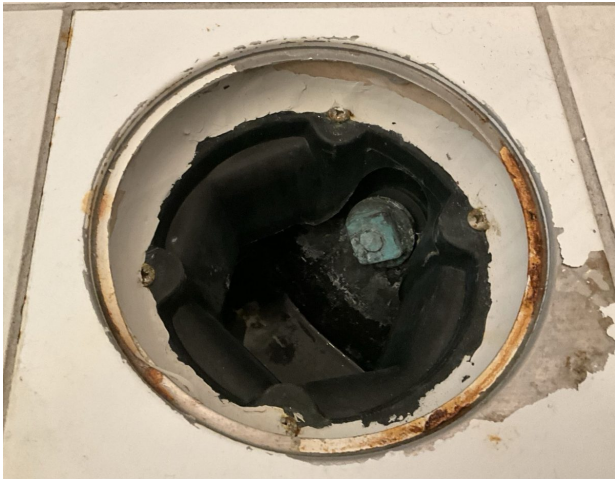
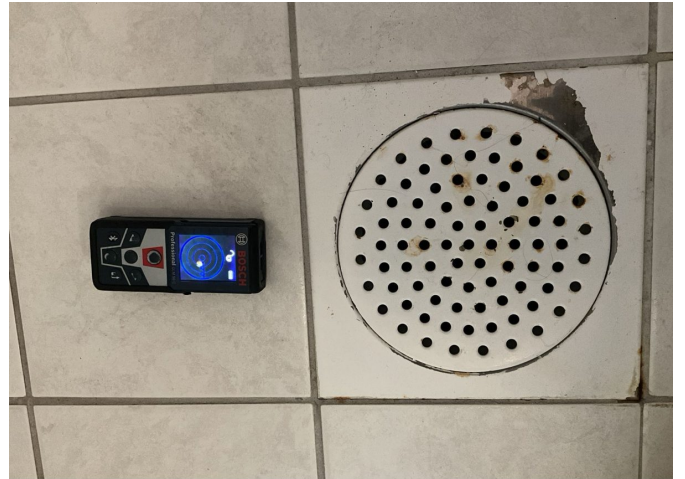
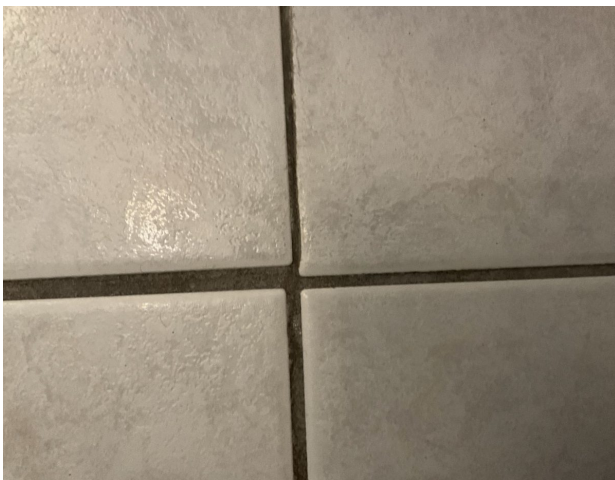
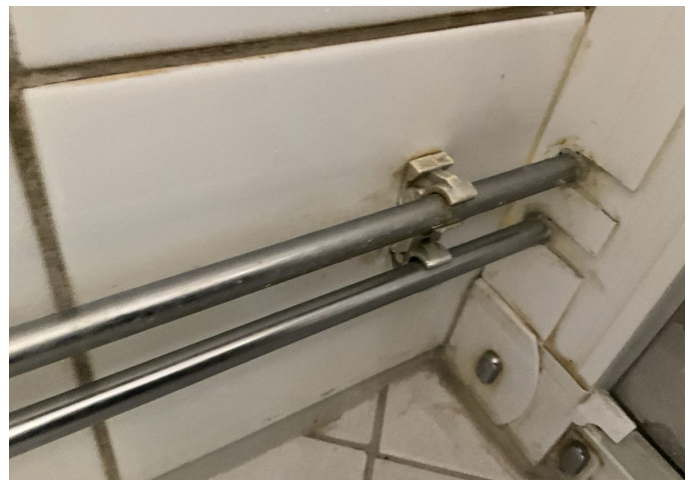
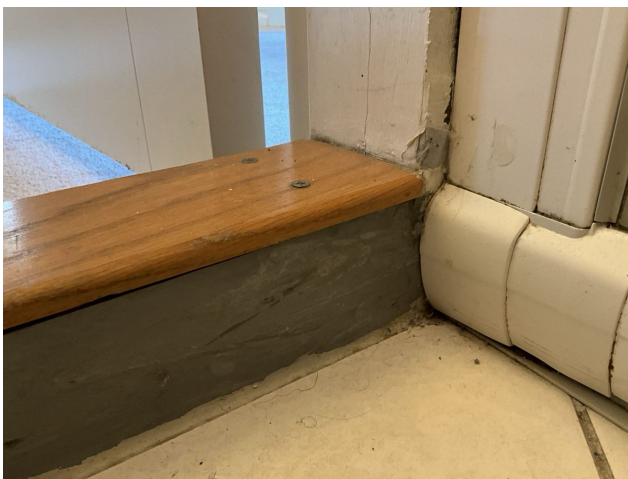
Gulv av fliser. Begrenset tilstøpt fall retning sluk. Det anbefales å anlegges slisse i underkant av dusjsokkel slik at eventuelle lekkasjevann fra f.eks. servant enklere kan renne til sluk. Terskelhøyde ved dør OK. Deler av flisarbeidet oppleves å være ufagmessig utført.

<b>Vegger og himling</b> TG 2	Vegger av keramiske fliser og himling av trepanel fra år 2000. Deler av flisarbeidet oppleves å være ufagmessig utført. <b>Årsak til forhøyet TG:</b> Ufagmessig utførelse av flisarbeid. <b>Konsekvens:</b> Kan medføre fuktskader og redusert levetid på våtromskonstruksjonen.
<b>Gulv</b> TG 2	Gulv av keramiske fliser fra år 2000 med begrenset tilstøpt fall retning sluk. <b>Årsak til forhøyet TG:</b> Utilstrekkelig fall til sluk ved utførelse. <b>Konsekvens:</b> Kan medføre stillestående vann og økt risiko for fuktskader.
<b>Sluk, membran og tettesjikt</b> TG 3	Membran ikke synlig under plastsluk. Våtrom fra år 2000 hvor all forventet levetid er medgått. <b>Årsak til forhøyet TG:</b> Membran har passert forventet levetid på 24 år. <b>Konsekvens:</b> Økt risiko for lekkasje til underliggende konstruksjoner. <b>Kostnadsanslag:</b> 100 000 – 200 000 kr (inkl. mva)
<b>Vann- og avløpsledninger</b> TG 2	Kobberrør er i god tilstand uten synlige skader eller korrosjon. Brorparten av forventet levetid er medgått. Bygningsdel er besiktiget. Tilstanden er vurdert visuelt. <b>Årsak til forhøyet TG:</b> Elde og slitasje utover forventet for bygningsdelens alder. <b>Konsekvens:</b> Kan medføre følgeskader dersom tilstanden ikke utbedres.

<b>Ventilasjon</b> TG 2	Ventilasjonssystemet baserer seg på naturlig avtrekk gjennom ventil og tilluft via smal spalte under dørblad, noe som gir utilstrekkelig luftskifte for tilfredsstillende inneklime. Systemet oppfyller ikke gjeldende krav til kontrollert ventilasjon. Bygningsdel er besiktiget. Tilstanden er vurdert visuelt. <b>Årsak til forhøyet TG:</b> Elde og slitasje utover forventet for bygningsdelens alder. <b>Konsekvens:</b> Kan medføre følgeskader dersom tilstanden ikke utbedres.
<b>Utstyr og innredning</b> TG 2	Dusjhjørne, servant med skapinnredning og vegghengt toalett fra år 2000. All forventet levetid er medgått. <b>Årsak til forhøyet TG:</b> Normal aldersslitasje etter 24 år. <b>Konsekvens:</b> Økt risiko for funksjonsfeil og behov for utskifting.
<b>Innfelte installasjoner</b>	Innfelte installasjoner mot kald sone er ukjent, ingen synlige avvik observert.
<b>Fuktmåling og hulltaking</b> TG 2	Fuktmåling med Protimeter viser ingen fuktavvik. Hulltaking ikke utført på grunn av selgers ønske. <b>Årsak til forhøyet TG:</b> Hulltaking ikke utført på grunn av selgers ønske. <b>Konsekvens:</b> Hulltaking for fuktmåling kan avdekke avvik som ikke er synlig utenfra. Hulltaking kan foretas seinere, etter avtal med selg.

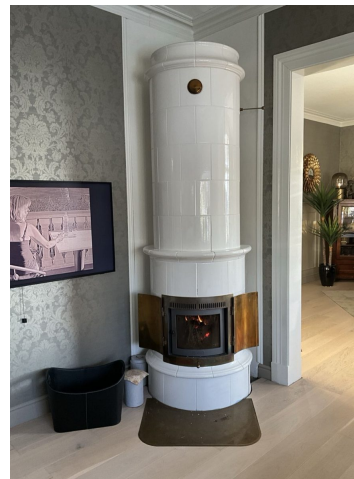
Manglende tilsynsrapport fra feiervesenet. Teglsteinspipe med avrenning av bekk på loft, men ny innerpipe fra 2020 reduserer betydningen av dette.

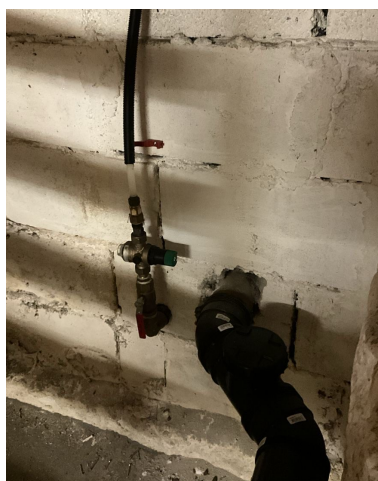
Foto 14: Foto viser stoppekran i kjeller.

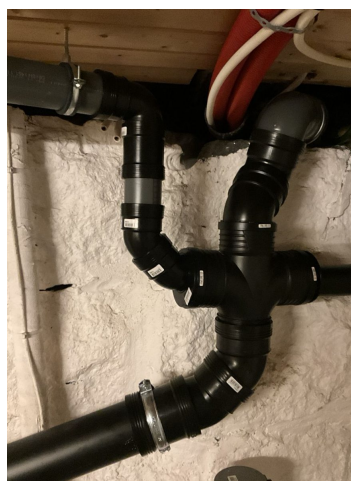
Foto 15: Foto viser avløpsrør av plast i kjeller.

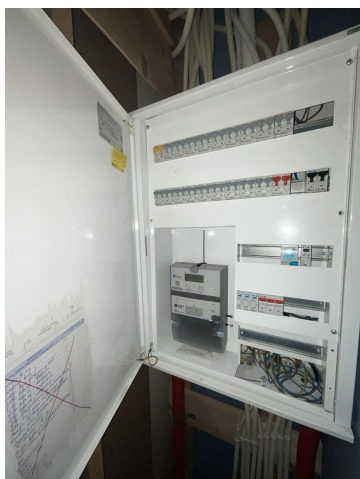
Foto 17

Elektrisk anlegg som opplyses å være komplett nytt i 2020. Arbeidene utført av Nordrum Elektro. Selger oppgir at ingen arbeider ved anlegge er utført som ufaglært egeninnsats. Kursoversikt må oppdateres.

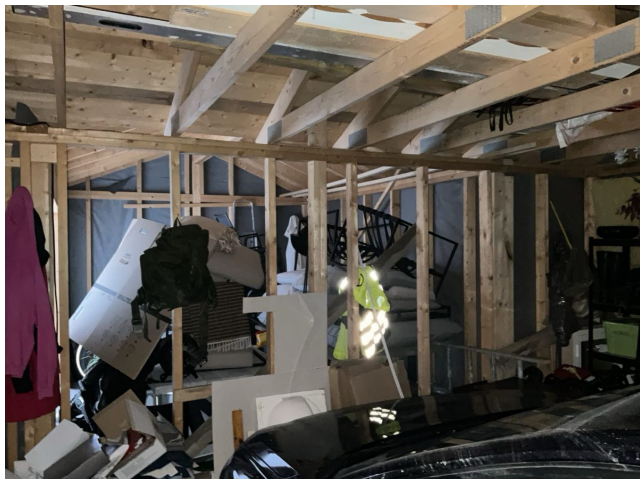
Foto 18

Garasjen er oppført i 2023 og fremstår som ny med normal tilstand. Utestue er påbegynt men ikke ferdigstilt.
