# Egenerklæring

Gnolla 256, 2420 TRYSIL

BRA-i: 79 m<sup>2</sup>

Rapportdato: 6.3.2026 (Gyldig til 6.3.2027)

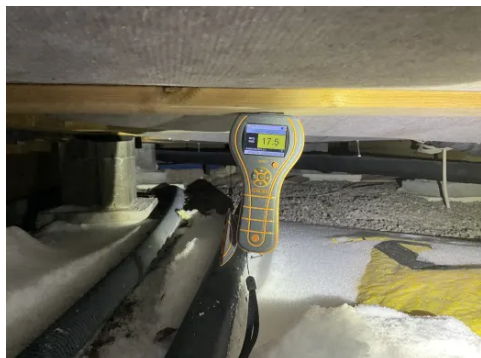
Målt 17,5 i fuktprosent i krypkjeller

Det ble gjennomført fuktsøk på stubbloftkonstruksjon/etasjeskille inne i krypkjeller.  
Målingen viser et fukttinnhold opp i mot faren for en skadeutvikling i form av sopp-/råteskader.  
Det ble målt fuktprosent på 17,5% (se bilde i rapport)

Det ble gjennomført fuktsøk på stubbloftkonstruksjon/etasjeskille inne i krypkjeller. Målingen viser et fuktinnhold opp i mot faren for en skadeutvikling. Forholdet settes i sammenheng med noe mangelfull lufting. Ingen visuelle tegn ved innvendige overflater til skader som kan settes i sammenheng med tradisjonell fukt problematikk forbundet med krypkjellere.

Krypkjellere vurderes på generelt grunnlag som risikokonstruksjoner med høy skadefrekvens og bør holdes under observasjon. Tilstandsgrad satt ut fra konstruksjonsvalg og generell problematikk ved krypkjellere.

-Det påviste fuktnivå gir grunn til å overvåke konstruksjonen for å se utvikling over tid, og eventuelt foreta tiltak for å unngå fuktskader.

-Krypkjellere bør holdes under jevnlig tilsyn og god luftsirkulasjon må ivaretas.

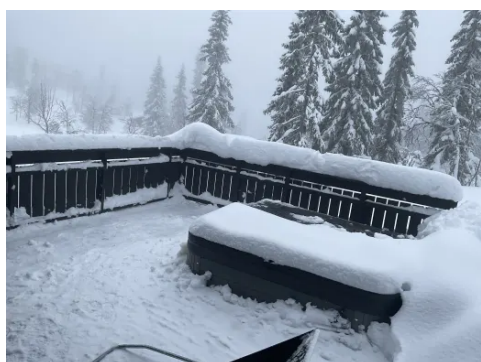
Ikke kontrollert grunnet snøforhold

Det bør foretas nærmere undersøkelser av balkong/terrasser når den er snøfri.

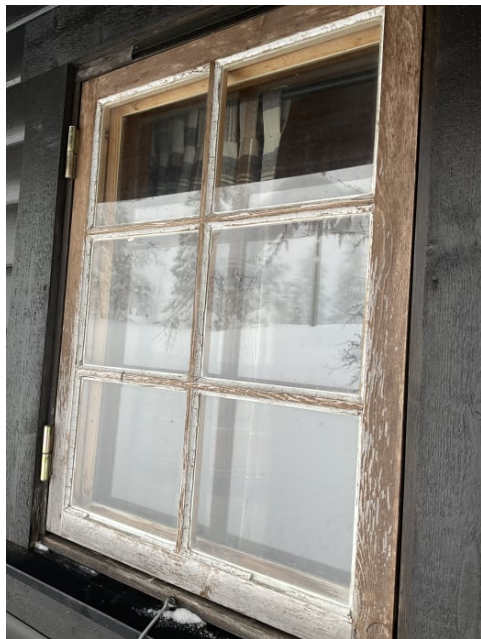
Utvendig ramtre og kitting med slitasje

Materialet i vinduenes tettelistes eldes, og blir sprøtt over tid, slik at tettefunksjonen reduseres. Tettelistes bør kontrolleres og etter hvert byttes ut. Utvendig ramtre og kitting med noe malingoppsprekking, malingavflassing og lokal slitasje. Innvendig ramtre med noe fuktskjolder, malingavflassing og svertesopp, forholdet settes i sammenheng med mangelfull ventilasjon og mangelfull vedlikehold. Dørvidere med noe slark, påvist omfang vurderes som normalt alder tatt i betraktning. Installasjoner med noe justeringsbehov. I følge Byggforsk byggdetaljblad er middels levetid for dører og vinduer normalt ca 40 år. Normal garantitid for isolerglass mot punktering er 5-10 år. Tilstand grunnet elde og påviste forhold.

Noe vedlikehold, justeringer og påkostninger må påregnes grunnet elde og påviste forhold.

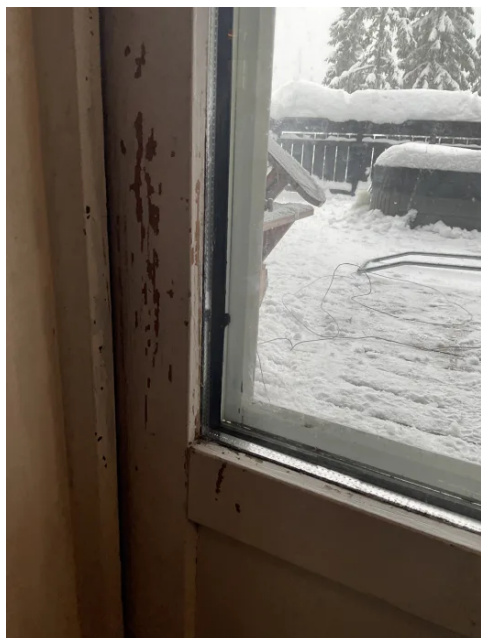
Installasjoner med malingavflassing og lokale slitasjeskader innvendig

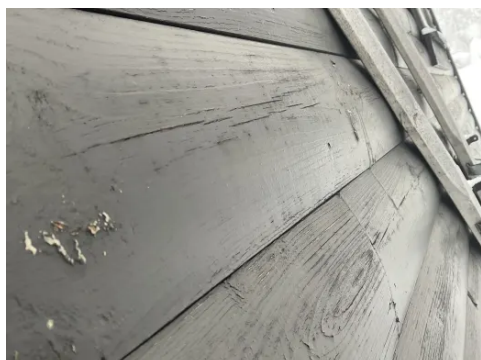
Kledningsbord med noe endeoppsprekking og lokal slitasje på utsatte plasser, begrenset omfang. Det er kun foretatt stikkprøvekontroller av musetetting og lufting bak kledning der dette er mulig. Der dette er undersøkt ble det ikke registrert tegn til avvik. Kledninger vurderes å kunne ivareta sin tekniske funksjon. I følge Byggforsk byggdetaljblad bør trekledninger overflatebehandles i intervaller på fra 6 til 12 år.

Lokal slitasje på utsatte plasser

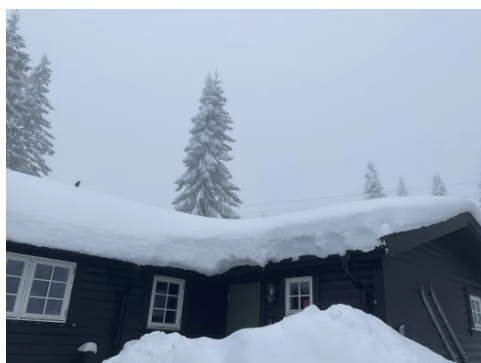
Takoverflater ikke besiktet grunnet snøforhold

Inspeksjon og vurdering av taktekking anbefales når forholdene gjør det mulig.

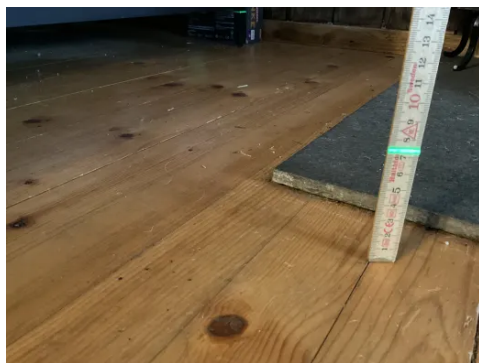
Målt 18 mm avvik i stue

Med bruk av nivelleringslaser ble det registrert et avvik på 18 mm i stue innenfor en lengde på 2 meter. Ingen påviste indikasjoner ved gulvoverflater som tilsier fuktskader. Det er ikke behov for umiddelbare tiltak men ved evt. legging av nytt gulv som stiller krav til planhet av underlaget, må tiltak påregnes. Tilstandsgrad 2 gis med bakgrunn i standardens krav til godkjente måleavvik.

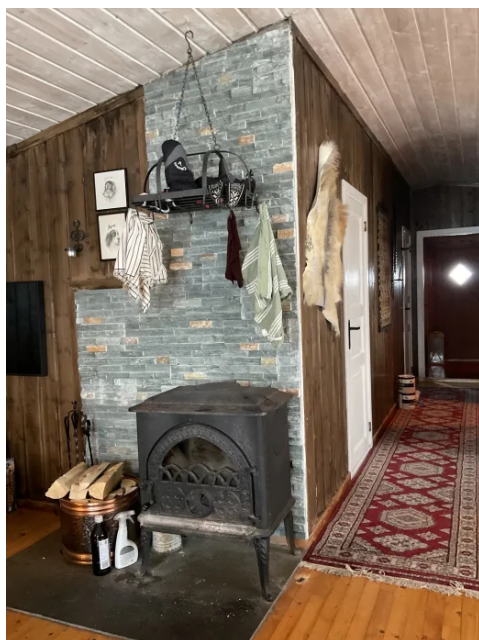
Ildsted stue med vedovn

Ildsted med tilfredsstillende avstand fra brennbart material.  
Noe kort brannbeskyttelse ved gulv under sotluke (< 30 cm) målt avstand 21 cm, løses med innfestning av sotlukestein. Funksjon og tilstand piper og ildsteder må vurderes av fagmann.  
Tilstand grunnet elde.

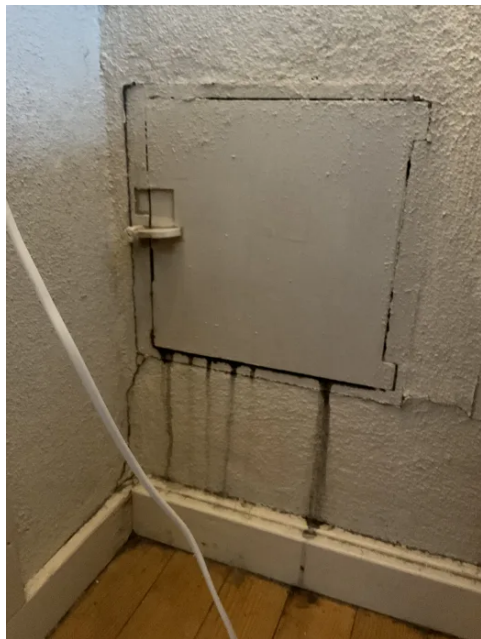
Noe sotvannskjolder under sotlukekammeret

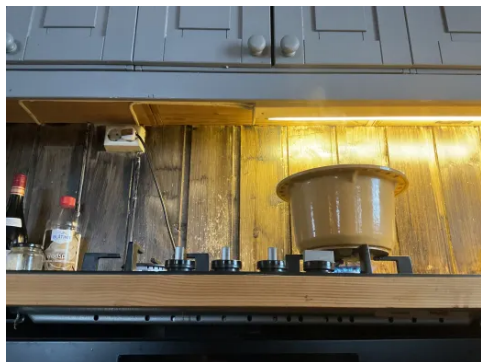
Forsert avtrekk er ikke etablert over koketopp

Det er ikke etablert forsert avtrekk (mekanisk avtrekk) over stekesonen. Ettermontering av mekanisk avtrekk over koketopp bør ettermonteres med avkast ført via yttervegg.

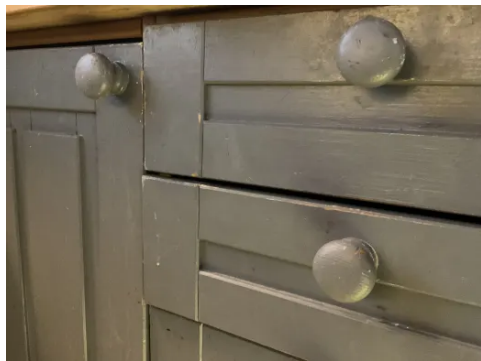
Kjøkken med normal bruksslitasje alder tatt i betraktning, fronter med noe justeringsbehov og lokal slitasje. Lekkasjevakt og komfyrvakt er ikke montert, dette var ikke ett krav på oppføringspunktet men det legges til anbefaling å ettermontere. Tillatt å oppbevare 22 kg propan innendørs, altså 2 store evt. 3 små propanflasker (11 kg eller 6 kg). Ingen påviste tegn til fuktrelaterte følgeskader som kan settes i sammenheng med rommets funksjoner. Ingen påviste feil eller mangler av vesentlig betydning. Tilstand grunnet elde og påviste forhold.

Innredning med noe malingavflassing og lokal slitasje

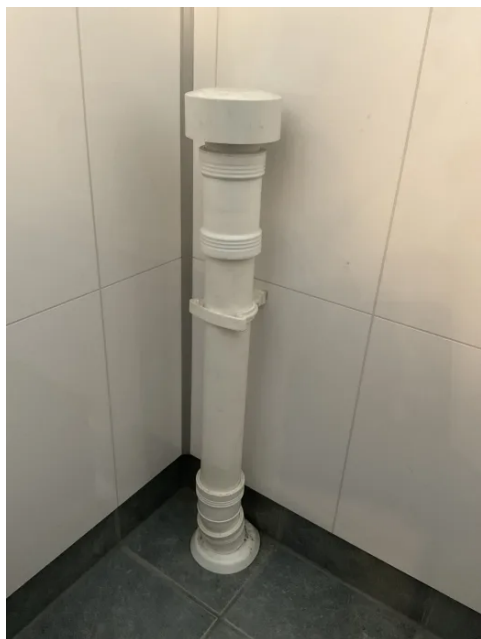
Kloakklufting med durgoventil

Stakemulighet kan utføres via installasjoner med avløp. Lufting av avløpsanlegget er kun med en vakumventil avsluttet inne på badet rommet. Det er foretatt en test med nedspyling i klosett samtidig med sjekk av vannstand i sluk og hvor ingen endring registreres. Lufting av kloakk vurderes med bakgrunn i dette å være ivarettatt. Privat avløpssystem bør holdes under tilsyn. Ingen tegn til eller opplysninger om tidligere frostproblematikk. Ingen opplysninger om problemer med avløpssystemet. I følge Byggforsk byggedetalblad ligger generell levetid på spredegrøfter har en normal levetid på 25-30 år. Funksjon og tilstand må vurderes av fagperson.

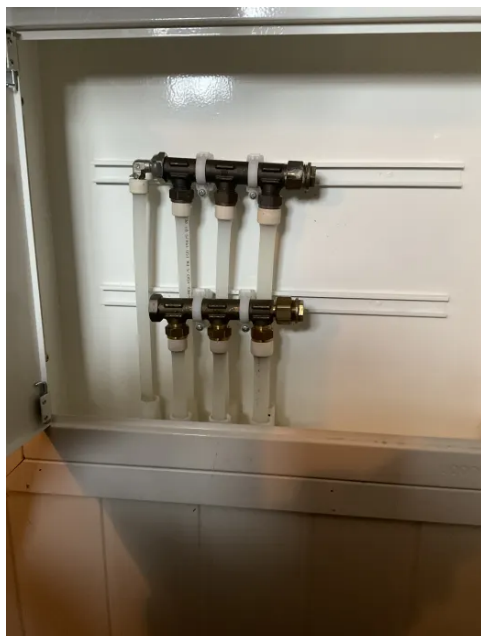
Fordelerskap med avrenning for evt lekkasjevann til gulv med sluk

Avrenning fra fordelerskapet med utkast ført til gulv, rom med sluk.  
Ingen opplysninger om frostproblematikk eller øvrige feil og mangler ved vannførende installasjoner. Hovedstoppekrane med synlig merking. I følge Byggforsk bygghandboken ligger generell levetid på kobbervannrør på fra 25 til 50 år. Funksjon og tilstand må vurderes av fagperson.

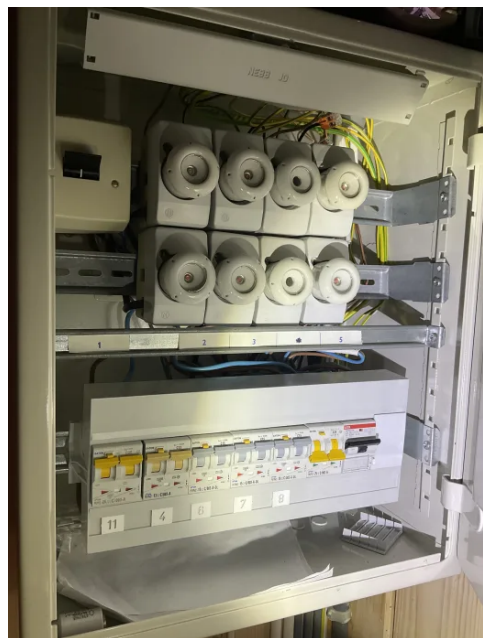
El-anlegg med blandet alder

Funksjon og tilstand må vurderes av registrert installatør

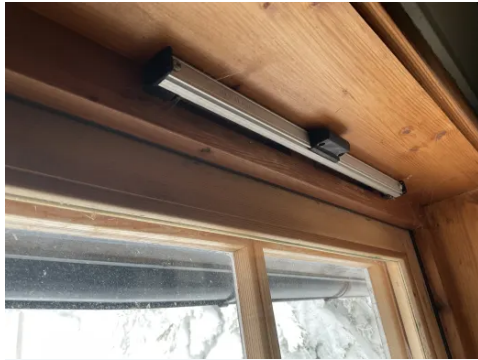
Enkelte luftespalter i øvre del av vinduer

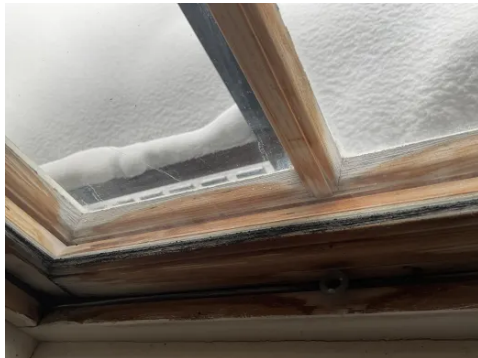
Innvendig ramtre med svertesopp, avflassing og fuktskjolder

Det er manglende tilluftspalte ved dører slik at ventileringen av boenheten ikke fungerer som tiltenkt. Slitasje ved innvendig ramter på vinduer med malingavflassing, svertesopp og fuktskjolder, forholdet settes i sammenheng med noe mangelfull ventilasjon. Tilstand grunnet påviste forhold.

- Luftspalte ved dører anbefales etablert for optimal ventilering.
- Klaffventiler på yttervegg anbefales etablert hvor dette mangler.

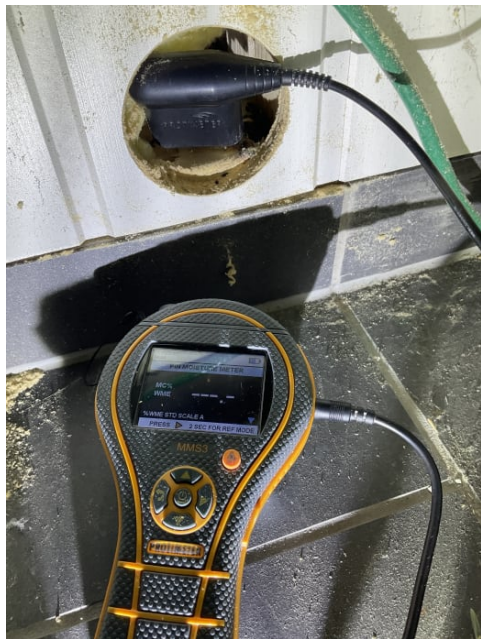
Fuktmåling ved hulltaking uten unormale verdier

Det er foretatt hulltaking med 73 mm hullbor fra tilstøtende gang/teknisk rom. Ingen tegn til fuktproblematikk ved baderommet eller tilstøtende bygningsmasse som kan settes i sammenheng med rommets funksjoner. Målingene som er gjort er å betrakte som stikkprøver og sier bare noe om tilstanden i nærheten til området der målingen er utført.

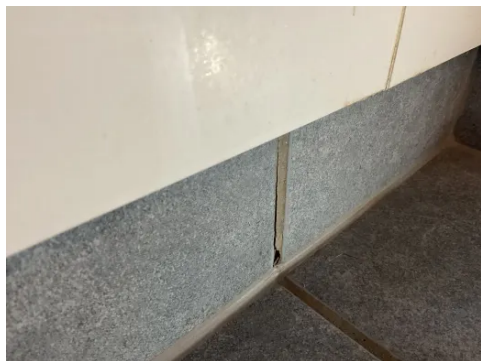
Fallforhold til sluk, og høydeforskjell mellom topp sluk og topp membran ved dør, er tilfredsstillende. Fastfuge i overgang gulvflis og sokkelflis med noe oppsprekking og lokal slitasje, utbedringer og re-fuging bør påregnes i skadeberørte områder. Overflater som helhet med liten bruksslitasje. For å øke levetiden bør det på sikt derfor vurderes å installere dusjkabinett for å begrense overflater for belastning med fritt vann. Tilstand grunnet elde og mangelfull dokumentasjon.

Fastfuge i overgang gulv og veggflis med noe oppsprekking og lokal slitasje

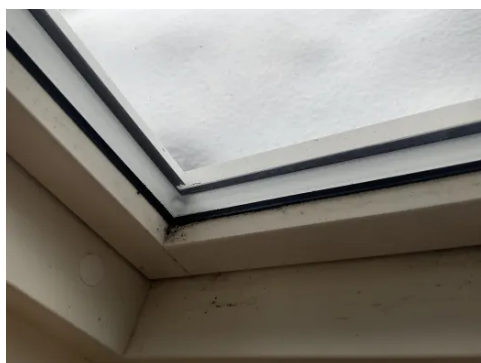
Innvendig ramtre med svertesopp

Det er manglende tilluftspalte ved dører slik at ventileringen av boenheten ikke fungerer som tiltenkt. Innvendig ramtre på vinduer påvist svertesopp, forholdet settes i sammenheng med noe mangelfull ventilasjon. Det anbefales å etablere tilluftspalte under dørbladet for å optimalisere ventilasjon inne på baderommet.
