# Tilstandsrapport

Enebolig

Stabbursbakken 16, 2860 HOV

Rapportdato: 23.02.2026

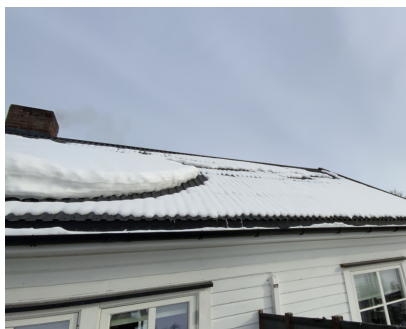
Fortsatt enkelte takflater uten snøfangere.

Det anbefales vurdering av behov for ytterligere ettermontering av snøfangere.  
Det bør foretas nærmere undersøkelser av renner/beslag når taket er snøfritt.

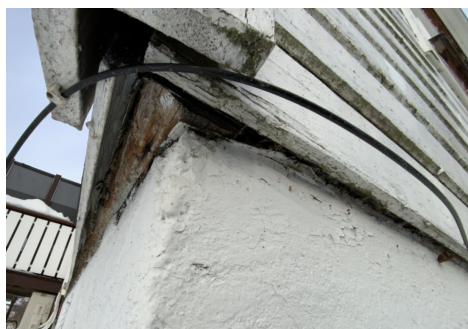
Uten tilstrekkelig lufting bak bordkledningen kan fuktighet som trenger inn bak bordene eller gjennom veggen innenfra ikke tørke opp.

Eksempel på slitasje og manglende luftesjikt mellom veggkonstruksjon/utvendig kledning.

Ved utskiftning av kledning på hele vegger, anbefales det å etablere tilstrekkelig luftespalte mellom vindtetting og kledning etter dagens standard.

Vegger mot vest/syd bør overflatebehandles.

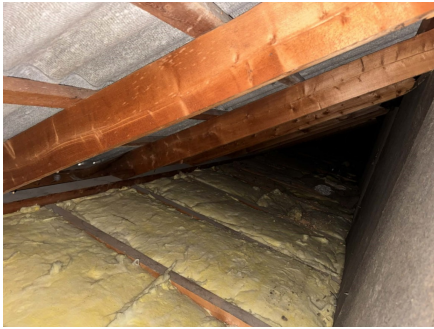
Begrenset innsyn til et av kott, gjennom luke på soverom i loftetasje.

Det er anbefalt å etablere luker for tilkomst til kalde kott, der dette er mulig.

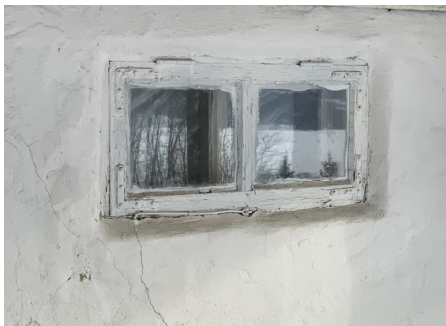
- Karmene i vinduer er slitte og det er sprekker i trevirket.

Kjellervinduer med slitasje.

Det må påregnes vedlikehold eller utskifting av vinduer.

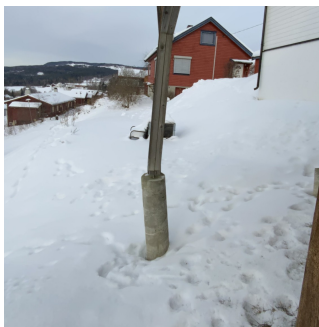
Fundament med skjevheter.

Det må påregnes vedlikehold for overflater. Det anbefales å følge med på fundament med skjevheter, for evt. utvikling.

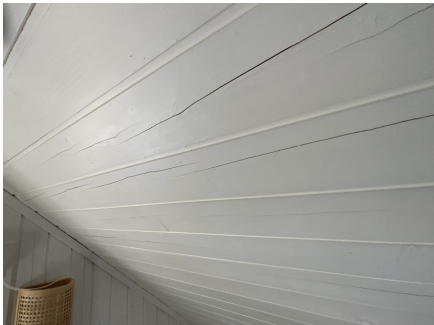
Innvendige overflater fremstår de fleste steder som godt vedlikeholdt.  
Påvist enkelte sprekker i trepanel/lister i 1 etasje og noe mer i loftetasje.  
Slitasje for laminatgulv i loftetasje.

Eksempel på sprekke-dannelser i trepanel. Bildet fra himling i loftetasje.

Enkelte overflater må utbedres eller skiftes for å lukke avvik.

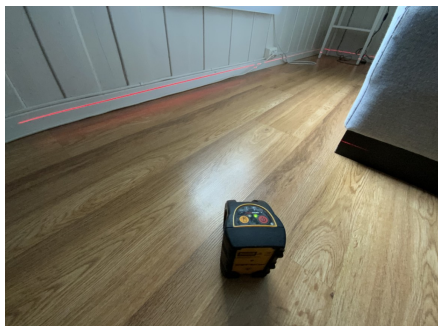
- Målt høydeforskjell på over 20 mm innenfor en lengde på 2 meter. Tilstandsgrad 3 gis med bakgrunn i standardens krav til godkjente måleavvik.
- Målt høydeforskjell på over 30 mm gjennom hele rommet. Tilstandsgrad 3 gis med bakgrunn i standardens krav til godkjente måleavvik.

Høydeforskjeller er målt med laser i utvalgte rom. Avvik er påvist både i loftetasje og på soverom i 1 etasje.  
Provisorisk understøttelse av bjelkelag under stue/soverom, sett fra kjeller.  
Etasjeskillere er lukket og kun vurdert for overflater.

Høydeforskjeller er målt på gulvflater med laser.

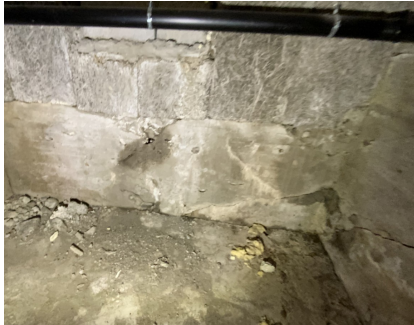
- Det er påvist indikasjoner på noe fuktgjennomtrenging inn i kjellermur.
- Det er påvist enkelte fuktmerker i mur mot terreng, spesielt i hjørnet mot nord. Også påvist enkelte saltutslag. Fukt og saltutslag er moderate ift. sannsynlig alder for drenering og type kjeller.
- Ved søk med fuktindikator på overflater ifm. utsatte steder, er det påvist forhøyet fuktinnhold spesielt nederst på vegger mot gulv.
- Ved måling med piggelektroder i himlingsbord på utsatte steder, er det påvist tilnærmet normalt fuktinnhold.

Enkelte synlige fuktmerker på vegger mot terreng i kjeller.

- Det påviste fuktnivå gir grunn til å overvåke konstruksjonen jevnlig for å se utvikling over tid, og eventuelt foreta tiltak for å unngå fuktskader.

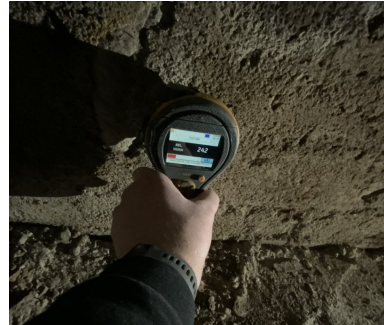
Forhøyet fuktinnhold på vegger mot terreng. Påvist ved fuktsøk på overflater.

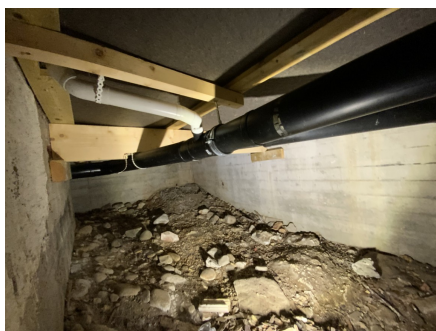
- Det er ikke adgang til deler av kryptkjelleren. Kryptkjeller er kun vurdert i tilgjengelige deler. Kryptkjeller regnes for å være en risikokonstruksjon som er utsatt for fukt- og råteskader i bunnsvill, trebjelkelaget og andre tilstøtende konstruksjoner, på grunn av fuktighet fra grunnen og kondensering ved temperaturforskjeller. Selv om det ikke er avdekket tegn på skader, betyr ikke dette nødvendigvis at det ikke foreligger skader i eller i forbindelse med kryptkjelleren.

Det er ingen fuktsperre mot grunnen.

Kryp kjeller under bad.

Vær oppmerksom på risiko for kryptkjeller, overvåk tilstanden og undersøk dette nærmere.  
Det anbefales på generelt grunnlag fuktsperre mot jordgrunn og god ventilering i kryptkjellere.

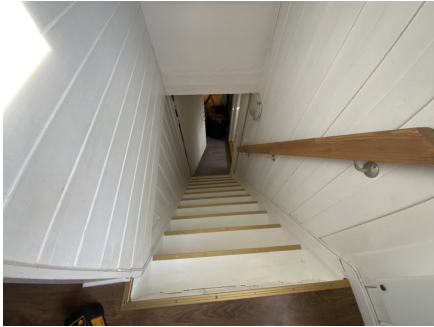
Trapp mellom 1 etasje og loft er brattere enn hva som i dag er vanlig mellom boligrom.

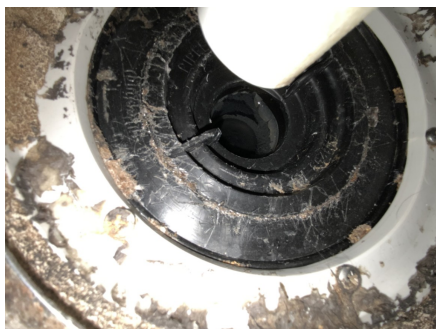
- Det er påvist avvik i fallforhold til sluk i forhold til krav i forskrift på byggetidspunktet.

Sluk under dusjkabinett.

Det anbefales fortsatt bruk av dusjkabinett.

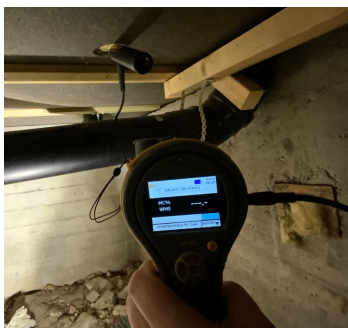
Hulltaking er foretatt uten å påvise unormale forhold. Hulltaking er foretatt fra krypkjeller og mot gulv mellom toalett og dusjsone.

Ingen utslag for fukt ved måling med piggelektroder etter hulltaking fra krypkjeller.

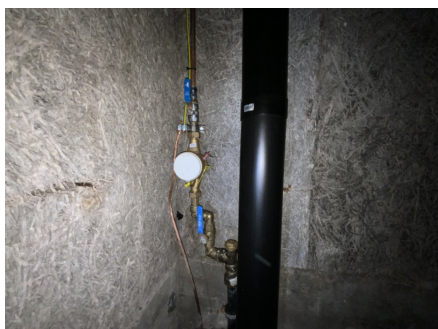
Stoppekran ved vanninntak i kjeller fra 2015.

Det anbefales etablering av automatisk vannstopp, der dette er nødvendig (enkelte steder i kjeller og i benkeskap på kjøkken).

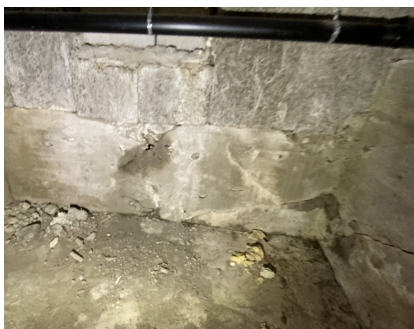
Det er påvist tegn til fuktinnsig i hjørnet mot nord, sett fra kjeller. Forhøyet fuktinnhold er målt for vegger mot terreng, noe som indikerer at drenering/fuktsikring har noe begrenset effekt.

Påvist noe fuktinnsig i kjeller.

- Overvåk tilstanden jevnlig. For å få tilstandsgrad 0 eller 1 må dreneringen skiftes ut, men tidspunktet for når dette er nødvendig er vanskelig å si noe om. Bruken av underetg/kjeller vil og være avgjørende.

Det anbefales å følge med vegger mot terreng, spesielt i fuktige perioder/årstider. Det presiseres at befaring ble utført i kuldeperiode på vinter (tørre forhold).

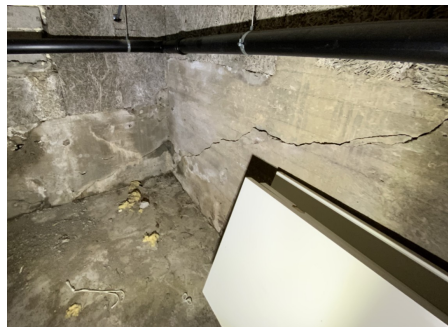
Det er påvist en del sprekker i grunnmur, både mot og over terreng. Iht. opplyst har sprekker vært uforandret i flere år. Sprekker er hovedsaklig skrå eller loddrett, som indikerer setninger eller bevegelser fra grunnen. Sprekker i grunnmur og skjevheter i konstruksjoner kan ha en sammenheng.

Eksempel på sprekkdannelse i grunnmur.

Det er ingen ting som tyder på at umiddelbare tiltak er nødvendig. Det anbefales likevel å følge med på sprekker for evt. utvikling. Utbedring av grunnmur er anbefalt å utført sammen med re-drenering og utbedring av fuktsikring.
