Tilstandsrapport

Boligbygg med flere boenheter
-

Slettebakksveien 50, 5093 BERGEN
-

Rapportdato: 02.04.2026

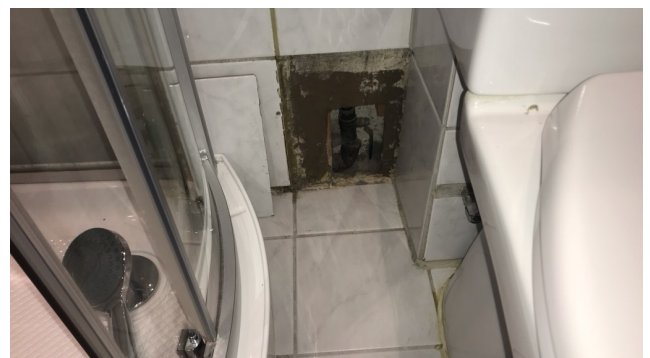
- Det er påvist avvik i fallforhold til sluk i forhold til krav i forskrift på byggetidspunktet. Under anbefalt fall, stedvis flatt. Til tross for avviket i fall/høydeforskjell til sluk, vil gulvet fortsatt kunne lede vann mot sluket, men med redusert effektivitet. Dette kan potensielt øke risikoen for vannansamling i enkelte områder av badet. Vær oppmerksom ved bruk. For å lukke avviket må gulvet bygges om, for å få riktig fall til sluk. Det vil imidlertid sjelden være økonomisk rasjonelt som et enkeltstående tiltak. Ved en eventuell renovering, påse at badet bygges med riktig fall til sluk.

- Det er påvist at høydeforskjell fra topp slukrist til gulv/synlig topp membran ved dørterskel er mindre enn 25 mm. Til tross for avviket i fall/høydeforskjell til sluk, vil gulvet fortsatt kunne lede vann mot sluket, men med redusert effektivitet. Dette kan potensielt øke risikoen for vannansamling i enkelte områder av badet. Vær oppmerksom ved bruk. For å lukke avviket må gulvet bygges om, for å få riktig fall til sluk. Det vil imidlertid sjelden være økonomisk rasjonelt som et enkeltstående tiltak. Ved en eventuell renovering, påse at badet bygges med riktig fall til sluk.

- Det er påvist tegn på utettheter på våtrommet. Luke til stoppekran i våtsone. Utettheter i tettesjiktet på våtrommet kan føre til fuktskader i bakenforliggende konstruksjoner dersom det ikke blir foretatt tiltak på våtrommets tettesjikt. Våtrommets tettesjikt/membran står foran utbedring/utskiftning. Må ikke dusjes i rommet uten dusjkabinett.

- Membran i kombinasjon med gammelt sluk uten klemring. Membran er smurt ned på sluk. Uten tilfredsstillende klemring er det vanskelig å sikre en vanntett overgang mellom smøremembranen og sluket. Dette øker risikoen for at vann kan sive ned langs sidene av sluket og forårsake fuktskader i gulvkonstruksjonen og omkringliggende område. Overvåk tilstanden jevnlig. For lukke avviket må tettesjiktet og sluk skiftes ut, men tidspunktet for når dette er nødvendig er vanskelig å si noe om.

- Mer enn halvparten av forventet brukstid er passert på slukløsningen. Eldre sluk av støpejern er ofte utsatt for rust som kan medføre lekkasjer. Eventuelle lekkasjer kan medføre fuktskader på tiliggende konstruksjoner. Overvåk tilstanden jevnlig. For å lukke avviket må slukløsningen skiftes ut og sannsynligvis må også membransjiktet skiftes/utbedres. Det er imidlertid vanskelig å si noe om tidspunktet for når dette er nødvendig. Sluket må sjekkes og rengjøres jevnlig.

Bilde viser luke i våtsone.

Kostnadsestimat: 100 000 - 200 000

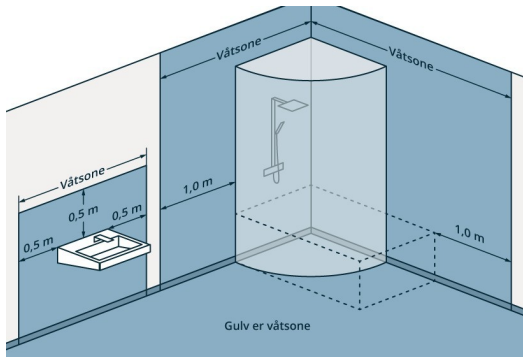
Bildet illustrerer våtsoner.

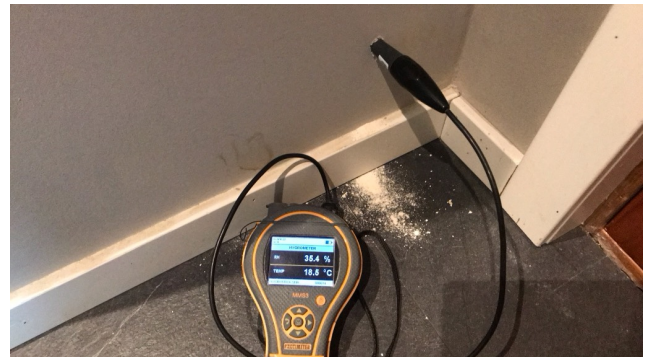
Hulltaking ble foretatt, det ble registrert murvegg innenfor hvor hullet ble tatt, dette gjør at fuktmålinger ikke blir nøyaktig. Det er målt relativ luftfuktighet (RF) på 35,4% ved 18,5°C. Trefukt er ikke målt da de lå en ledning over svill i vegg.

Bilde viser måling av luftfuktighet (RF)
