# Egenerklæring

Fredensvoldvegen 35, 2408 ELVERUM

# Sammendrag av boligens tilstand

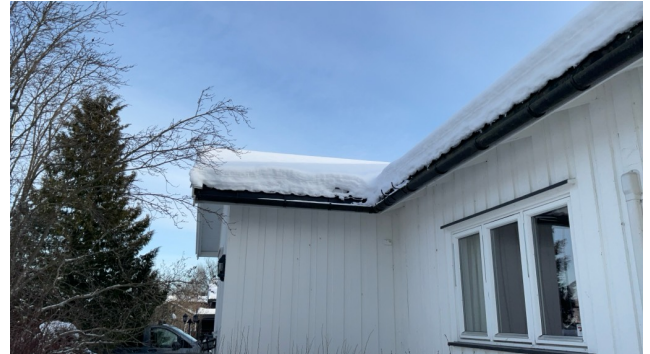
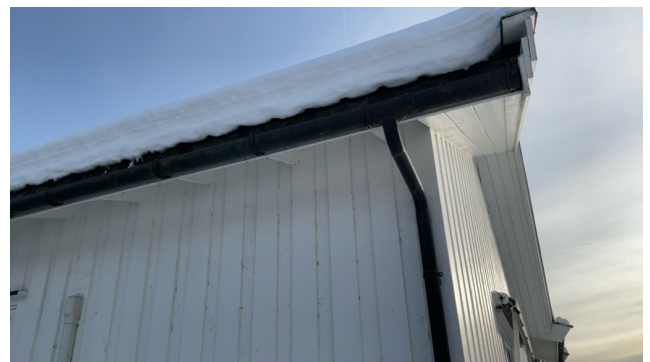
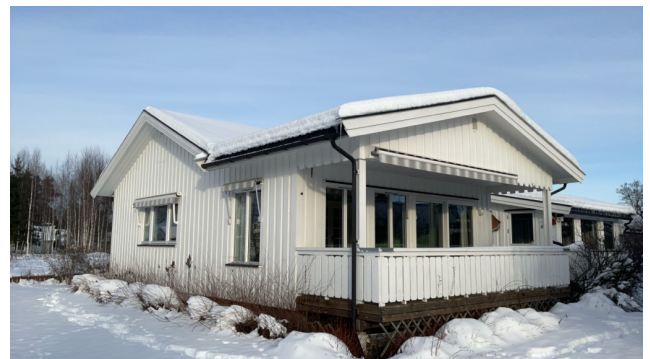
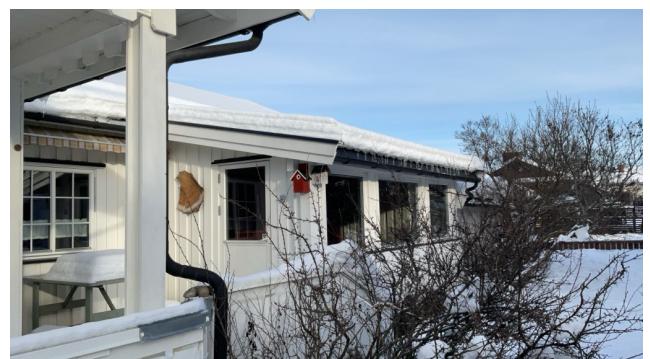
Takrenner med forkantbeslag og med nedløpsrør til terreng. Beslag på vindskier. Beslag på vindusvannbrett. Gradrenner, luftehatt og pipebeslag. Takstige og feierplattform. Snøfangere.

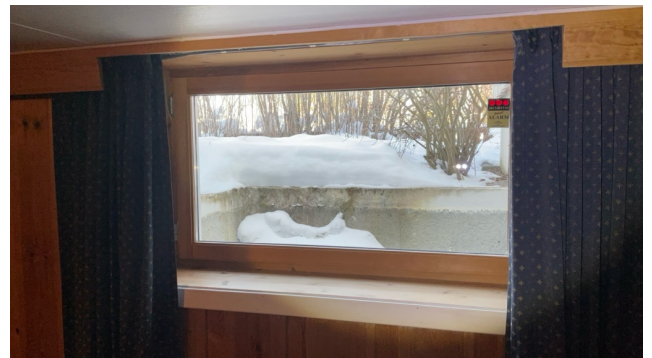
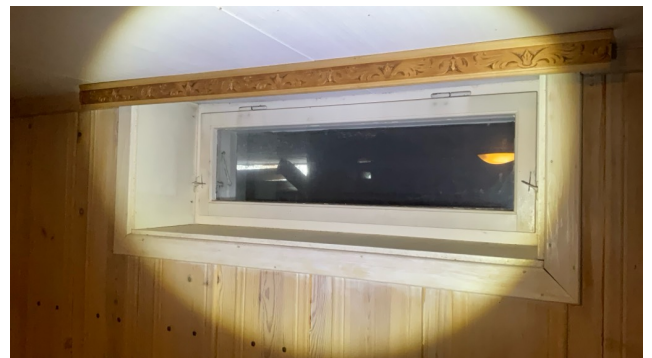
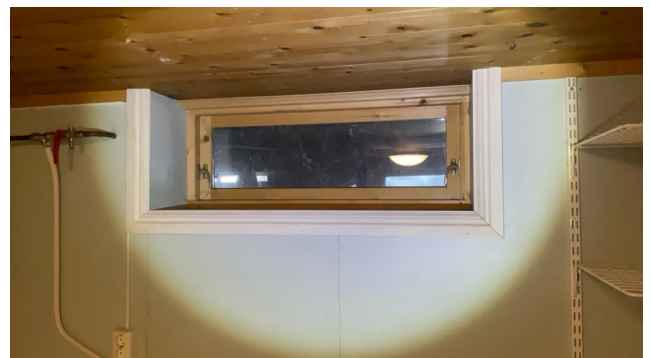
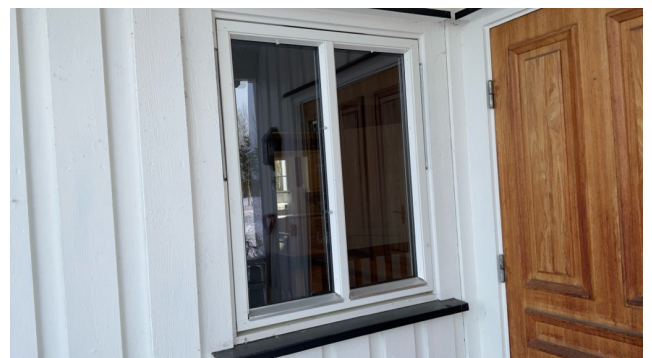
- Kondensering på enkelte glass har medført fuktskader i treverk som kan medføre utskiftningsbehov av enkelte vinduer.

- Det er påvist tegn på innvendig kondensering av enkelte vindusglass.
- Det er avvik:

Forholdene bør holdes under oppsikt.

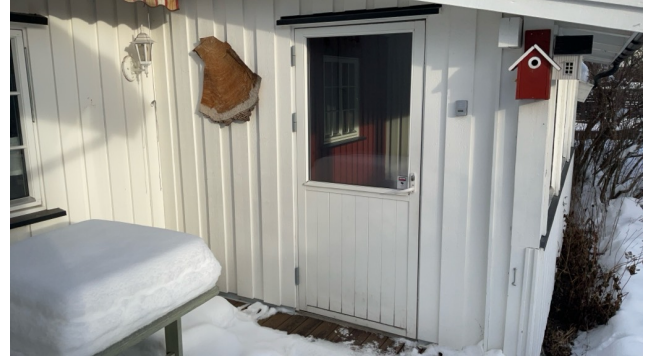
Dør til vinterhage med eksternt areal. Døren har et justeringsbehov, sannsynligvis grunnet setninger i grunnen, som kan variere i forhold til årstidene.

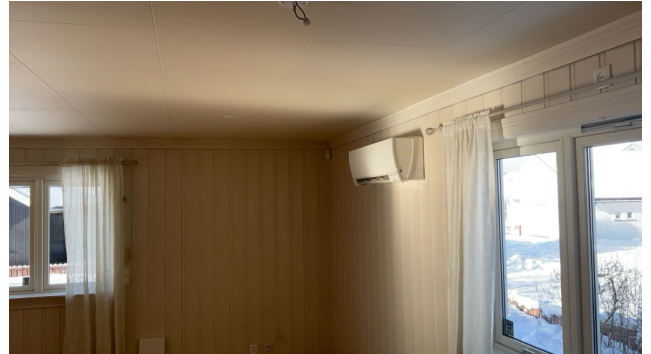
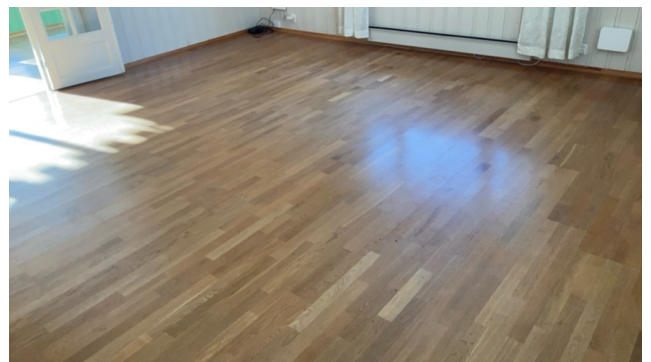
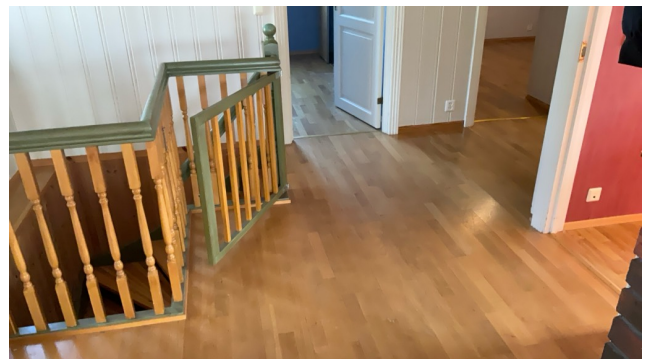
Etasjeskiller er av trebjelkelag. Støpt gulv på grunn i kjeller.

- Det er påvist andre avvik:  
Nivåforskjeller mellom enkelte kjellerrom.

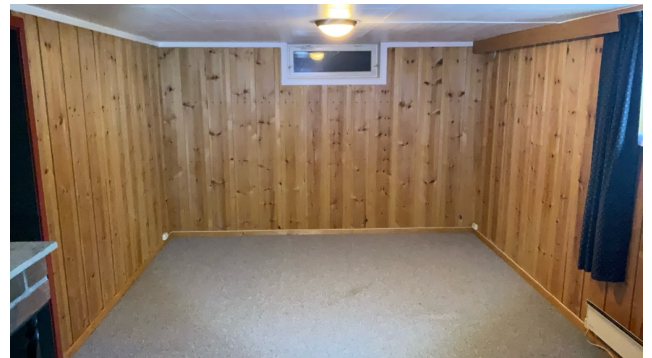
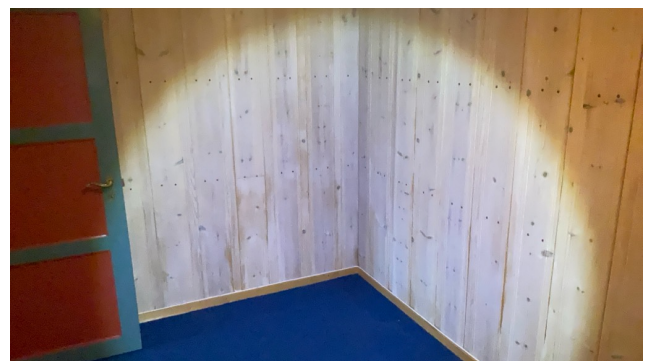
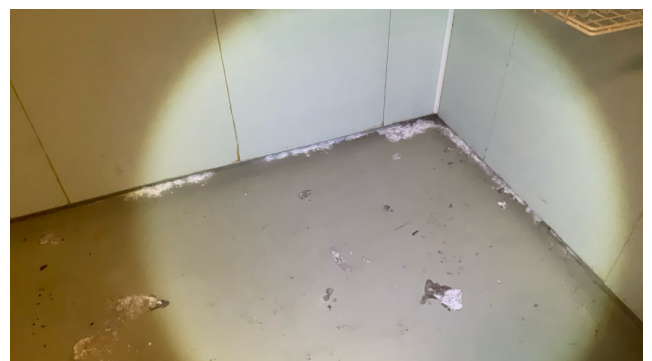
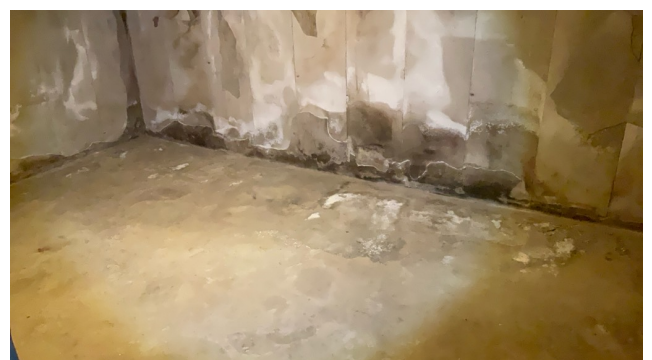
Gulvet er av betong og har teppe, fliser og behandlet betong. Veggene har betong/mur, plater og panel. Hulltaking er ikke foretatt da det er registrert fukt/saltutslag på gulv og øvrige kjelleryttervegger. Utforede kjelleryttervegger er en risikokonstruksjon med tanke på sommerkondensering på innsiden under terrengnivå. Forholdet må holdes under oppsikt.

- Det er gjennom målinger påvist høyt fuktnivå i trevegger i underetg./kjeller, det er derfor ikke foretatt hulltaking
- Det er påvist indikasjoner på noe fuktgjennomtrenging i kjellergulv.
- Det er påvist indikasjoner på noe fuktgjennomtrenging inn i kjellermur.

- Det påviste fuktnivå gir grunn til å overvåke konstruksjonen jevnlig for å se utvikling over tid, og eventuelt foreta tiltak for å unngå fuktskader.

Kostnader må påregnes på noe sikt. Forholdet bør holdes under oppsikt.

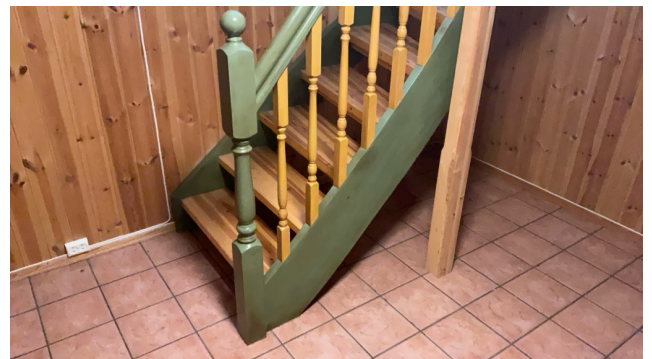
Trapp uten håndlist på vegg.

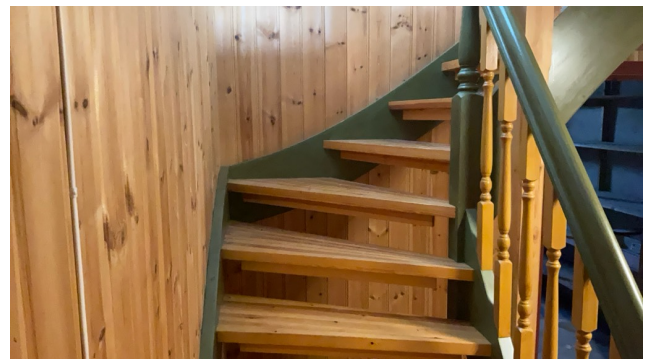
Noe lav adkomst høyde i trappeveking i nedre del.

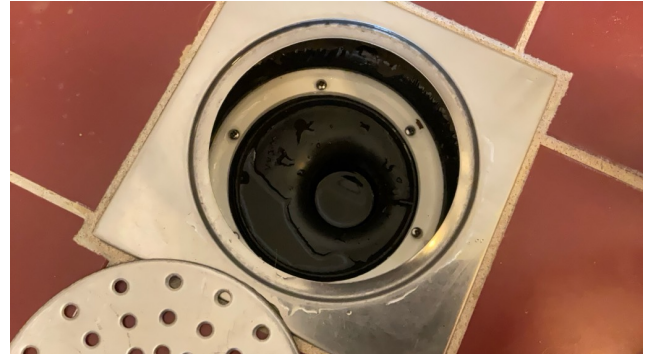
Påstøp over slukringen tyder på at det er underliggende membran på undergulvet.

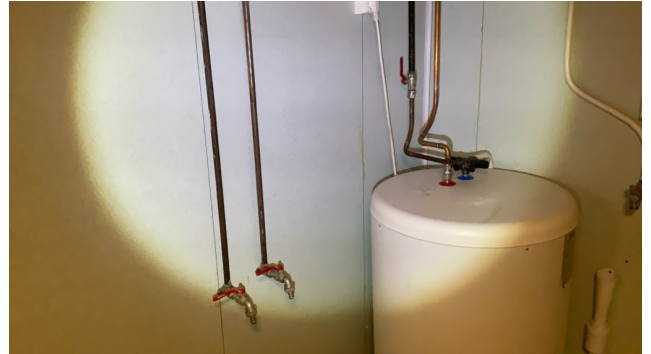
Det er avløpsrør av støpejern fra 1962 fra kjeller og ut. Innvendige avløpsrør for øvrig av plast. Dels fra opprinnelig byggeår og dels fra 1996.

- Det er ikke behov for utbedringstiltak siden anlegget fungerer i dag, men ut ifra alder kan skader plutselig oppstå på eldre anlegg.

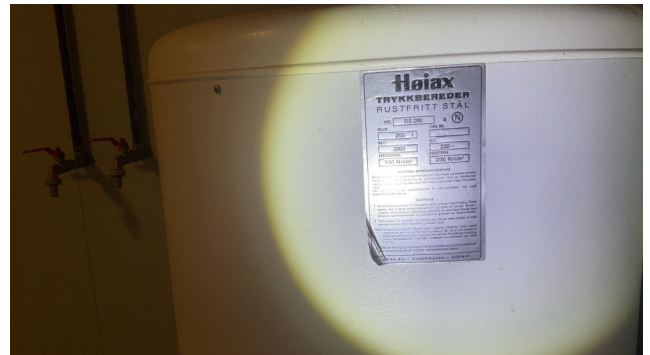
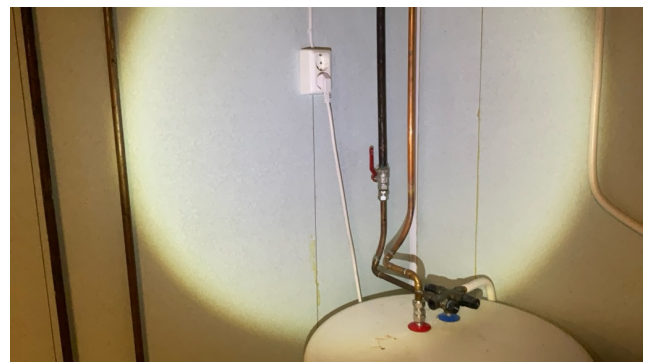
Varmtvannstanken er på ca. 200 liter.

- Det er ikke behov for utbedringstiltak siden tanken fungerer i dag, men ut ifra alder kan skader plutselig oppstå på eldre tanker.
- Det bør etableres tilfredsstillende el-tilkobling etter gjeldende forskrift.
