# Egenerklæring

Trondheimsvegen 472, 2406 ELVERUM

Rapportdato: 18.2.2026 (Gyldig til 18.2.2027)

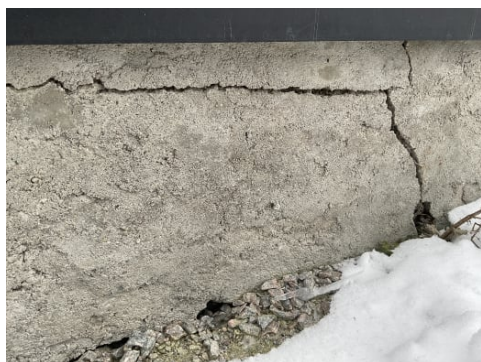
Påvist sprekkerdannelser

Utvendige ring- og grunnmurer med noe begrenset besikning grunnet snøforhold. Synlige utvendige grunnmurer med lokale skader og enkelte sprekkdannelser på flere plasser. Utbedringer anbefales hvor lufteventiler ligger nært terrengnivå og utsatt for innsig i kjeller/krypkjeller, anbefalt min 15 cm til terreng. Synlige sprekkdannelser relateres til setningsskader, forholdet vurderes og være av eldre dato. Påkostninger, vedlikehold og utbedringer i skadeberørte områder må påregnes. Tilstand grunnet elde og påviste forhold.

Det anbefales å foreta en gjenpussing av sprekker i grunnmur og lokale utbedringer i skadeberørte områder, slik at forholdet kan observeres over tid, med tanke på om dette er under utvikling eller er stabilt. Løpende observasjoner anbefales for å bekrefte eller avkrefte en negativ utvikling.

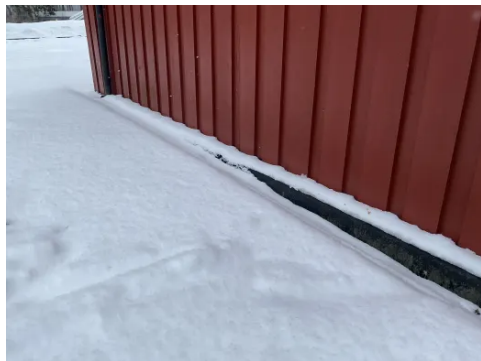
Deler av ringmur er ikke besiktet grunnet snøforhold

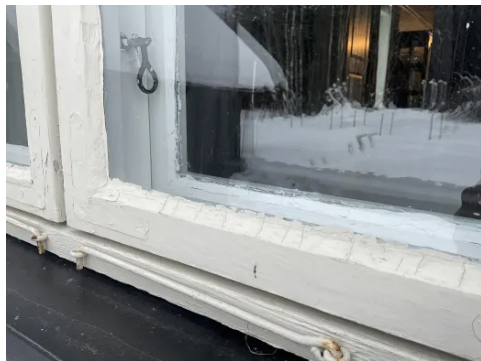
Utvendig ramtre og kitting med noe malingoppsprekking og lokal slitasje

Vinduer og dører med blandet alder. Materialet i vinduenes tettelister eldes, og blir sprøtt over tid, slik at tettefunksjonen reduseres. Tettelister bør kontrolleres og etter hvert byttes ut. I Utvendig ramtre og vannbrett med malingoppsprekking/malingavflassing. Varevinduer med noe oppsprekking i kitting og lokal slitasje. Dørvidere med noe slark, påvist omfang vurderes som normalt. Enkelte installasjoner med noe justeringsbehov. I følge Byggforsk byggdetaljblad er middels levetid for dører og vinduer normalt ca 40 år. Normal garantitid for isolerglass mot punktering er 5-10 år.

Vedlikehold, påkostninger og utskiftning bør påregnes grunnet elde, slitasje og påviste forhold. Alternativt vil utskiftning av vinduer og dører vil være gunstig ut fra et økonomisk og energikøkonomisk synspunkt over tid.

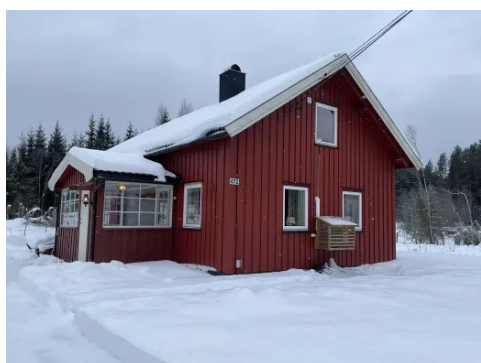
Fasadebilde

Yttervegger tilknyttet vindfang/inngangsparti fremstår som uisolert bindingsverk. Kledningsbord med noe endeoppsprekking, svertesopp og lokal slitasje på utsatte plasser. Kledningen fremstår uten etablert lufting, påvist horisontal kleklekt bak kledningen som hindrer lufte effekten bak utvendige fasader. Ingen påviste følgeskader. Enkelte kledningsbord med noe spredte råteskader, råteskadet kledningsbord og skadeberørte områder bør skiftets omgående for å begrense skadeutviklingen. Kledninger vurderes å kunne ivareta sin tekniske funksjon. I følge Byggforsk byggdetaljblad bør trekledninger overflatebehandles i intervaller på fra 6 til 12 år. Normal levetid ved jevnlig vedlikehold er ca 50 år.

Vedlikehold med vasking og påføring av ny overflatebehandling samt påkostninger med enkelte utskiftninger må påregnes grunnet elde og påviste forhold.

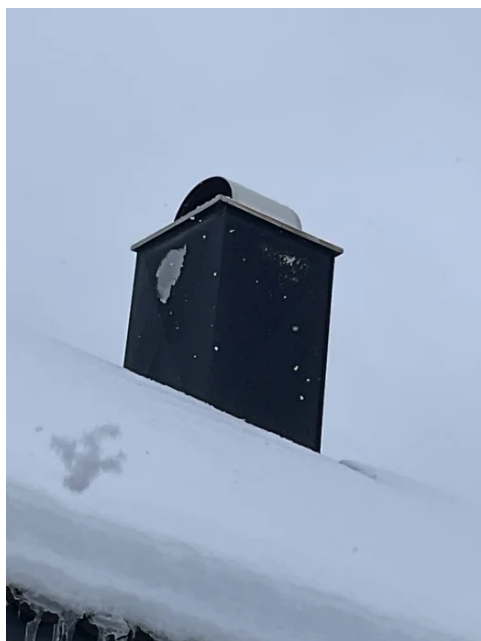
Helbeslått pipeløp over tak

Det ble påvist noe avflassing og lokal slitasje på pipebeslag over tak, ingen opplysninger vedrørende tidligere sotbrann. Det ble foretatt tilsyn den 30.01.2025 og fe ing den 11.06.2025. Det er ikke registrert avvik eller anmerkninger på brukenheten, dokumentasjon er fremlagt og foreligger ved salg. I følge Byggforsk byggdetaljblad bør teglverk omfuges i intervaller på 40 år.

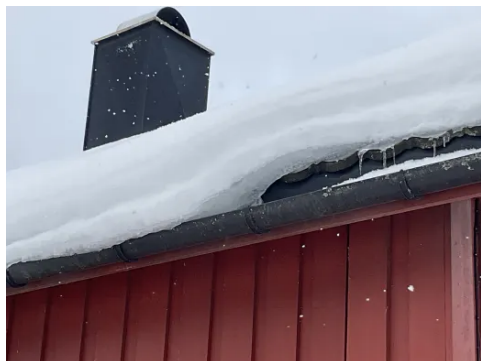
Påvist isdannelse ved takfot og mot renner

Takkonstruksjonen er vurdert fra bakkeplan og innvendige himlingsoverflater, Påvist noe isdannelse mot takfot og renner ved befaringen, årsaken settes i sammenheng med med noe varmluftlekkasje, kombinert med isolerende snømasser på takflater og lengre perioder med utetemperaturer mellom ca -1 til -5 °C grader. Ingen tegn ved innvendige overflater etter tidligere fukt- og vannskader som kan settes i sammenheng med kondensproblematikk ved takkonstruksjonen. Tilstand grunnet elde

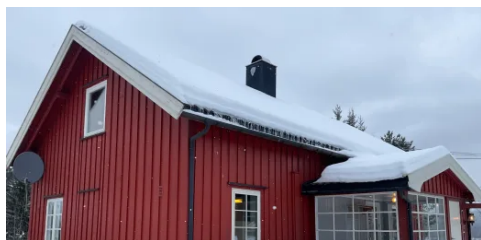
Ikke kontrollert grunnet snøforhold

Taktekingen er ikke kontrollert/besiktet grunnet snøforhold. Tekking utført med metallplater, teking av ukjent alder. I følge Byggforsk bygghetjblad er middels levetid for teking med stålplater ca 35 år. Ytterligere undersøkelser av taktekingen bør foretas når forholde gjør det mulig. (Snøfri). Forøvrig ingen vurderinger av taktekingen.

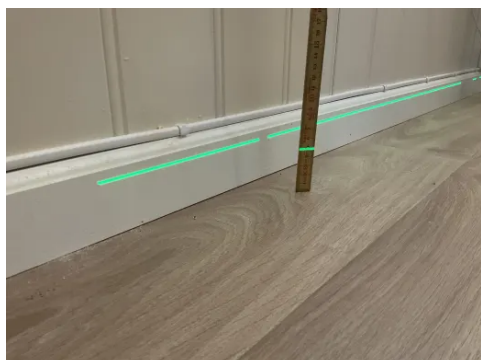
Målt avvik på 8 mm stue 1.etasje

Med bruk av nivelleringslaser ble det registrert et avvik på 8 mm i stue og 15 mm inne på soverom 2.etasje innenfor en lengde på 2 meter. Ingen påviste indikasjoner ved gulvoverflater som tilsier fuktskader. Det er ikke behov for umiddelbare tiltak men ved evt. legging av nytt gulv som stiller krav til planhet av underlaget, kan tiltak påregnes. Tilstandsgrad 2 gis med bakgrunn i standardens krav til godkjente måleavvik.

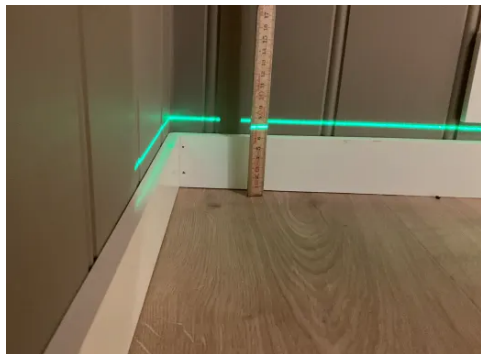
Målt avvik på 15 mm soverom 2.etasje

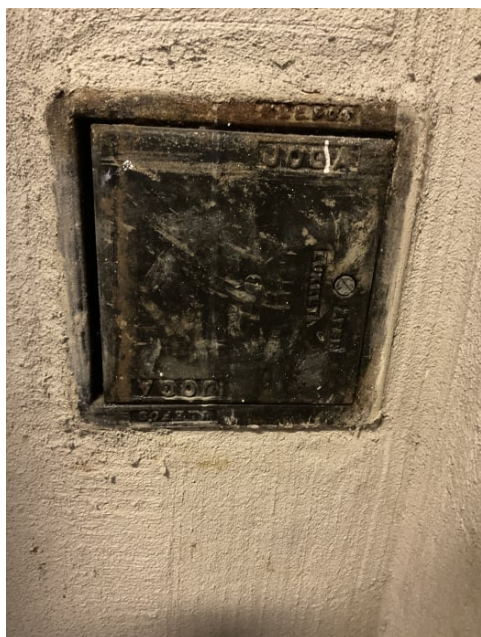
Sotluke med adkomst via kjøkken

Sotluke og ildsteder med tilfredsstillende avstand fra brennbart material. Sotluke med noe overflaterust. Utførelse ved himlinger/gulvoverflater hvor treverk tildekker murkrage ved teglpipe er ikke i henhold til brannforskrift (NB ikke mot luftekanal). Det ble foretatt tilsyn den 30.01.2025 og feiing den 11.06.2025. Det er ikke registrert avvik eller anmerkninger på bruksenheten, dokumentasjon er fremlagt og foreligger ved salg. I følge Byggforsk byggedetaljblad bør teglverk omfuges i intervaller på 40 år. Tilstand grunnet elde.

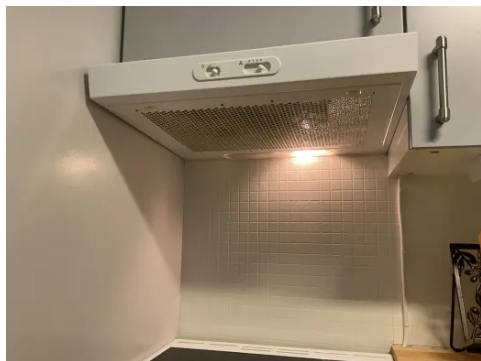
Ventilator over koketopp

Funksjonstestet ventilator, påvist noe driftstøy.  
Forventet brukstid for kjøkken ventilator er 10-15 år, dette forutsetter jevnlig vedlikehold.  
Tilstand grunnet elde og usikkerheten med restlevetid.

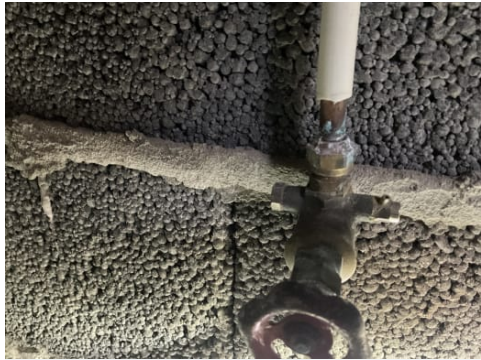
Påvist noe irring

Vannkilde med ukjent kapasitet og kvalitet, det er ikke fremlagt noe dokumentasjon vedrørende vannprøver. Påvist noe irring Cu-rør, ingen påviste lekkasjer. Vannførende installasjoner i kjeller/pumpehus er ikke isolert, dette kan medføre kondensering og frostskafer. Ingen opplysninger om frostproblematikk eller feil/mangler ved vannførende installasjoner. Stikkledninger av ukjent type, alder og tilstand og gir økt risiko for skader i tiden som kommer, påkostninger kan påregnes grunnet elde. Tilstand grunnet elde og påviste forhold. I følge Byggforsk byggdetaljblad ligger generell levetid på kobbervannrør på fra 25 til 50 år. Funksjon og tilstand må vurderes av fagmann.

Det ble ikke registrert behov for tiltak, men med tanke på alder kan skader plutselig oppstå på anlegg av eldre årgang. Ved eventuelle oppgraderinger av våtrom/kjøkken vil det være hensiktsmessig å skifte vannførende installasjoner.

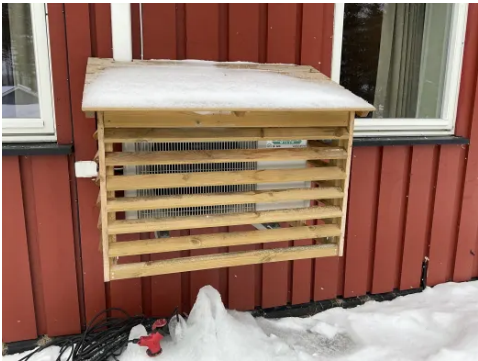
Luft/luft varmepumpe påvist fra 2022

For lengst mulig levetid er det viktig med jevnlig service og vedlikehold. Med service vil man kunne avdekke eventuelle problemer tidlig og gjøre nødvendige utbedringer før de eskalerer. Dersom service ikke gjøres ofte nok, er dette hovedårsak til havari på pumper da feil gassmengde ikke blir oppdaget før kompressor ryker. Forventet levetid på en varmepumpe er ca 12 - 15 år. Funksjon og tilstand må vurderes av fagmann. Tilstand grunnet manglende dokumentasjon.

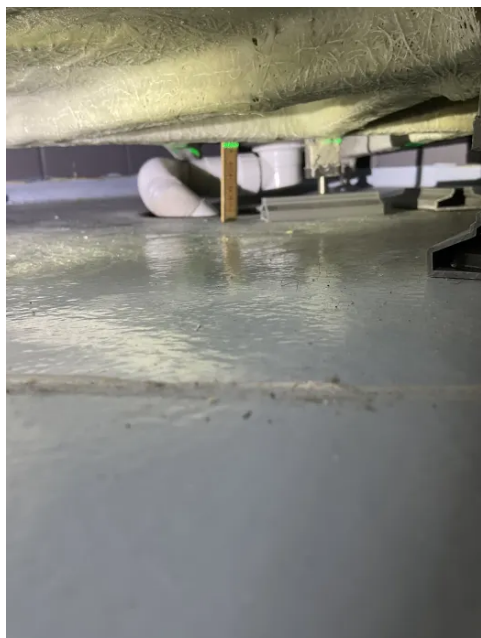
Svakt fall til sluk

Gulvet har svakt og mangelfullt fallforhold til sluk og er mindre enn referansenivået på 25 mm. Målt høyde ved dør og til topp slukrist 11 mm samt etablert fuktsikring ved terskel på 20 mm, evt lekkasjevann er ivaretatt. Badet fungerer med dagens tilstand, renovering av baderommet er påregnelig grunnet elde. Ingen tegn til fuktproblematikk ved baderommet eller tilstøtende bygningsmasse som kan settes i sammenheng med rommets funksjoner.

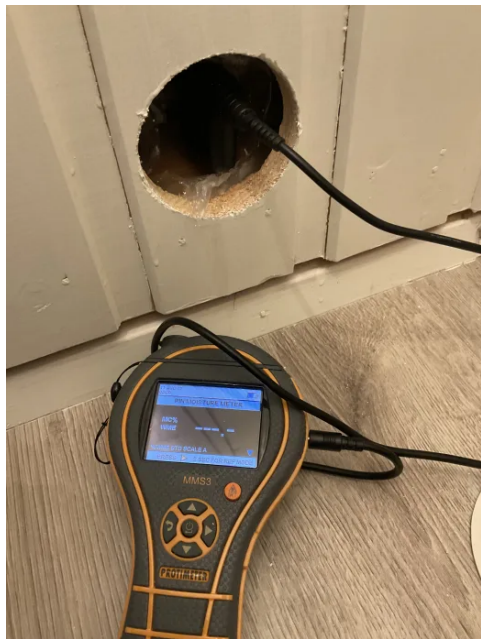
Ingen unormale verdier ved fuktsøk med hulltaking

Det er foretatt hulltaking med 73 mm hullbor fra tilstøtende gang.  
Ingen tegn til fuktproblematikk ved baderommet eller tilstøtende bygningsmasse som kan settes i sammenheng med rommets funksjoner.  
Målingene som er gjort er å betrakte som stikkprøver og sier bare noe om tilstanden i nærheten til området der målingen er utført.
