# Egenerklæring

Trondheimsvegen 472, 2406 ELVERUM

17 Feb 2026

Rapportdato: 18.2.2026 (Gyldig til 18.2.2027)

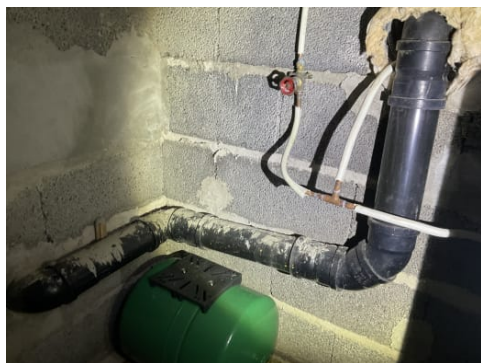
Synlige innvendige avløpsrør med PVC-plast

Det er ikke påvist noen stakeluke i boenheten. Staking kan utføres via sluk eller andre installasjoner med avløp. Lufting av kloakk over tak er ikke påvist, kloakklufting utført med durgventil avsluttet inne på badet. Det er foretatt en test med nedspyling i klosett samtidig med sjekk av vannstand i sluk og hvor ingen endring registreres. Lufting av kloakk vurderes med bakgrunn i dette å være ivarettatt. Ingen opplysninger om problemer med avløpssystemet. Bunnledninger av ukjent alder og tilstand, bunnledninger har nådd en høy alder og gir økt risiko for skader i tiden som kommer. I følge Byggforsk bygghandboka ligger generell levetid på avløpsrør i PVC-plast på 50 år. Normal forventet levetid på støpejernrør og sementrør er avsatt til ca 40 år. Funksjon og tilstand må vurderes av fagmann.

Privat avløpssystem bør holdes under tilsyn grunnet elde. Det ble ikke registrert behov for tiltak, men med tanke på alder kan skader plutselig oppstå på anlegg av eldre årgang. Påkostninger og utskiftning vedrørende utvendig avløpssystem bør påregnes. Ved eventuelle oppgraderinger av våtrom/kjøkken vil det være hensiktsmessig å skifte avløpsrør. Ved anlegg som tas i bruk etter lengre tids opphold, kan dette medføre tiltetting av avløpsrør. Avløpsrør anbefales spylt opp før dette tas i bruk.
