Tilstandsrapport

Fritidsbolig

Stuelivegen 270, 2890 ETNEDAL

Rapportdato: 11.03.2026

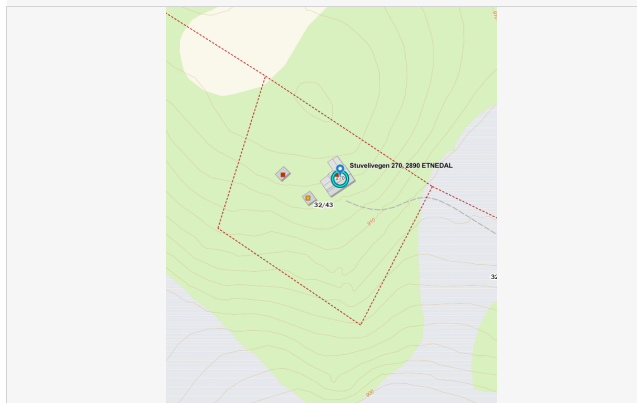
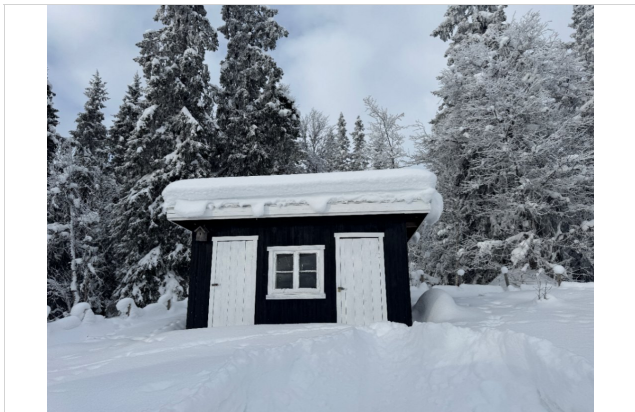
Uthus med utedo

Noe skjevheter og påbegynnende råte påvist ved befarings. Vedlikehold av bygningen må påregnes som løpende pga. alder og nevnte punkter. TG ikke gitt for tilleggsbygning og denne er ikke vurdert på likt nivå med hovedbygning med tanke på tilstand. Ytterligere feil utover det som er opplyst kan derfor forekomme.

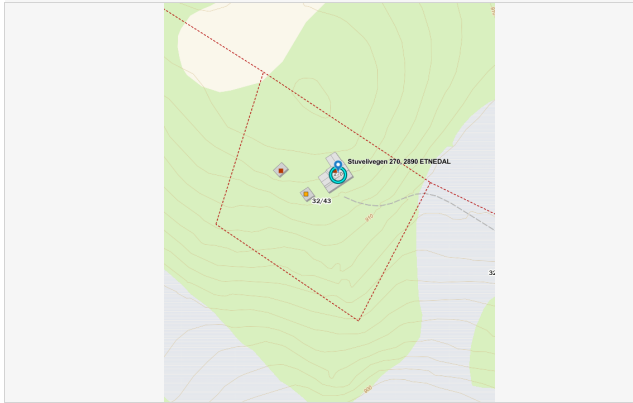
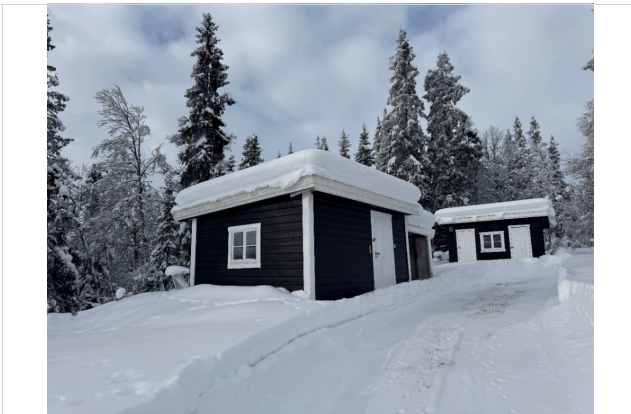
Uthus

TG ikke gitt for tilleggsbygning og denne er ikke vurdert på likt nivå med hovedbygning med tanke på tilstand. Ytterligere feil utover det som er opplyst kan derfor forekomme.
