Tilstandsrapport

Enebolig

Snorres vei 35, 8403 SORTLAND

Befaringsdato: 22.04.2026

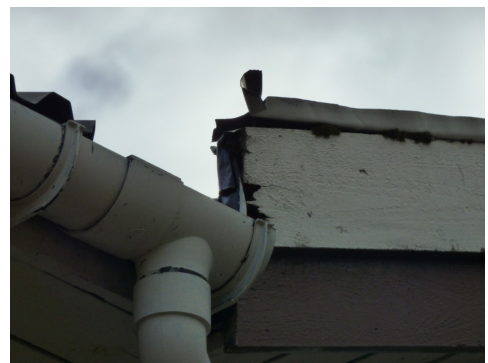
Enkelte småskader på takplater ved takfot.

Manglende beslag, begynnende råte

Det bør monteres beslag der dette mangler. Råteskadde bord bør byttes.

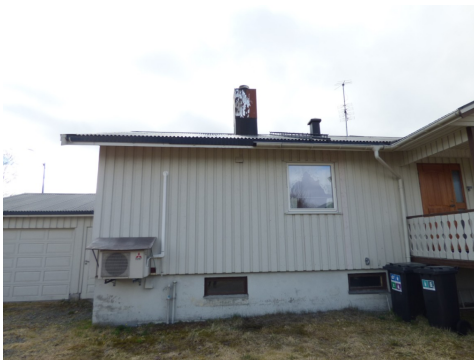
Generelt er det skader/avvik på takrenner rundt hele boligen; mot nordøst er 3-4 meter revet bort. Stedvis lekkasjer i skjøt og ved endelokk.

Takrenne er revet ned, trolig pga snø/is

Kostnadsestimat: 20 000 - 100 000

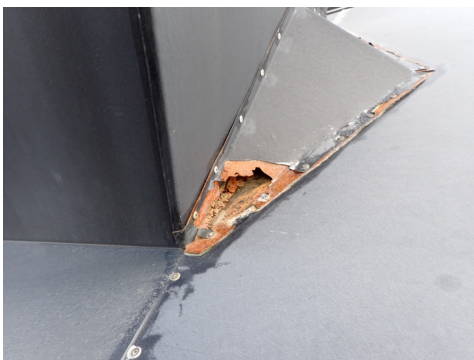
En del rust i del av pipebeslag nærmest mønet. En del flassing på øvre del av beslaget (trolig fra byggeår).

Rust i del av pipebeslag

Pipebeslaget bør utbedres.

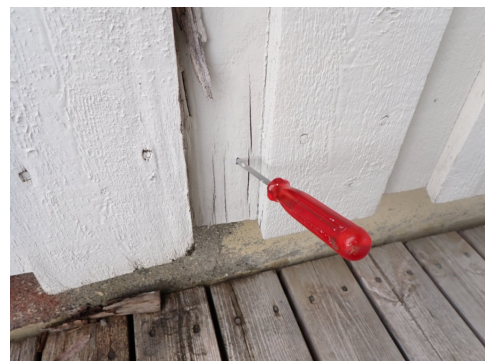
Det er i all hovedsak normal bruksslitasje på bordkledning, men på et mindre område er det råteskader. Dette er på vegg mot sørøst på veranda, like ved verandadør. Råten skyldes trolig lekkasje fra takrenne, som har medført lokal belastning over tid.

Råteskader på mindre del av kledning

Råteskadde bord bør byttes.

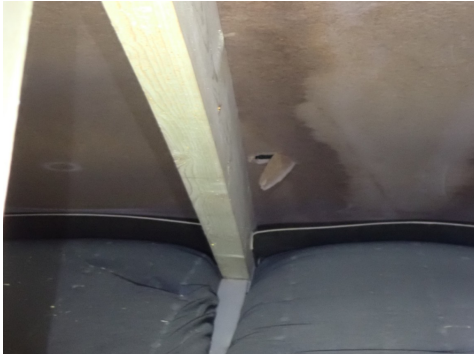
Lite hull i undertak

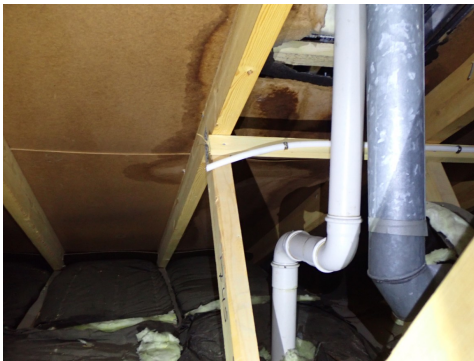
Fuktskjolder i hovedsak ved lyftelyr, men også på mindre område mot nordøst. Fuktskjolder kan stamme fra før taktekket ble byttet.

Fuktskjolder ved luftelyr

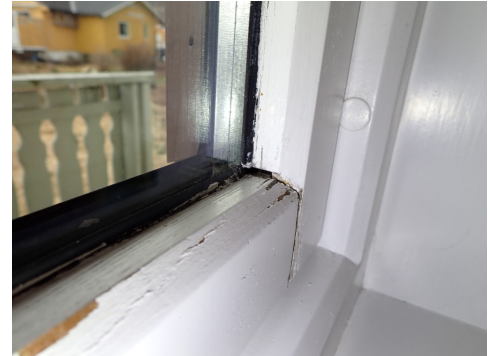
Nedre del av vindu har seget

På vindu på soverom mot sørvest har nedre del seget en del. På samme vindu er det også skader på pakning.

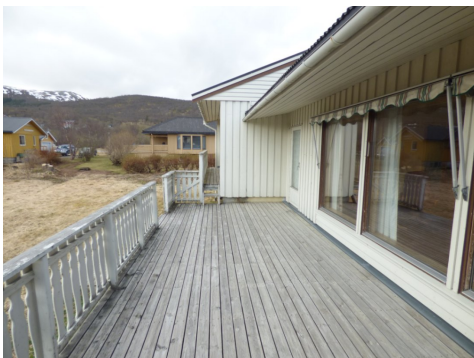
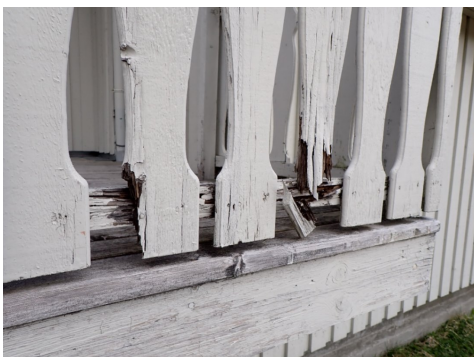
Råteskader i rekkverk, både horisontale og vertikale elementer.

Eksempel på råteskade

Råteskader i rekkverk går over såpass store områder at hele rekkverket bør byttes. Pga slitasje bør det også vurderes å bytte dekke. I den forbindelse bør bærende elementer kontrolleres.

Det kan også være en ide å kontrollere innfesting i vegg. Hvis det er utkragede bjelker så må det betegnes som en risikokonstruksjon.

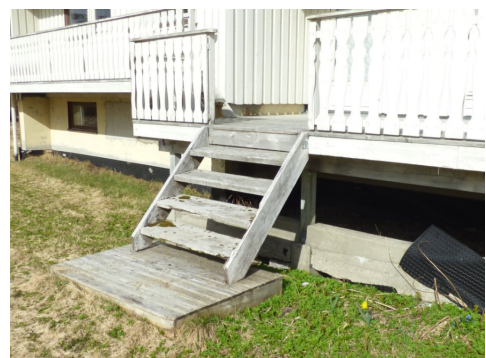
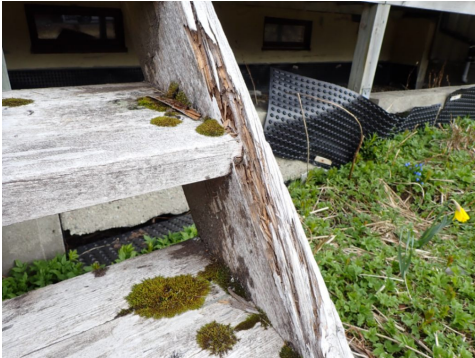
Råteskader i både vanger og trinn.

Råteskader i vanger og trinn

Det bør bygges ny trapp.

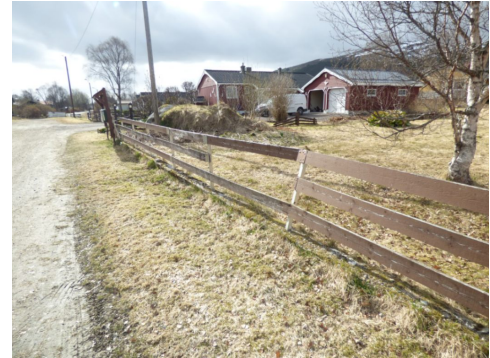
Gjerdet har større skader og stedvis råde.

Skader på gjerde

Gjerdet må mest sannsynlig rives og evt nytt gjerde settes opp, hvis ønskelig.

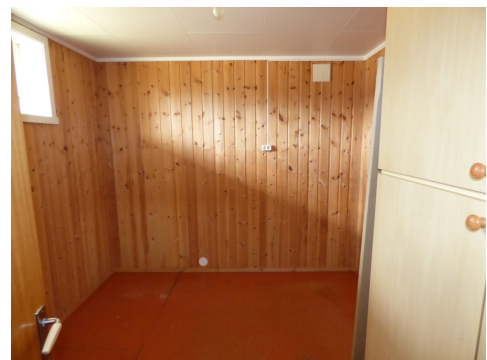
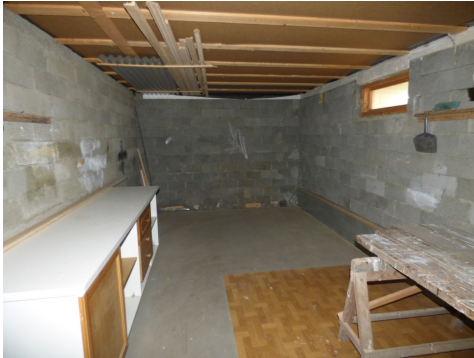
Det ble utført fuktmålinger og fuktsøk (vegger og gulv) som viste forhøyet fuktnivå i alle rom. Høyeste verdier på/ved gulv. Dette kan indikere at dreneringen ikke fungerer 100 %, men opptrekk av fukt fra bakken er også sannsynlig. Det er ikke kjent om det ble lagt plast i grunnen før støping.

Skader i belegg i gang og kjellerrom. Belegg i gang og kjellerrom "åpner seg"/løsner i skjøt. Belegg i liten bod ligger løst.

Noe oppsprekking i betongdekke i kjellerbod mot nordøst. Dette kan imidlertid vær fra støpingen.

- Andre tiltak:
- Ytterligere undersøkelser må foretas for å få kartlagt tilstanden og omfanget på eventuelle skader.

God lufting i kjeller kan hjelpe litt, men årsak til fukt ligger utenfor/under boligen.

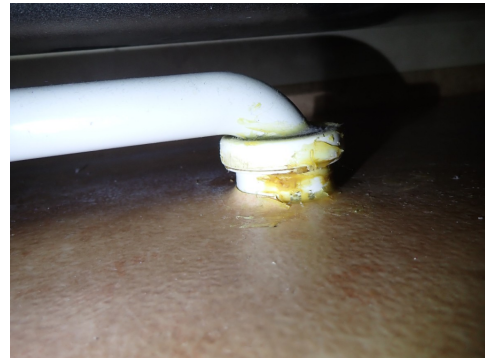
Avløp fra badekar gjennom gulv

Det er ikke ideelt å ha rørgjennomføring gjennom belegget (membran). Det bør utføres en ny tetting rundt avløpet. Dette er ikke en fullgod løsning, men en midlertidig tetting. Det gjøres oppmerksom på at ved en eventuell skade som følge av lekkasje, kan forsikringsselskapet gjøre en avkortning på utbetaling hvis ikke rommet er bygd opp etter forskriften.

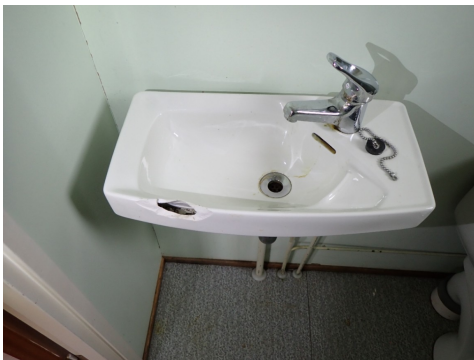
Skade i vask

Generelt må hele rommet pusses opp (se også "Overflater 1.etg").

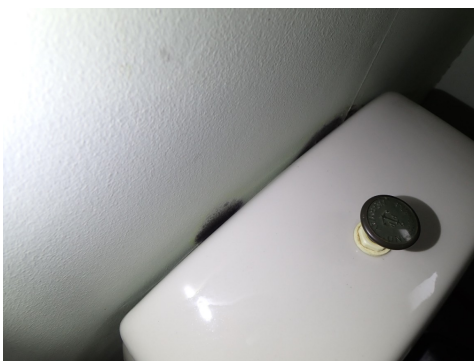
Toalett står helt inntil vegg

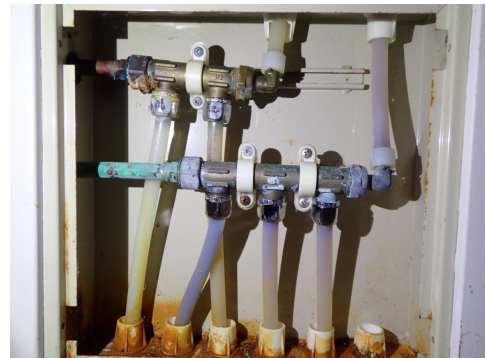
Fra r-i-r skap

Rørlegger har etter befaring utbedret drypplekkasje i r-i-r skapet. Synlig rust i skapet bør fjernes, og overflater behandles. Alternativt kan skapet byttes.

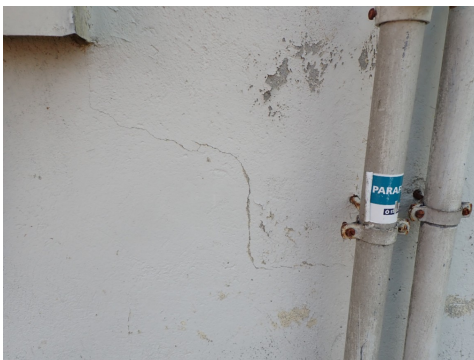
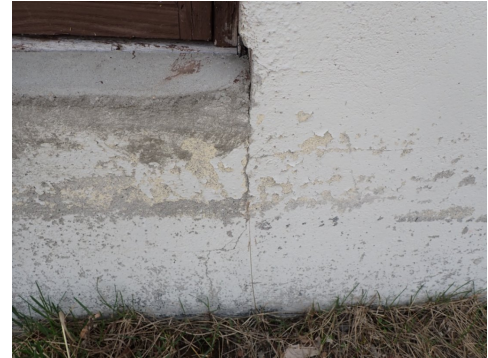
Eksempel på riss

- Lokal utbedring må utføres.

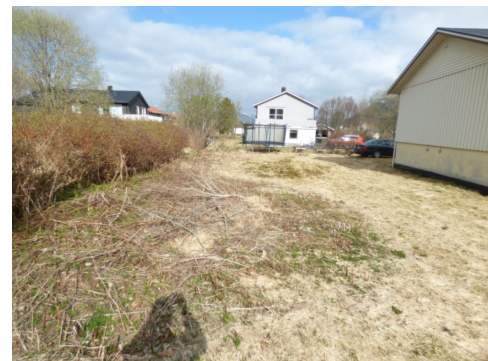
Liten helning fra nordvest inn mot boligen

Ingen umiddelbare tiltak anbefales. Endret klima og våtere vintre gjør at fremtidige tiltak ikke kan utelukkes.
