## Prøschveien 5D, 7374 RØROS

## Prøschveien 5D 1. Etasje

Boligen fremstår i normalt god stand og uten noen vesentlige avvik utover normal bruksslitasje. Det er ikke registrert noen bygningsmessige strakstiltak utover normalt vedlikehold. Forøvrig vises til beskrivelser og vurderinger for de enkelte bygningsdeler i rapporten.

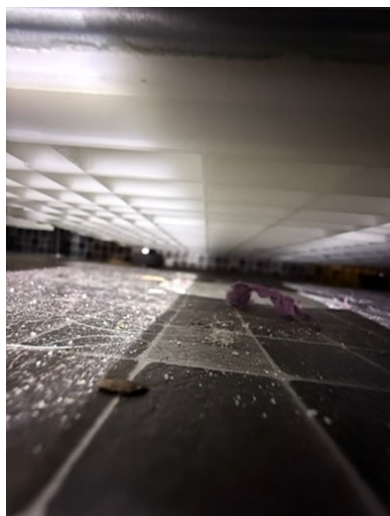
Grunnet innredning over sluk kunne dette ikke kontrolleres.

Vaskemaskin er plassert over sluk.

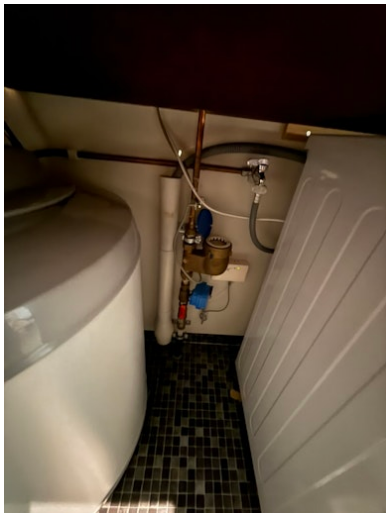
Vannintak med stoppekran, Aquagard og vannmåler.

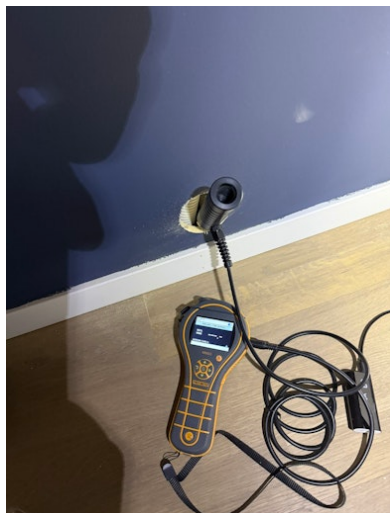
Ingen konstaterte fuktskader.

Fuktsøk fra tilstøtende rom.

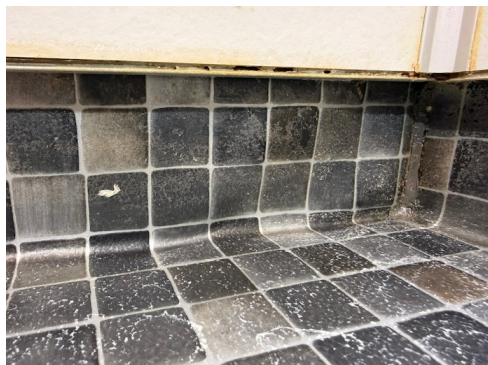
Det bemerkes at våtromsbelegg har løsnet i oppbrett i dusjhjørne.

Belegg løst på venstre side av hjørnet i dusj.

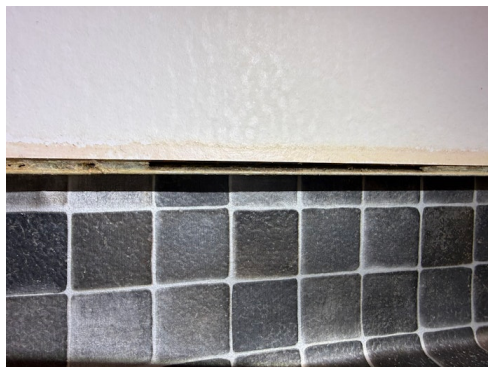
Det bemerkes delvis manglende silikonfuger mellom monteringsskinne og våtromspanelet. Dette kan føre til at vann fra dusjing kan trekke inn i platen og medføre fuktskader.

Manglende fug mellom våtromspanel og monteringsskinne.

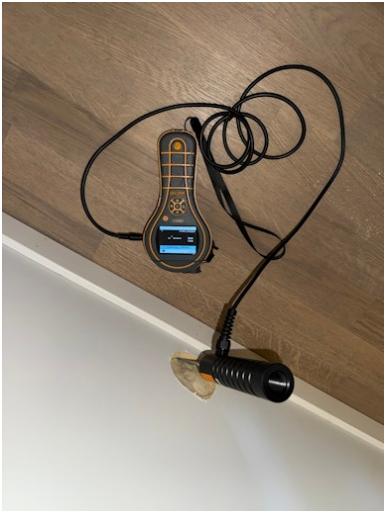
Avvik (feil utførelse) avdekket, men ikke konstatert fuktskader. Gjelder silikonfug mellom monteringsskinne og våtromspanel. Det kan ikke utelukkes at det er svikt i tettesjikt, da det ble avdekket symptomer på dette i dusjsone. Gjelder løst belegg i dusjhjørnet.

Fuktsøk i konstruksjonen fra tilstøtende rom.
