Tilstandsrapport

Enebolig

Kvalebergveien 6, 4016 STAVANGER

Oppdragsnr.: 11250-1853

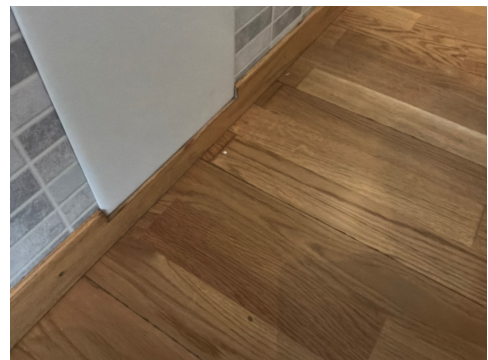
Skader i gulv toalett.

- Det er påvist fuktskader på overflater.

Det er skjolder på veggplate kjøkken bak oppvaskmaskin og noe skader i parkett på toalett under vask etter tidligere lekkasje.

- Gjennomføre ytterligere undersøkelser og foreta utbedring av skade.

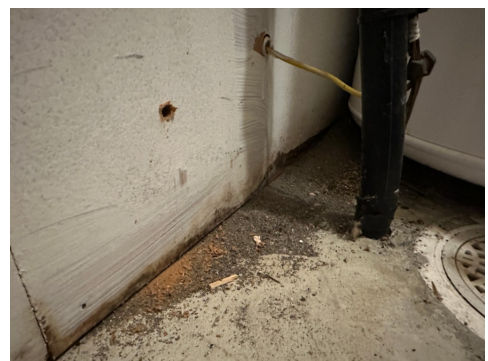
Veggplate mot gulv på teknisk rom har skjolder etter vannsøl på gulv. Rommet har sluk i gulv, men ikke noe tettesjikt. Eventuell lekkasje/vannsøl på gulv vil kunne påføre konstruksjoner i tre skader.

Teknisk rom.

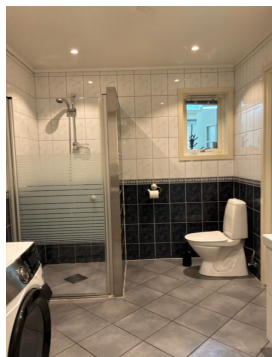
TG 2 Overflater vegger og himling

- Det er påvist at flisfuger har riss/sprekker.
- Det er påvist sprekker i fliser.

- Skadet flis er i et område hvor den kun utgjør et estetisk avvik.
- Fuger bør skiftes ut.

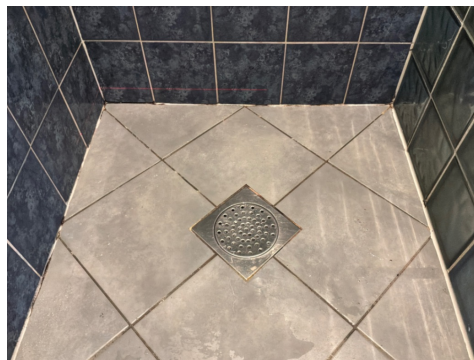
Noe vann igjen på gulv etter bruk av dusj.

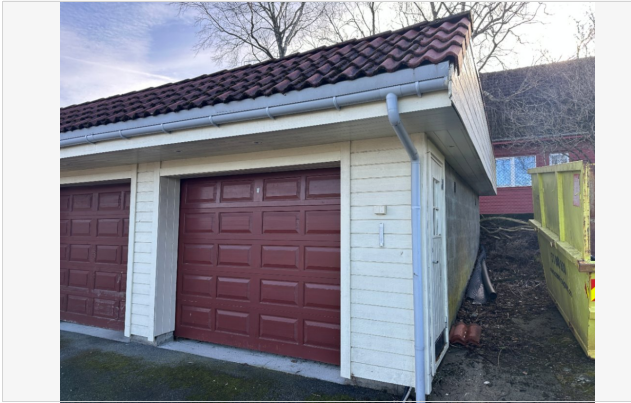
Del av garasje

- Sprekker i murkonstruksjon.
- Det renner vann inn i garasjen som blir liggende på gulvet.
- Saltutslag i mur og noen sprekker i golv.
- Råte og slitasje på sidedør og vindskier.
- Fuktskjolder i ytre del av sutaksplater.
