Tilstandsrapport

Enebolig

Kauffeldts veg 23 B, 2819 GJØVIK

Befaringsdato: 24.02.2026

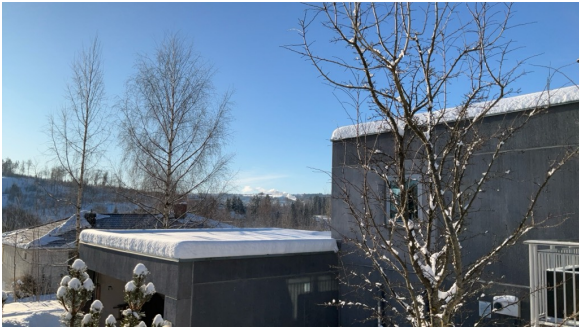
- Det er avvik:
- Taktekingen er snødekt og utelukkende vurdert utifra alder. Mer enn halvparten av forventet funksjonstid er oppnådd på selve taktekingen leker og undertak.

Taktekingen er snødekt på befaringsdagen.

- Ut ifra alder kan skader oppstå på eldre takteking. Det bør foretas nærmere undersøkelser av takteking når den er snøfri.

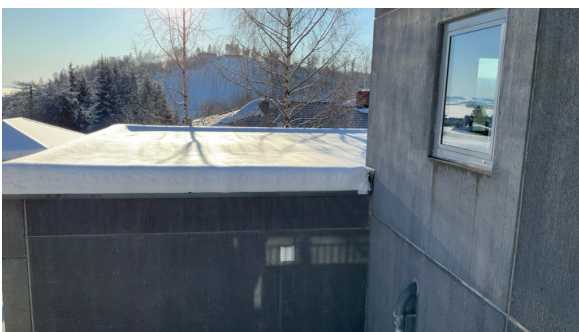
Tak og beslag var dekket med snø på befaringsdagen. Tilstandsgrad er kun vurdert ut fra opplyst alder. Ytterligere undersøkelser anbefales når det er snøfritt.

Når taket og detaljene er snøfrie bør det gjennomføres en nærmere kontroll av taksluk, nedløp og beslag, inkludert vurdering av slitasje, mekaniske skader, åpne skjøter, tilstand på beslag, gjennomføringer, innfestinger og eventuelle tegn til lekkasjer eller fuktpåvirkning. Snødekte overflater i kombinasjon med flat takkonstruksjon gjør dette vanskelig/umulig å vurdere på befaringstidspunktet.

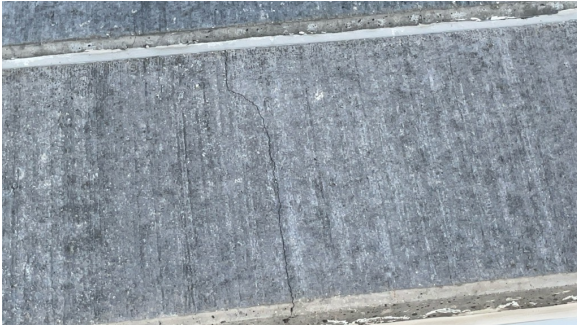
- Det er avvik:
- Sprekk i fasadelement. Opplyst sprekk oppsto i forbindelse med montering av element.
- Noe riss i enkelte ender på fasadelementer.
- Det er observert oppsprekking i fuger mellom fasadelementer.

Sprekk i fasadelement over vindu/før ved terrasse.
Opplyst fra revkivert at sprekk kom i forbindelse med heising av betongelementer og at den ikke har utviklet seg.

- Registrert sprekk i fasadeelement, samt riss i enkelte ender av elementene, bør overvåkes for å avdekke eventuell utvikling over tid. Åpne sprekker og riss kan medføre fuktinntrengning og økt risiko for frostspreng dersom vann trenger inn i konstruksjonen og fryser. For å hindre fuktbelastning og redusere risiko for frostrelaterte skader, bør åpningene tettes.
- Det er observert oppsprekking i akryl-/silikonfuger mellom fasadeelementer. Slike fuger har begrenset levetid og er et normalt vedlikeholdspunkt som må følges opp jevnlig. Oppsprekking kan svekke fugets evne til å hindre fuktinntrengning, noe som øker risikoen for frostspreng og belastning på tilstøtende fasadeflater. Sprekkene bør derfor tettes for å sikre tilstrekkelig tetthet og redusere risiko knyttet til fukt og frost.

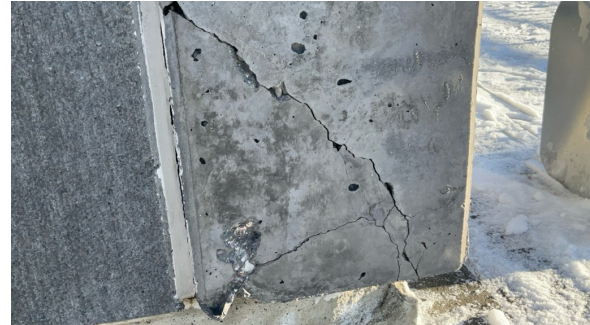
Observert noe sprekkdannelse/ skader i ende på elementer.

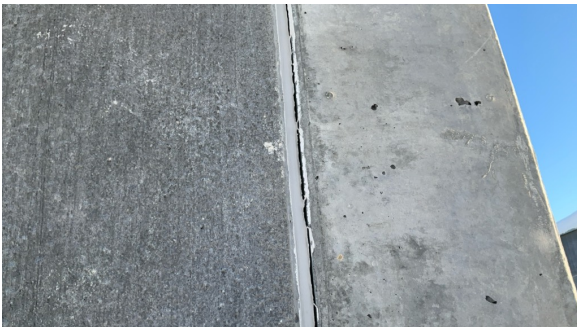
Det er observert oppsprekking i fuger mellom elementer.

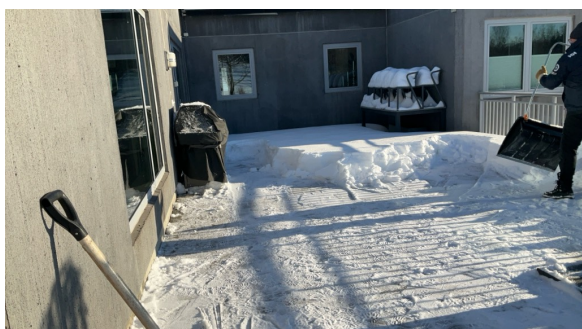
Terrasse dekket med snø på befaringsdagen og konstruksjon og overflater er derfor ikke vurdert.

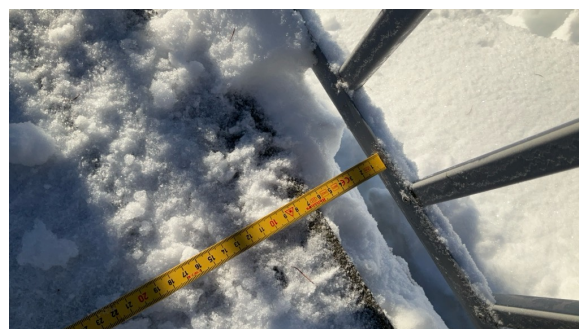
- Det er avvik:
- For stor avstand mellom rekkverk og terrassedekke.

For stor avstand mellom rekkverk og terrassedekke. Målt 6-7 cm.

- Tiltak:
- Det er registrert for stor avstand mellom rekkverk og terrassedekke. Åpninger større enn 5 cm oppfyller ikke krav til personsikkerhet og innebærer økt fallrisiko, særlig for barn. Avviket bør utbedres for å sikre at rekkverket fungerer etter hensikten.

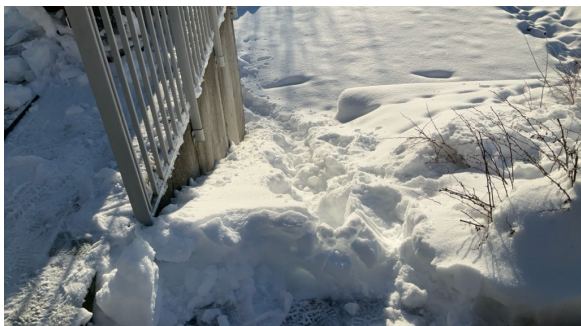
- Det er avvik:
- Det er ikke montert rekkverk på trappen.
- NS 3600:2025 angir at synlige HMS relaterte forhold normalt ikke skal tilstandsgraderes. I dette tilfellet er det imidlertid registrert avvik som innebærer brudd på krav i dagens gjeldende teknisk forskrift for denne bygningsdelen. Tilstandsgrad er derfor satt på bakgrunn av manglende oppfyllelse av krav i teknisk forskrift, og ikke som en vurdering av HMS forhold i seg selv.

Ved terrasse i hage:
Manglende rekkverk.

- Tiltak:
- Det er krav om rekkverk på trapper for å oppfylle teknisk forskrift. Uten rekkverk er det fare for å falle ned, noe som kan føre til alvorlige skader. Manglende rekkverk betyr som regel at konstruksjonen ikke er i samsvar med byggeforskrift.

Kostnadsestimat: 20 000 - 100 000

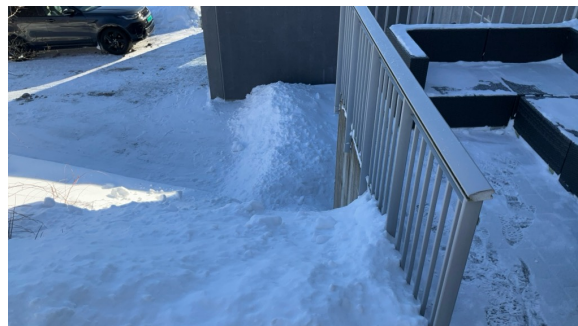
Ved inngangsparti:
Manglende rekkverk.

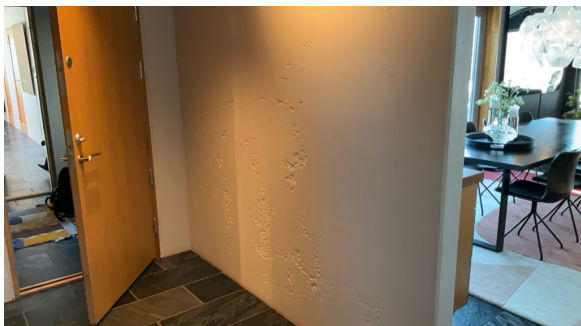
Det er registrert områder med steinreir som gir ujevn overflate i betongen. Dette er gjennomgående og en del av boligens stil og utførelse. Kjøper må selv vurdere om de ønsker å gjøre kosmetiske tiltak.

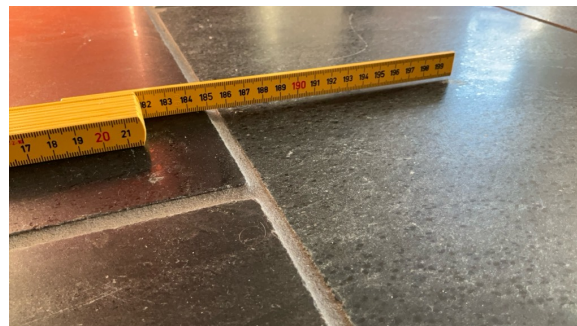
Sprang (høydeforskjeller) mellom enkelte fliser.

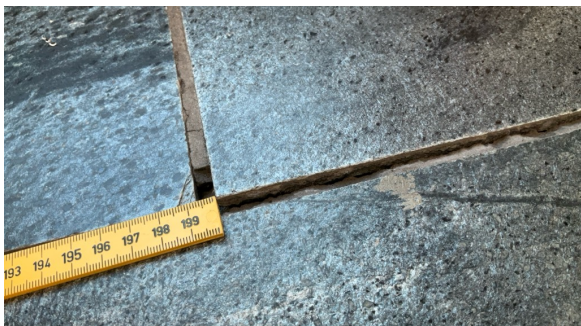
Løse fliser i område rundt balkongdør.

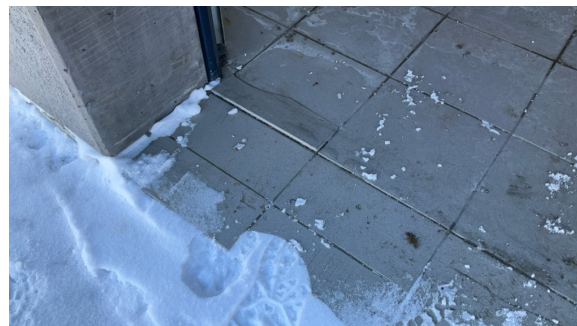
Enkelte sprekte fliser ved portåpning i garasje.

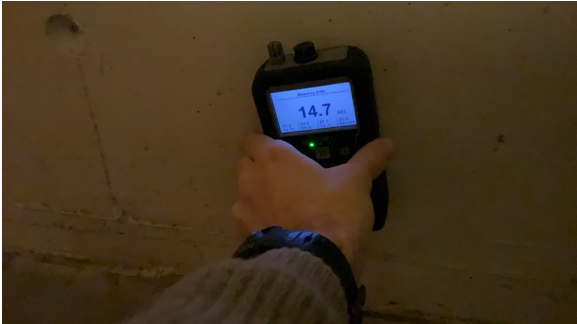
Det er utført fuktsøk på bakvegg mot bolig og det er ikke påvist unormale verdier grunnmur/ gulv.

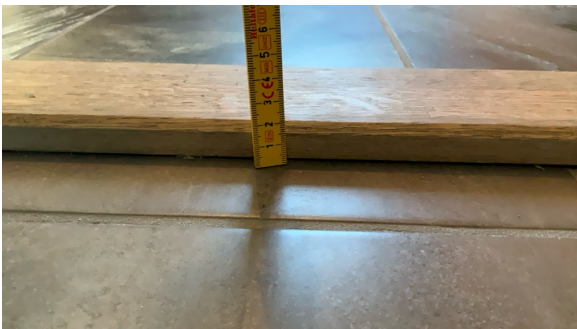
- Gulvet har ikke tilstrekkelig fall mot sluk.
- Det er ikke tilstrekkelig sikring av lekkasjevann ved dørterskel.
- Det er registrert hullyd/fast bom bak fliser.

Fliser ligger under dørterskel og det er ikke forevist dokumentasjon som tilsier at membran har 15mm oppbrett ved terskel.

- Tiltak:
 - Vær oppmerksom ved bruk. Det vil sjelden være økonomisk rasjonelt å utbedre fall til sluk som et enkeltstående tiltak. Det kan forekomme vannansamlinger på gulv. Om kjøper har andre brukskrav, kreves det utbedring eller utskifting. Ved en eventuell renovering, påse at våtrommet bygges med riktig fall til sluk. Bruker av våtrommet oppfordres til å vurdere konsekvens av sin bruk.
 - Ved eventuell lekkasje er det fare for at vann ikke føres til sluk. Fuktskader på konstruksjon kan oppstå. Gulvet skal avgrenses av en oppkant med vanntett sjikt på minst 25 mm på alle sider, unntatt mot døråpning der oppkanten må være minst 15 mm over ferdig gulv. Oppkant ved døråpning er under 15mm over ferdig gulv.
 - Det oppfordres til ytterligere undersøkelser av fagperson som kan gi en vurdering av om det er nødvendig med utbedring av hullyd/fast bom.

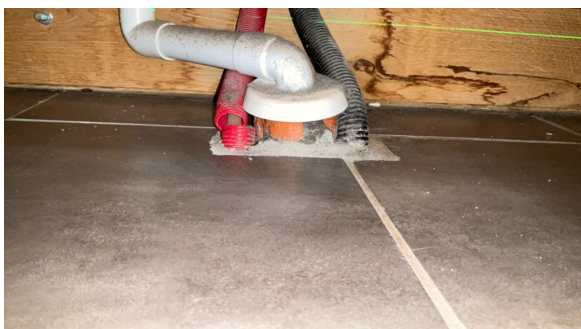
Rørgjennomføringer i tettesjikt.

Det er ingen synlig mansjett eller tetting rundt rørgjennomføringen, og det er ikke fremlagt dokumentasjon som viser hvordan løsningen er utført.

Det anbefales å følge med på eventuelle fuktmerker, misfarging, lukt eller andre tegn på redusert tetthet. Regelmessig kontroll av tilstøtende konstruksjoner og overflater bør gjennomføres. Eier bør påregne utskifting eller rehabilitering av membranløsningen innen en normal tidshorisont, og vurdere tidligere tiltak dersom det oppstår indikasjoner på svekket funksjon.

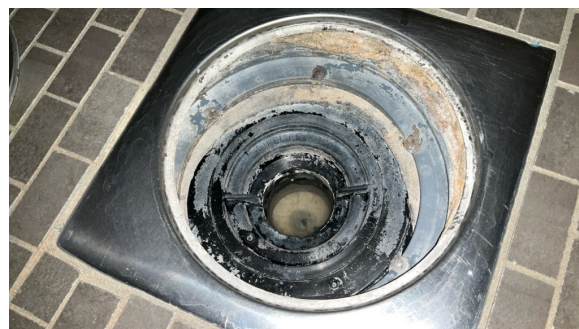
Plastsluk. Synlig membran/ slukmansjett i sluket. Ukjent type membran/tettesjikt.

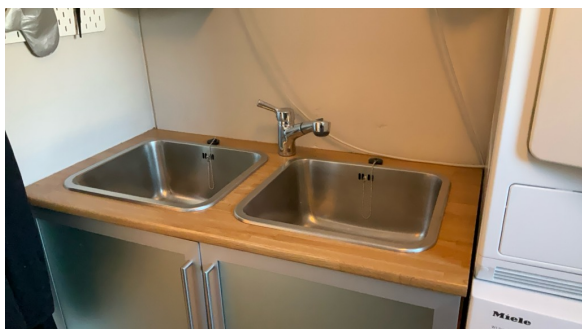
- Det er avvik:
 - Ikke fuktsikker overflate i våtsonen. på vegg.
- Våtzone er 1 meter utenfor dusjvegger og 0,5 meter fra håndvask.

Ikke fuktsikker overflate i våtsonen. på vegg.
Våtzone er 0,5 meter fra håndvask.

- Tiltak:
- Materialet i våtsonen er beskyttet mot direkte vannsøl.
- Ikke egnet overflate i våtzone (trevirke) kan føre til fuktskader i konstruksjonen, og forkorte brukstiden til veggene.

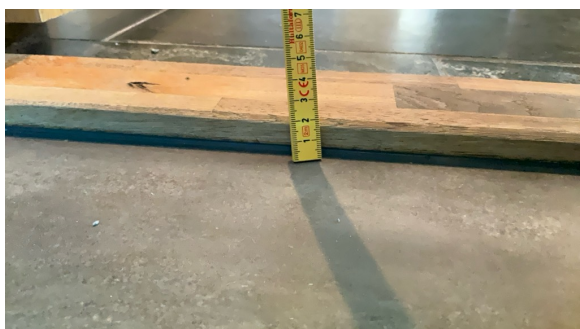
- Det er avvik:
- Gulvet har ikke tilstrekkelig fall mot sluk.
- Det er ikke tilstrekkelig sikring av lekkasjevann ved dørterskel.

Fliser ligger under dørterskel og det er ikke forevist dokumentasjon som tilsier at membran har 15mm oppbrett ved terskel.

- Tiltak:
- Vær oppmerksom ved bruk. Det vil sjelden være økonomisk rasjonelt å utbedre fall til sluk som et enkeltstående tiltak. Det kan forekomme vannansamlinger på gulv. Om kjøper har andre brukskrav, kreves det utbedring eller utskifting. Ved en eventuell renovering, påse at våtrommet bygges med riktig fall til sluk. Bruker av våtrommet oppfordres til å vurdere konsekvens av sin bruk.
- Ved eventuell lekkasje er det fare for at vann ikke føres til sluk. Fuktskader på konstruksjon kan oppstå. Gulvet skal avgrenses av en oppkant med vanntett sjikt på minst 25 mm på alle sider, unntatt mot døråpning der oppkanten må være minst 15 mm over ferdig gulv. Oppkant ved døråpning er under 15mm over ferdig gulv.

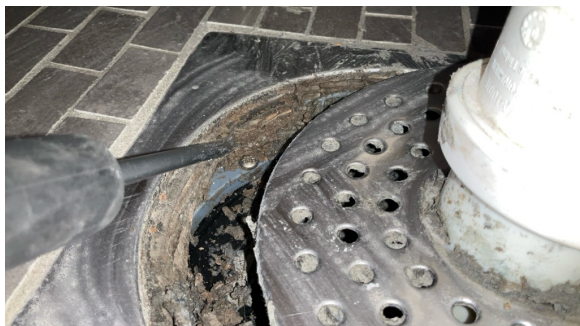
Plastsluk. Ingen synlig slukmansjett. Ukjent type membran/tettesjikt.

- Det anbefales å gjøre tiltak slik at mansjett/tettesjikt får en utførelse som hindrer fuktgjennomtrengning.
- Det kan ikke verifiseres om våtrommet har fungerende tettesjikt ved gjennomføringer. Ikke fungerende tettesjikt på våtrom kan føre til skjult skade på tilstøtende/ innebygde bygningsdeler som kan være vanskelig å avdekke. Dersom det skal kunne verifiseres utførelse av tettesjikt på våtrommet må dokumentasjon i form av bilder/sjekkklister/kontrollerklæring for utførelse og samsvar for benyttede materialer framlegges. Dersom dette ikke kan fremskaffes anbefales det å følge med på tilstand til våtrommet og tilstøtende bygningsdeler/rom.

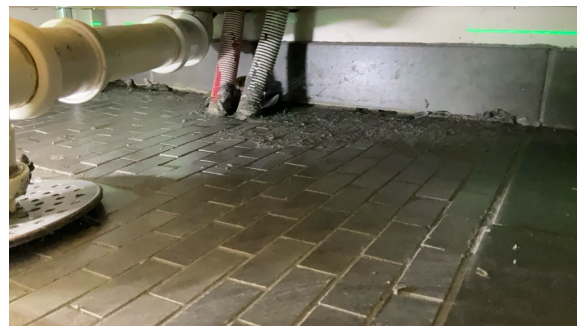
Rørgjennomføringer i tettesjikt.
Det er ingen synlig mansjett eller tetting rundt rørgjennomføringen, og det er ikke fremlagt dokumentasjon som viser hvordan løsningen er utført.

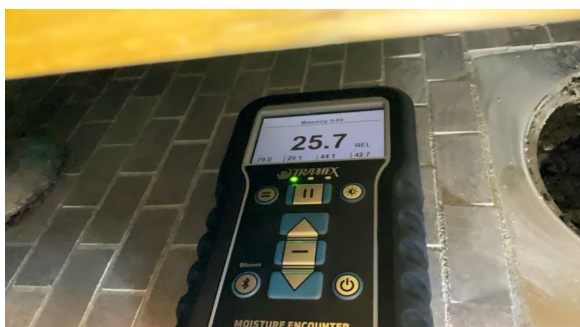
Gulv: Ved bruk av fuktindikator på utsatte steder registrerte jeg ikke forhøyde verdier.

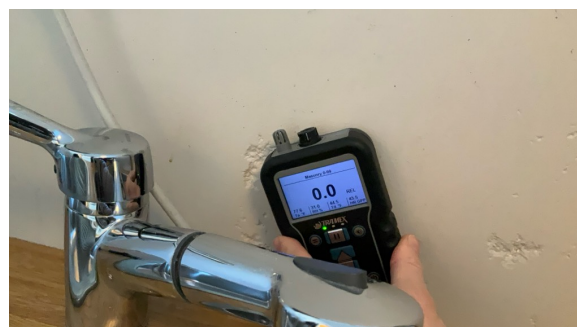
Vegg: Ved bruk av fuktindikator på utsatte steder registrerte jeg ikke forhøyde verdier.

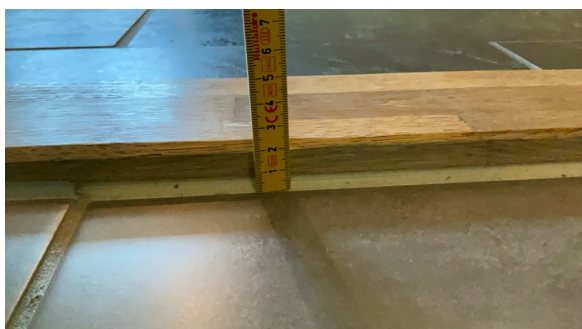
Fliser ligger under dørterskel og det er ikke forevist dokumentasjon som tilsier at membran har 15mm oppbrett ved terskel.

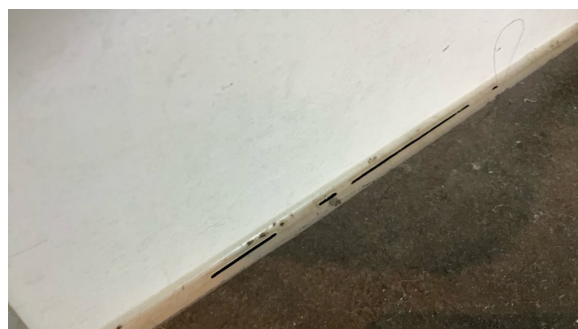
Sprekker i fuger langs yttervegg.

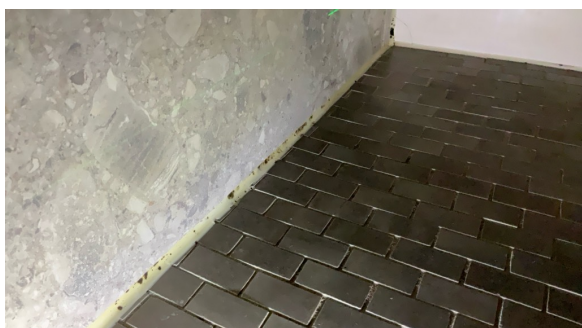
- Selv om svertesopp hovedsakelig er et overflatefenomen, kan kraftig vekst indikere høy fuktighet som igjen kan føre til at råtesopper etableres og forårsake skade på bygningskonstruksjonen.

Det er påvist noe svartesopp i fuger.

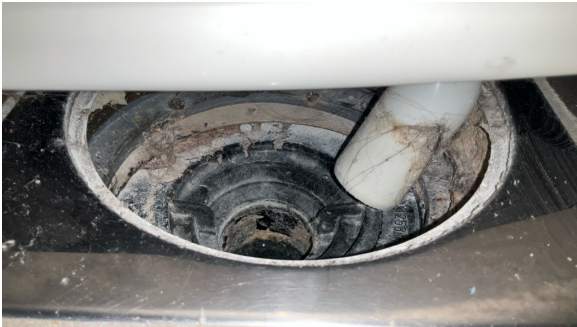
Sluk ved badekar: Synlig membran/ slukmansjett i sluket. Ukjent type membran/tettesjikt.

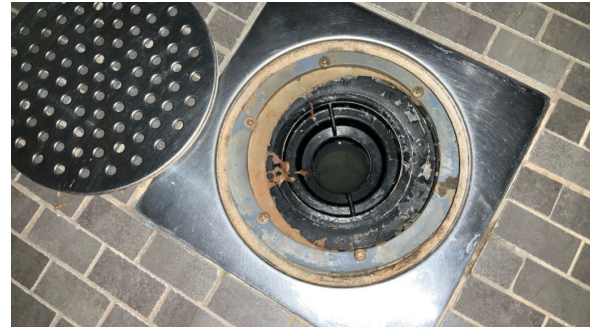
Sluk i dusj: Plastsluk. Synlig membran/ slukmansjett i sluket. Ukjent type membran/tettesjikt.

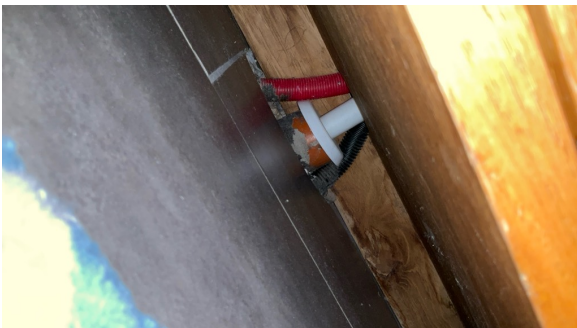
Rørgjennomføringer i tettesjikt.

Det er ingen synlig mansjett eller tetting rundt rørgjennomføringen, og det er ikke fremlagt dokumentasjon som viser hvordan løsningen er utført.

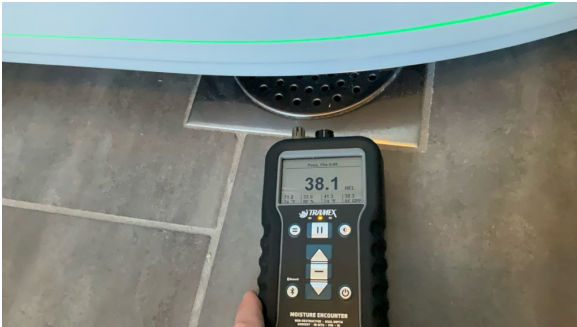
Bisluk ved badekar:

Gulv: Ved bruk av fuktindikator på utsatte steder registrerte jeg ikke forhøyde verdier.

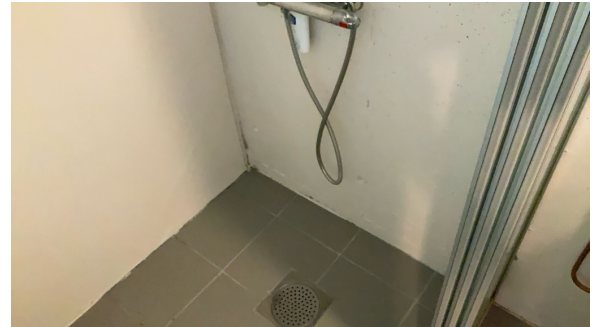
Det dusjes direkte på betongoverflater.

Våtrommet er bygget inn med garderobedører som en del av oppholdsrom i underetasjen.

Kostnadsestimat: 200 000 - 500 000

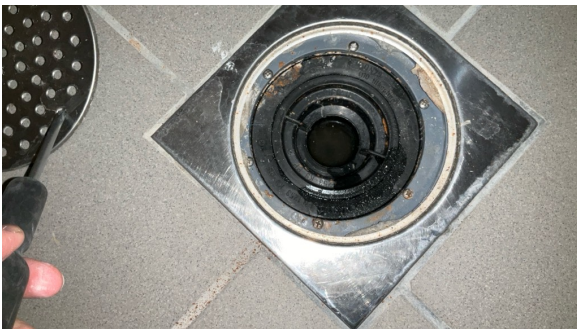
Ingen synlig membran i sluk.

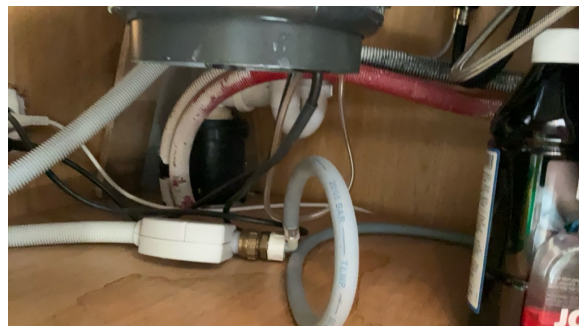
Benkeskap. Det anbefales å montere vannstoppventil med sensor under innredning.

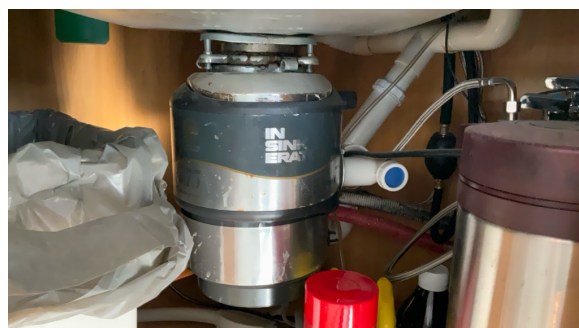
Det er montert matkvern i kjøkkenbenk. Kommunenes praksis kan variere, og det er noe usikkerhet rundt om slike installasjoner tillates av Gjøvik kommune. Det anbefales at kjøper foretar ytterligere undersøkelser med kommunen for å avklare forholdet.

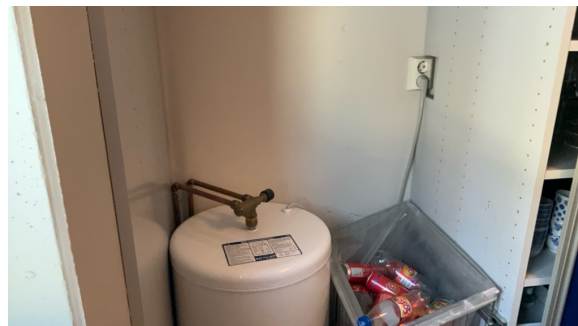
Liten varmtvannsbereder på ca. 60L er plassert i skap på vaskerom i 1.etasje.

Det anbefales strømtilkobling med fast tilkobling. (ikke støpsel og vanlig stikkontakt)

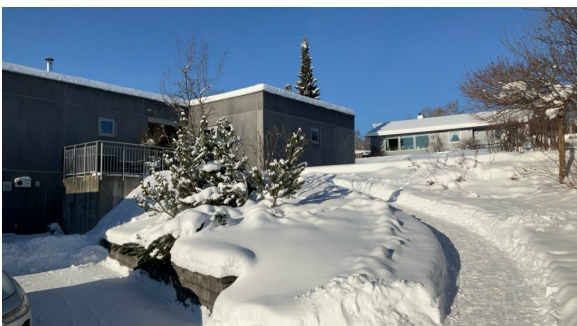
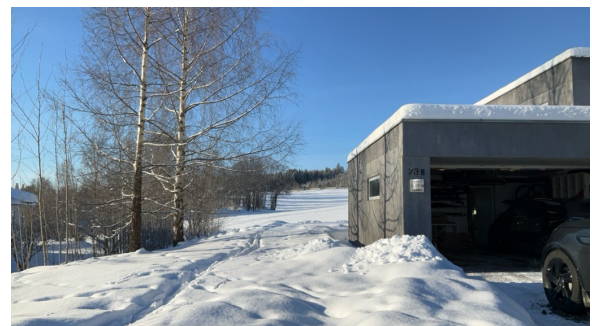
Fallforhold er ikke vurdert pga. tomt var snødekt på befaringdagen

- Det bør foretas nærmere undersøkelser av tomte når den er snøfri.
