Sørskogbygdsvegen 2891, 2412 SØRSKOGBYGDA

Tilstandsrapport Eierskifte

Boligtype:	Enebolig
Byggeår:	1954
Enebolig BRA:	169 m ²
Enebolig BRA-i:	169 m ²
Sum alle bygg BRA:	204 m ²
Sum alle bygg BRA-i:	169 m ²
Rapportdato:	16.3.2026 (Gyldig til 16.3.2027)

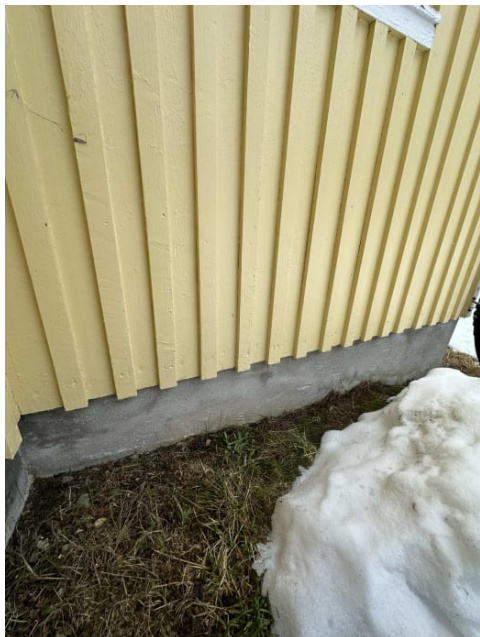
Ingen synlig fuktsikring ved grunnmur.

Det mangler, eller på grunn av alder er det sannsynlig at det mangler, utvendig fuktsikring av grunnmuren ved kjeller/underetasje.

Det er foretatt kontroll med fuktindikator mot tilgjengelige murflater/ gulv på grunn. Undersøkelsen viser indikasjoner på fukt i kjellergulv og grunnmur. Boligen er oppført på et tidspunkt hvor det ikke ble benyttet fuktsikring under kjellergulv og fundamenter på samme måte som i dag. Det vil derfor være påregnelig at konstruksjoner mot grunn trekker fukt og får forhøyede fuktverdier.

Det registreres salt/kalkutslag på innvendig grunnmursflater som indikerer fukttransport gjennom grunnmuren.

Det er fuktinnstig fra grunnen og drenering/fuktsikringen av boligen fungerer ikke som tiltenkt.

Pga synlig svikt må drenering/utvendig fuktsikring oppgraderes.

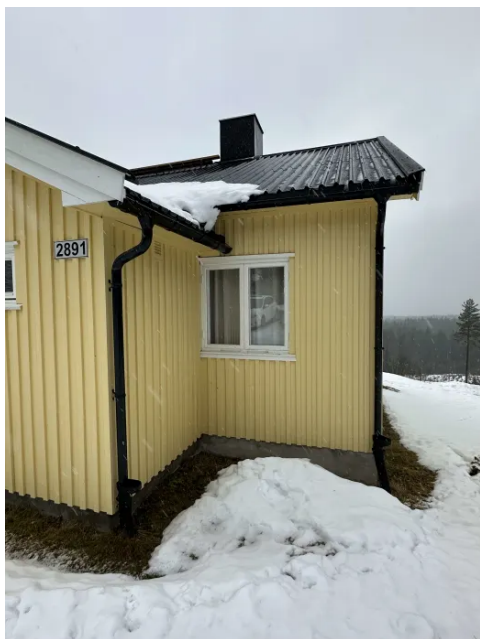
Drensrør montert på utkast.

Det registreres sprekker i drensrør som er montert på utkast.

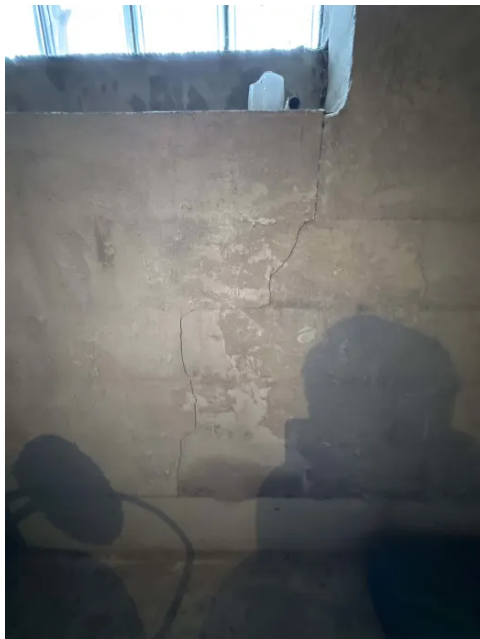
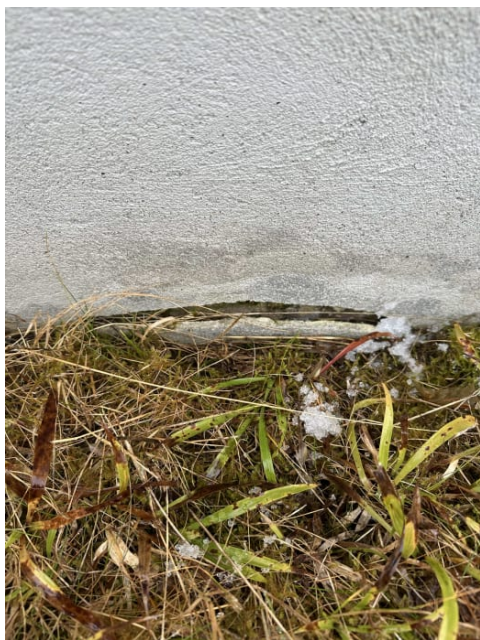
6.2 Grunnmur og fundament

Det registreres riss/ sprekker i grunnmuren i kjeller.

Det anbefales å foreta en gjenpussing av sprekker i grunnmur, slik at forholdet kan observeres over tid, med tanke på om dette er under utvikling eller er stabilt.

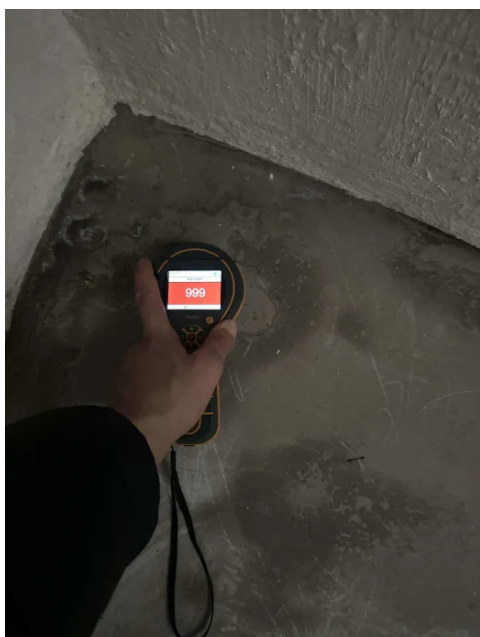
6.3 Rom under terreng

Ved bruk av fuktindikator mot fritt eksponerte murflater indikeres fukt. Det måles et fuktinnhold i treverk over faren for en utvikling av skader.

Innvendig avflassing av puss og maling. Det registreres råteskader i nedre del av kjellertrapp pga fuktopptrekk fra kjellergulv.

Det registreres mineralutslag (salt/kalkutsalg) i overflater som er et symptom på fuktvandring gjennom grunnmur.

Det registreres tydelig fuktpåvirkning i gulv med misfarging og synlig grønnlig belegg som kan indikere biologisk vekst.

Ventiler i grunnmur er tettet igjen. Dette reduserer muligheten for naturlig ventilering av kjellerarealet og kan medføre økt risiko for fuktig og stillestående luft.

Det påviste fuktnivå gir grunn til å overvåke konstruksjonen jevnlig for å se utvikling over tid, og eventuelt foreta tiltak for å unngå fuktskader.

Det bør gjøres tiltak for å bedre de klimatiske forhold i kjelleren slik at fuktinnhold i treverk synker til godt under 20 vektprosent.

Åpne ventiler for å sikre god ventilasjon i kjellerarealet.

Ny drenering kan vurderes ut fra arealbehov og eget krav til nytteverdi av kjelleren.

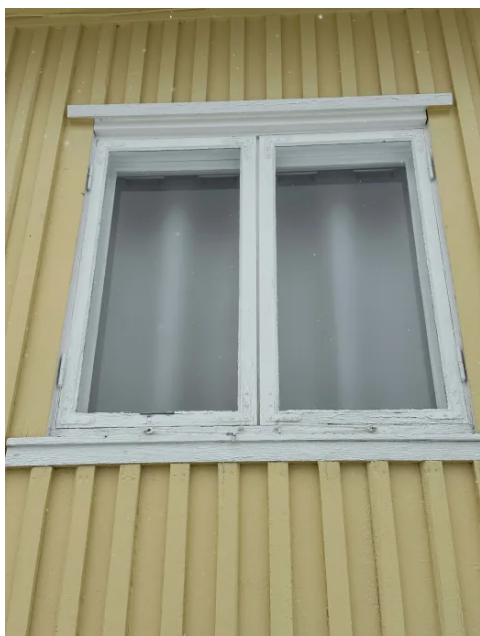
Det er registrert slitasje og oppsprekking i sprosler på ytterdøren.

Det er påvist avvik ved omramming. Liten/ingen avstand mellom trepanel og vannbrett, fare for fuktopptrekk.

Det må kunne påregnes vedlikehold samt evt utskiftning av vinduer på sikt for å oppnå dagens krav til tetthet og isolering.

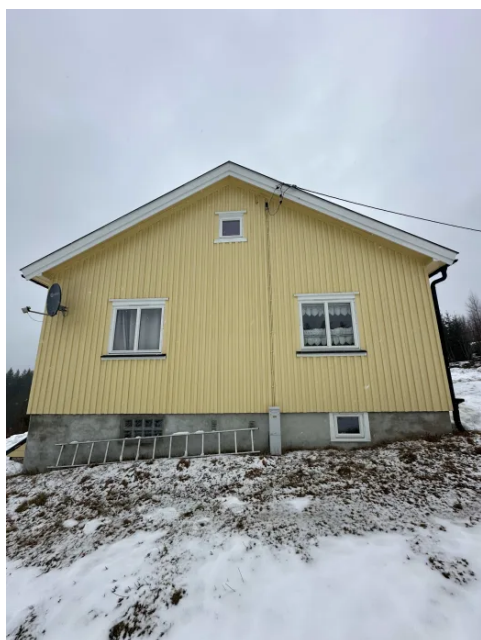
6.5 Yttervegger

Det registreres manglende/dårlig lufting bak kledningen. Manglende eller dårlig lufting av kledning kan medføre fuktskader i veggen på grunn av sen uttørring av fukt i veggen som kan oppstå på grunn av inndriv av nedbør og kondensering.

Det bør foretas tiltak for å bedre lufting av kledningen.

Det anbefales at endeveden settes med maling eller beis.

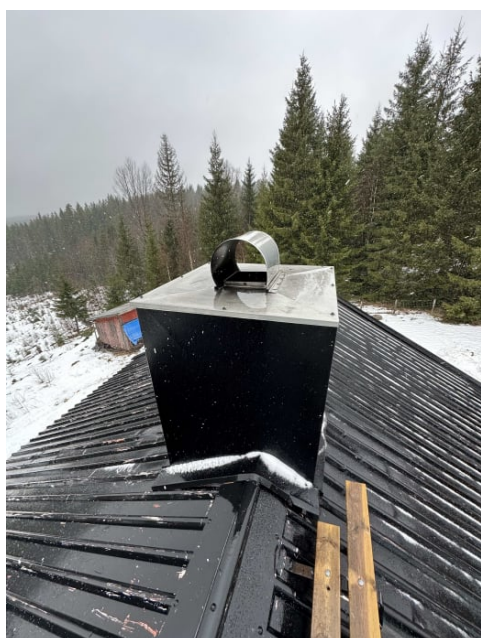
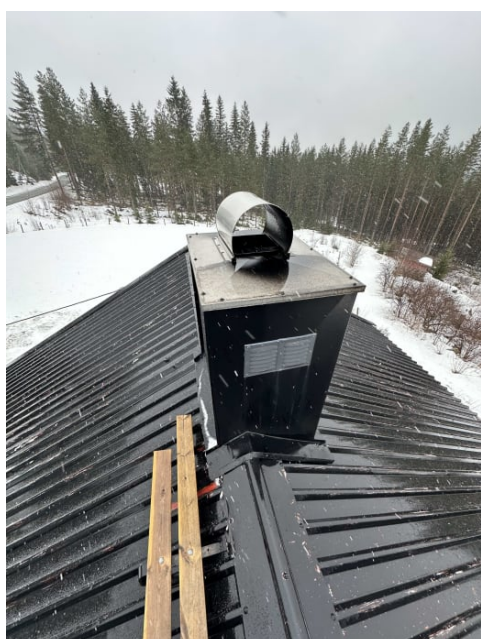
6.6 Skorstein over tak

Er beslag rundt skorsteinen skadet, utett eller dårlig montert? Ja

Tettingen rundt pipa må undersøkes.

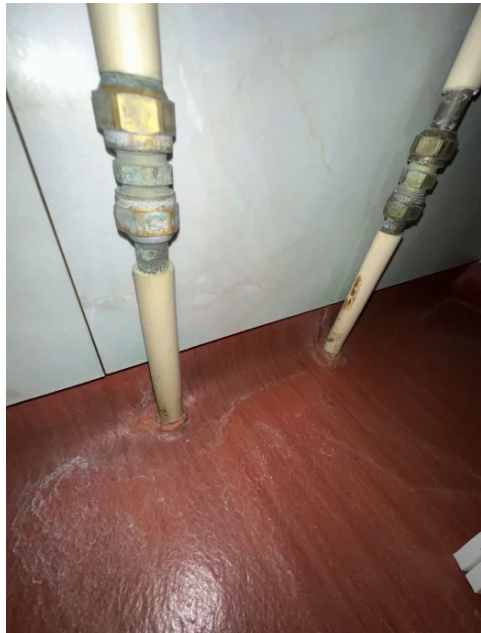
6.18 Våtrom: Bad

Det er behov for totalrenovering av våtrommet.
