Balders veg 2 A 2413 ELVERUM

Tilstandsrapport Eierskifte

Boligtype:	Leilighet i 4-mannsbolig
Byggeår:	2021
Bolig BRA:	96 m ²
Bolig BRA-i:	96 m ²
Sum alle bygg BRA:	118 m ²
Sum alle bygg BRA-i:	96 m ²
Rapportdato:	4.3.2026 (Gyldig til 4.3.2027)

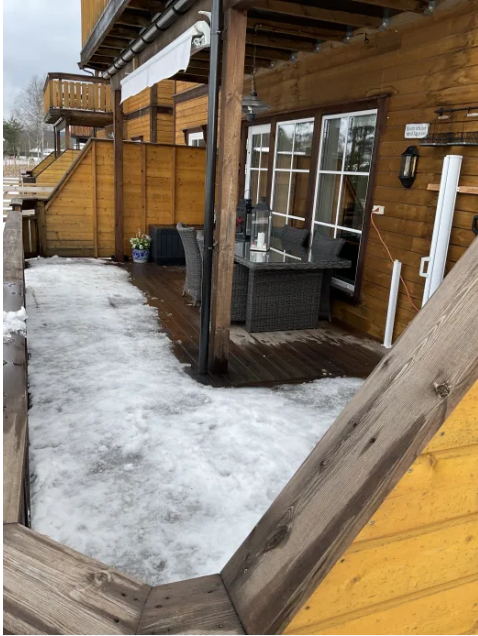
5.1 Balkong, terrasse, platting

Delvis snødekket på befaringsstidspunktet

Synlige overflater med normalt vedlikehold, rekkverk og levegger med noe svartesopp. Rekvirent opplyser at rekkverk og levegger vil bli overflatebehandlet i 2026 i regi av sameiet. Utbedringer anbefales hvor fundamentering med labanker og bjelkelag ligger nært terreng og utsatt for fuktskader, anbefalt min 15 cm til terreng. Forøvrig ingen påviste feil eller mangler av vesentlig betydning.

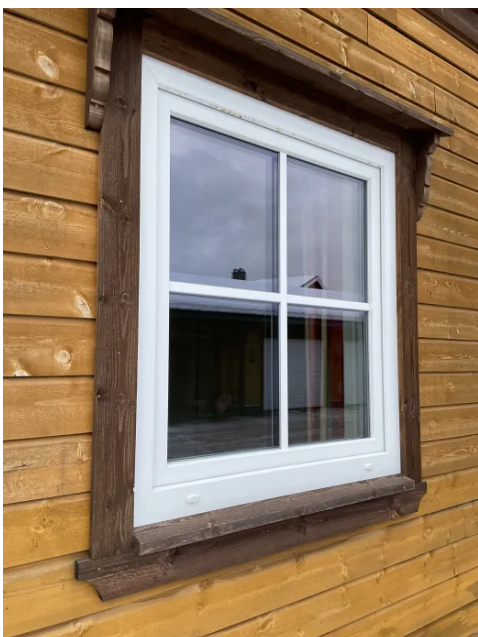
Utvendig vannbrett i malt utførelse

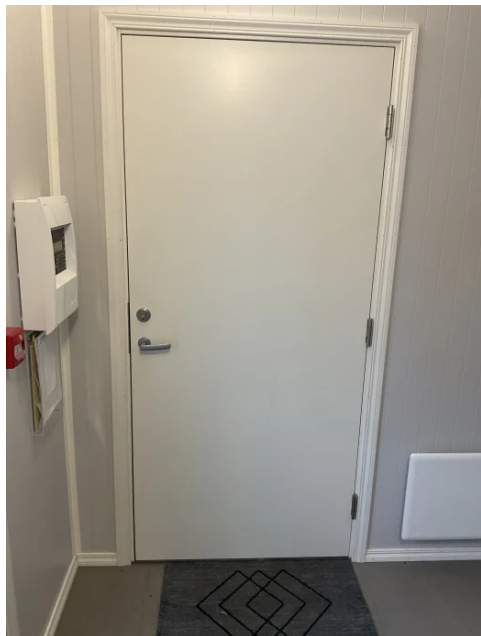
Ytterdør med brann- og lydklassifisering BI-30

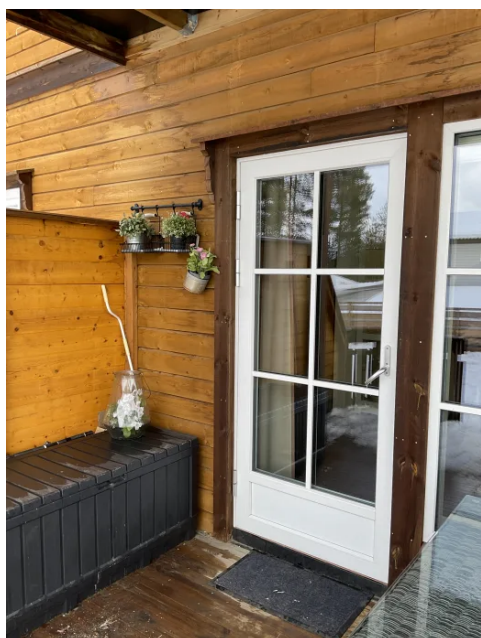
Terrassedører med isolerglass

Installasjoner som helhet med liten bruksslitasje. Materialet i vinduenes tettelister eldes, og blir sprøtt over tid slik at tettefunksjonen reduseres. Tettelister bør kontrolleres og etter hvert byttes ut ved behov. 1-soveromsdør med noe justeringsbehov, øvrige installasjoner med normale åpne- og lukkemekanisme. Ingen påviste feil eller mangler av vesentlig betydning. Ved evt punkteringer av isolerglass eller det skulle være behov for utskiftning av vinduer, ytterdør og terrassedører er dette sameiets ansvarsområde. Evt påkostninger og vedlikehold tilfaller sameiet. I følge Byggforsk byggdetaljblad er middels levetid for dører og vinduer normalt ca 40 år.

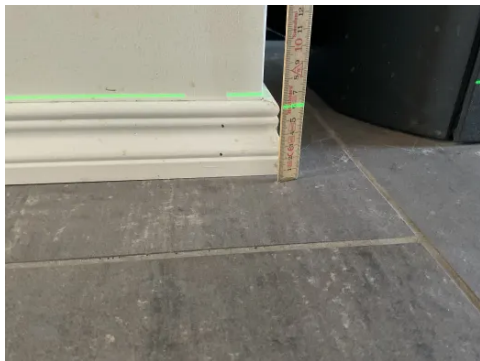
Ingen unormale verdier ved måling

Med bruk av nivelleringslaser ble det registrert et avvik på 5 mm i stue innenfor en lengde på 2 meter. Påvist forhold vurderes som begrenset/normalt. Ingen påviste indikasjoner ved gulvoverflater som tilsier fuktskader.

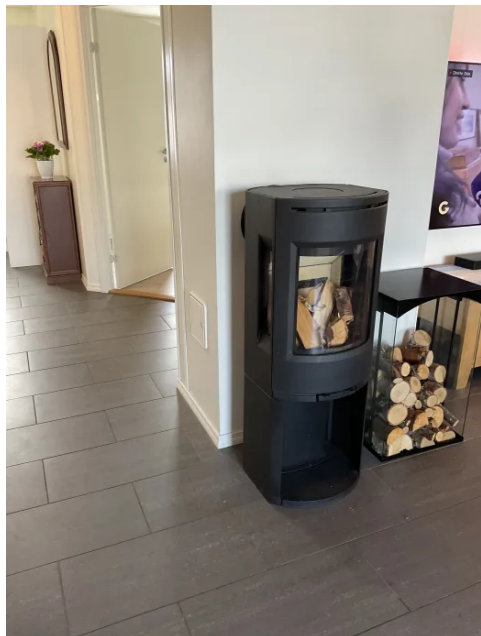
Ildsted med vedovn i stue

Ildsteder og sotluke med tilfredsstillende avstand fra brennbart materiale.
Ingen påviste feil eller mangler ved piper og ildsteder.

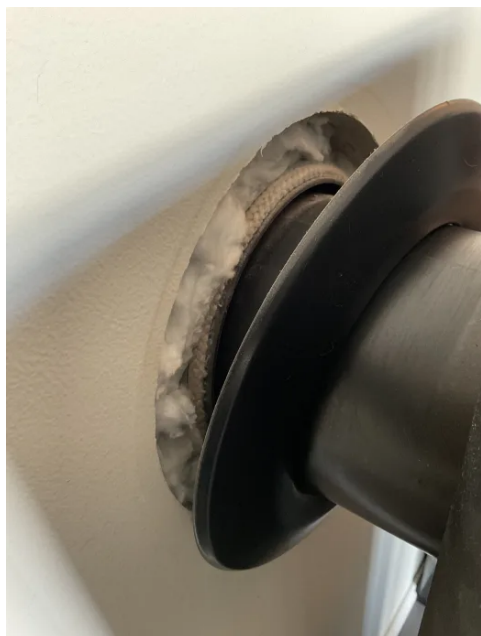
Røykgassgjennomføring med tilfredsstillende tetting med snor

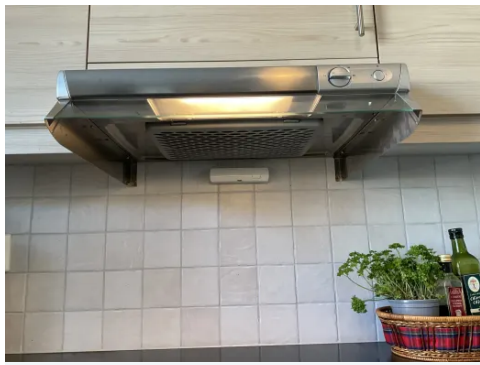
Komfyrvakt er montert over koketopp

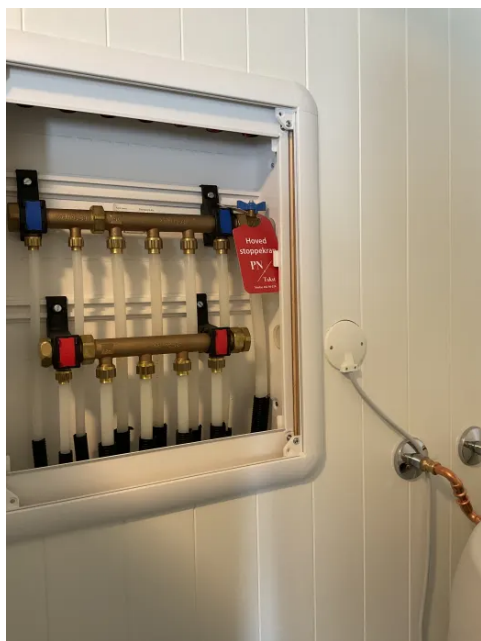
Hovedstoppekran med synlig merking

Hovedstoppekran med synlig merking plassert på i teknisk rom/innvendig bod med avrenning for evt lekkasjevann, rom med sluk. Ingen opplysninger om frostproblematikk eller feil/mangler ved vannførende installasjoner. Beskikning og vurderinger er avgrenset til overnevnte bolig, og kontrollen stopper ved veggjennomføringer og innvendige installasjoner. Resterende er underlagt sameiet ansvarsområde. I følge Byggforsk byggdetaljblad ligger generell levetid på kobbervannrør fra 25 til 50 år og plastrør har levetid på opptil 50 år.

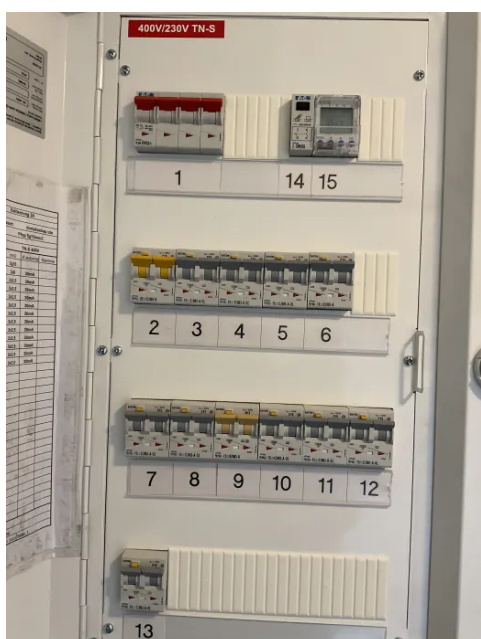
Sikringsskap plassert inne på teknisk rom/vaskerom

Ledningsnett med brytere og stikk med generelt liten brukslitasje, ingen observerte løse ledninger og skader. Det foreligger ingen opplysninger og ettersyn av anlegget fra E-verket. Funksjon og tilstand må vurderes av registrert installatør.

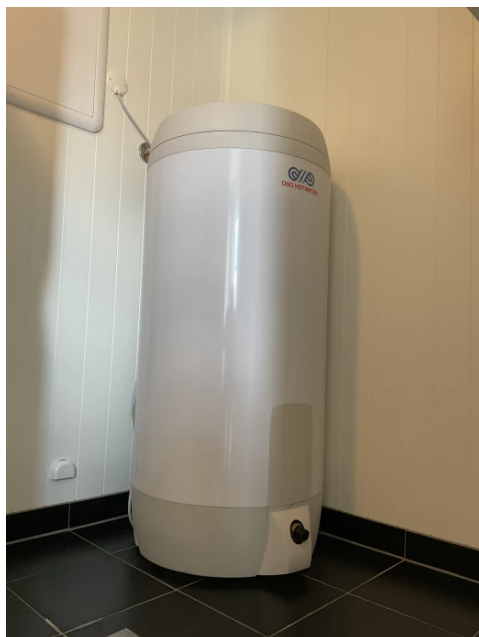
Bereder plassert i rom med sluk

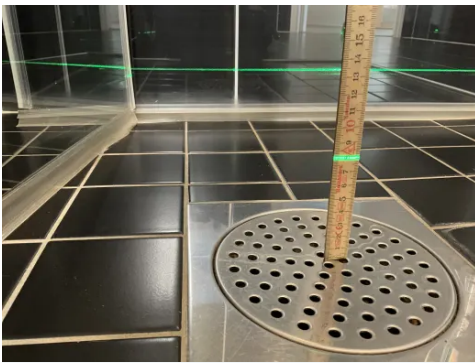
Fallforhold til sluk, og høydeforskjell mellom topp sluk og topp membran ved dør, er tilfredsstillende. Målt høyde på 25 mm, evt lekkasjevann er ivaretatt. Overflater med generelt liten slitasjegrad. Etablerte overflater fremstår med normal håndverksmessig utførelse. Ingen tegn til fuktproblematikk ved baderommet eller tilstøtende bygningsmasse som kan settes i sammenheng med rommets funksjoner. I følge Byggforsk byggdetaljblad kan man på slukoverflater ikke forvente lengre levetid enn ca 20 år. For å øke levetiden anbefales det på slukoverflater å installere dusjkabinett for å begrense overflater for belastning med fritt vann.

Tilfredsstillende fallforhold til sluk

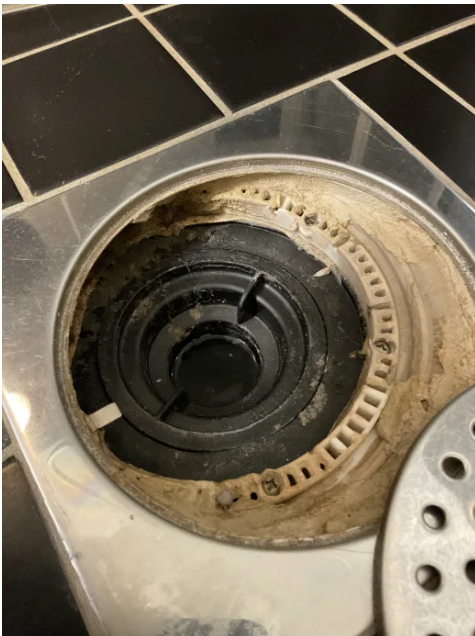
Slukmansjett synlig ført under klemring.
Ingen påviste feil ved membran, tettesjikt og sluk.

Slukmansjett synlig ført under klemring

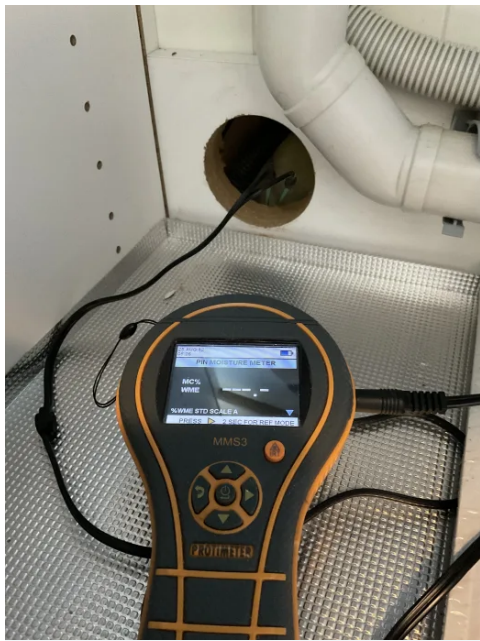
Fuktmåling ved hulltaking uten unormale verdier

Det er foretatt hulltaking med 73 mm hullbor fra tilstøtende kjøkken.
Ingen tegn til fuktproblematikk ved baderommet eller tilstøtende bygningsmasse som kan settes i sammenheng med rommets funksjoner. Målingene som er gjort er å betrakte som stikkprøver og sier bare noe om tilstanden i nærheten til området der målingen er utført.

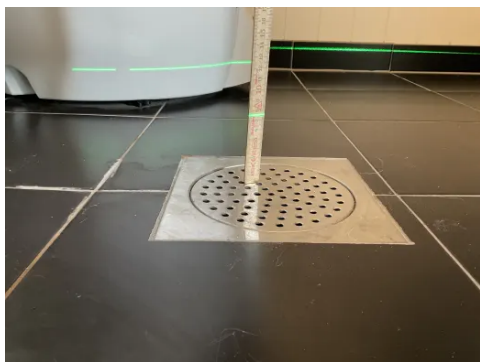
Etablerte overflater med normal håndverksmessig utførelse.
Gulvet har fall til sluk, men dette er mindre enn referansenivået. Målt høyde på 22 mm topp slukrist og topp gulvflis ved dør samt fuktsikring ved terskel på 10 mm. Total høyde på 32 mm, vannsikkerheten er ivaretatt ved evt lekkasjevann. Ingen påviste fuktrelaterte skader ved tilstøtende konstruksjoner som kan settes i sammenheng med rommets funksjoner. Overflater og installasjoner med liten bruksslitasje.

Målt fallforhold på 22 mm

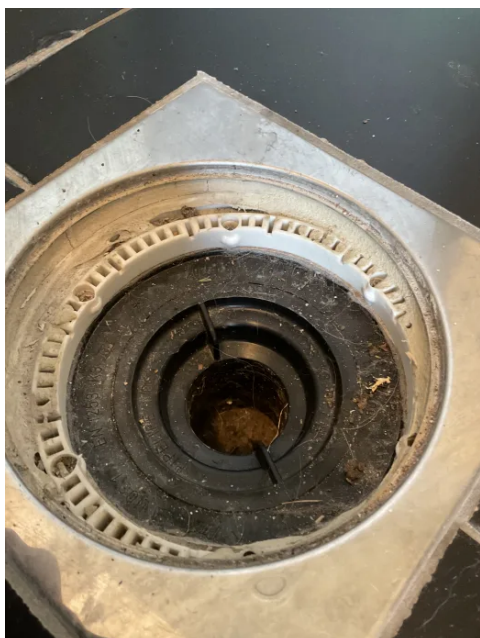
Slukmannsjett synlig ført under klemring
