# Tilstandsrapport

Tomannsbolig

Solstien 40 B, 8445 MELBU

Befaringsdato: 13.11.2025

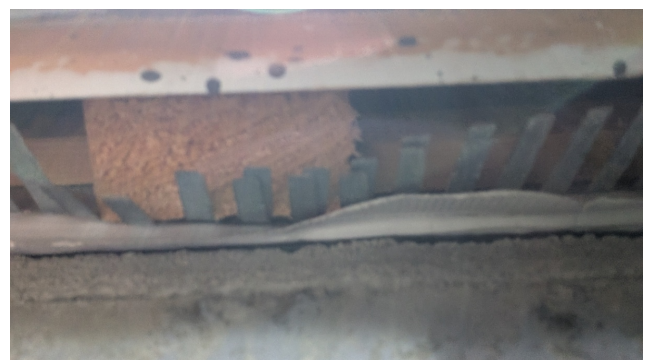
### TG 2 Veggkonstruksjon

Musebånd er ikke fagmessig utført. Det er stedvis åpninger i konstruksjonen og stedvis manglende musebånd som muliggjør adkomst for skadedyr.

Musebånd er ikke fagmessig utført. Det er stedvis åpninger i konstruksjonen og stedvis manglende musebånd som muliggjør adkomst for skadedyr.

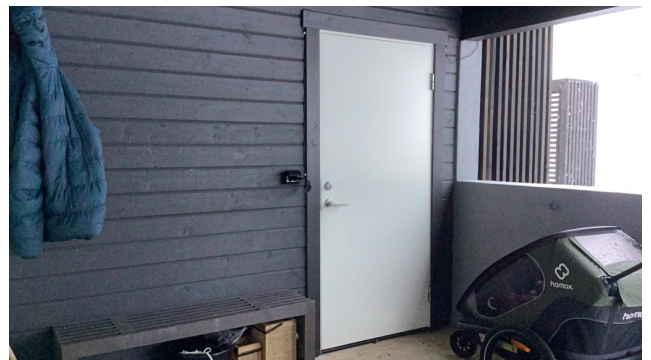
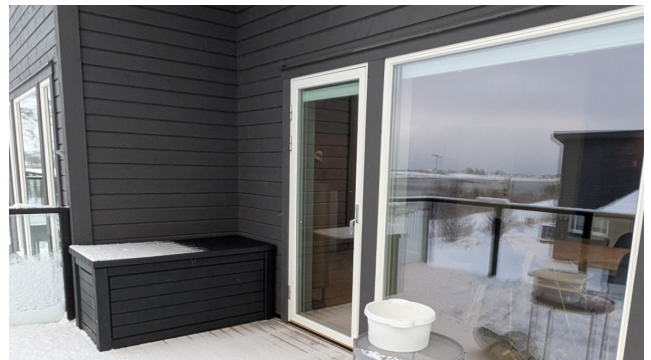
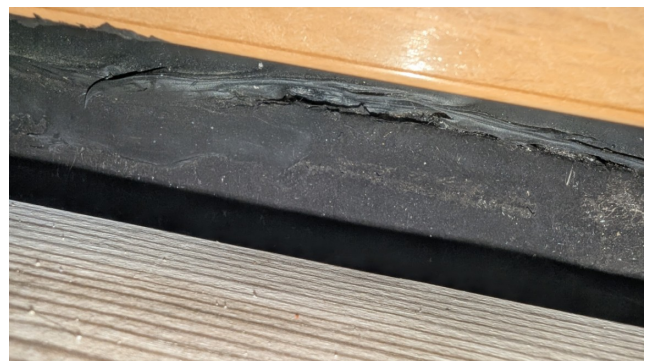
#### ! TG 2 Dører - 2

Det er påvist avvik rundt innsettsdetaljer.

Fagmessig utførelse av innsettsdetaljer bør etableres, inkludert tetting, beslag og omramming, for å redusere risikoen for fuktinntrengning i konstruksjonene og påfølgende følgeskader samt økt vedlikeholdsbehov.

Manglende beslag, oppkant på beslag og utettheter i overgang mellom dørterskel og takmembran må utbedres for å hindre vanninntrengning og skade på bygningsdeler.

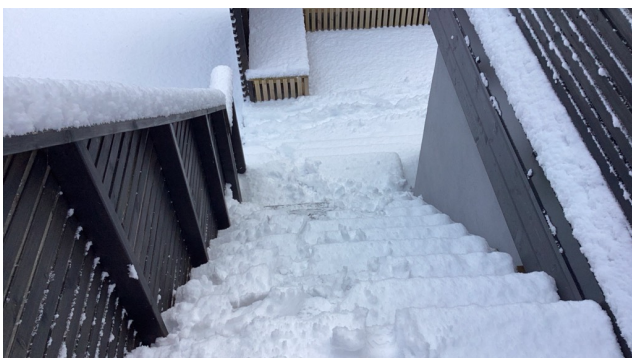
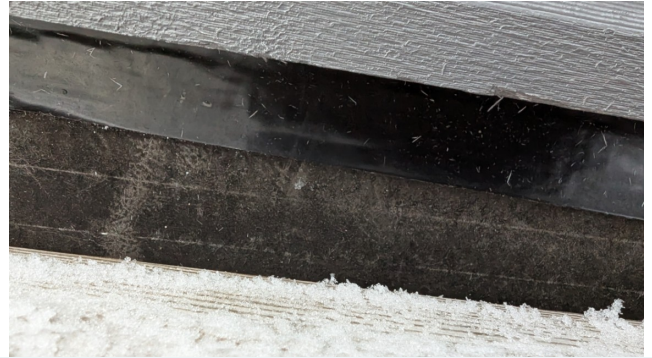
## TG 2 Altan

Oppbyggingen av konstruksjonen over utvendig bod øker faren for skjulte skader i konstruksjonene.

Overgang mellom takmembran og vindsperre bør utbedres, og teip som har løsnet må festes eller erstattes for å sikre tett overgang og hindre fuktinntrengning i konstruksjonen, da manglende tetting kan føre til fuktskader og redusert levetid på konstruksjonen.

Oppbyggingen av konstruksjonen over utvendig bod bør vurderes nærmere, da dagens løsning øker faren for skjulte skader i konstruksjonene, noe som kan medføre kostbare utbedringer på sikt.

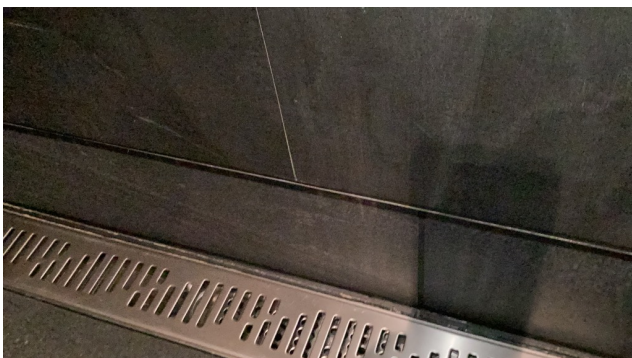
### ! TG 2 Overflater vegger og himling

Det er tegn på fuktskader nederst på våtromsplater i dusjnische.

Det bør gjennomføres utskifting av våtromsplater med fuktskade i dusjnische for å hindre videre skadeutvikling og redusere risiko for sopp- og råteskader i konstruksjonen.

Trapping i overflate mellom platene i skjøter bør utbedres for å sikre tett og varig overflate, og for å unngå ytterligere fuktinntrengning.

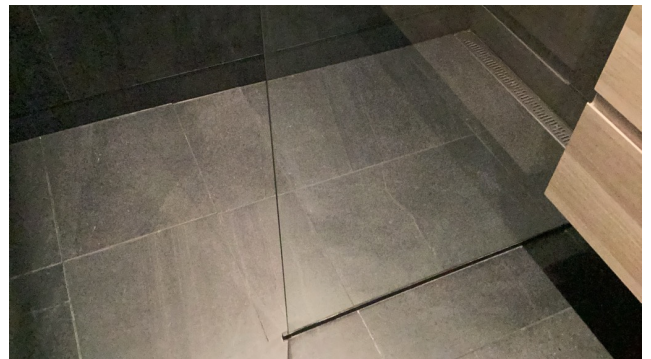
### ! TG 2 Overflater Gulv

- Det er påvist avvik i krav til høydeforskjell/fall-løsning på våtrommet.

Til tross for avviket i fall/høydeforskjell til sluk, vil gulvet fortsatt kunne lede vann mot sluket, men med redusert effektivitet. Dette kan potensielt øke risikoen for vannansamling i enkelte områder av badet. For å få tilstandsgrad 0 eller 1 må gulvet bygges om, for å få riktig fall til sluk. Det vil imidlertid sjelden være økonomisk rasjonelt som et enkeltstående tiltak. Ved en eventuell renovering, påse at våtrommet bygges med riktig fall til sluk.

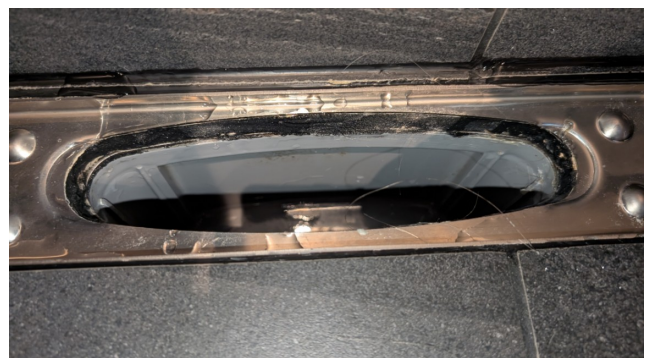
### ! TG 2 Sluk, membran og tettesjikt

Registrerte avvik medfører økt risiko for fuktskade i tilstøtende konstruksjoner.

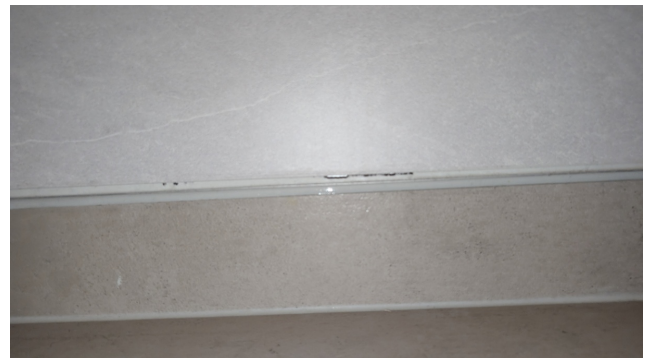
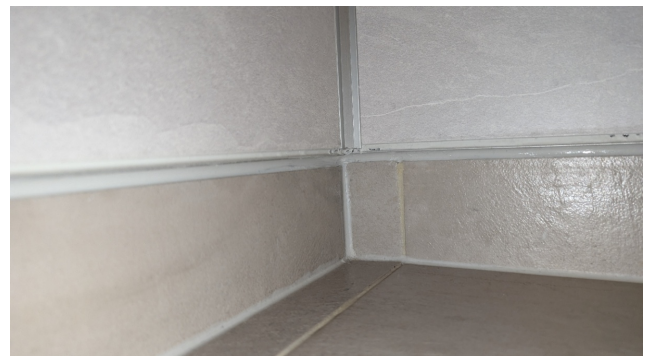
### ! TG 2 Overflater vegger og himling

Avvik ved montasje medfører økt risiko for fuktskade.

Det må utføres lokal utbedring for å tilfredsstillende teknisk godkjenning for platene.

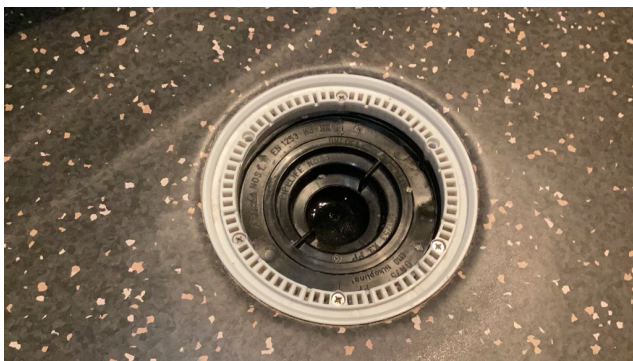
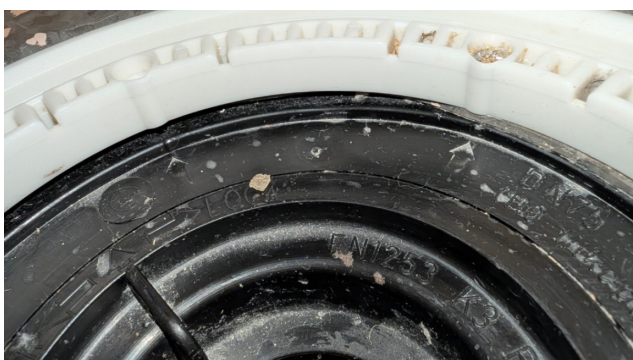
Innfesting av klemring til sluk er mangelfull og stedvis er ikke belegg synlig mellom klemring og sluk.

Registrerte avvik medfører økt risiko for fuktskade i tilstøtende konstruksjoner.

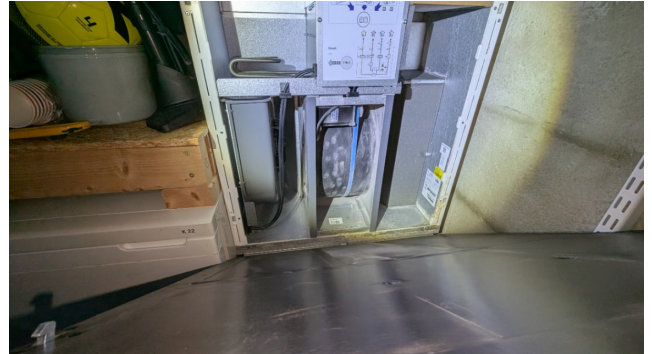
Det er registrert en del korrosjon i aggregatet.

Det bør gjennomføres nærmere undersøkelse og utbedring av korrosjon i aggregatet for å hindre videre forringelse og redusert levetid på ventilasjonsanlegget.

Dersom tiltak ikke iverksettes, kan dette føre til funksjonssvikt og økt risiko for dårlig innelima.
