Tilstandsrapport

Enebolig

Bedehusvegen 8, 2879 ODNES

Befaringsdato: 10.03.2026

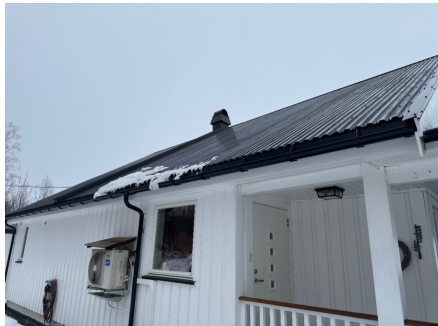
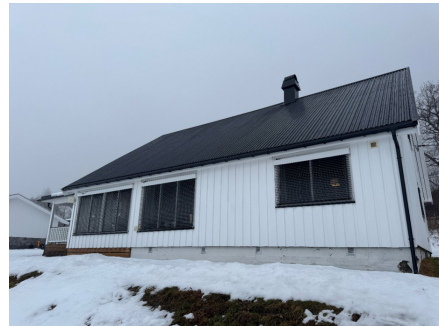
Ikke montert snøfangere

Anbefales at snøfangere monteres på alle sider. Snø og is skal ikke medføre fare for ras på områder der personer og husdyr normalt oppholder seg. Dette omfatter alt areal som ligger inntil byggverket, slik som vei, fortau og utearealer. Det gjelder også balkonger og terrasser som ikke er avsperrret. I området rundt en bygning må en anta at personer kan oppholde seg og barn leke, så lenge området ikke er fysisk avsperrret. Ved ettermontering av snøfangere må konstruksjonens dimensjonering vurderes nøye slik at takkonstruksjonen tåler snøbelastning. Ru takoverflater skal etter dagens krav ha snøfangere hvis vinkel på tak er brattere enn 27 grader. Glatte takoverflater skal etter dagens krav ha snøfangere uavhengig av takvinkel. TG satt ut fra nevnte punkter.

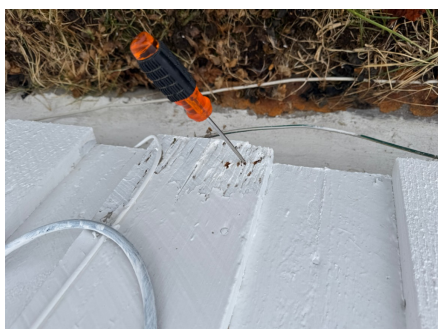
Utvendige fasader er kledd med trepanel. Opplyst at det er skiftet en del panel på østvegg i 2025, men det er ett bord med lokal råte nederst som må påregnes utskiftet. Panel er iht opplyst av eier malt sist i 2025.

Ett panelbord med råteskader nederst

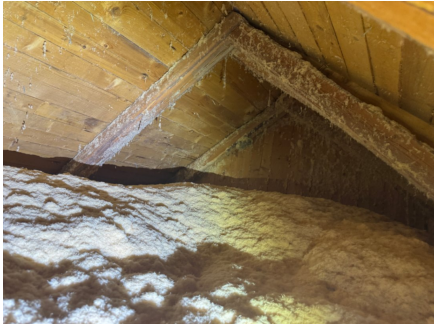
Opplyst av eier at det ikke er ising på tak vinterstid og på bakgrunn av dette fungerer isolering og lufting av konstruksjonen tilfredsstillende og derfor gitt TG 1 på takkonstruksjon.

Tilleggisolering på loft

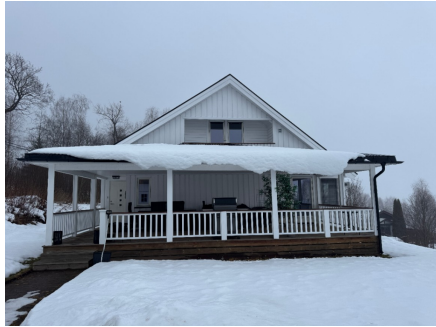
Rekkverk er målt til 83 cm. Dagens krav til rekkverk er 100 cm der gulv er mer enn 50 cm over bakkenivå. Det blir avvik på dette i tilstandsrapporten grunnet at dette skal vurderes opp mot dagens krav.

- Tidspunkt for utskiftning av tettesjikt/membran nærmer seg ut ifra alder på dagens tekking.

TG 2 gitt grunnet at rekkverk er lavere enn dagens krav samt at membran på veranda i 2. Etg. har passert mer enn halvparten av forventet brukstid.

Bilde av overbygget terrasse og veranda i 2. Etg.

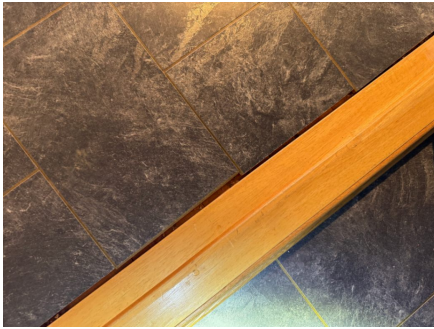
Glippe mellom terskel og laminatgulv

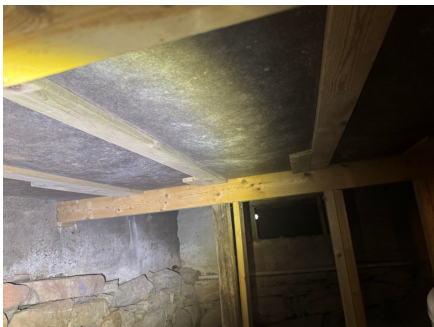
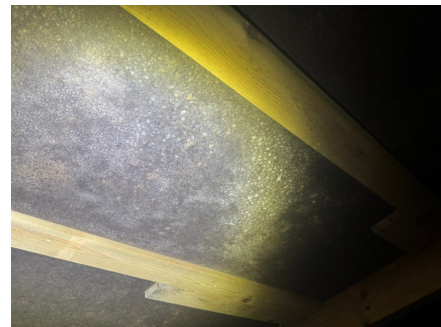
Sopp på undersiden av bjelkelag

Sopp på undersiden av gulvkonstruksjon mot jordkjeller/krypkjeller

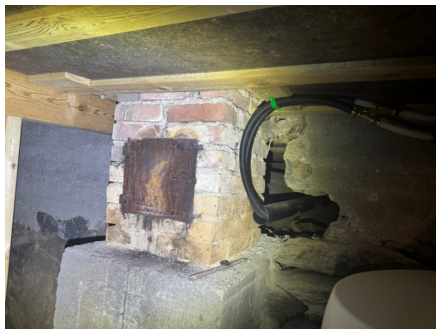
- Det bør foretas nærmere undersøkelser av pipeløp.

Sotluke plassert i jordkjeller

Med tanke på alder må det påregnes vedlikehold/rehabilitering av pipe som nært forestående, og det anbefales gjennomgang med fagkyndig for ytterligere informasjon og detaljer rundt tilstand innvendig i pipe som ikke er besiktiget av undertegnede. TG satt ut fra alder.

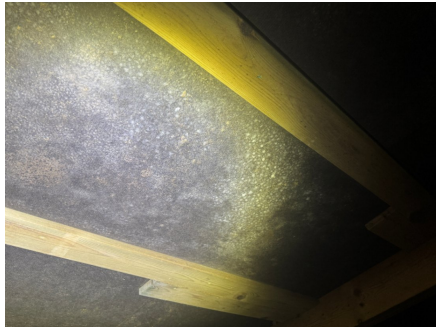
Noe sopp på undersiden av plater mot krypkjeller/jordkjeller samt edderkoppkokonger indikerer høy fuktighet.

Fuktskader i kryperom skyldes lange perioder med relativ luftfuktighet (RF) over ca. 80 % og temperaturer over 5–6 °C. Den høye luftfuktigheten kan være et resultat av manglende fuktsperre mot grunnen og utilstrekkelig ventilasjon. Kryperom som er ventilert med uteluft, får også høy luftfuktighet fordi temperaturen i kryperommet i deler av sommerhalvåret er lavere enn utetemperaturen. De varmetrege massene i bakken i kryperommet holder på kulda, og gjør at temperaturen der stiger saktere enn i utemiljøet. Fuktig, varm luft som trekkes inn i kryperommet på forsommeren, kjøles ned, og da stiger den relative luftfuktigheten. I tillegg vil den kalde grunnen i kryperommet kjøle ned gulvkonstruksjonen ved strålingsutveksling.

Sopp på undersiden av gulv mot jordkjeller/krypkjeller

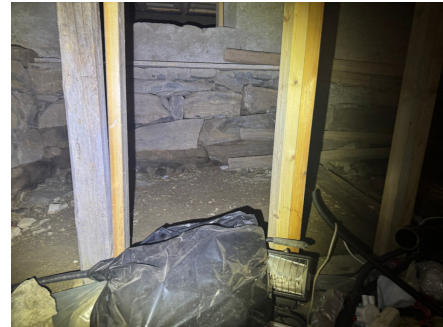
- Det er manglende fuktsperre på bakken.

Ikke plast på grunn i jordkjeller/krypkjeller

- Fuktsperre på bakken bør etableres.

Isolering av bakken vil dempe det temperaturmessige etterslepet, og gi lavere relativ fuktighet (RF) i de kritiske periodene sommerstid. Isolering av bakken erstatter ikke varmeisolasjon i bjelkelaget.

På oversiden av isolasjonsmaterialet anbefales det å legge fuktsperre. Periodevis høy fuktighet i krypkjeller må påregnes på generelt grunnlag. TG satt ut fra nevnte punkter.

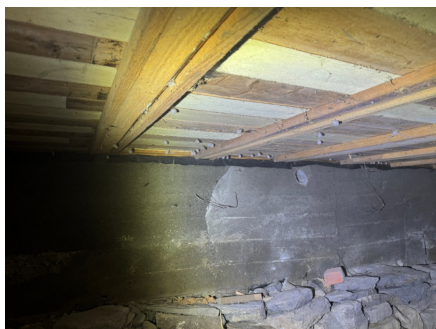
Edderkoppkokonger i krypkjeller

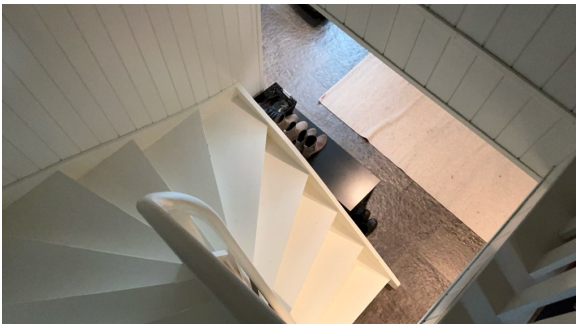
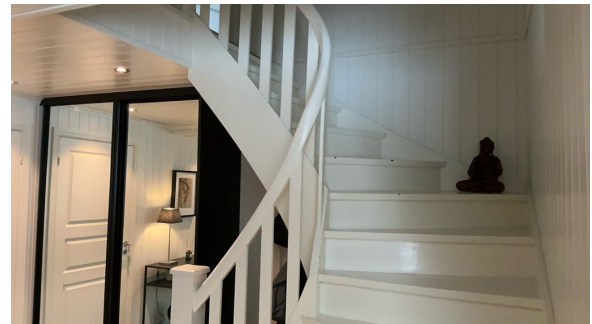
Rekkverk og håndlist på vegg må monteres for at trappen skal få TG1.
TG 3 gitt grunnet manglende rekkverk i nedre del av trapp.

Ikke rekkverk i nedre del av trapp

Ikke montert håndlist på vegg i trappen

Kostnadsestimat: Under 20 000

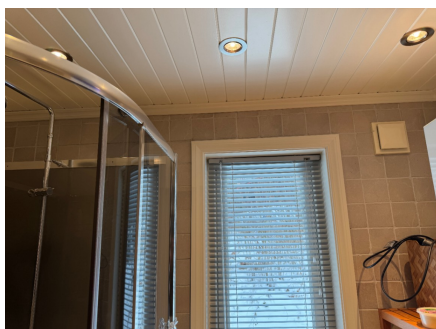
Dusjkabinett avgrensner dusjsone mot vindu og det vil vanligvis ikke være stor risiko for fuktskade, men vindu er plassert i våtsone da våtsone pr. definisjon er 1 m til siden for dusjdører/kabinett i våtrom. TG satt ut fra nevnte punkter.

Vindu plassert i våtsone

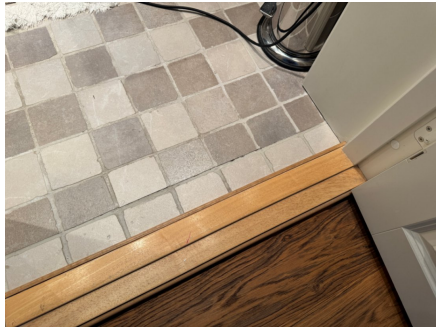
Noe sprekker i fuger mellom fliser.

Sprekker i fuger mellom fliser

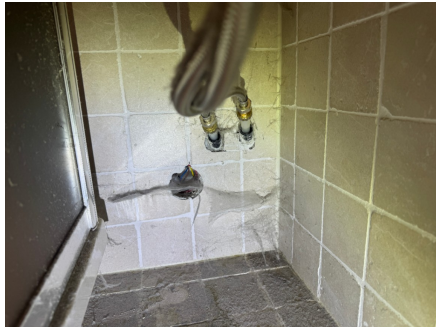
El.punkt i våtsone bak kabinett og ufagmessig tetting rundt rør. Opplyst at dette opprinnelig ble utført på denne måten grunnet plan om boblebadekar i rommet.

Kostnadsestimat: 20 000 - 100 000

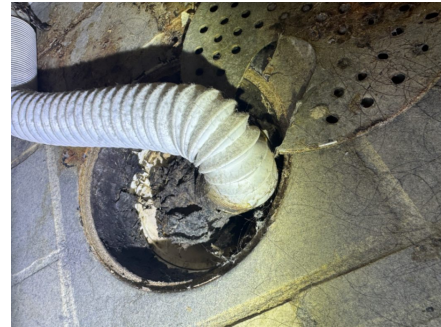
Bilde av sluk under kabinett

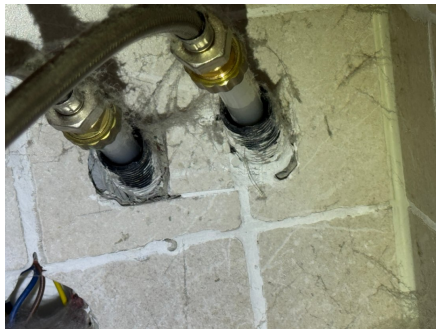
Rørgjennomføringer i vegg bak kabinett

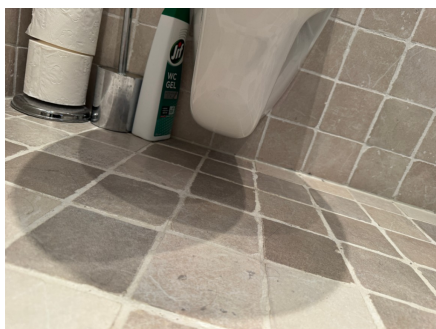
- Det er ikke påvist tilfredsstillende løsning for å synliggjøre lekkasje fra innebygget systerne.

- Ved implementering av innebygget systerne var det ikke krav om lekkasjesikring, konstruksjonen bør jevnlig observeres.
- Uten dreneringsløsning/lekkasjesikring kan lekkasjer pågå over lang tid uten å bli oppdaget. Dette kan føre til omfattende fuktskader i omkringliggende byggematerialer.

Ikke drenering under vegghengt WC

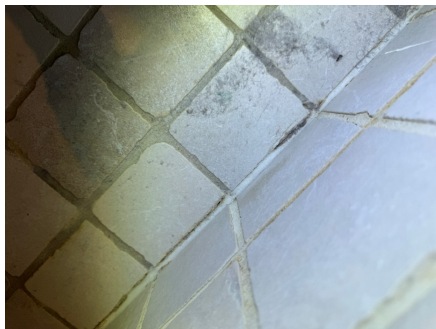
Sprekker i silikonfuger og noe sopp i fuger

Refusing anbefales lokalt.

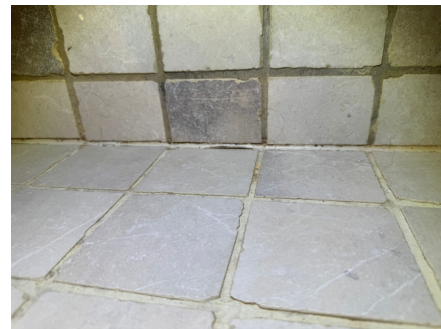
Sprekker i silikonfuge

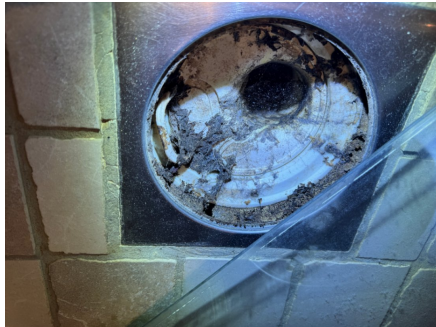
- Sluket må sjekkes og rengjøres jevnlig.
- Overvåk tilstanden jevnlig. For å få tilstandsgrad 0 eller 1 må tettesjiktet skiftes ut, men tidspunktet for når dette er nødvendig er vanskelig å si noe om.
- Det er viktig å merke seg at levetiden til en membran varierer basert på kvalitet, installasjon og bruk. Eldre membraner kan bli sprø og spreke opp, noe som fører til at de mister sin vannettende funksjon. Dette kan resultere i vannlekkasjer gjennom vegger og gulv og fuktskader.

Sluk i dusjsone

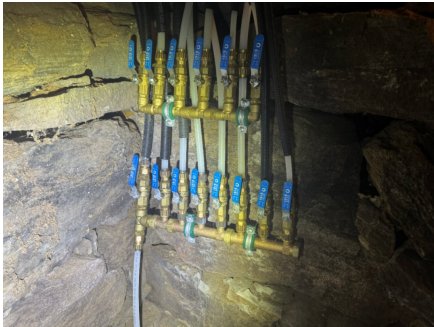
Samlestokk for rør i rør vannrør i jordkjeller under soverom

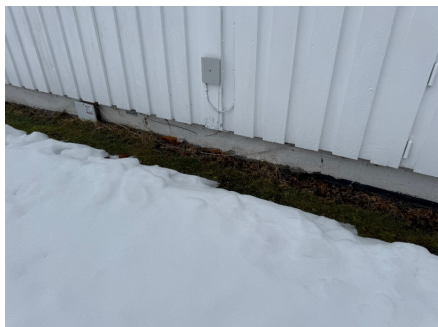
Noe høy fuktighet i jordkjeller/krypkjeller kan ha sammenheng med noe sviktende drenering og fuktsikring.

Noe saltutslag og fuktskjolder på overflater av grunnmur i jordkjeller indikerer noe sviktende drenering og fuktsikring.

TG satt ut fra alder på drenering på kortsider og nedsiden samt noe fuktig krypkjeller/jordkjeller.

Ikke synlig fuktsikring over terreng

Løpende vurdering av tiltak med drenering og fuktsikring anbefales på generelt grunnlag, men ikke store problemer med dette i senere tid iht opplyst av eier.

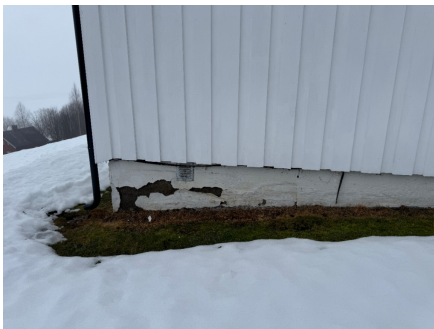
Lokalt observert sprekk i grunnmur som kan indikere noe setninger i den eldste delen.

Avflassing og sprekk i grunnmur

Vedlikehold av grunnmur må påregnes enkelte steder.

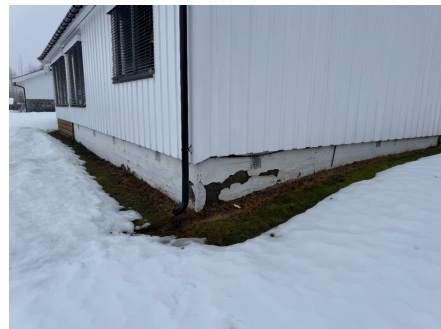
Avflassing i grunnmurens overflater

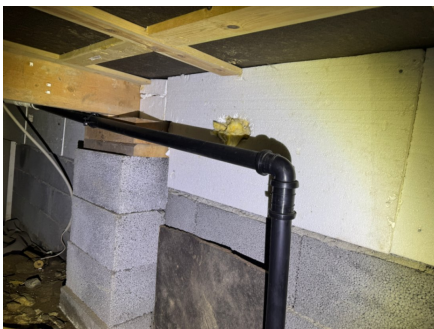
Dels isolering med EPS isolasjon på innsiden av grunnmur
