Tilstandsrapport

Enebolig

Synnfjellvegen 98, 2880 NORD-TORPA

Befaringsdato: 02.06.2026

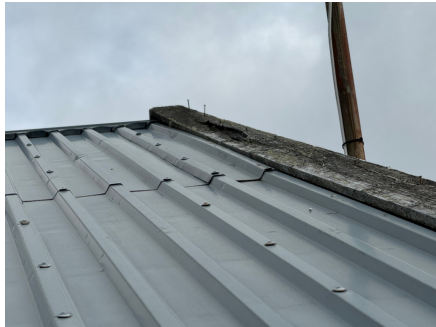
Dekkbord har råteskader.

Råteskade i dekkbord

Dekkbord med råteskader må påregnes utskifting.

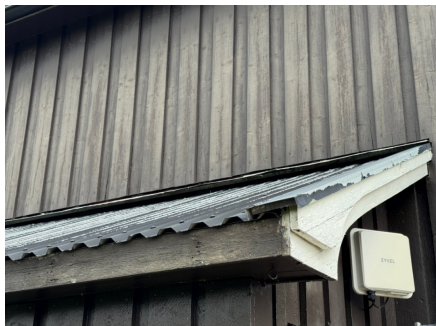
- Tidspunkt for utskiftning av taktekking nærmer seg.
- Tidspunkt for utskiftning av undertak nærmer seg.

Taktekking på utbygget del i stue

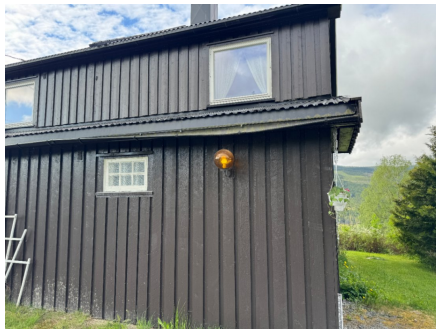
Lokalt ikke montert takrenner og nedløp.
Rust i overflater observert.

Deformasjoner i takrenner

Det er kun utskifting av de renner som er gitt TG 3 pga skader og montering av renner og nedløp der dette ikke er utført er kostnadsestimert utskiftet.

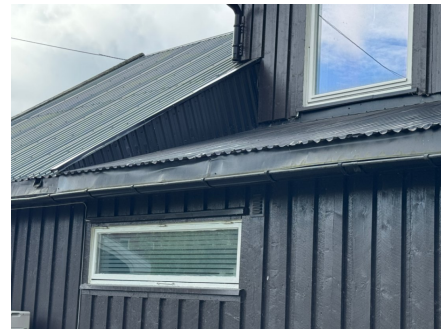
Bulker i forkantbeslag

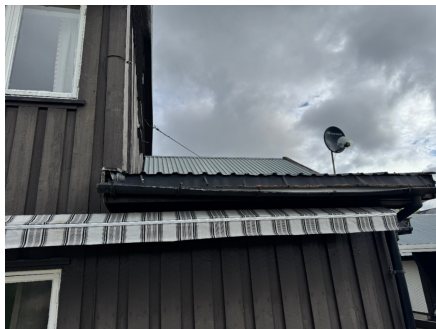
Skader i takrenner og rust i beslag

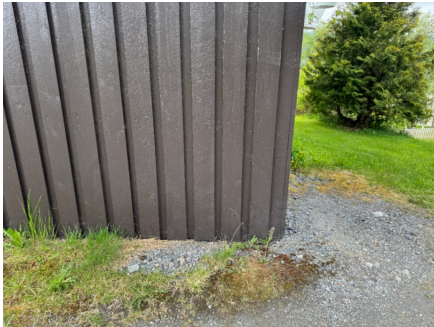
Treverk er stedvis nært terreng som medfører økt risiko for fuktskader.

Treverk nært terreng

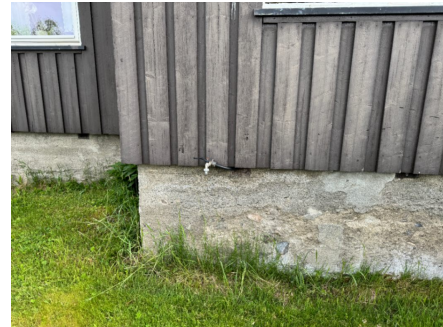
Malingslitt panel

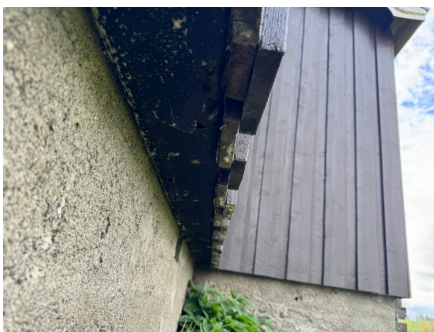
Ikke lufting under panel

Ved evt utskifting av panel og/eller etterisolering anbefales det at det etableres luftespalte iht dagens anbefalinger. Panel er montert etter normal utførelse for byggeår og det er ikke observert skader som følge av dårlig lufting bak panel. Det er derfor ikke behov for umiddelbare tiltak.

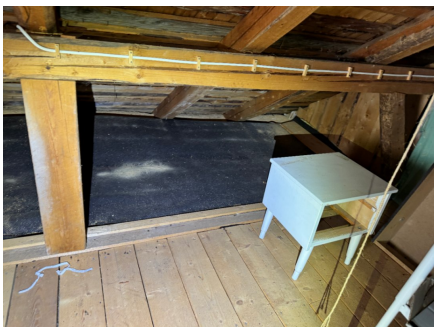
Eldre takkonstruksjoner har vanligvis dårligere lufting og isolering enn dagens utførelse. Dette kan medføre varmegjennomslag fra innvendig i bygningen til utvendig takflate. Varmegjennomslag medfører vanligvis noe ising på tak og kan medføre kondensering inne i konstruksjonen. TG satt på bakgrunn av alder og nevnte punkter.

Flis som isolering av takkonstruksjon på opprinnelig del

- Lufting/ventilering bør forbedres.

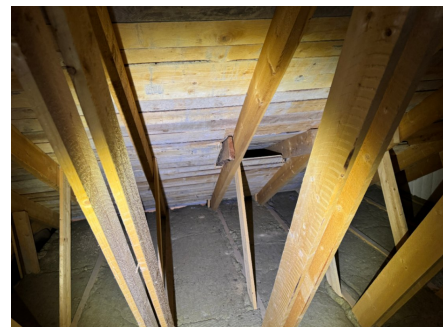
Isolering med mineralull på tilbygget del fra 1980 tallet.

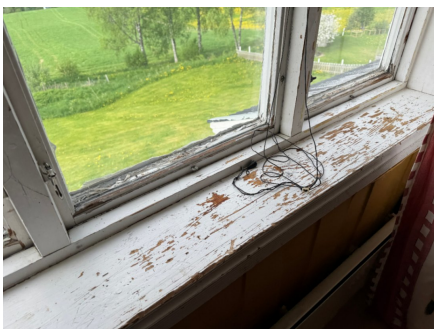
Slitte vinduer

Alder og nevnte punkter tilsier at utskifting av vinduer må påregnes som nært forestående. TG satt ut fra alder og nevnte punkter.

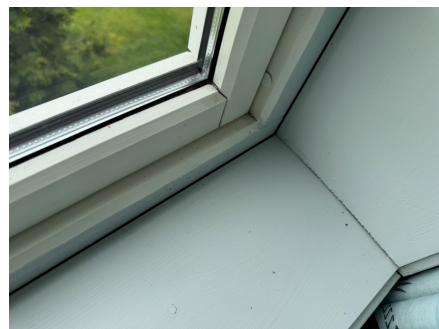
Estetisk ufagmessig utførelse av utføring rundt vindu

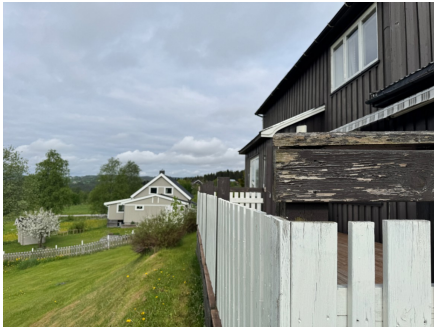
Toppbord ikke montert

Oppretting og stabilisering av fundamenter anbefales.

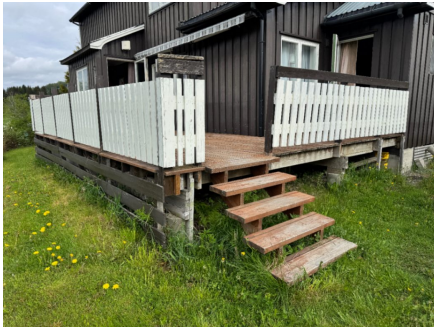
Trapp uten rekkverk

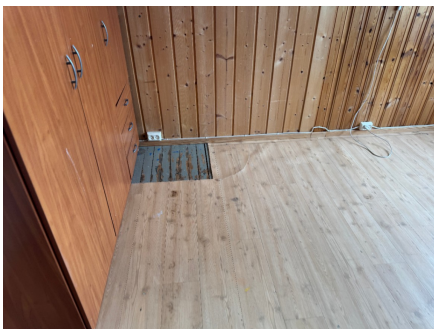
Stedvis noe slitasje/skader og enkelte unøyaktige avslutninger av overflatearbeider observert.
Påbegyndt montering av panelplater utenpå trepanel i ett soverom.

Slitasje/skader i overflater

Lokale utbedringer og noe oppussing må påregnes.
TG satt ut fra nevnte punkter og alder.

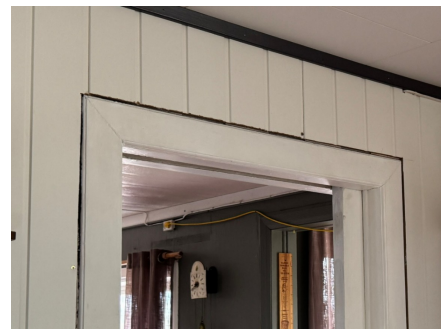
Ufagmessig avslutning mellom døråpning og panelplater

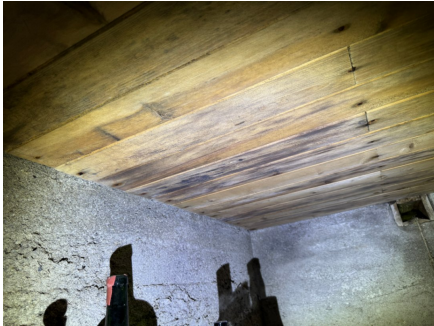
Noe fuktmerker på undersiden av gulvkonstruksjon mot kjeller som indikerer høy fuktighet i kjeller.
Lokal råte på trepanel som er montert på undersiden av bjelkelag i kjeller.

Fuktmerker på undersiden av gulvkonstruksjon mot kjeller

Lokale utbedringer anbefales.
TG satt ut fra nevnte punkter.

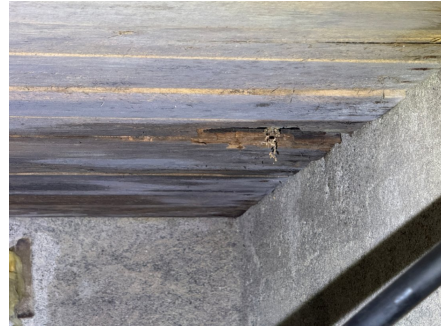
Lokal råte observert fra kjeller

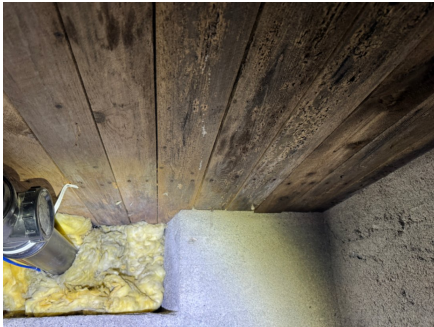
Fukt i treverk på undersiden av gulvkonstruksjon mot kjeller

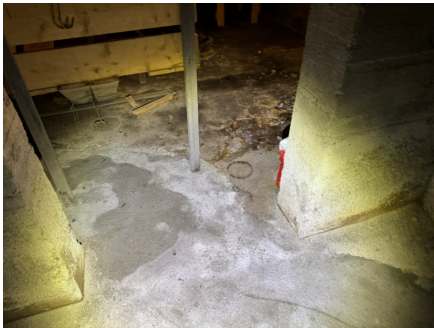
Det er observert en del fukt i kjellergulv og på overflater av grunnmur som skyldes sviktende drenering og fuksikring.

Saltutslag og fukt i kjellergulv

Tiltak med drenering og fuksikring må vurderes som nært forstående da det er observert indikasjoner på fuktvandring i grunnmur samt alder på drenering. Selv om det dreneres rundt eldre boliger kan likevel noe fukt i grunnmur og kjellergulv forekomme grunnet manglende fuksikring mellom fundamenter og kjellergulv som er vanlig for eldre boliger. Dette medfører kapilært fuktopptak fra grunn da betong har kapilært fuktopptrekk. TG satt ut fra alder og nevnte punkter.

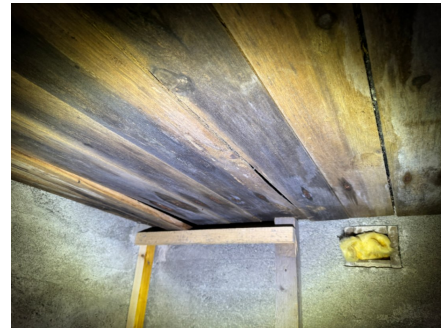
Fuktmerker i trepanel på undersiden av gulv mot kjeller

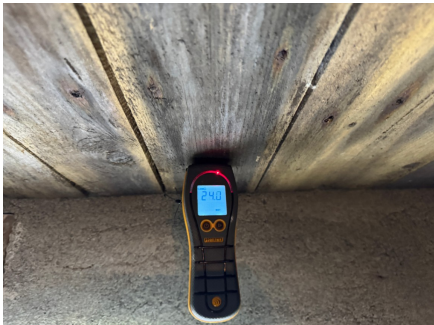
Høy fuktighet på undersiden av gulvkonstruksjon mot kjeller som skyldes høy fuktighet i kjeller.

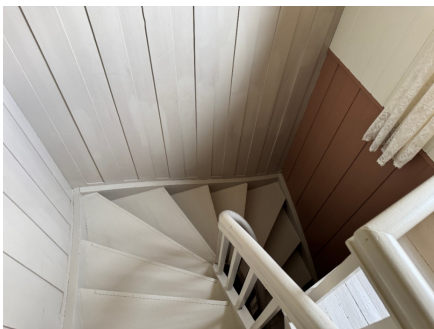
Ikke montert håndlist på vegg

Anbefales montert håndlist på vegg og høyere rekkverk.
TG satt ut fra nevnte punkter.

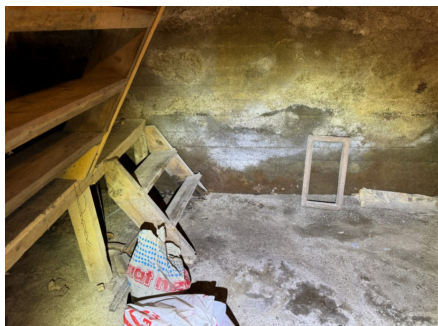
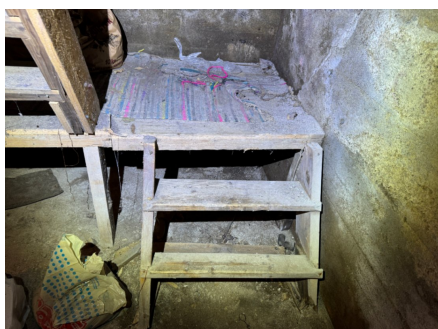
Det er ikke rekkverk i trappen og det er enkelte skader i trappen.
Lokal råte i nedre del av trapp.

Råte i nedre del av trapp

Lokale utbedringer av trapp samt montering av rekkverk anbefales for å lukke avviket.
Råteskadet treverk må påregnes utskifting.
TG satt ut fra at det ikke er rekkverk i trappen.

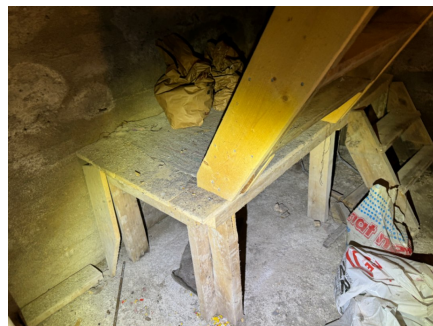
Ikke rekkverk i trappen

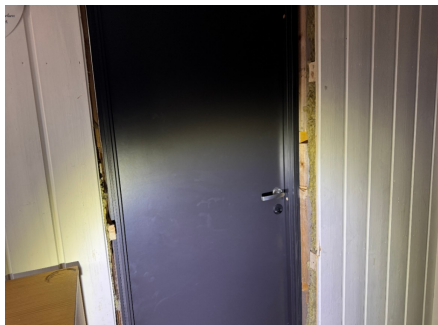
Ikke montert lister og utforinger

Montering av utforinger og lister må påregnes der dette ikke er utført.
TG satt ut fra nevnte punkter.

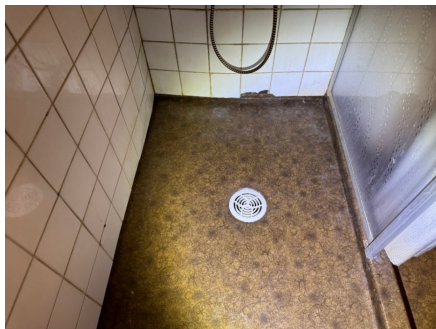
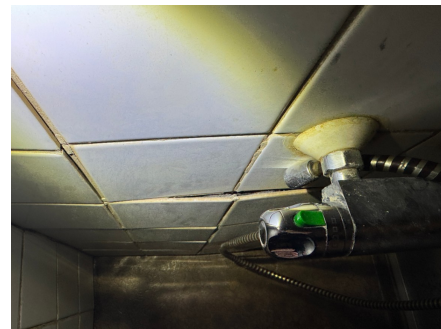
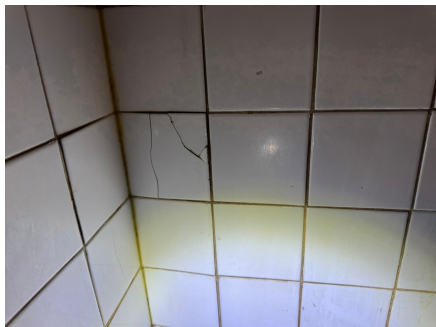
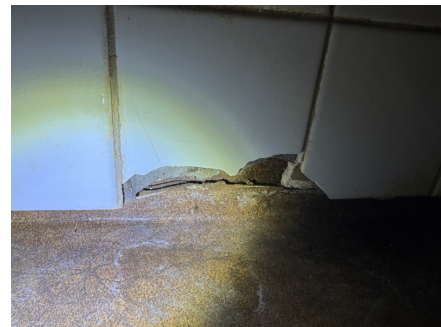
En må forvente generell oppgradering av våtrommets tettesjikt/membran for at våtrommet skal tåle en normal bruk etter dagens krav. En samlet TG 3 for rommet er satt med bakgrunn i alder og nevnte punkter over. Det er ikke behov for å gjennomføre en detaljert tilstandsanalyse, etter standardens krav. Badet tilfredsstillende ikke dagens krav til våtrom.

Løse fliser i dusjsone

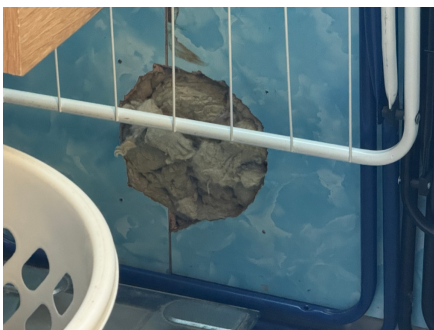
Hull i vegg etter tidligere montert tørketrommel

Tetting av hull i vegg anbefales.

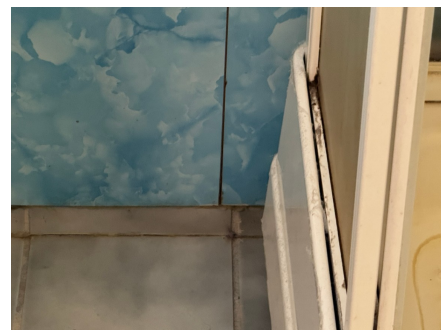
Mer enn halvparten av forventet brukstid for tettesjikt på vegger er passert. Det er ikke montert sokkellist på baderomsplater. Baderomsplater kan trekke noe fukt i nedkant og sokkellist skal derfor være montert. Vindu er plassert innenfor det som er definert som våtsone, men det er dusjvegg mellom dusjsone og vindu som begrenser skaderisiko.

Sprekker mellom baderomsplater medfører at det kan trekke inne fukt mellom plater hvis plater belastes med vann.

Ikke sokkellist og sprekker i skjøter på baderomsplater

Dusjdør på kabinett avgrenser dusjsone mot vindu og det vil vanligvis ikke være stor risiko for fuktskade, men vindu er plassert i våtsone da våtsone pr. definisjon er 1 m til siden for dusjdører i våtrom. Dette kan i ytterste konsekvens medføre kapilærvandring bak fliser som igjen over tid kan medføre fuktskader. Anbefales tiltak i nedkant av baderomsplater for å unngå fuktopptrekk i plater.

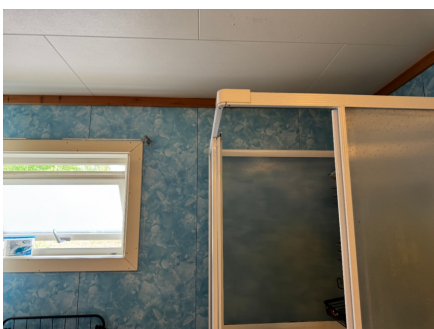
Vindu plassert i dusjsone/våtsone

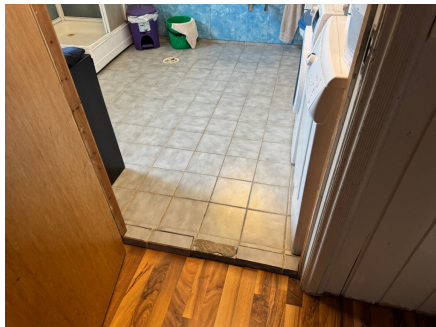
Fliser har lokalt løsnet i overgang til dør på badet.
Sprekker i fliser og fuger observert.

Sprekker i fliser og løse fliser/fuger skyldes noe ustabil underlag.

Manglende fliser ved inngang til badet

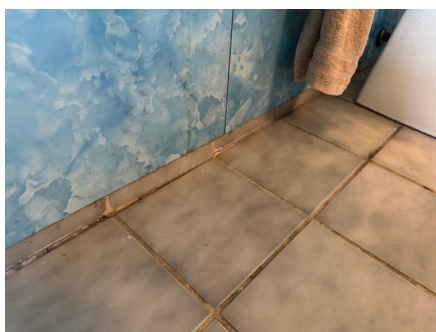
Sprekte fuger mellom vegg/gulv

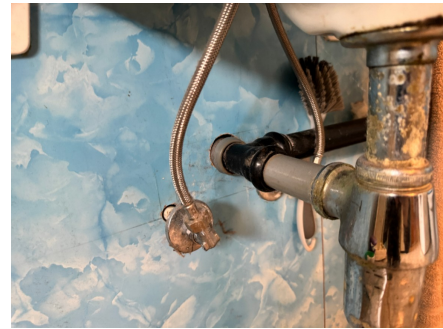
Utett rundt gjennomføringer under vask

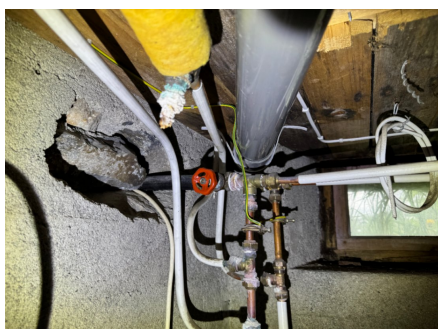
Irr på rørkoblinger i kjeller

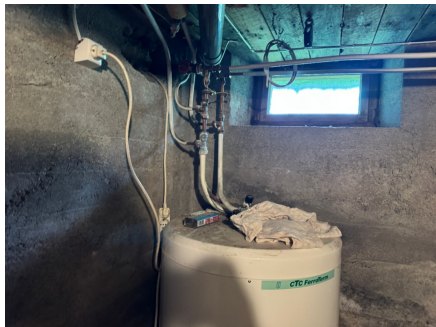
Det er ikke behov for utbedringstiltak siden tanken fungerer i dag, men ut ifra alder kan skader plutselig oppstå på eldre tanker.

Bereder tilkoblet med stikkontakt i kjeller

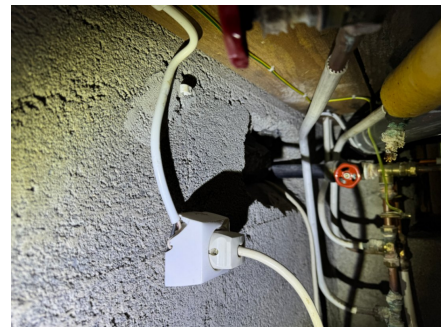
Skade i kontakt kjeller og løs ledning

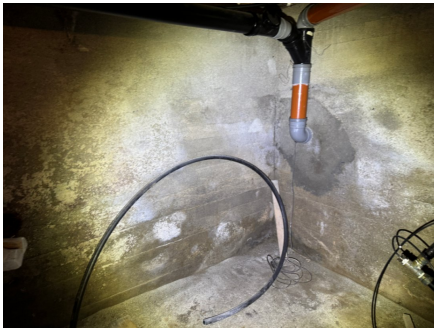
- Mer enn halvparten av forventet levetid på drenering er overskredet. Observert en del saltutslag og fuktskjolder på grunnmur fra kjeller.

Fuktskjolder saltutslag på overflater av grunnmur

Ny drenering og fuktsikring må påregnes som nært forestående.
TG satt ut fra nevnte punkter.

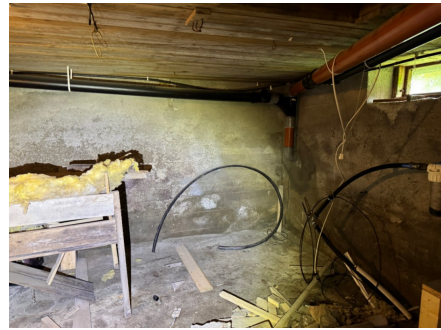
Fukt i grunnmur og kjellergulv

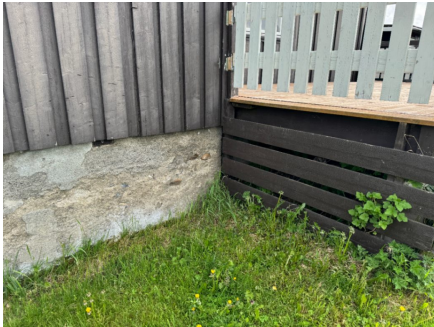
Avflassing på overflater av grunnmur utvendig

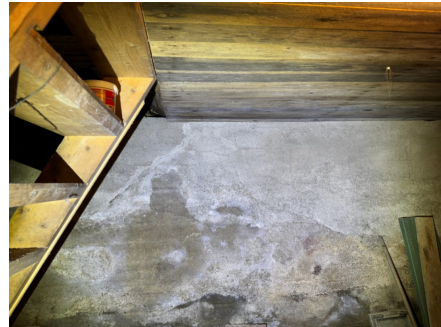
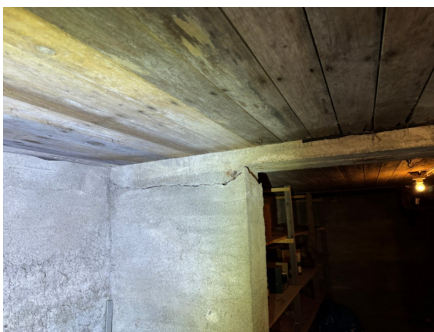
- Det er registrert skråriss som er symptom på setninger.

Sprekker i grunnmur
