Tilstandsrapport

Boligbygg med flere boenheter

Skarveien 1 G, 8450 STOKMARKNES

Befaringsdato: 17.02.2026

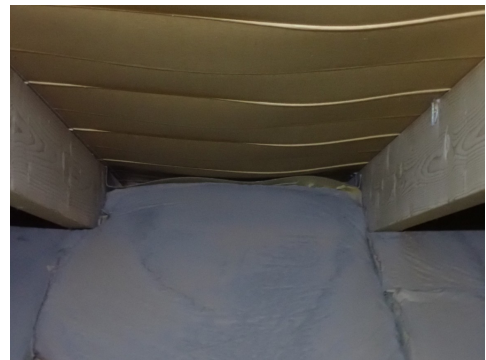
Vurdering av avvik:

- Det er begrenset/dårlig ventilering av takkonstruksjonen.
- Det er påvist fuktskjolder/skader i takkonstruksjonen.

Det er ingen pakning rundt luke til kvist. Siden luke til kvisten er på bad/vaskerom, vil det komme opp en del varm, fuktig luft.

Stedvis begrenset lufting

Det bør derfor vurderes å montere en form for pakning rundt luke for å begrense mengden varm, fuktig luft som kommer opp.

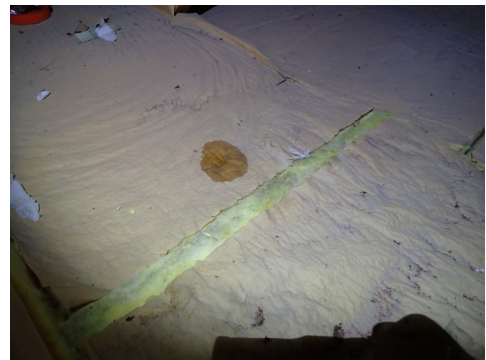
Stedvis fuktskjolder i undertak, i hovedsak rundt luftelyr og i kilrenne. Mindre fuktmerke på isolasjon (papiret) under luftelyr. Det ser ut til å dryppe fra "ubenyttet" rør i luftelyr.

Fuktskjolder rundt luftelyr skal stamme fra tidligere lekkasje (som er utbedret utvendig).

Fuktmåling viser mellom 9,5 og 10 % RF. Dette er noe høyere enn forventet for uttørket materiale (8 % RF eller lavere), men fremdeles godt innenfor det som defineres som tørt.

Fuktmerke rett under luftelyr

Siden det på befaring ble observert fukt rett under luftelyren, kan det vurderes å sette en balje eller lignende for å fange opp fukt. Baljen bør ikke settes direkte på isolasjonen, men på bord som hviler på sperrenes underdel.

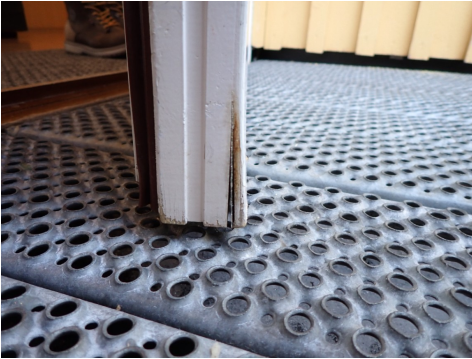
Begynnende råteskader på inngangsdør.

Både inngangsdør og verandadør ligger helt nede ved utvendig konstruksjon (utvendig gulv). Dette er gjort for å lette adkomst (rullestol mv). Ulempen er at det blir nesten kontinuerlig fuktbelastning på terskel og nederste del av dør.

Begynnende fuktskade på inngangsdør

Inngangsdøren står foran utskifting, men dette ligger under Borettslagets ansvar (vedtekter paragraf 5-2-3).

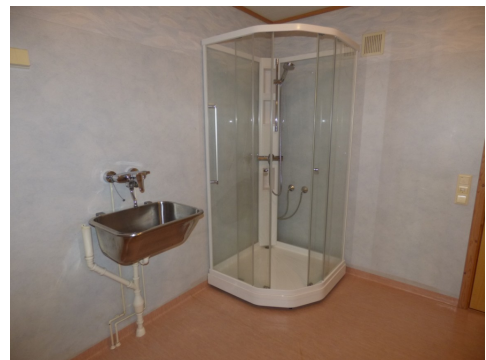
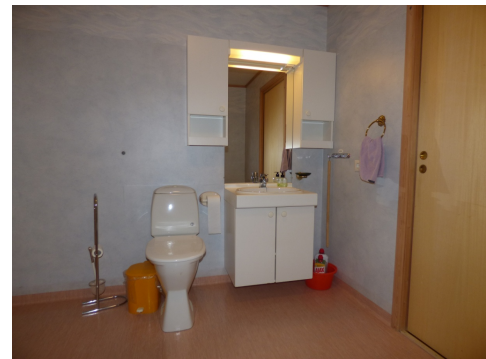
Bad/vaskerom

Litt "blæring" i maling på 2 himlingsplater.
Synlig plateskjøt/"omriss" på vegg bak toalett.
Glipp mellom gulvbelegg og avløp fra skyllekar, fuging har "sluppet".
Glipp/åpning også i skjøt rett bak avløpsrør og i skjøt bak vannrør like ved.
Ca 0,7 cm fall fra dør (soverom) til sluk, ca 1,1 cm fall fra dør mot gangen.
Mindre fuktskader i nedkant av fronter under vask.

Det presiseres at det er systemet som setter TG3 (pga alder). Med unntak av avvik som har med tettesjikt å gjøre (som bør utbedres) og dårlig fall, ble det på befaringen ikke påvist større avvik som tilsier umiddelbar oppussing.

Det gjøres oppmerksom på at forsikringsselskap kan gjøre fradrag ved en eventuell skade hvis rommet ikke er ihht forskriften. Før en eventuell oppussing av rommet starter, bør man sjekke med Borettslaget om det foreligger spesielle retningslinjer. Kostnadsestimat er for full oppussing (gulv og vegger), tilsvarende kvalitet.

Kostnadsestimat: 200 000 - 500 000

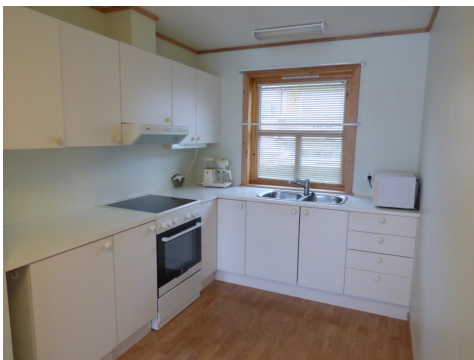
2. ETASJE > STUE/KJØKKEN

Noe slitasje i under-/fremkant av benkeplate (pga fukt). Enkelte mindre overfladiske merker i benk. Nevnte avvik er for lite til å gi en generell TG2 for innredningen.
