Smalgangen 26

Tilstandsrapport

Eierskifte

Boligtype: Leilighet

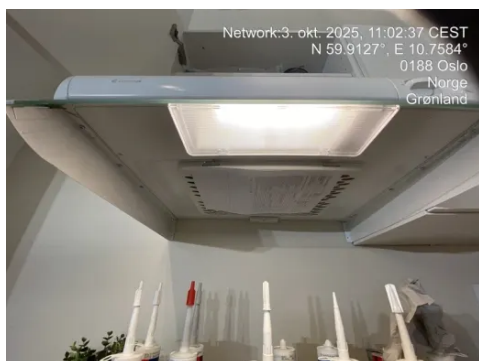
Avtrekk

Det er ikke påvist noen direkte skader, feil eller mangler med kjøkkenets avtrekk i.h.t sjekkpunkt 2.4 i NS 3600. Det angis (TG 1) når bygningsdelen er eldre enn 5 år, ingen avvik og ellers normalt slitt som forventet i.h.t alder.

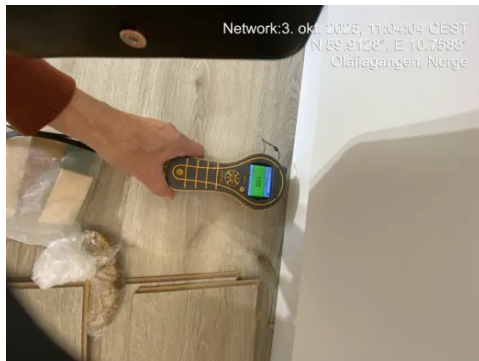
Fuktsøk ble foretatt med Protimeter MMS3 ved vask, kjøleskap og oppvaskmaskin som ga følgende høyeste måleverdi (TG 1) : 105 ved kjøleskap
Grønn sone angir målte og godkjente verdier mellom 60 og 170

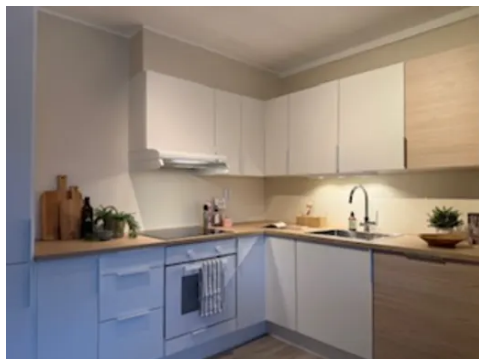
Kjøkken

Det er ikke påvist noen direkte skader, feil eller mangler med kjøkkenets overflater og innredning i.h.t sjekkpunktene 2.1-2.3 og 2.5-2.6 i NS 3600. Det angis (TG 1) når bygningsdelen er eldre enn 5 år, ingen avvik og ellers normalt slitt som forventet i.h.t alder.

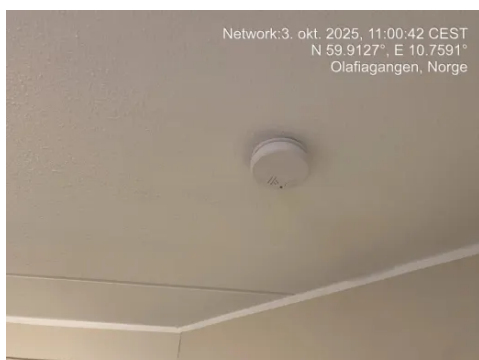
Røykvarsler

Er det skader på brannslukkingsutstyr, røykvarsler, eller er apparat eldre enn 10 år? Nei

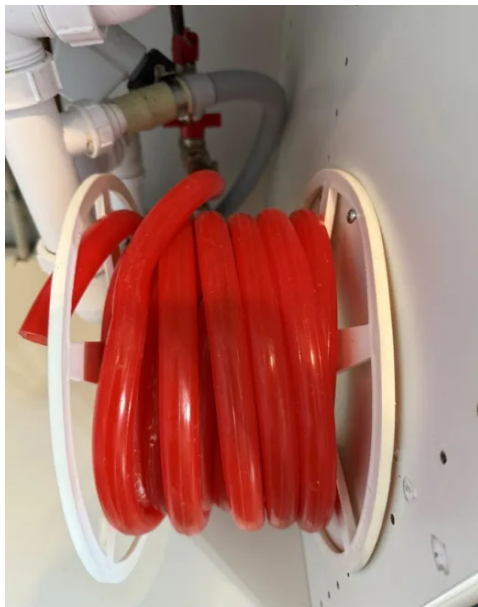
Brannslange i kjøkkenbenk

Er det manglende brannslukkingsutstyr og røykvarsler i boligen iht forskrift? Nei

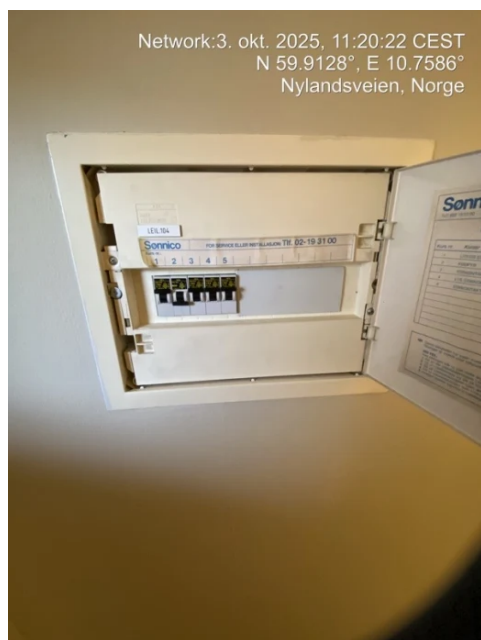
NB ! En tilstandsvurdering av det elektriske anlegget utført av en takstingeniør, kan grunnet utilstrekkelig kompetanse IKKE sammenlignes med en full tilstandsvurdering utført av en sertifisert installatør i.h.t NEK 405-2. Det tas derfor forbehold om skjulte feil og mangler på det elektriske anlegget. Det er imidlertid fra takstingeniørs side IKKE avdekket avvik, eller vurdert en helhetlig tilstand på anlegget som tilsier en konkret anbefaling om å gjennomføre en FULL tilstandsvurdering av hele det elektriske anlegget. Det er likevel tilrådelig å utbedre avvik merket (TG 2). Ved TG 3 og fare for liv og helse MÅ det elektriske anlegget kontrolleres av en sertifisert elektriker.

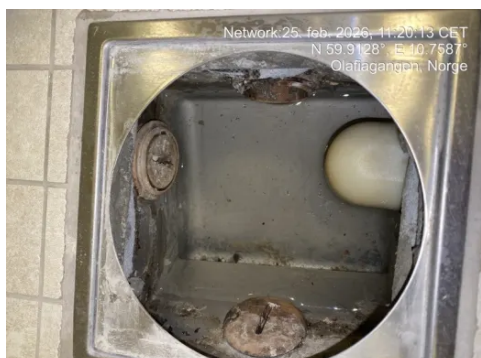
Sluk

Det er ikke påvist noen direkte skader, feil eller mangler med våtrommets membran, tettesjikt eller sluk i.h.t sjekkpunkt 1.3 i NS 3600. Det angis (TG 1) når bygningsdelen er eldre enn 5 år, ingen avvik og ellers normalt slitt som forventet i.h.t alder.

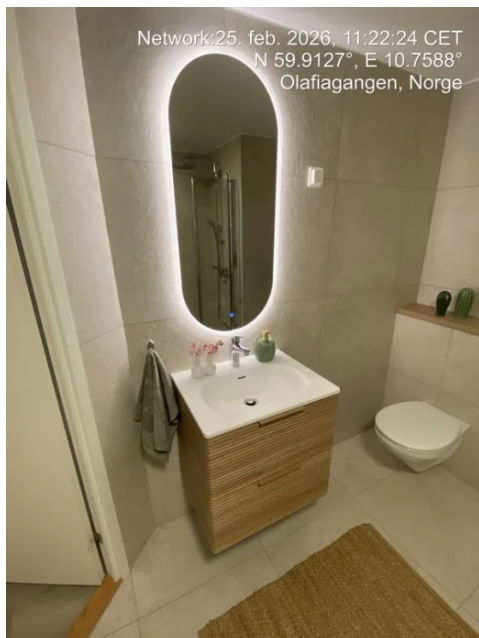
Innredning

Det er ikke påvist noen skader, feil eller mangler med sanitærutstyr, armatur eller innredning i.h.t sjekkpunkt 1.6 i NS 3600. Det angis (TG 0) når bygningsdeler er yngre enn 5 år, og ellers ingen påviste avvik.

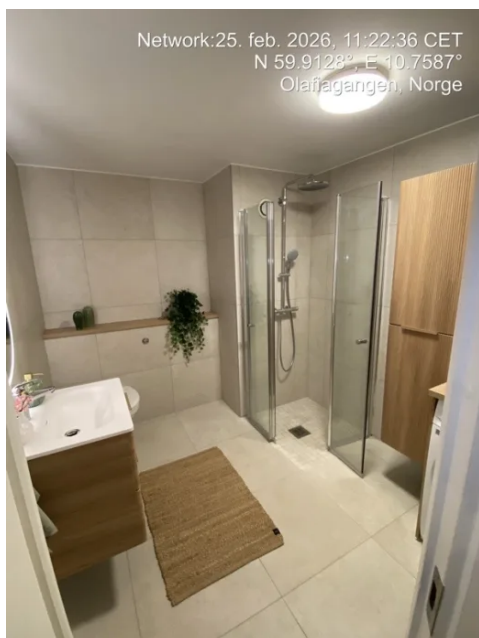
Bad

Det er ikke påvist noen skader, feil eller mangler med våtrommets overflater i.h.t sjekkpunktene 1.1-1.2 og 1.7 i NS 3600. Det angis (TG 0) når bygningsdel er yngre enn 5 år, og ellers ingen påviste avvik.
