# Bekkegata 24

# Egenerklæring

Bekkegata 24, 2317 HAMAR

## 6. Hovedrapport

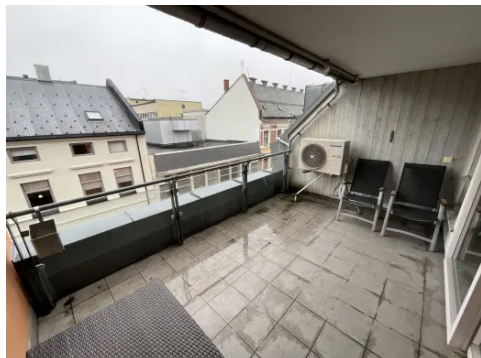
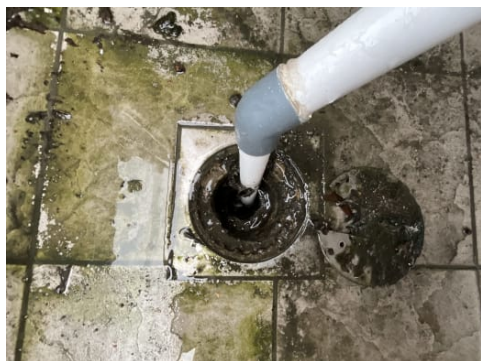
### 6.1 Balkong, terrasse, platting

Det er registrert oppstuvning av vann som følge av mangelfull avrenning.

På grunn av mangelfull rengjøring av sluket lot dette seg ikke vurdere på en tilfredsstillende måte ved befaringen.

Sluket anbefales rengjort, slik at det kan foretas en tilfredsstillende kontroll og vurdering av utførelse og tilstand.

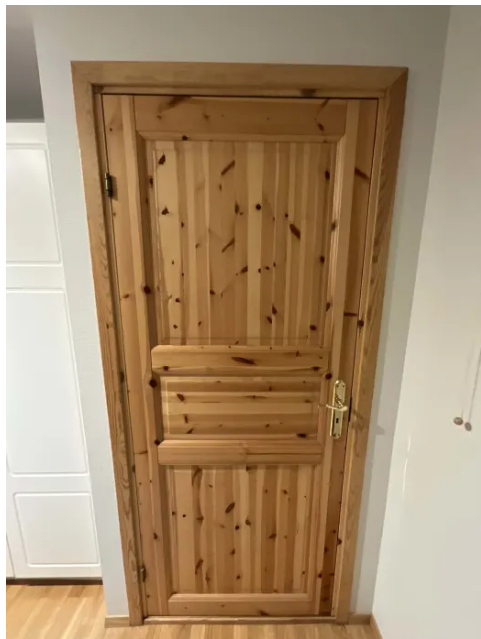
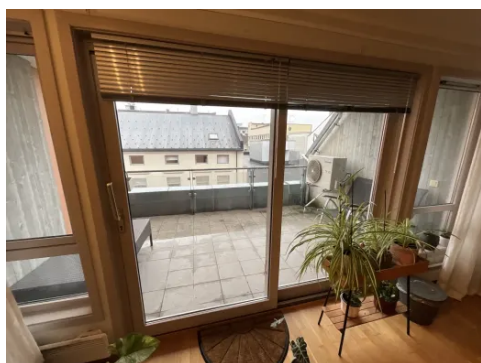
### 6.2 Vinduer og dører

**TG-2**

Justeringer/smøring anbefales.

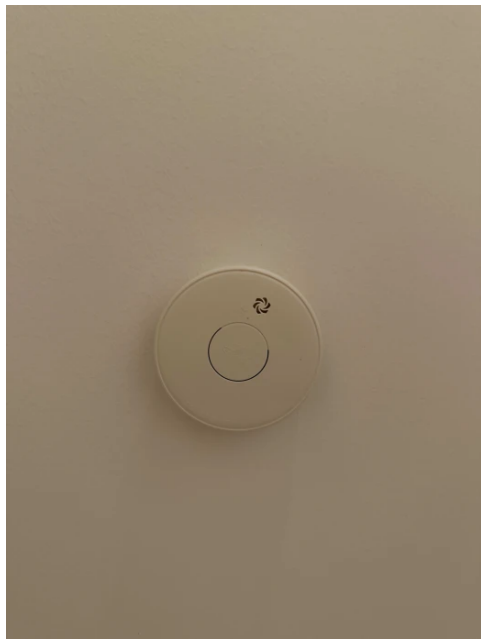
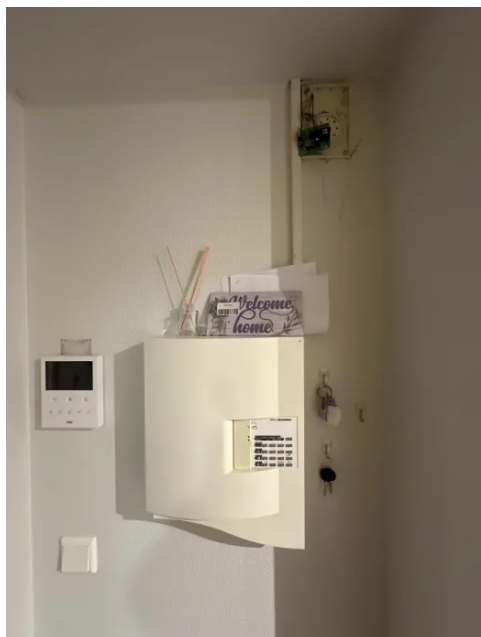
## 6.4 Lovlighet / HMS

Byggemeldte tegninger er ikke fremvist. Lovlighet kan derfor ikke kontrolleres. anbefaler ytterligere undersøkelser.

Alarmanlegget fremstod ikke i drift ved befaring. Funksjon er ikke testet.

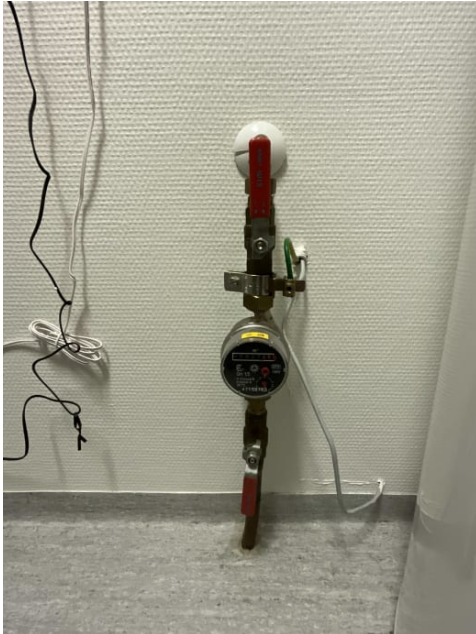
## 6.7 Vannledninger

| Har vannrør nådd en alder som gir økt risiko for skader eller følgeskader? | Ja |

Ingen lekkasjer eller skader ble registrert, generelt anbefales regelmessig testing av hovedstoppekran for å kontrollere at den stenger ved en eventuell lekkasje.

Overvåk tilstanden jevnlig. For å få tilstandsgrad 0 eller 1 må røranlegget skiftes ut, men tidspunktet for når dette er nødvendig er vanskelig å si noe om. Ved renovering, påse at røranlegget dokumenteres av fagperson.

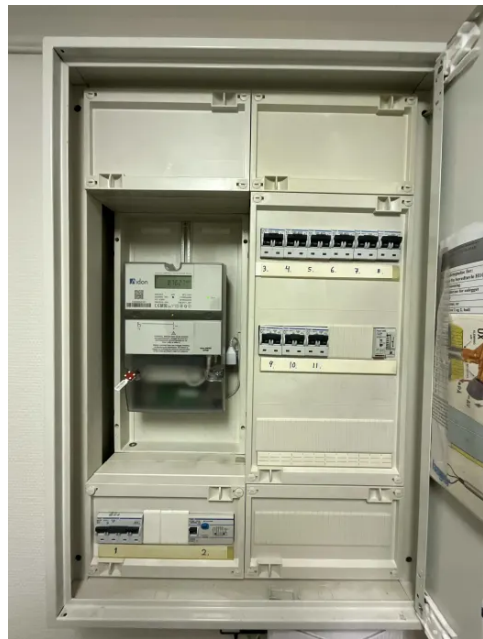
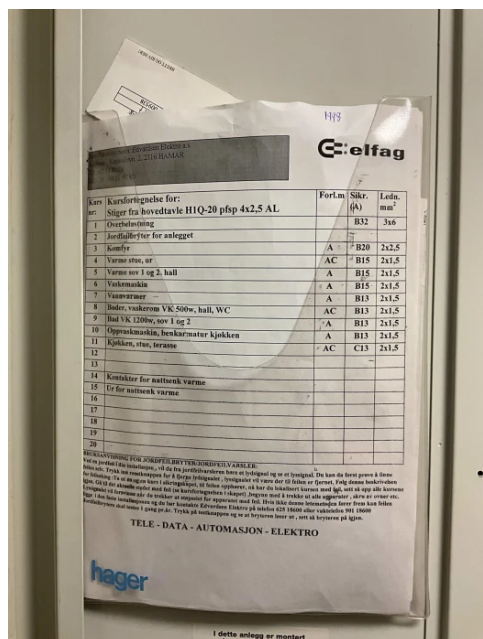
## 6.8 Elektrisk

| Er det foretatt kontroll av det lokale el-tilsyn eller utført utvidet el-kontroll i løpet av de siste 5 år? | Nei |

| Anbefaler at samsvarserklæring og dokumentasjon fremskaffes. Anbefaler primært teknisk gjennomgang av el.takstmann, alternativt tilsyn av DLE. | |

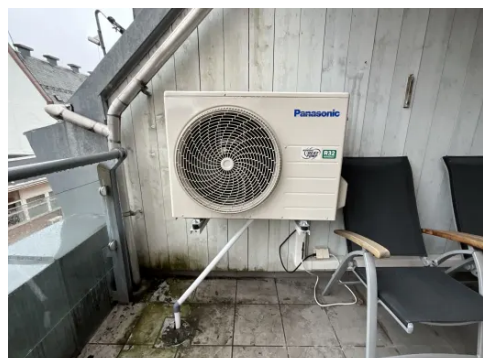
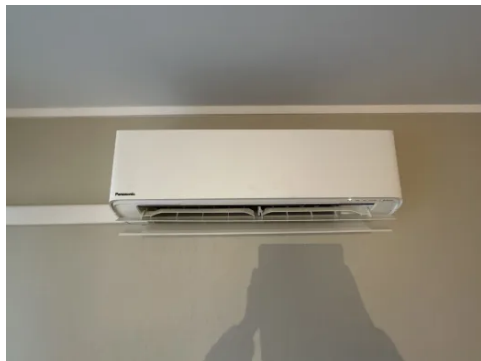
## 6.9 Varmesentral: Varmepumpe

| Luft til luft varmepumpe. Innedel montert i stue. Produksjonsår 2022. | |

Ingen opplysninger om service

Funksjon og tilstand må vurderes av fagmann.

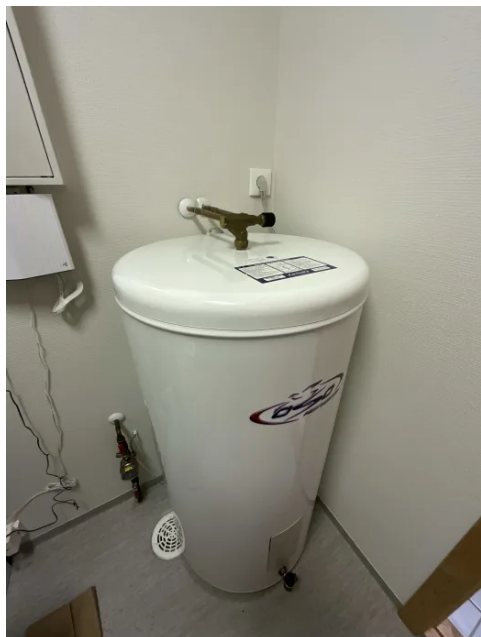
## 6.10 Varmtvannsbereder

Det er ikke behov for utbedringstiltak utifra at tanken fungerer i dag, men utifra alder kan skader plutselig oppstå på eldre tanker.

Det bør etableres tilfredsstillende el-tilkobling etter gjeldende forskrift.

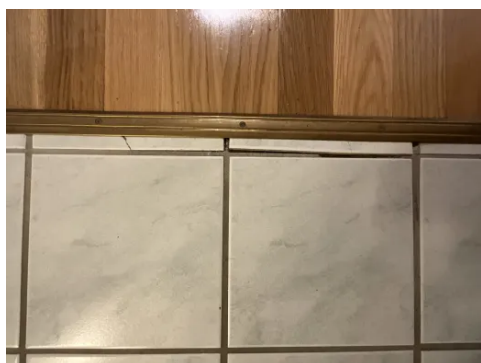
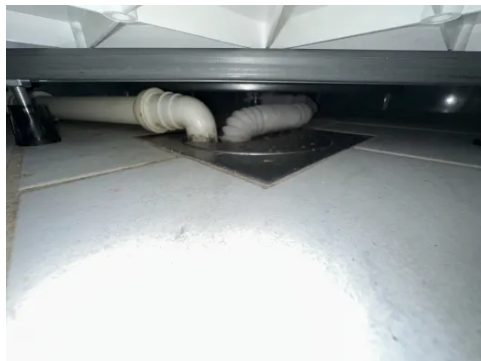
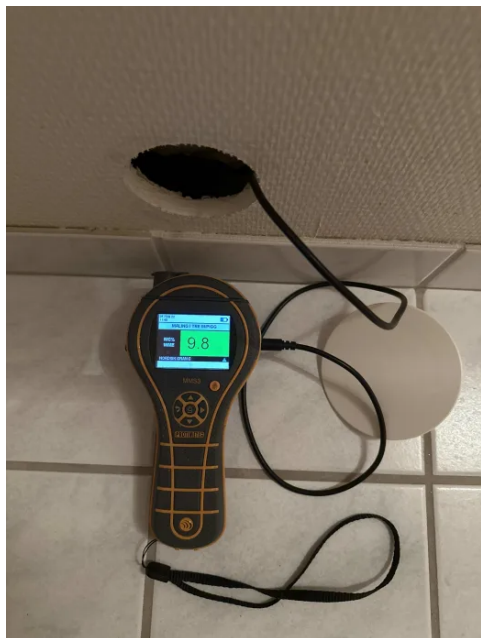
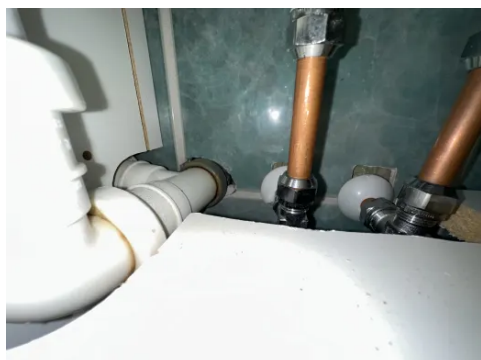
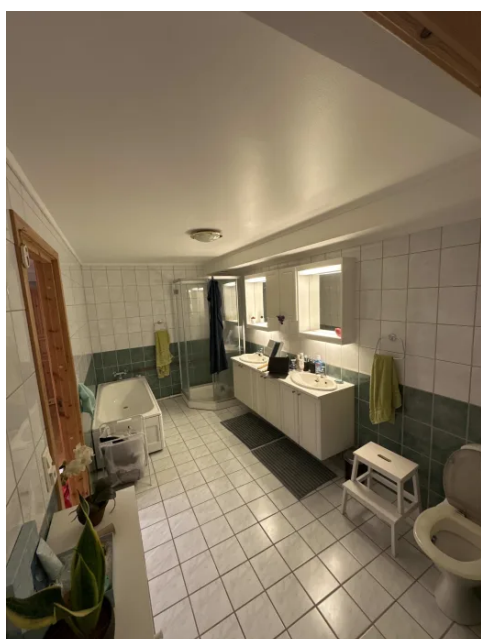
## 6.12 Våtrom: Bad

Det ble registrert «bom» i gulvflis. «Bom» kan blant annet oppstå visst det ikke er påført tilstrekkelig med flislim eller at flisa har mistet vedheft til underlaget. Sprekk i flis og fuger ved døråpning mot soverom.

Det er risiko for fukt- og følgeskader i en lekkasjesituasjon. Alder og påviste forhold på bad tilsier at badet må påregnes rehabilitert. Kostnadsestimat gjelder totalrehabilitering.

På grunn av manglende tilgang til sluket, har det ikke vært mulig å vurdere tilstanden. Alder og oppbygning på våtrommet tilsier at det kan forekomme slitasje eller tette avløp over tid, selv om det ikke er observert tegn til lekkasje i tilgjengelige områder. Det anbefales å sikre tilgang til sluket for å avklare tilstanden og forebygge potensiell skade.

Det anbefales å fortsatt benytte et dusjkabinett for å unngå ytterligere fuktbelastning fra fritt vann på gulv og vegger for å unngå ytterligere fuktbelastning i påvente av en oppgradering.

Det anbefales å benytte dusjkabinett videre for å begrense fuktbelastning fra fritt vann på gulv og vegger i påvente av eventuell oppgradering.

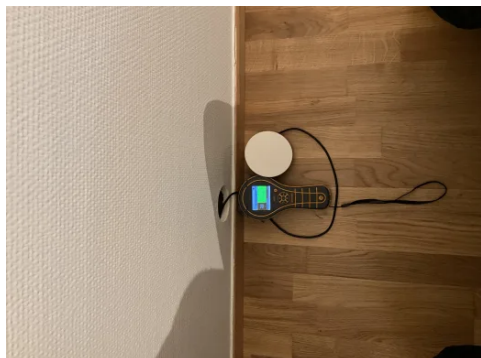
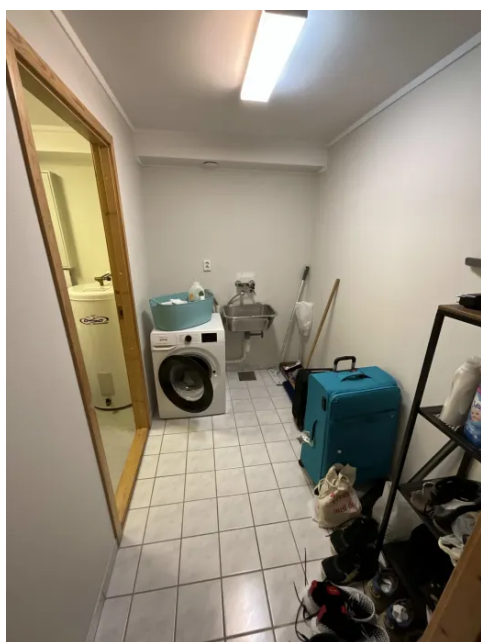
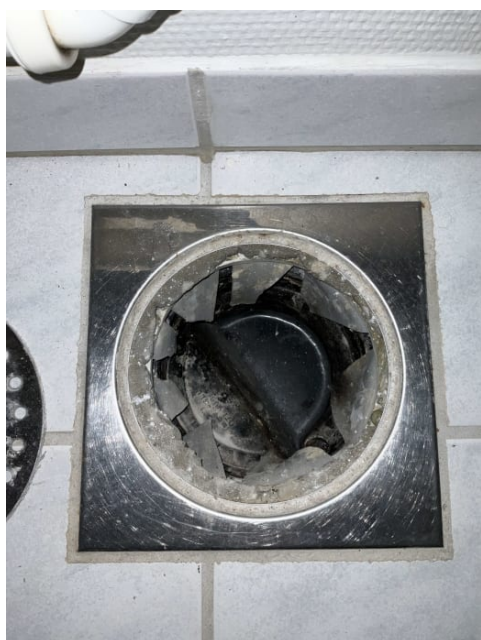
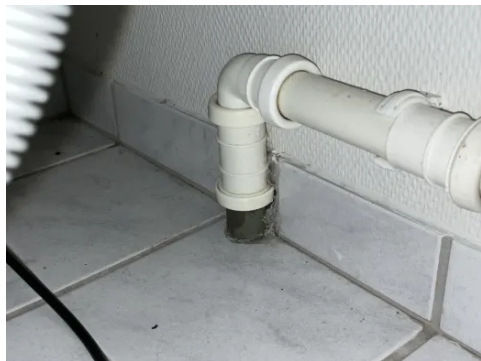
## 6.13 Våtrom: Vaskerom

Vaskerommet fungerer med dette avviket da vannpåkjenningen er veldig begrenset.

Løpende observasjoner anbefales da fliser med «bom» kan løsne over tid.

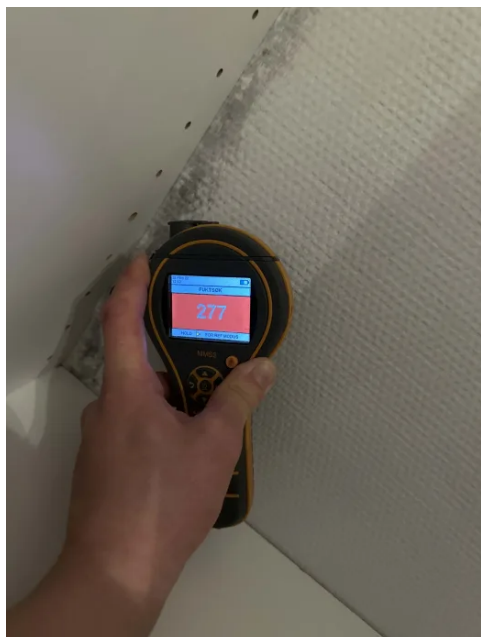
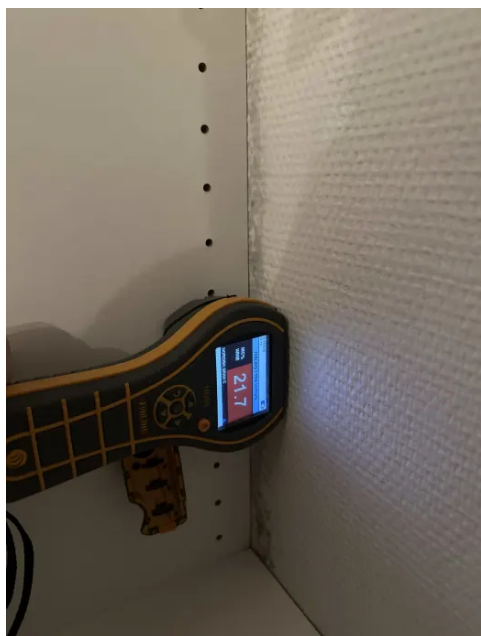
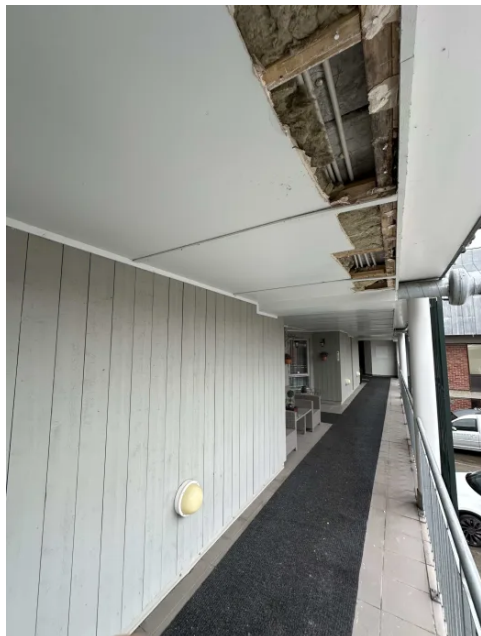
## 6.14 Innvendige overflater

Innvendig i garderobeskap på soverom, mot yttervegg, er det registrert misfarging/skjolder på veggplater. Ved kontroll med fuktindikator ble det registrert forhøyede fuktverdier i veggplaten i dette området. Utvendig i felles gang er deler av himlingen revet. Det er ukjent om dette har sammenheng med registrert fukt i veggkonstruksjonen.

Årsak til fuktpåvirkning er ikke avklart. Forholdet kan skyldes lekkasje, mangelfull tetting eller kondensproblematikk i ytterveggskonstruksjonen. Skadeomfang i veggkonstruksjonen er ikke kjent.

Det anbefales nærmere undersøkelser for å avklare årsak til registrert fukt og eventuelt skadeomfang i veggkonstruksjonen. Veggkonstruksjonen bør åpnes og kontrolleres av fagkyndig. Eventuelle fuktskadede materialer må skiftes og årsak til fuktproblemet utbedres.
