Trygve Lies veg 17, 2414 ELVERUM

Befaringsdato: 11.05.2026

Tilstandsrapport

ENEBOLIG

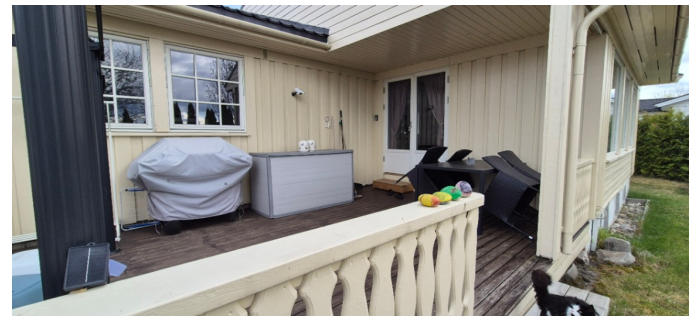
TG 2 Utvendige trapper

Ingen straks-tiltak er nødvendig

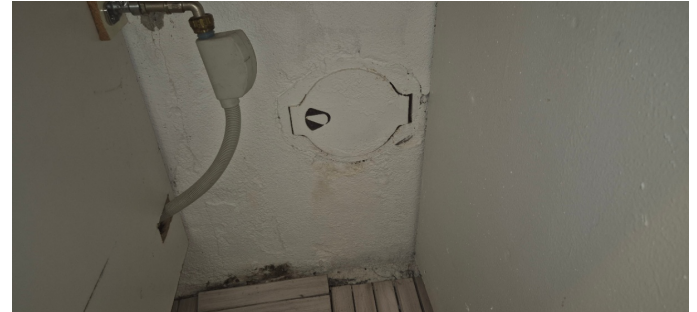
Sotluke i vaskerom

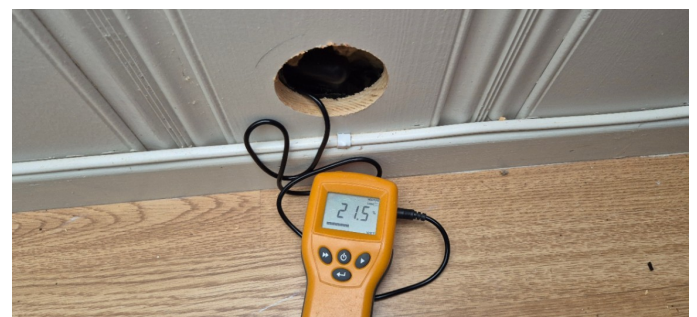
! TG 2 Rom Under Terreng

- Det er gjennom hulltaking påvist høyt fuktnivå inne i trekonstruksjonen i hulltakingen, men ikke påvist fuktskader i dette området. Høy luftfuktighet kan over tid føre til muggvekst eller sverting av materialer. Samtidig kan materialer og konstruksjoner bli ødelagt.
- Det er påvist indikasjoner på noe fuktgjennomtrenging i kjellergulv.
- Det er påvist indikasjoner på noe fuktgjennomtrenging inn i kjellermur.

Fuktkvote ble målt til 21,5 på bunnsvill i utforet kjelleryttervegg.

- Det påviste fuktnivå gir grunn til å overvåke konstruksjonen jevnlig for å se utvikling over tid, og eventuelt foreta tiltak for å unngå fuktskader.

Fuktnivå bør ligge under 15 % for å unngå råte og muggsopp.

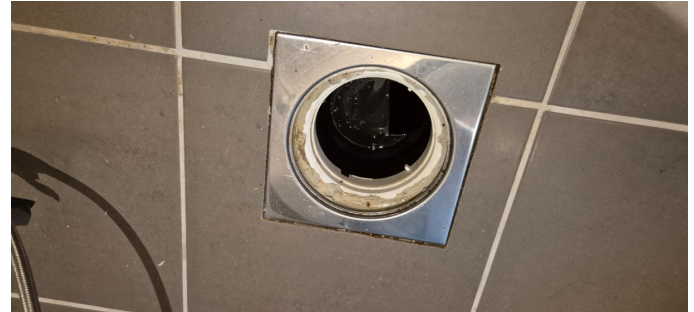
- Det er påvist at høydeforskjell fra topp slukrist til gulv/synlig topp membran ved dørterskel er mindre enn 25 mm.
- Det er påvist avvik i fallforhold til sluk i forhold til krav i forskrift på byggetidspunktet.

Sluk under dusjkabinett

- Et bad med manglende/reduert fall til sluk blir mindre funksjonelt og sikkert for brukeren. Dette kan medføre stående vann på gulvet, vann som ikke ledes effektivt til sluket, økt risiko for at vann renner ut av rommet og redusert sklisikkerhet på gulvet.

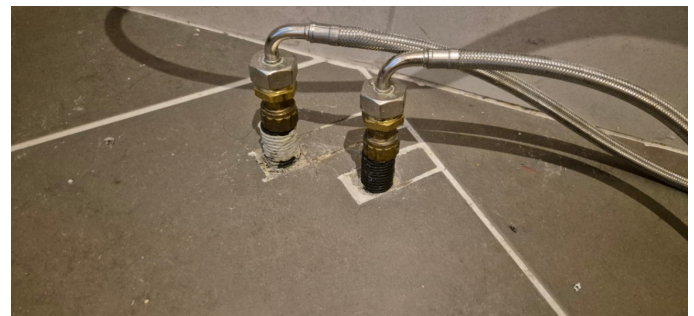
- Det er påvist mangelfull/feil utførelse rundt rørgjennomføringer e.l. som gir fare for fukt i konstruksjonen i våtsone.
- Membran kan ikke konstateres (ikke synlig og det foreligger heller ikke dokumentasjon).
- Mer enn halvparten av forventet brukstid er passert på membranløsningen.
- Sluk har begrenset mulighet for inspeksjon og rengjøring.

Rør gjennom gulv bad dusjkabinett

- Det er viktig å merke seg at levetiden til en membran varierer basert på kvalitet, installasjon og bruk. Eldre membraner kan bli sprø og sprekke opp, noe som fører til at de mister sin vanntettende funksjon. Dette kan resultere i vannlekkasjer gjennom vegger og gulv og fuktskader.
- Det må foretas lokale tiltak for å utbedre utettheter på våtrommet.
- Tilgang til sluk må bedres både for inspeksjon og rengjøring.
- Konsekvensen er at det kan oppstå fuktskader i konstruksjonen bak overflatematerialet. Vann kan trenge inn gjennom utette rørgjennomføringer og forårsake fuktskader ved fukttilførsel gjennom enten bruksvann eller lekkasjevann.

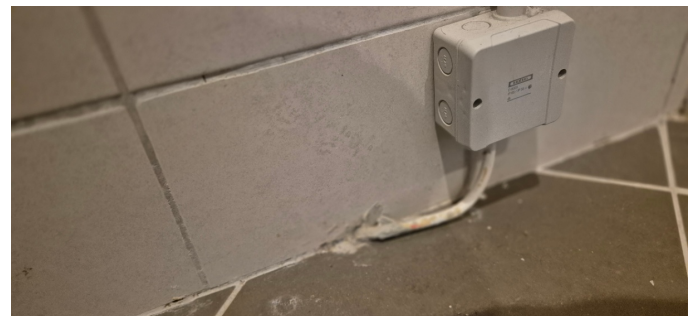
Kabel gjennom gulv/vegg bak dusjkabinett

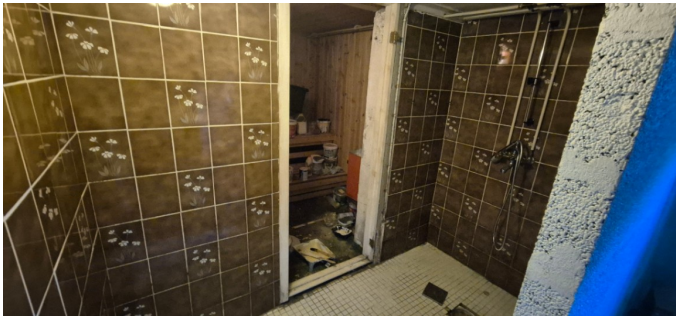
TG 2 Overflater vegger og himling

- Det er påvist sprekker i fliser.
- Det er uegnede materialer i våtsoner.

- Det er påvist at flisfuger har riss/sprekker.
- Det er påvist sprekker i fliser.
- Det er uegnede materialer i våtsoner.

Det er avvik i tettesjikt i våt-soner. Rommet har behov for oppussing. Kostnadsestimat for komplett oppussing med varmekabler i gulv, membraner og fliser på gulv og vegger, dører og nytt røropplegg

Kostnadsestimat: 20 000 - 100 000

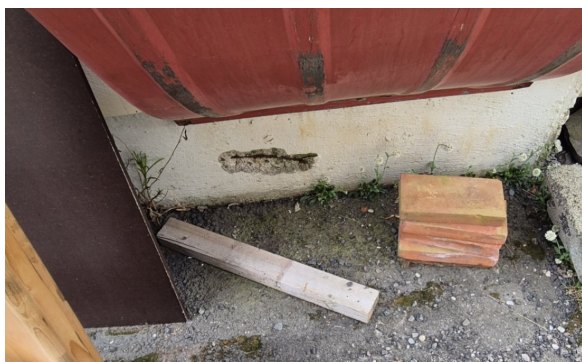
TG 2 Fuktsikring og drenering

- Det mangler, eller på grunn av alder er det sannsynlig at det mangler, utvendig fuktsikring av grunnmuren ved kjeller/underetasje.
- Mer enn halvparten av forventet levetid på drenering er overskredet.

Området bør utbedres.
