Ove Gjeddes vei 5A 3260 LARVIK

Tilstandsrapport Eierskifte

Boligtype:	Hel tomannsbolig.
Byggeår:	1860
Hel tomannsbolig. BRA:	196 m ²
Hel tomannsbolig. BRA-i:	193 m ²
Sum alle bygg BRA:	225 m ²
Sum alle bygg BRA-i:	193 m ²
Rapportdato:	15.4.2026 (Gyldig til 15.4.2027)

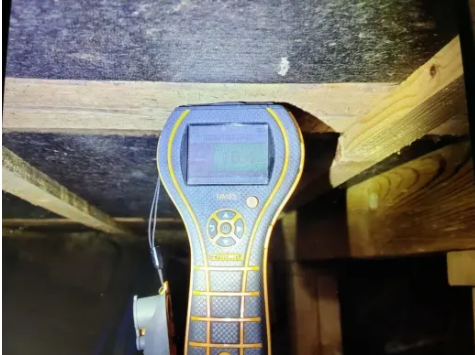
Fuktmålingsresultat.

Ved stikktakninger i bjelkelaget i krypkjeller måles et fuktinnhold på 16,4 vektprosent.

Målingen viser et akseptabelt fuktinnhold uten risiko for en skadeutvikling i form av sopp-/råteskader.

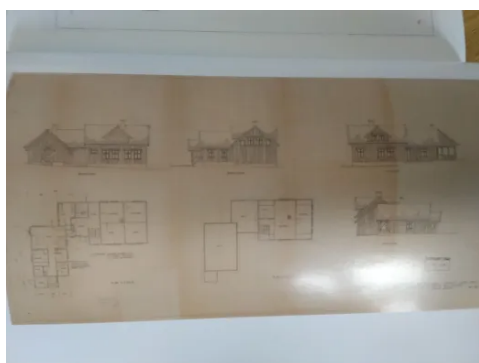
Opprinnelig tegning fra 1997.

Er det manglende samsvar mellom dagens bruk og godkjente byggetegninger? Ja

Vindu i 2. etasjen er for små som rømningsvindu. Bredde på vindusåpning ble målt til ca. 45 cm. Et rømningsvindu skal minimum ha B 50cm H 60cm og B+L skal være minimum 150cm. Manglende eller utilstrekkelig rømningsvei kan føre til at personer ikke kommer seg ut av bygget på en trygg måte ved brann eller annen nødsituasjon. Dette reduserer rømningstiden vesentlig og øker risikoen for alvorlig personskade eller tap av liv. Forholdet representerer et vesentlig sikkerhetsavvik og kan medføre ansvar for eier.

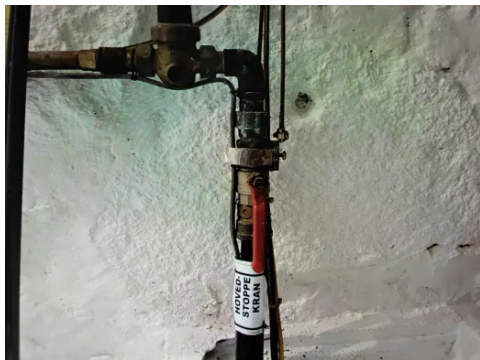
Hovedstoppekran.

Enkelte kobberrør har en alder som tilsier at fremtidig funksjoner usikker. Alder gir økt risiko for skader/lekkasjer.

Vannledninger bør skiftes i forbindelse med fremtidig oppgradering av våtrom/kjøkken.

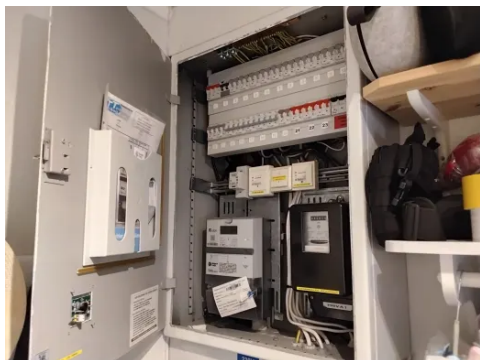
Sikringskap hoveddel.

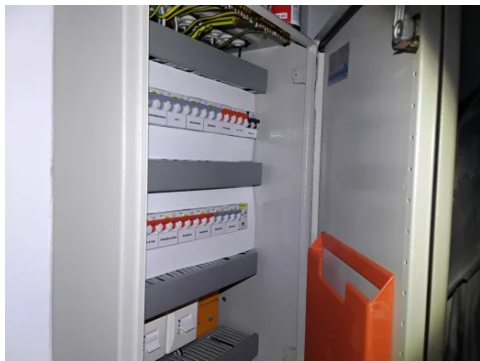
Sikringskap sidebygning.

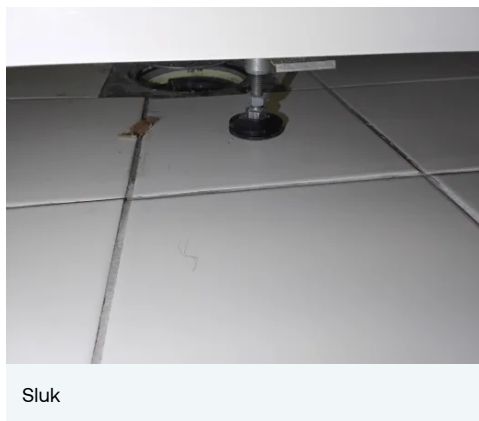
Gulvet i baderommet har fall mot sluk, men fallet er mindre enn det som kreves i forskriften som gjaldt på tidspunktet for bygging eller rehabilitering. Det er ikke etablert membranoppkant ved terskel og høydeforskjellen fra topp membran ved terskel til sluk er under 25 mm. Selv om forskriftskravet ikke er oppfylt, er det ingen tegn til funksjonssvikt som følge av dette avviket. Observasjoner viser at vannet i hovedsak ledes mot sluk, og det er lav risiko for at vann renner ut av baderommet.

Avviket vurderes som vesentlig fordi det kan påvirke vannavrenning og rengjøring over tid, spesielt dersom sluket er delvis blokkert eller badet brukes uten nødvendig vedlikehold. Likevel utgjør ikke dagens tilstand en betydelig risiko for vannlekkasje eller skade på omkringliggende konstruksjoner.

På bakgrunn av dette settes tilstandsgrad 2, som indikerer et avvik fra forskriftskravene uten at dette gir umiddelbar funksjons- eller sikkerhetsrisiko.

Enkelte flis er skadet / sprukket.

Det registreres at membran ikke er ført inn under klemring. Lekkasjesikkerheten er ikke tilfredstillende.

Badet fungerer med dagens tilstand, men på grunn av påviste forhold anbefales fortsatt bruk av dusjkabinett for å unngå ytterligere fuktbelastning i påvente av en oppgradering.

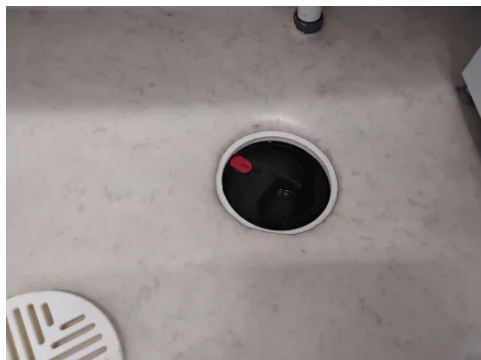
Det er motfall på gulv på utsiden av sluksone, og det er fare for vannansamling ved en eventuell vannlekkasje. -Avviket er ikke vurdert som kritisk, da det er oppkant mot terskler.

Er det påvist feil utførelse, feil materialvalg, eller skader i tettesjikt med fare for fuktskade?	Nei
Har membran/tettesjikt nådd en alder som gir økt risiko for skader eller følgeskader?	Ja
Oppsummering av membran, tettesjikt og sluk	TG-2
Med bakgrunn i alder på tettesjiktet / overflater er fremtidig funksjon usikker.	
Anbefalte tiltak membran, tettesjikt og sluk	
Med bakgrunn i alder, står våtrommet foran en utbedring/utskiftning.

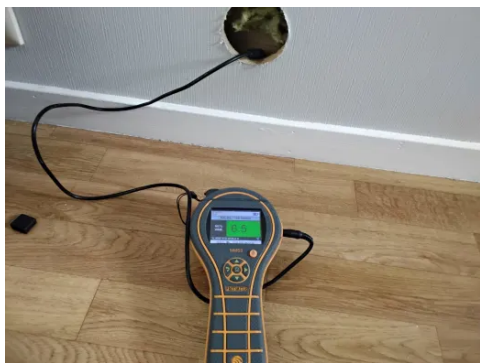
Fuuktmålingsresultat.
