Gårdløsgutua 108, 2847 KOLBU

Befaringsdato: 10.03.2026

Tilstandsrapport

ENEBOLIG

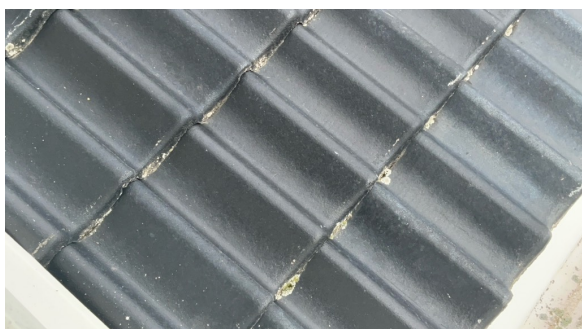
Noe mosedannelse på taktekkning. Dette bør fjernes, ettersom det kan forkorte levetiden til tekkingen.

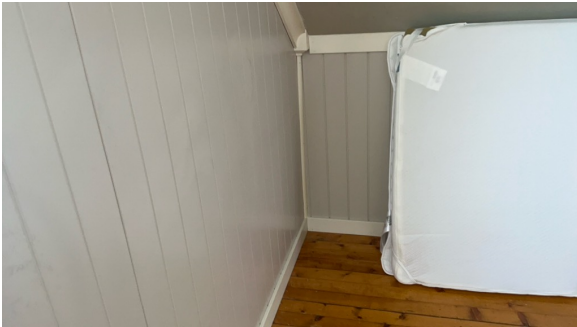
Enkelte synlige skjevheter sett innenfra.

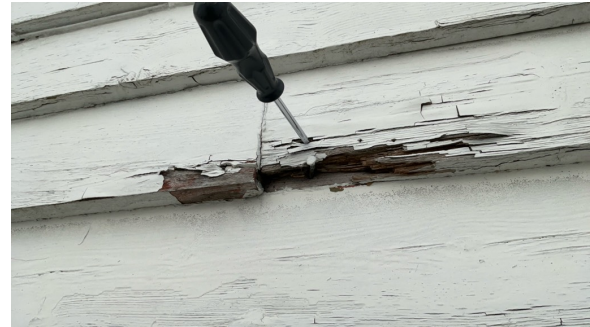
- Det er ingen eller liten lufting i nedre kant av kledning mot grunnmur.
- Det er påvist betydelige råteskader i bordkledningen.

Råteskadet kledning flere steder.

- Råteskadet trekledning må skiftes ut.
- Råteskader i bordkledningen vil fortsette å utvikle seg både i tiliggende bordkledning og til bakenforliggende veggkonstruksjon, dersom en ikke foretar tiltak.

Skaden må utbedres. Kostnadsestimat er vurdert ut fra lokal utbedring og synlige forhold, kostnadsestimat for fullstendig utbedring av avvikene kan være høyere. Behov for vedlikehold og utbedringer. Dersom tiltak ikke utføres, øker risikoen for ytterligere skadeutvikling og forringelse av bygningens tilstand. Jeg anbefaler ytterligere undersøkelser for å kartlegge skadeomfang, samt tilstanden på selve veggkonstruksjonen.

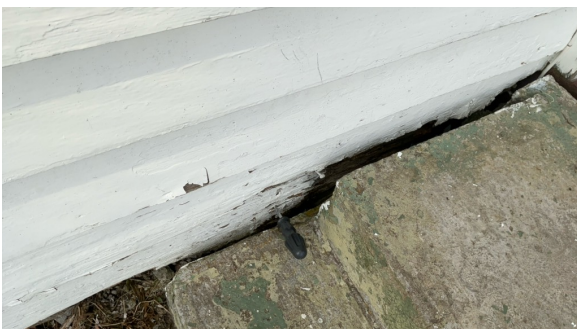
Råteskader på vegg bak betongtrapp. Indikasjoner på bakenforliggende råteskader i veggkonstruksjonen. Dette anbefales undersøkt ytterligere. Forholdet gis tilstandsgrad 3.

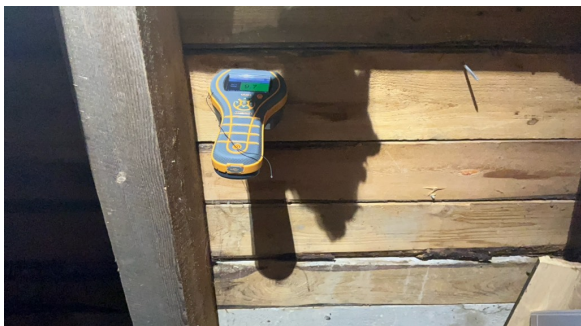
- Det er begrenset/dårlig ventilering av takkonstruksjonen.
- Det er påvist fuktskjolder/skader i takkonstruksjonen.

Fuktskjolder og fuktmerker flere steder. Fuktmålinger viste tørre verdier.

Hver vår og høst bør man gjennomføre inspeksjoner av alle tak for å vurdere tilstanden og identifisere nødvendige tiltak. Mangelfullt eller feil vedlikehold kan redusere levetiden eller forårsake betydelige skader. Store deler av takkonstruksjonen er skjult, og det kan derfor foreligge feil eller mangler som ikke er avdekket i rapporten. Eldre takkonstruksjoner har normalt dårligere bæreevne enn nyere konstruksjoner, noe som kan medføre behov for hyppigere inspeksjoner og snømåking i vinterperioder for å redusere risiko for overbelastning og svikt. Det er også økt risiko for fukt- og kondensproblematikk i eldre takkonstruksjoner. Jeg anbefaler nærmere undersøkelser av mulig fuktproblematikk, lufting og isolasjon i takkonstruksjonen, samt kontroll av konstruksjonens tilstand og bæreevne for å kartlegge tilstanden og hvilke tiltak som bør utføres.

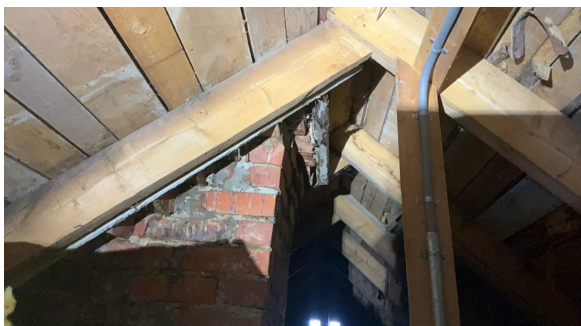
Møneloft er inspisert via inspeksjonsluke fra gardintrapp. Det var ikke gangbart gulv eller annen adkomst. Fuktmerker og misfarging blant annet rundt pipe. Fuktmåling i disse områdene er ikke foretatt.

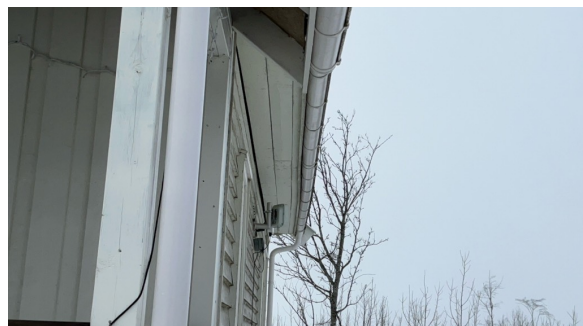
Noe skjevheter i takkonstruksjonen registrert.

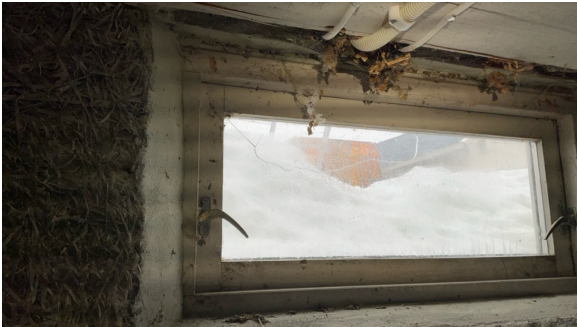
- Det er påvist noen glassruter som er punktert eller sprukne.
- Det er påvist tegn på innvendig kondensering av enkelte vindusglass.
- Karmene i vinduer er slitte og det er sprekker i trevirket.

Sprukket kjellervindu registrert.

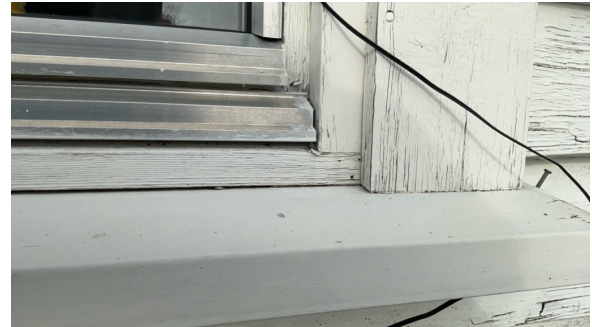
Eldre vinduer bærer preg av slitasje. Flere vinduer i boligen er skiftet og har ikke denne slitasjegraden som avbildet.

Overflatebehandlingen betyr svært mye for levetiden til vinduer og dører av tre. Vedlikeholdsintervallene avhenger av overflatebehandlingen og hvor værutsatt vinduene eller dørene står. Innvendige fuktforhold spiller også en viss rolle for vedlikeholdshyppigheten. Behov for vedlikehold og utbedring.

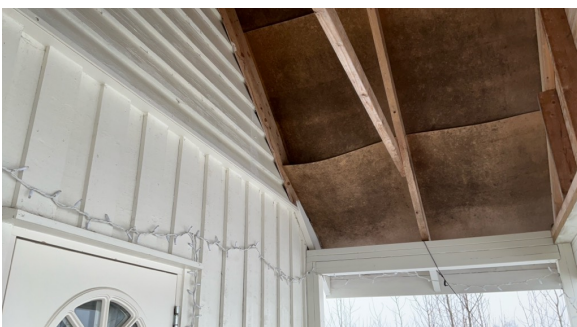
Ufagmessig utførelse på takoverbygg. Takspærre er festet direkte i utvendig kledning. Undertaksplater har misfarging og er delvis løse.

Det bør gjennomføres utbedringer for å rette opp skjevheter og sikre at konstruksjonen får tilstrekkelig bæreevne, samt at innfesting utføres på en fagmessig måte. Fundamenteringen bør undersøkes for å kartlegge om det kan være årsaken til skjevheter. Gjenstående arbeider må ferdigstilles for å lukke avviket.

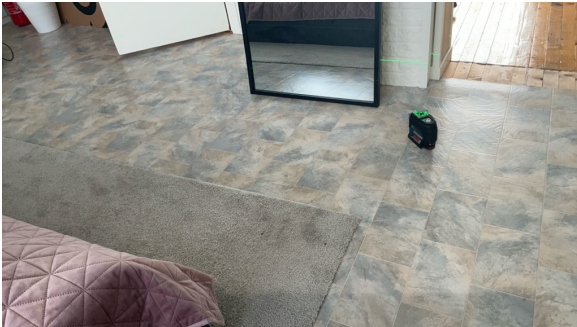
- Målt høydeforskjell på over 20 mm innenfor en lengde på 2 meter. Tilstandsgrad 3 gis med bakgrunn i standardens krav til godkjente måleavvik.
- Målt høydeforskjell på over 30 mm gjennom hele rommet. Tilstandsgrad 3 gis med bakgrunn i standardens krav til godkjente måleavvik.

Avviket ble blant annet registrert i loftetasje og 1. etasje, det gjøres oppmerksom på at det kun utføres stikkprøver på denne undersøkelsen, i henhold til NS 3600. Dette tilsier at det er sannsynlig med større skjevheter i boligen eller rommet enn opplyst i rapporten. Skjevheter i etasjeskiller er normalt tatt byggeåret i betraktning. Konstruksjonsstyrken er ikke vurdert. Deler av bygningsdelen er skjult, har en alder som øker sannsynligheten for skjulte feil og har brukt opp mye av sin forventede brukstid. Eldre bygg ble tradisjonelt bygget med grunnere fundamentering, skjevheter og bevegelser løpet av årstidene er ikke unormalt. Det gjøres oppmerksom på at eldre etasjeskillere erfaringsmessig kan ha skjulte skader, spesielt over grunnmur. Vurderingen må ses i sammenheng med "grunnmur og fundamenter" og "krypkjeller" i rapporten.

Totalt helningsavvik på ca. 30 mm registrert i soverom loftsetasje.

Jeg anbefaler ytterligere undersøkelser av konstruksjonen for å avklare årsaken, omfanget og eventuelle utbedringer av avvik. Konstruksjonsstyrken må hensyntas med tanke på bruken og møblering av boligen.

Kostnadsestimatet innebærer kun kostnaden til å foreta ytterligere undersøkelser samt lokal utbedring/oppretting, det er vanskelig å fastsette en nøyaktig utbedringskostnad før omfang og årsak er fullstendig kartlagt. Fullstendig utbedring av avvik vil sannsynligvis medføre høyere kostnader.

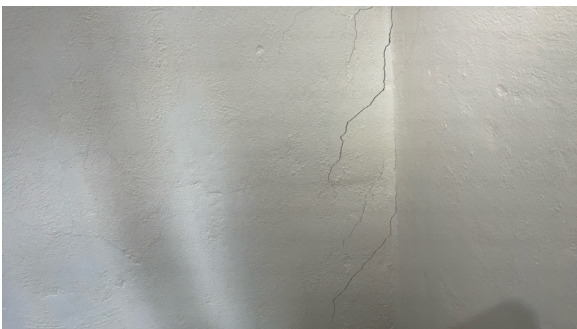
- Det er påvist sprekker og/eller riss i pipe.

Sprekker og riss i pipe registrert.

Jeg anbefaler kontroll utført av fagkyndig, jeg er ikke fagperson på dette området. Det er mange krav og anbefalinger til skorsteiner og ildsteder. Avviket kan påvirke brannsikkerheten i bygningen.

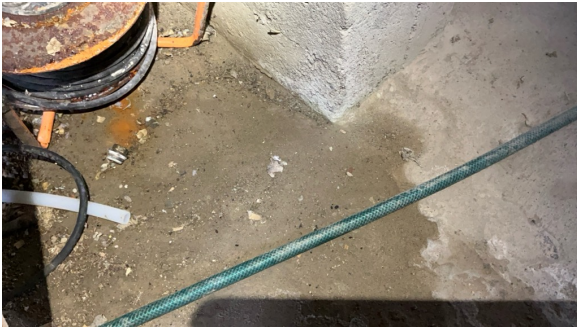
- Det er påvist indikasjoner på noe fuktgjennomtrenging i kjellergulv.
- Det er påvist indikasjoner på noe fuktgjennomtrenging inn i kjellermur.

Synlig fukt enkelte steder.

- Det påviste fuktnivå gir grunn til å overvåke konstruksjonen jevnlig for å se utvikling over tid, og eventuelt foreta tiltak for å unngå fuktskader. Organiske materialer direkte mot jordgulv/betonggulv anbefales fjernet. Årsakene til avviket er ikke avdekket på grunn av begrensninger i denne rapportens undersøkelsesomfang. Dette krever ytterligere undersøkelser for å fastslå. Konsekvensene av avviket kan eksempelvis være fuktskader og redusert brukstid. Høye fuktverdier øker risikoen for fuktskader i tilstøtende konstruksjoner.

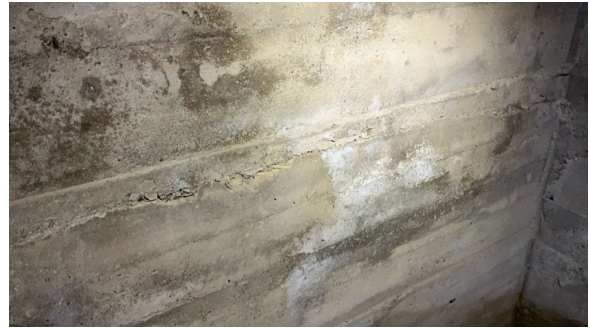
Saltutslag på vegger.

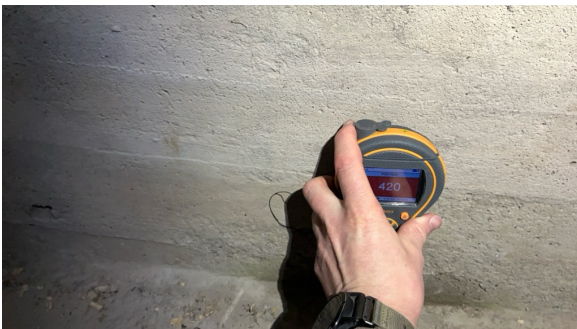
Fuktsøk viste forhøyde verdier.

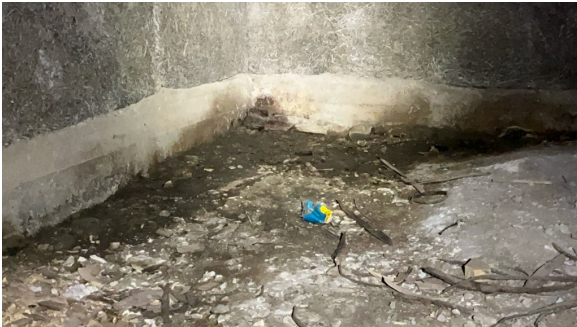
- Det er stedvis påvist fuktnivå som tilsier at konstruksjonen kan ha fuktskader.

Synlig fukt på deler av grunn i krypkjeller.

Jeg anbefaler ytterligere undersøkelser for å avdekke eventuelle skjulte skader. Konsekvensen av manglende tiltak kan være økt risiko for sopp- og råteskader, samt redusert levetid på konstruksjonen.

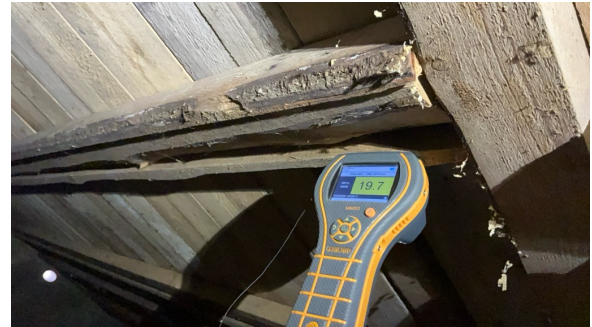
Enkle fuktmålinger viste skadelige verdier. Dette tilsier at konstruksjonen er utsatt for fukt og øker risikoen for sopp og råte.

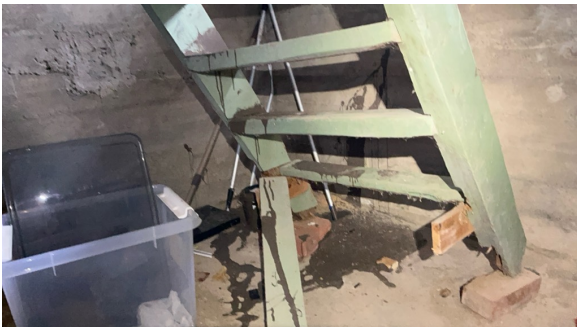
Lav frihøyde og bratt trapp medfører økt risiko for fall og personskade, og det bør vurderes tiltak for å bedre sikkerheten i trappeløpet.

Defekt og råteskadet kjellertrapp. Forholdet gis tilstandsgrad 3.

Kostnadsestimat må sees i sammenheng med utbedring av råteskadet kjellertrapp.

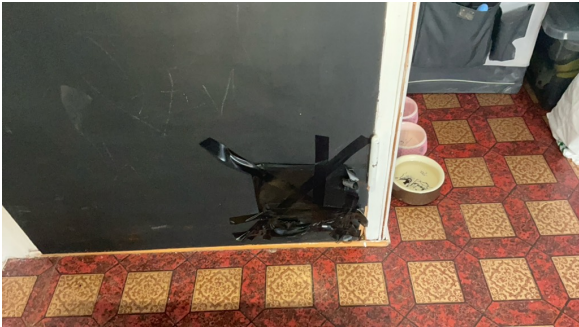
- Det er påvist avvik som tilsier at det bør foretas tiltak på enkelte dører.
- Enkelte av innvendige dører har en del slitasje.

Skader på dører.

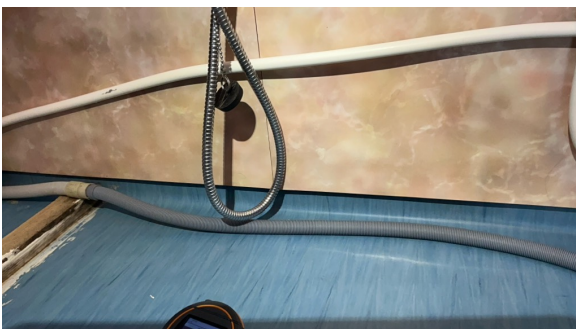
Det gjøres oppmerksom på at våtrommet er vurdert ut i fra dagens krav i tillegg til våtrommets byggeår. Det er blant annet avvik på ventilasjon, fall og membran. Manglende håndverksmessig utførelse på deler av arbeid. Fritt vann direkte på gulv/vegg øker belastning på konstruksjon. Det er ikke spalte i terskel mot sluk, slik at evt. lekkasjevann vil renne ut av våtrommet i stedet for ned i sluk. Det finnes områder i våtsonen uten membran. Våtromsplater har svelling, membran er utett. Dører og vinduer må beskyttes mot direkte vannpåkjenning og helst plasseres utenfor de våte sonene. Vindu/dør er plassert i et område som er definert som våtzone.

Svelling og fuktskader på baderomsplater.

Generelt behov for vedlikehold, oppgraderinger og forbedringer. Kostnadsestimat er vurdert ut fra full renovering av våtrommet. Manglende tiltak øker risikoen for ytterligere fuktskader i omkringliggende konstruksjoner.

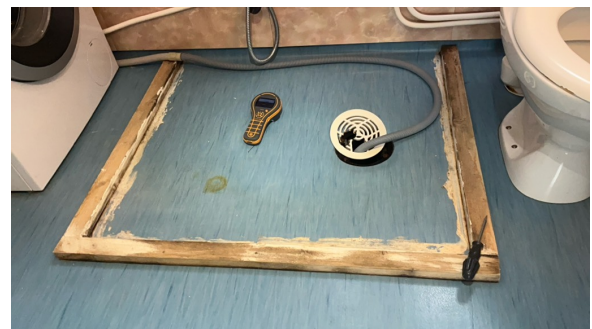
Treterskel hindrer eventuell lekkasjevann i å nå sluk.

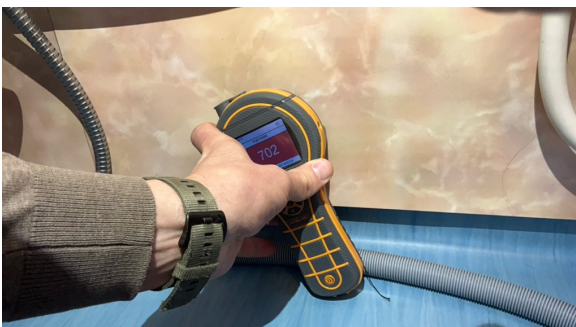
Fuktsøk på badersomspanel viste forhøyde verdier.

Viser til øvrige punkter angående våtrommet i rapporten. Ytterligere undersøkelser anbefales. Kostnadsestimat må sees i sammenheng med ytterligere undersøkelser samt øvrige punkter angående våtrommet.

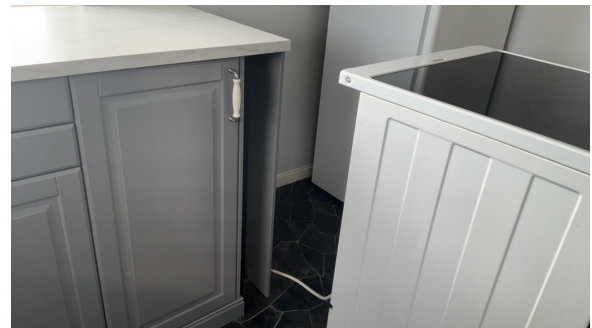
Ufagmessig tilpasning av innredning.

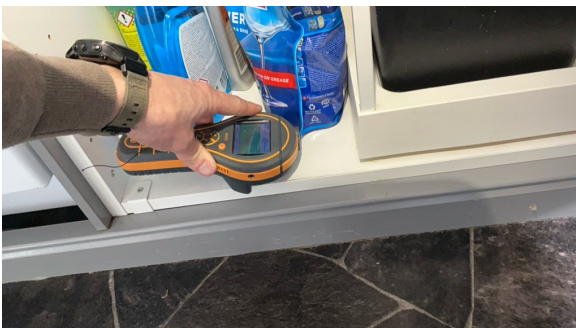
Noe svelling under kjøkkenkum. Fuktsøk viste normale verdier.

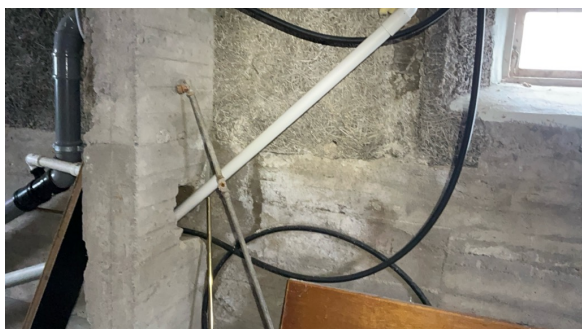
Ufagmessig utførelse og manglende klamring.

Jeg anbefaler kontroll av røropplegg utført av fagperson. Anbefaler å montere lekkasjestopper på utsatte steder.

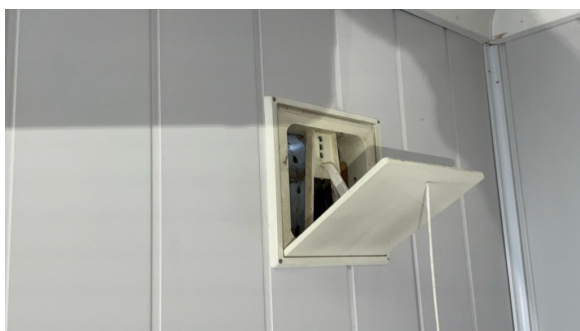
Utett veggjennomføring ventil 1. etasje.

Ventilene bør kontrolleres og utbedres for å sikre tilstrekkelig luftutskiftning og god luftkvalitet.

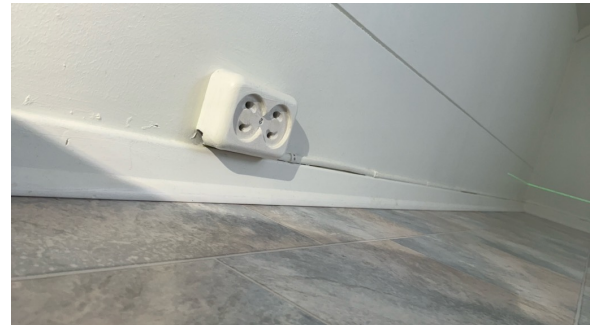
Deler av det elektriske anlegget er gammelt og har kort gjenværende brukstid. Det mangler samsvarserklæring på deler av anlegget, dette skal foreligge på alle arbeider på det elektriske anlegget etter 1999.

Deler av anlegget er eldre, utett stikkontakt.

Det er påvist fysiske avvik og manglende dokumentasjon, som kan medføre redusert elsikkerhet. Dette kan blant annet øke risikoen for elektrisk støt, varmgang og brann, samt medføre behov for kontroll og utbedring utført av autorisert elektroinstallatør.

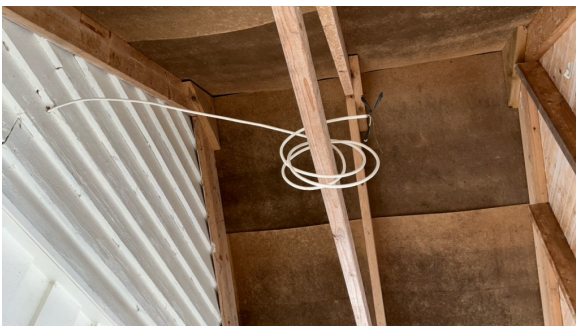
Løs og ikke tilstrekkelig isolert kabel.

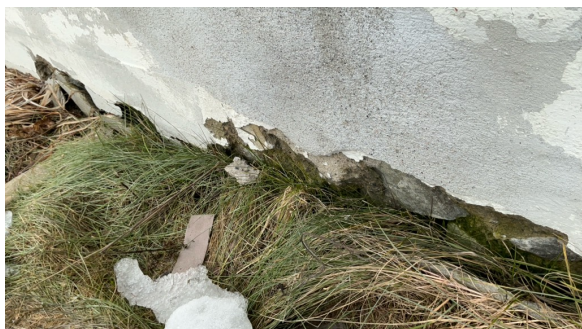
Avskalling og forvitring av grunnmur indikerer dårlig betongkvalitet.

Det anbefales å overvåke tilstanden og vurdere utbedring av avskalling og forvitring for å hindre videre forringelse av grunnmuren. Dårlig betongkvalitet kan føre til redusert bæreevne og økt risiko for fukt- og konstruksjonsskader over tid.

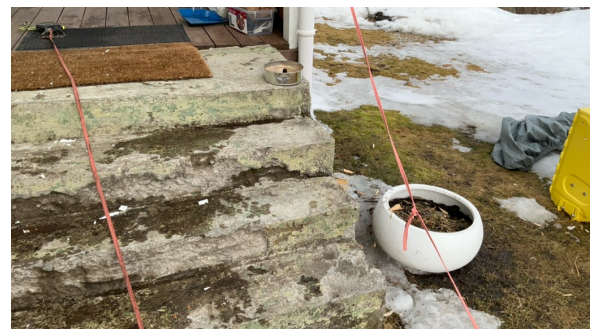
Manglende rekkverk i betongtrapp.

Konsekvensen for nevnte avvik kan være fallulykker, tiltak for å bedre sikkerheten anbefales.
