# Tilstandsrapport

Enebolig

Tjønnvollveien 14, 8404 SORTLAND

Befaringsdato: 18.12.2025

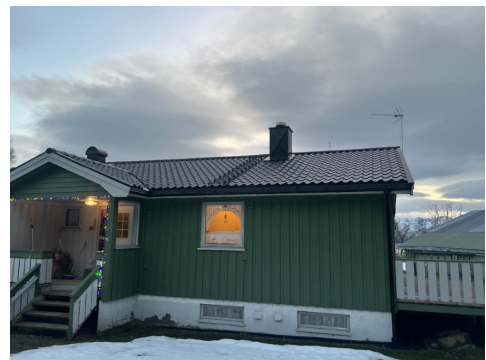
Manglende snøfangere medfører økt risiko for snø- og isras, noe som kan føre til personskade eller skade på eiendom.

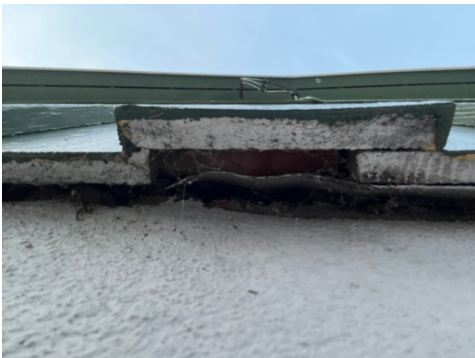
### TG 2 Veggkonstruksjon

Mangelfull lufting reduserer muligheten for at fukt som trenger inn bak bordkledningen tørker opp. Det bør derfor etableres tilstrekkelig lufting i nedre kant av kledningen for å hindre fuktansamling og råteskader i veggkonstruksjonen.

Værslitt og oppsprukket trevirke bør vedlikeholdes eller skiftes ut for å forhindre ytterligere forringelse og redusere risikoen for fuktskader i bakenforliggende konstruksjon.

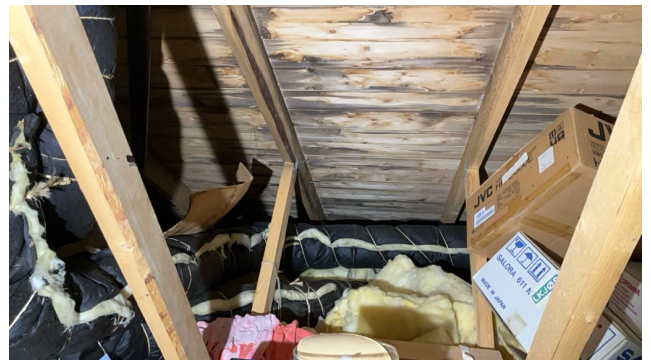
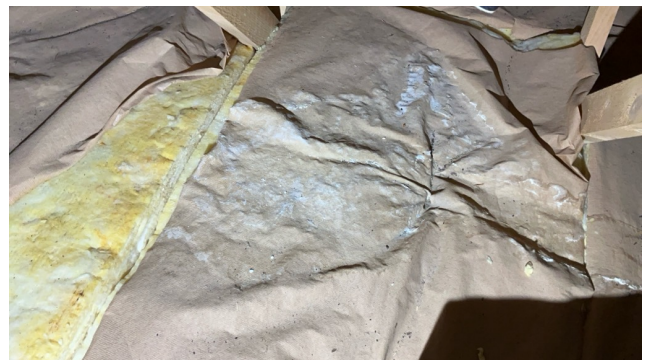
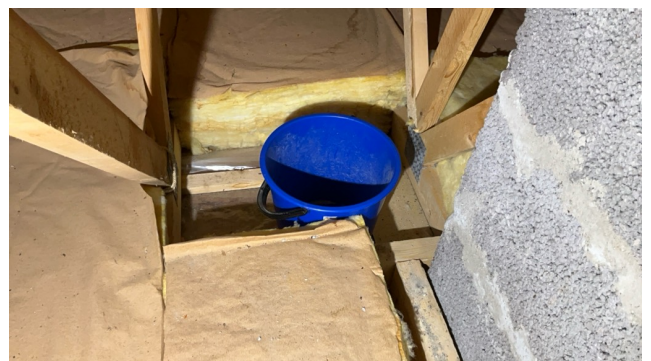
## TG 2 Takkonstruksjon/Loft

- Det er begrenset/dårlig ventilering av takkonstruksjonen.
- Det er fra loft/kryploft påvist indikasjoner på at det er punktering av dampsperre, som medfører svekket effekt av dampsperrfunksjonen.
- Det er påvist fuktskjolder i undertak/takkonstruksjon.
- Isolasjonen i etasjeskillet er stedvis mangelfull både når det gjelder utførelse og kvalitet.
- Det er stedvis påvist fuktmerker på isolasjonspapp.

Punkteringer i dampsperran bør utbedres, spesielt ved gjennomføringer, og ventileringen av takkonstruksjonen må forbedres for å hindre ytterligere fuktskader og redusere risikoen for råte og muggutvikling.

Fuktskjolder i undertak og takkonstruksjon bør undersøkes nærmere, og nødvendige tiltak må iverksettes for å sikre konstruksjonens levetid.

Isolasjon i etasjeskillet med redusert utførelse og kvalitet bør utbedres for å opprettholde tilstrekkelig varmeisolasjon og forhindre ytterligere fuktproblemer.

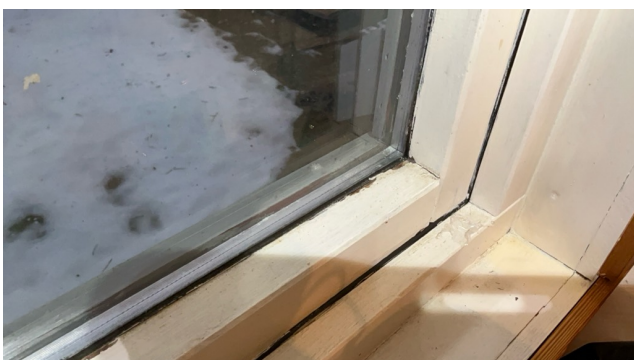
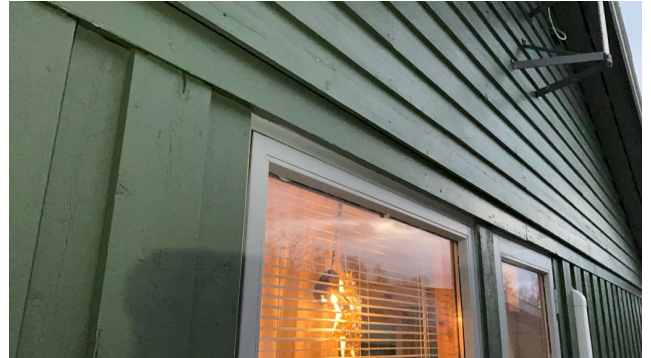
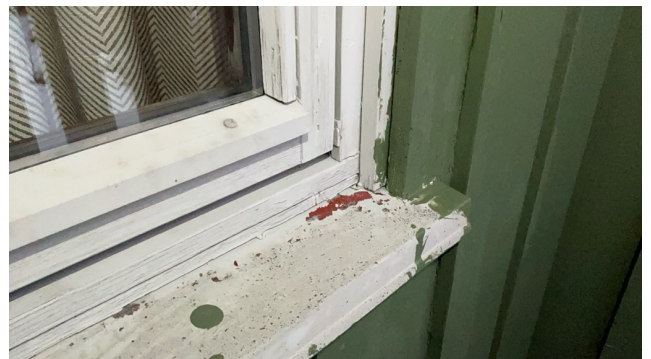
Det er påvist avvik rundt innsetningsdetaljer, bl.a. manglende åpning/klaring mellom utvendig kledning og vindusbeslag.

Det bør etableres korrekt åpning og klaring mellom utvendig kledning og vindusbeslag for å sikre tilstrekkelig drenering og redusere risiko for fukt/råteskader.

Manglende beslag over vinduer bør ettermonteres for å hindre vanninntrenging og påfølgende skader på konstruksjonen.

Eldre vinduer nær forventet brukstid bør vurderes for utskifting, da redusert funksjon og økt varmetap kan oppstå, samt økt risiko for råte og lekkasjer.

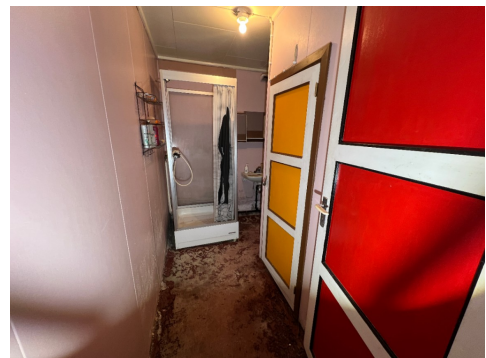
Det er påvist fukt- og muggskader på innvendige dører i kjeller.

Det bør gjennomføres tiltak for å utbedre fukt- og muggskader på de innvendige dørene i kjelleren, for å hindre videre skadeutvikling og redusere risiko for helseskadelige forhold og forringelse av bygningsdeler.

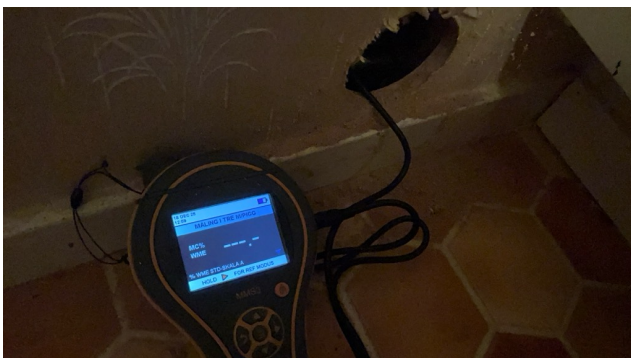
Hulltaking er foretatt fra soverom, mot våtsone ved dusj, uten å påvise unormale forhold.

Hulltaking er utført som stikkprøvekontroll (på ett sted) iht. gjeldende retningslinjer. Det kan ikke utelukkes at det kan være fukt i andre områder på våtrommet. Ytterligere kontroll anbefales generelt.

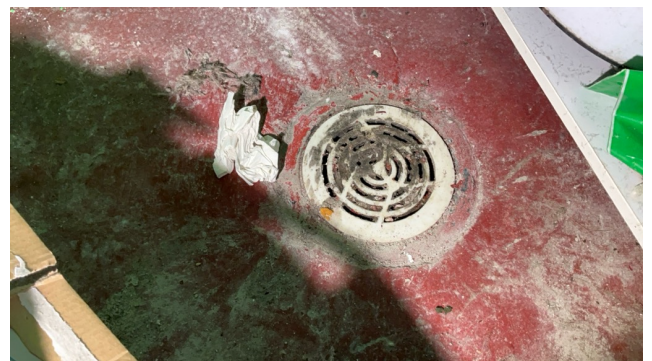
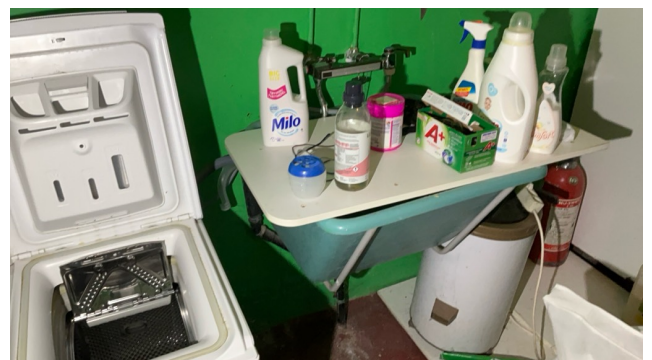
Manglende oppgradering av våtrommet medfører høy risiko for at konstruksjonene ikke vil tåle vanlig bruk av vann eller lekkasjer. Dette kan føre til fuktskader på tilstøtende konstruksjoner.

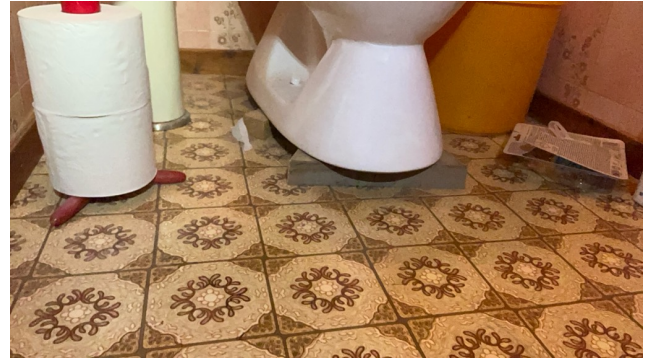
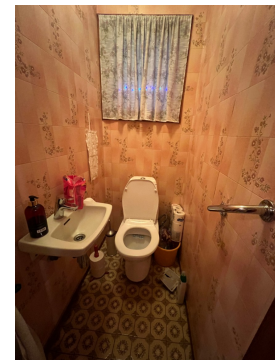
Konsekvensen av manglende tiltak er risiko for dårlig luftkvalitet, fuktproblemer og redusert komfort på toalettrommet.

Toalettet bør monteres på en fagmessig og tilfredsstillende måte for å unngå lekkasjer eller funksjonssvikt.

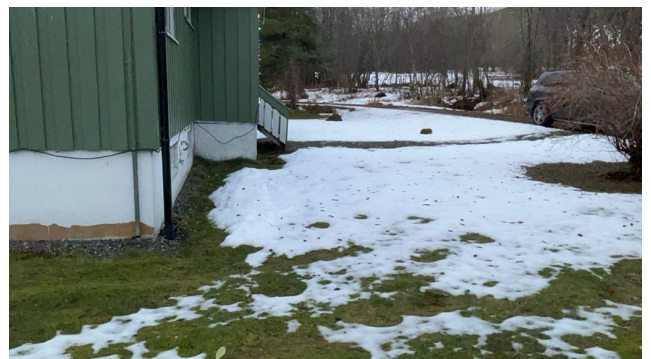
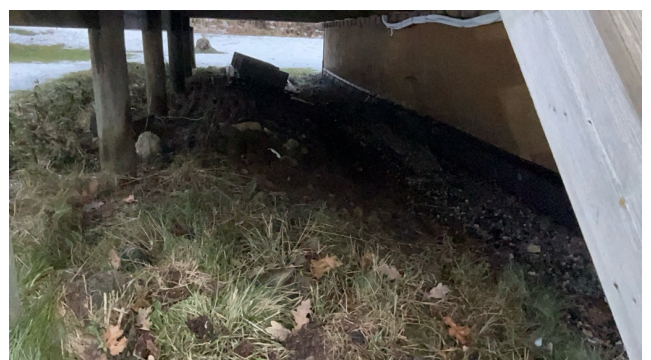
## ! TG 3 Terrenghorhold

Konsekvensen av dagens forhold er økt risiko for fuktskader i grunnmur og kjeller, samt potensielle følgeskader på bygningskonstruksjonen.

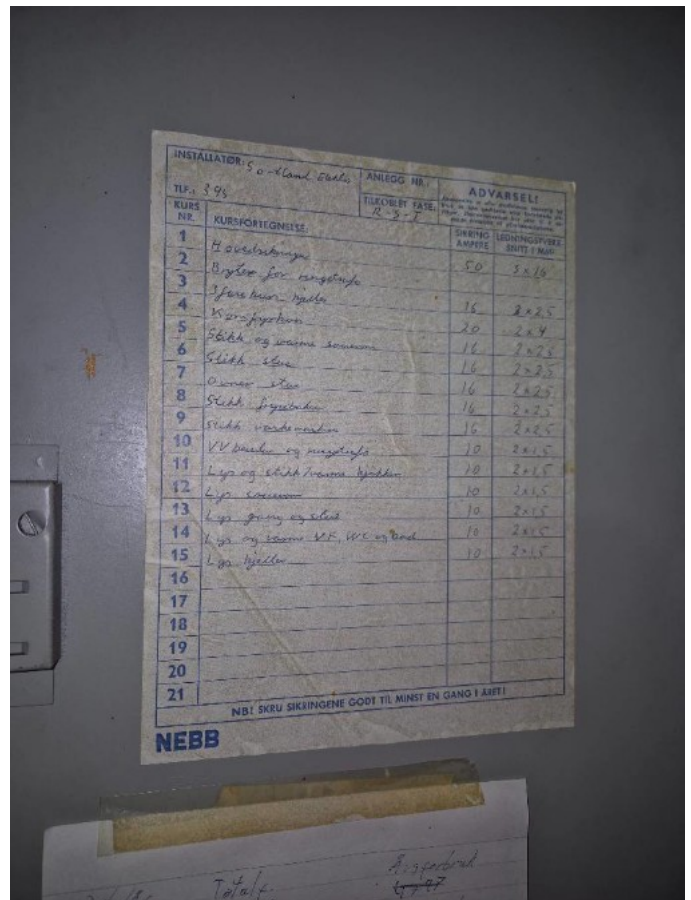
Merking var ikke i samsvar med sikringskurser/vern.

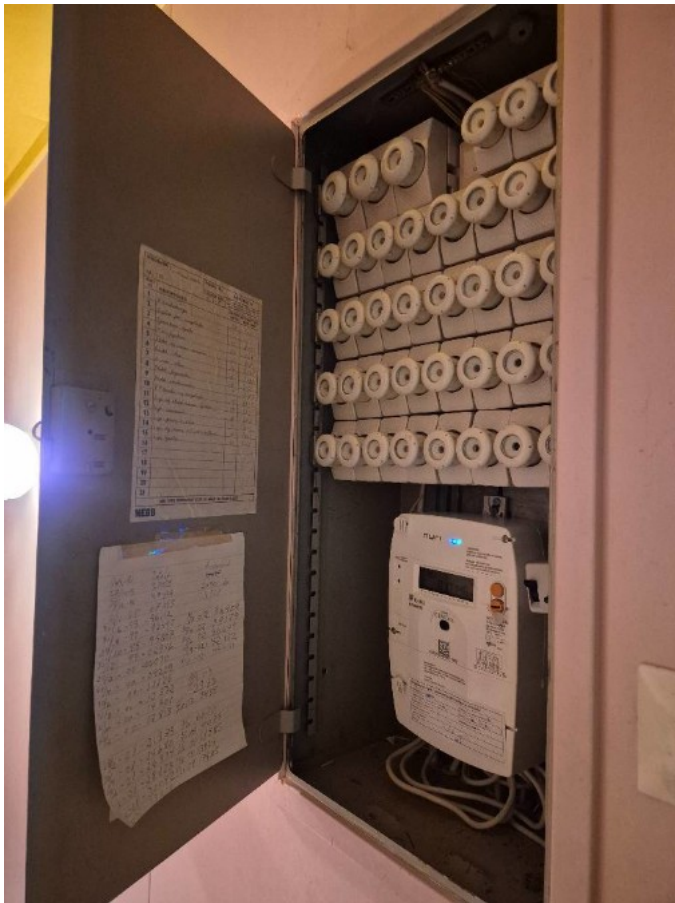
2. Utstyr/anleggsdel hadde ikke tilstrekkelig kapslingsgrad. Jf. FEL § § 20.

Gjelder manglende avdekning på jordfeilbryter.

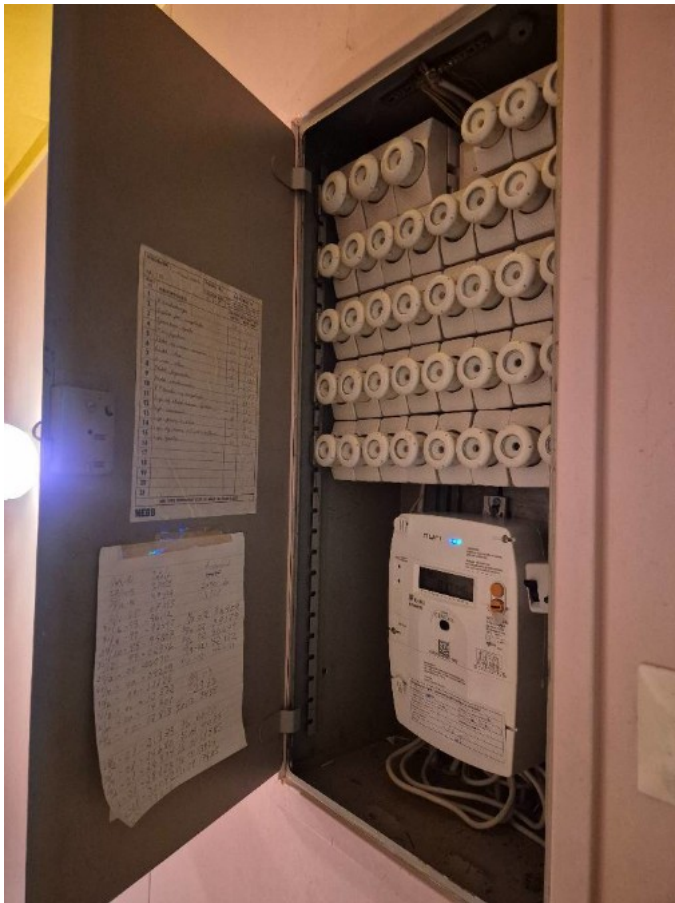
3. Bruksanvisning for jordfeilvern/-varsler manglet i sikringsskap/tavlerom. Jf. FEL § § 12.

Gjelder for jordfeilbryter i bunnen av sikringsskapet.

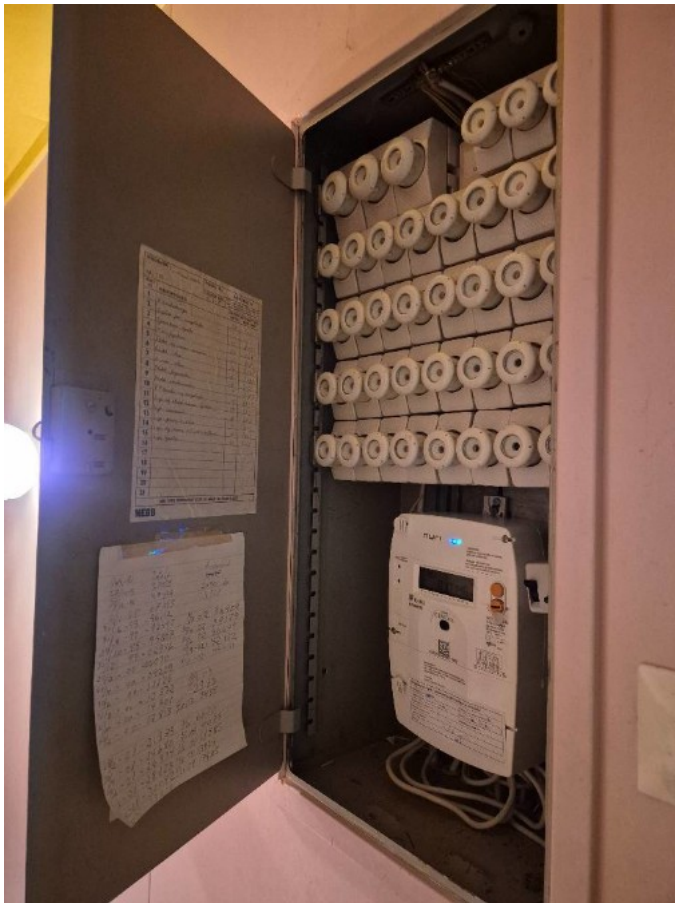
4. Anlegget ga ikke beskyttelse ved feilstrømmer. Jf. FEL § § 24.

Gjelder manglende jordfeilbryter til varmpumpe.

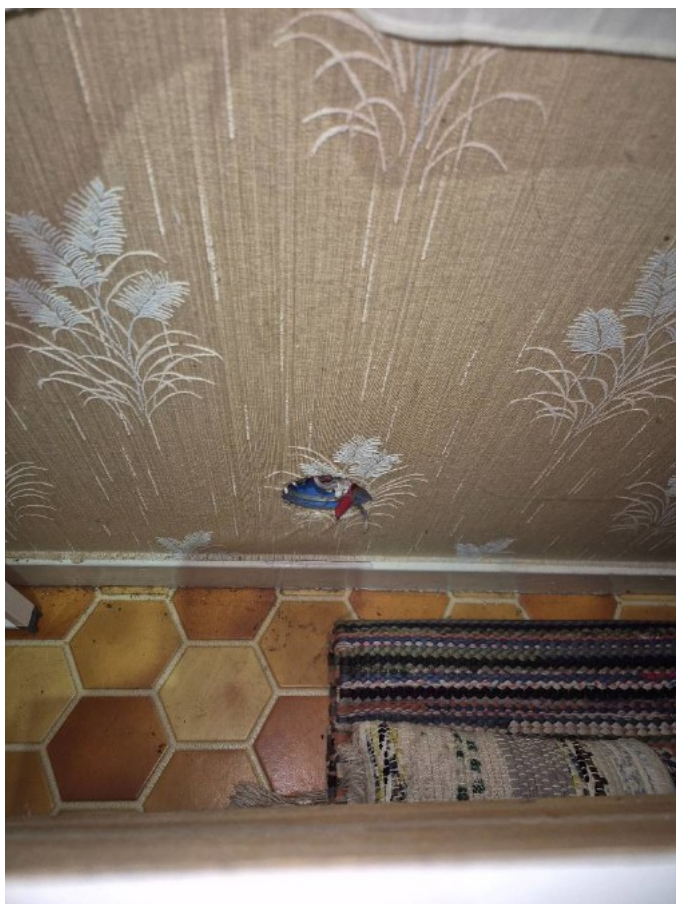
5. Spenningsførende deler var ikke tilstrekkelig isolert/skjermet mot tilfeldig berøring. Jf. FEL § 20.

Gjelder koblingsboks under vindu.

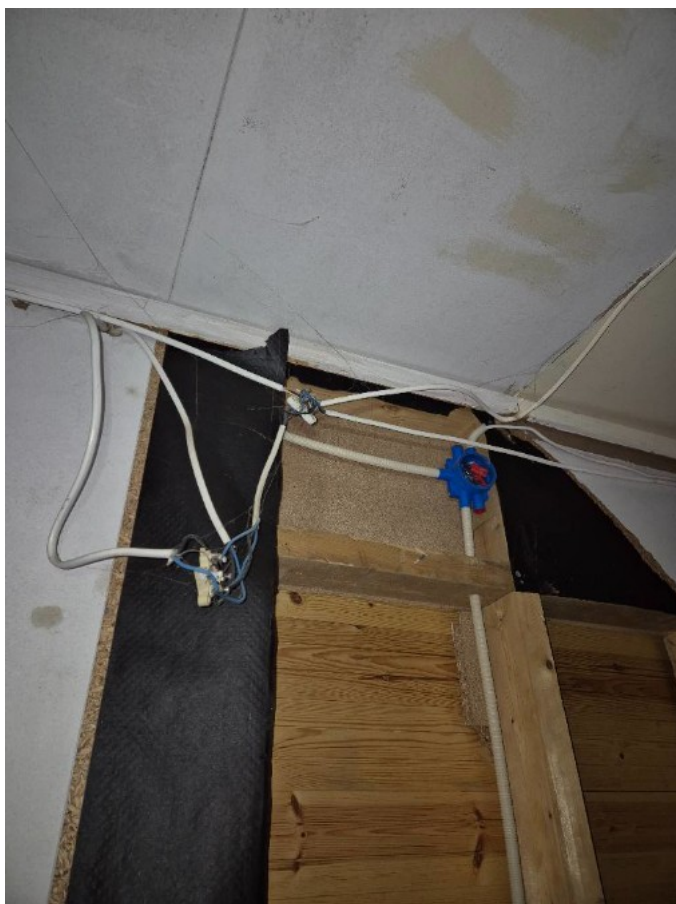
6. Spenningsførende deler var ikke tilstrekkelig isolert/skjærmet mot tilfeldig berøring. Jf. FEL § 20.

Gjelder koblingsbokser på vegg.

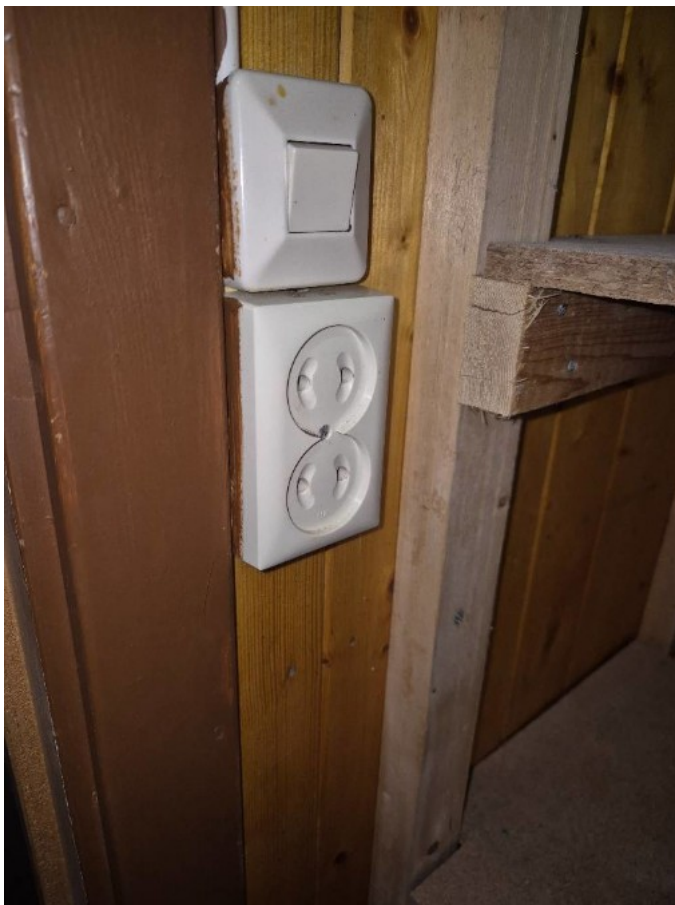
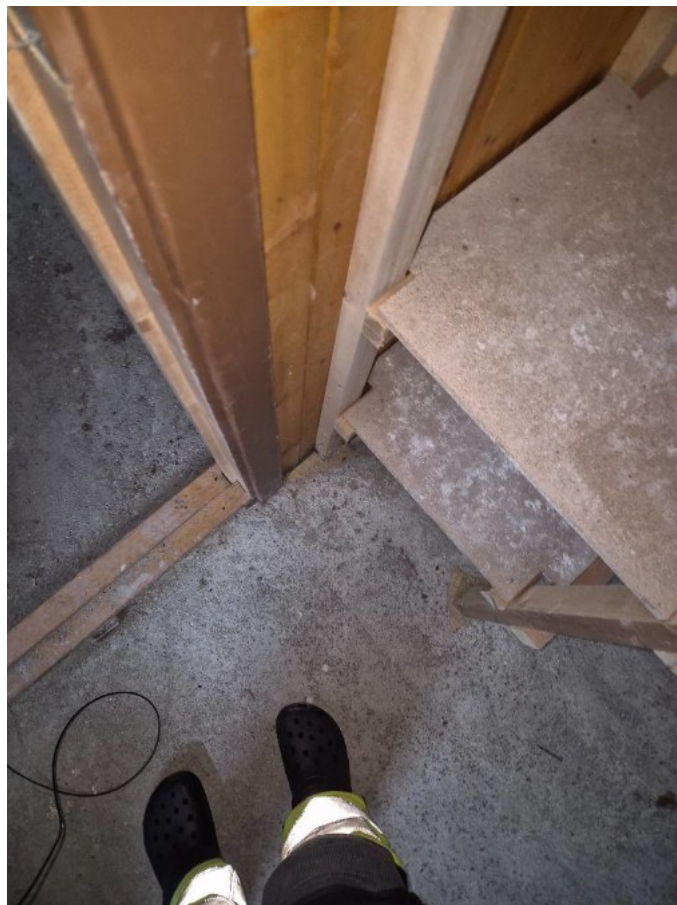
7. Utstyr/anleggsdel var brukt/montert feil. Jf. FEL § § 36.

Gjelder stikkontakt på vegg som var montert som ujordet i rom uten innredet gulv.

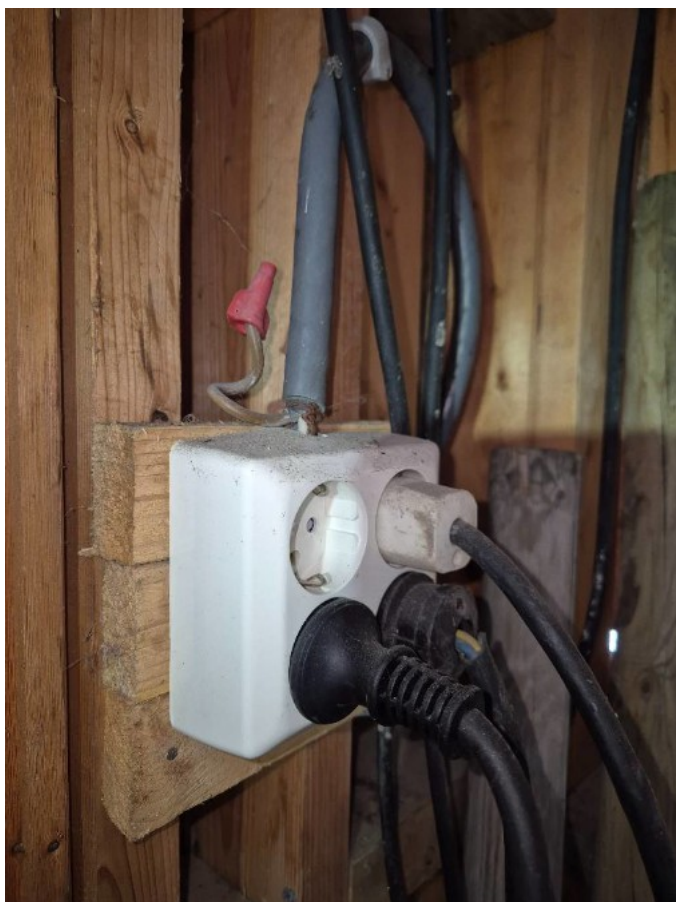
8. Kabelen var avmantlet utenfor kapslingen/dekselet. Jf. FEL § 28.

Gjelder ledning/kabel til stikkontakt i garasje.

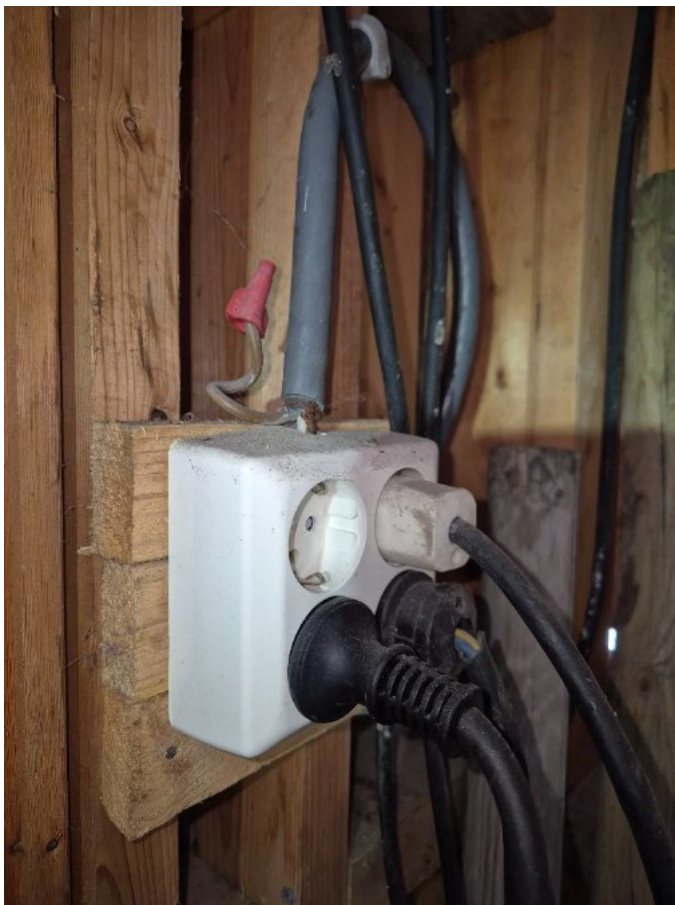
9. Utstyr/anleggsdel var brukt/montert feil. Jf. FEL § § 36.

Gjelder stikkontakt som er montert av ufaglært og må sees over av autorisert installatør.

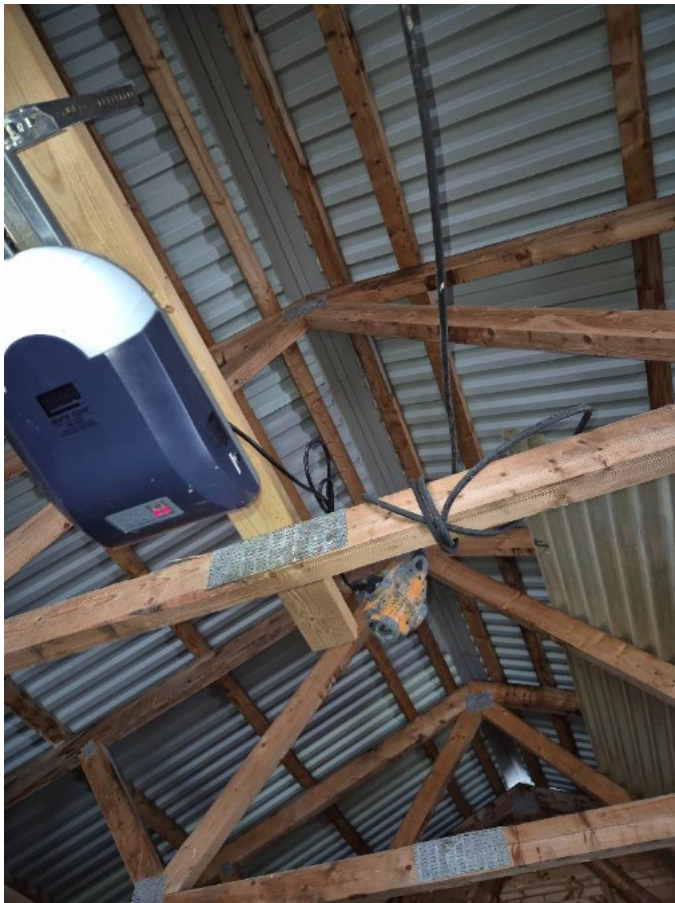
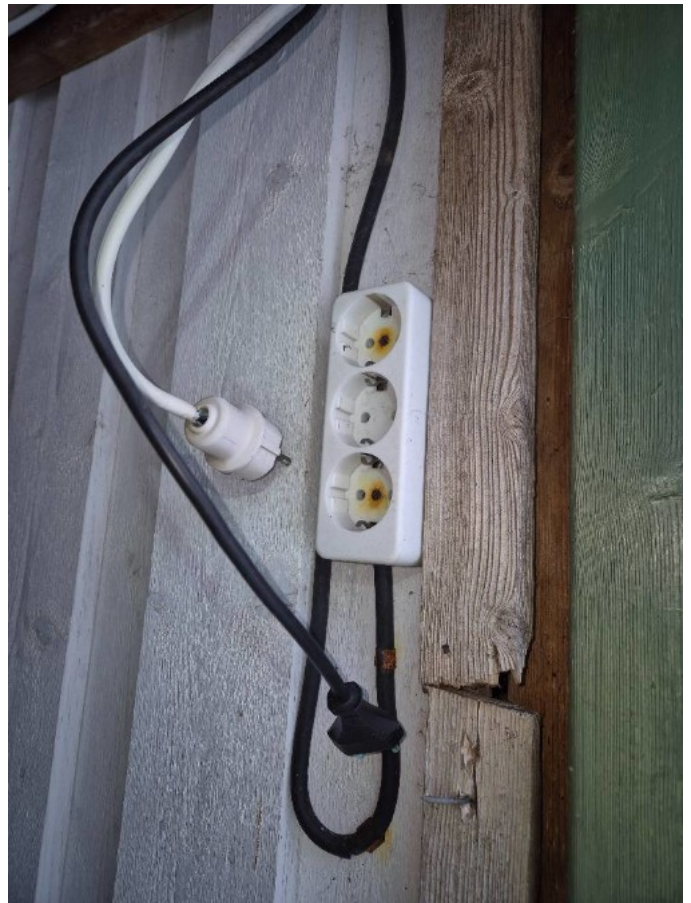
10. Det var i for stor utstrekning lagt opp til bruk av bevegelig ledning. Jf. FEL § 16.

Gjelder skjøteledning til garasjeport og lys ved vedbod.

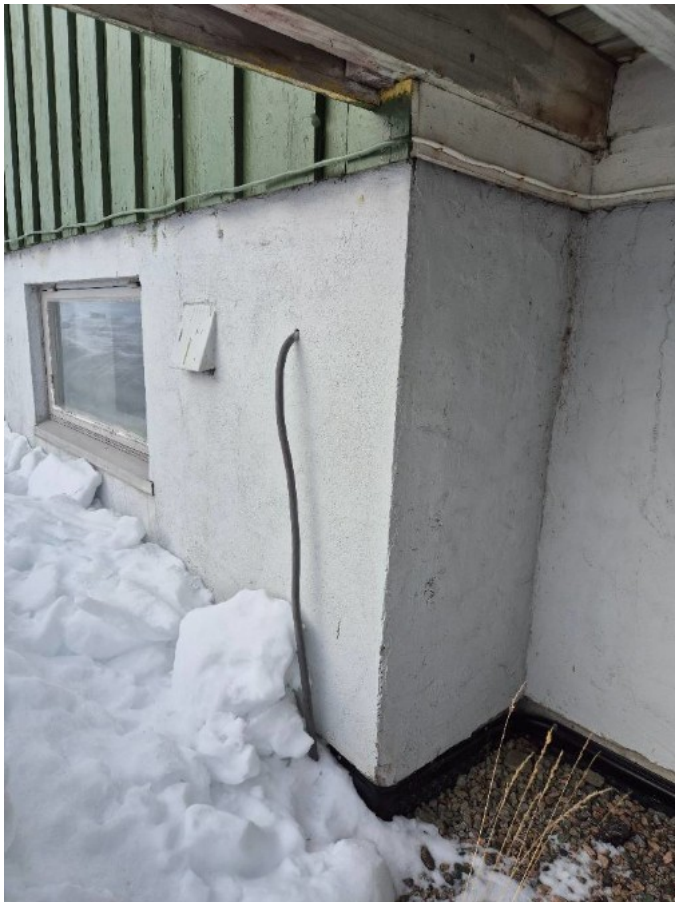
Installasjonskabel til garasje og utestikk var ikke betryggende festet på vegg.
