Tilstandsrapport for bolig

# Håkons gate 73, Larvik

Eiendom	Benevnelse	Byggeår	BRA Areal
Håkons gate 73 3258 Larvik Gnr: 3020 Bnr: 922 LARVIK	Enebolig	1957	178 m <sup>2</sup>
<b>Oppdragsnr.</b>	202603-020		
<b>Befaring / Rapport</b>	10.03.2026 / 11.03.2026		
<b>Rapportansvarlig</b>	Schau Takst AS v/ Einar Schau - 480 480 00 / takst@schau.no

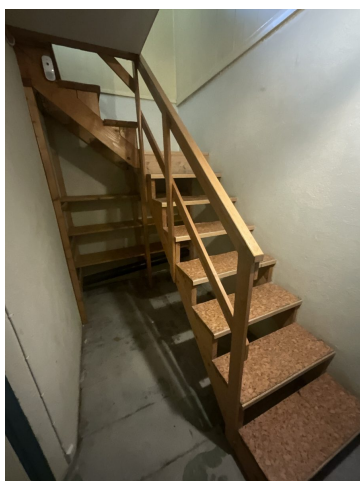
Foto 1

**Årsak til forhøyet TG:** Heltretrapp fra byggeår har overskredet forventet levetid med aldersrelatert slitasje og manglende håndløper langs vegg.

**Konsekvens:** Redusert sikkerhet ved bruk av trapp, særlig for personer med nedsatt funksjonsevne.

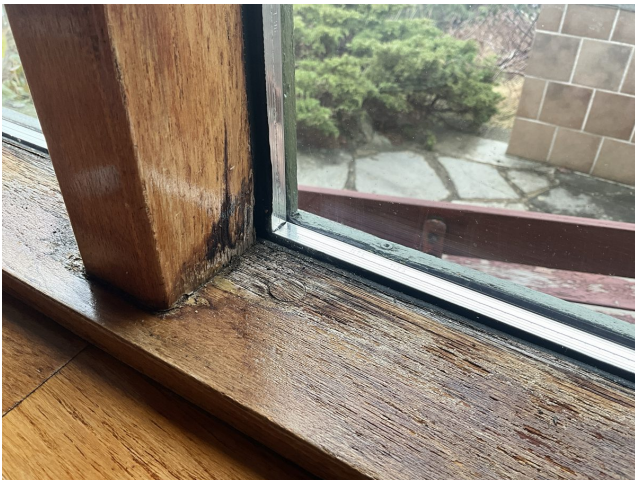
Foto 2

**Årsak til forhøyet TG:** Terrassedør med isolerglass fra byggeår har aldersrelatert slitasje på utvendige overflater. Vinduer av varierende alder hvorav de eldste har forholdsvis høy utvendig slitasje.

**Konsekvens:** Kan medføre behov for utskifting av terrassedør og eldste vinduer.

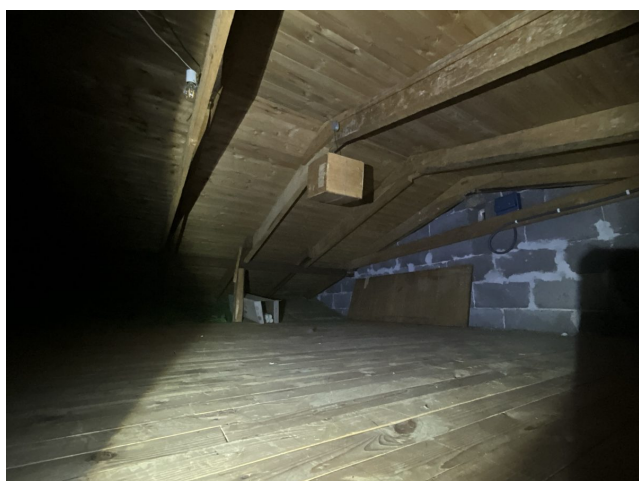
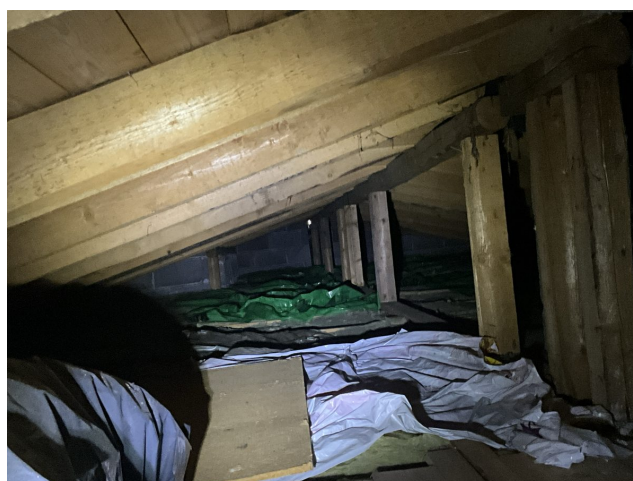
**Årsak til forhøyet TG:** Materialsvekkelse over tid.

**Konsekvens:** Treverk svekkes over tid - det er årsak til nedbøyning - omfang er ikke dramatisk. Ingen større konsekvenser slik omfanget er nå.

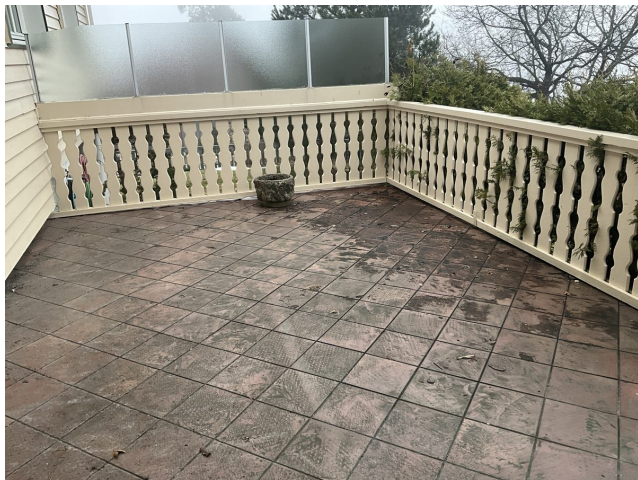
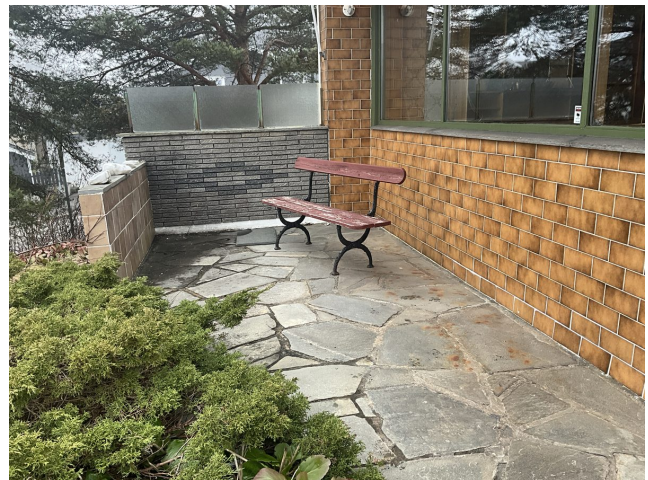
16 kvm stor verdanda utenfor stue. Gulv av fliser over betongdekke. Flere fliser har avskallinger og slitte fuger. Rekkverk av treverk fundamentert til betong med søylesko av stål med rustskader. Lav steintrapp til hagen uten håndløper.

**Balkonger/verandaer/altaner****er****TG 3****Årsak til forhøyet TG:** Flisebelegg fra byggeår har overskredet forventet levetid med frostskaider og fugeslitasje.**Konsekvens:** Risiko for vanninntrengning til underliggende betongdekke med påfølgende frostsprengning og strukturelle skader.**Kostnadsanslag:** 100 000 – 200 000 kr

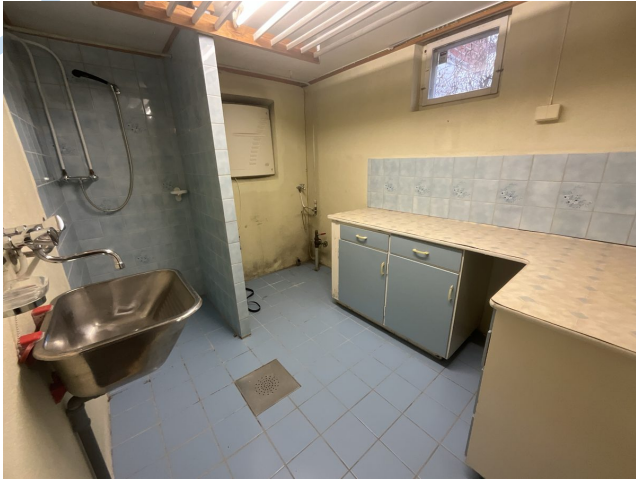
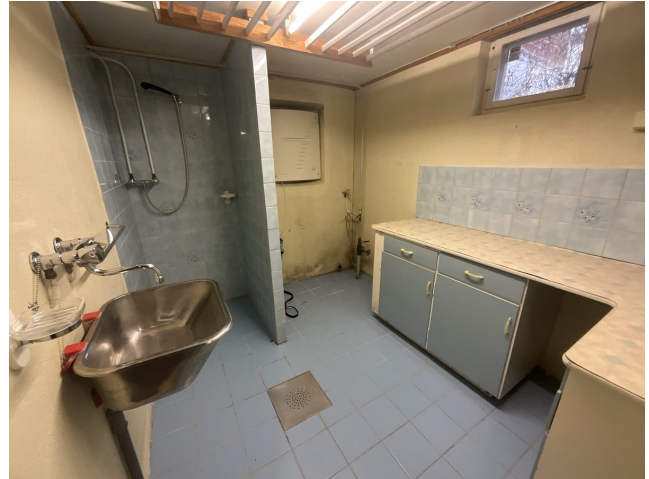
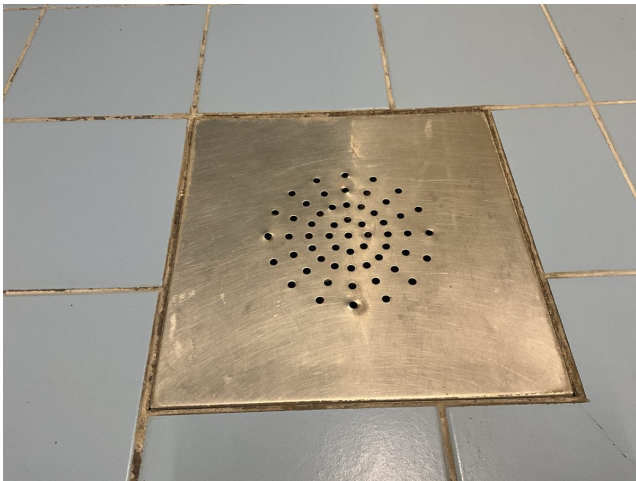
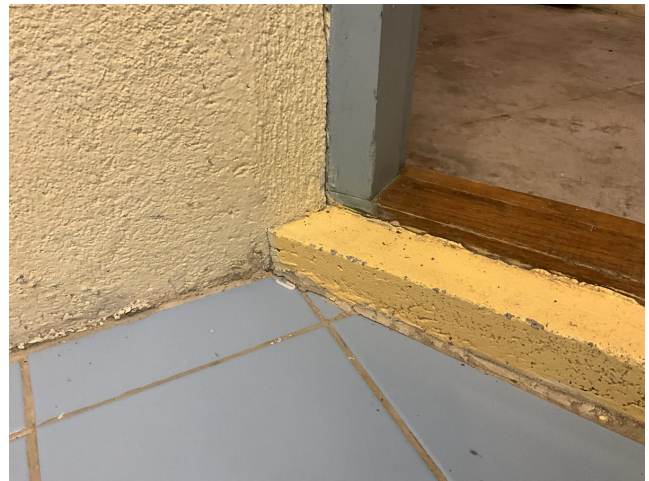
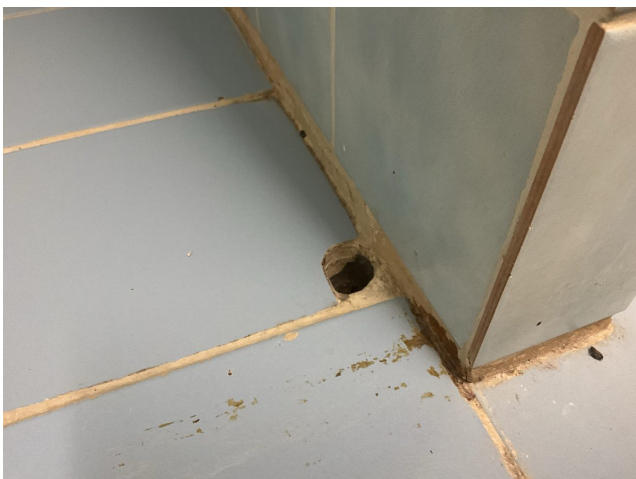
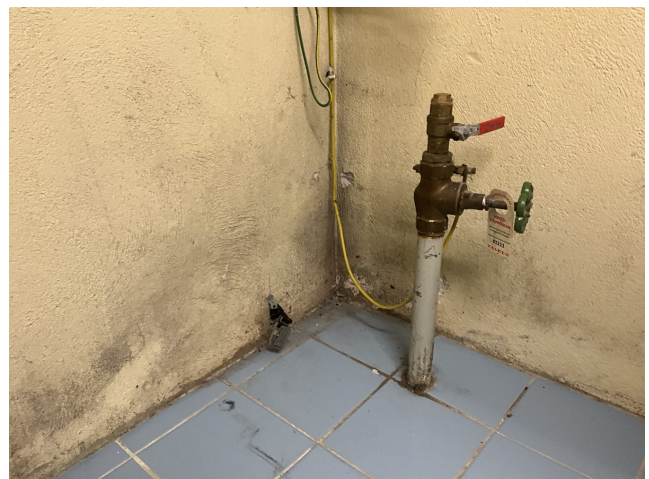
Badet i kjeller har opprinnelige sanitærinstallasjoner fra byggeår med vaskekum og dusjnise. Gulvet er utført med fliser på betongdekke, mens veggene er flislagt i dusj, for øvrig malt betong. Utettheter i gulv. Fuktighet i vegger.

Hulltaking med fuktmåling	Ikke utført
<b>b) Gulv</b> TG 3	<b>Årsak til forhøyet TG:</b> Nedbrutte fuger som ikke lenger gir tilstrekkelig tetting mot fuktinntrengning <b>Konsekvens:</b> Risiko for fuktskader i underliggende konstruksjoner og videre spredning av mugg <b>Kostnadsanslag:</b> 20 000 – 100 000 kr
<b>c) Vegger og himling</b> TG 2	<b>Årsak til forhøyet TG:</b> Elde og slitasje - ikke bygget fullgodt som våtrom. <b>Konsekvens:</b> Rommet må renoveres.
<b>d) Sluk, membran/tettesjikt</b> TG 3	<b>Årsak til forhøyet TG:</b> Alder og manglende vedlikehold av fuger og tettesjikt, samt utettheter i gulv. <b>Konsekvens:</b> Fare for vanninntrengning til underliggende konstruksjoner med påfølgende skader. <b>Kostnadsanslag:</b> 20 000 – 100 000 kr
<b>d2) Vann- og avløpsledninger</b> TG 2	<b>Årsak til forhøyet TG:</b> Aldersrelatert nedbrytning av rør og manglende vedlikehold <b>Konsekvens:</b> Risiko for lekkasje og behov for utskifting av rørføringer

<b>e) Utstyr og innredning</b>	
<b>f) Ventilasjon</b> TG 2	<b>Årsak til forhøyet TG:</b> Elde og slitasje. <b>Konsekvens:</b> Forvent begrenset restlevetid.
<b>f2) Innfelte inst. mot kald sone</b>	
<b>g) Fuktmåling / hulltaking</b>	
<b>h) Dokumentasjon vanntett sjikt</b>

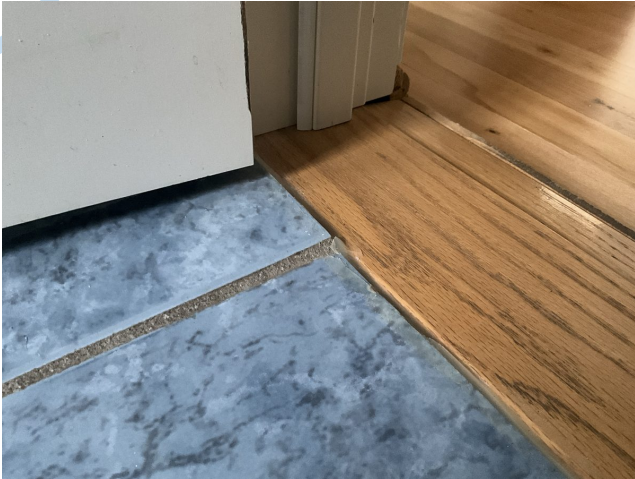
Fuktopptak registrert i vegg ved rørgjennomføring og i dusjsone. Ingen terskeloppkant ved dør hvor fliser stedvis ligger høyere enn dørterskel. Ingen målbar fuktighet i trepanel fra tilstøtende kjellernedgang, dog ikke hulltakingsmulighet grunnet uavklart rørføringsgate.

Foto 17: Fliser mot dørterskel

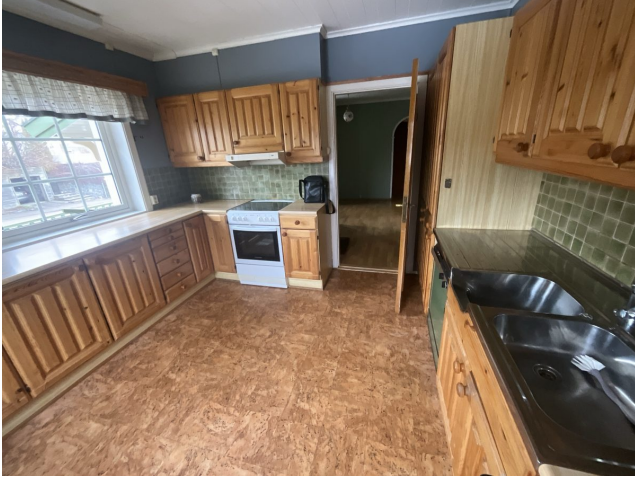
Foto 21

**Årsak til forhøyet TG:** Kjøkkeninnredning fra 1987 har overskredet forventet levetid med synlig aldersslitasje.

**Konsekvens:** Kan medføre behov for utskifting av kjøkkeninnredningen innen kort tid.

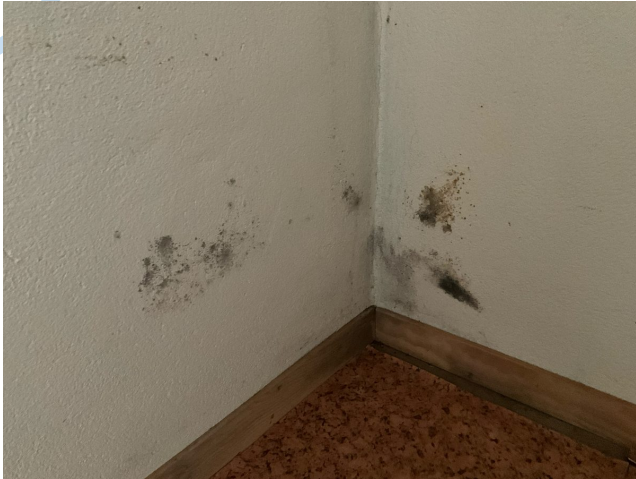
Foto 22

**Årsak til forhøyet TG:** Overflater fra byggeår har overskredet forventet levetid med fuktrelaterte skader i bod.

**Årsak til forhøyet TG:** Elde og slitasje utover forventet for bygningsdelens alder.

**Konsekvens:** Utskiftningsbehov - ingen konsekvens utover bostandard.

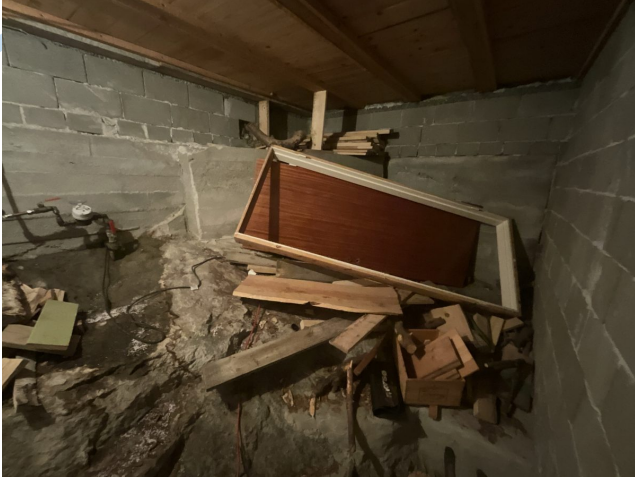
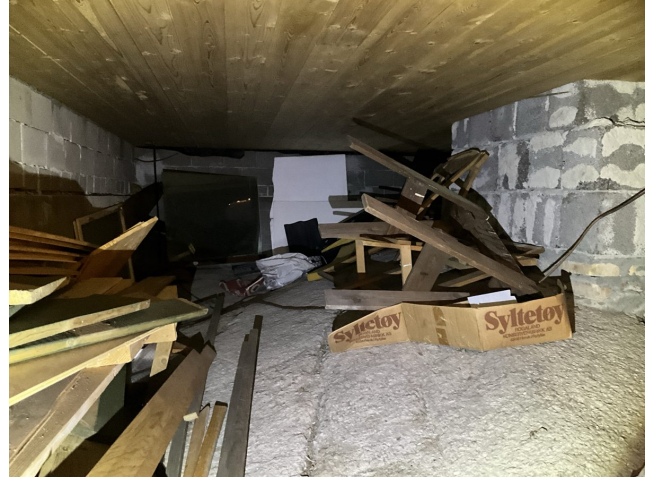
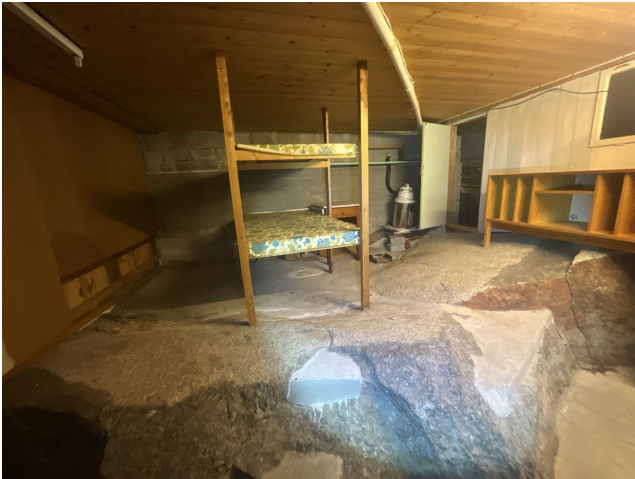
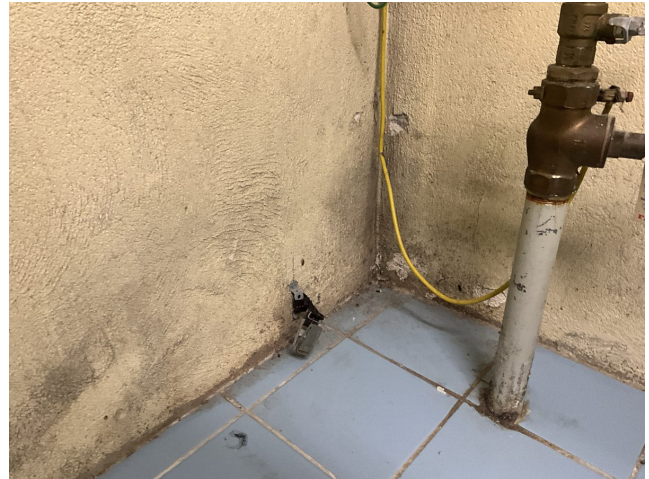
Kjeller med delvis innredet dusjbad og brorparten uinnredet bodareal. Vegger og himling har overskredet forventet levetid med fukt registrert i hjørner hvor fuktbelastning fra grunn er stor. Minimal ventilering registreres. Bygget har krypkjeller som fremstår overraskende tørr ved befaring.

Fukt i hjørner hvor fuktbelastning fra grunn er stor.

**Årsak til forhøyet TG:** Fuktinntrengning gjennom grunnmur fra byggeår med manglende eller sviktende fuktsikring.

**Årsak til forhøyet TG:** Utilstrekkelig ventilasjon i rom under terreng gir økt fuktbelastning.

**Konsekvens:** Risiko for kondens og fuktskader på overflater og konstruksjoner.

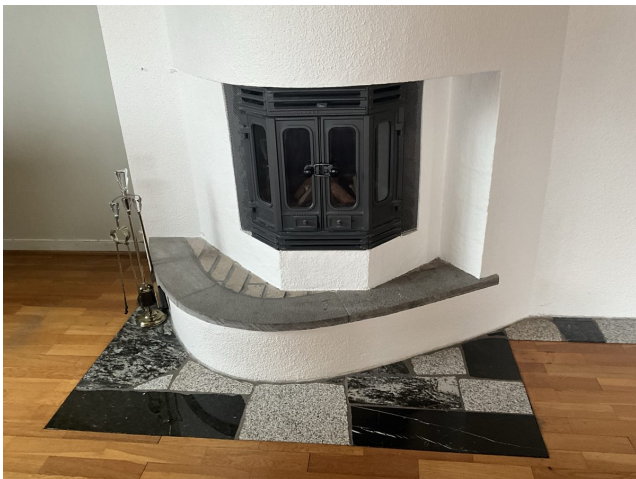
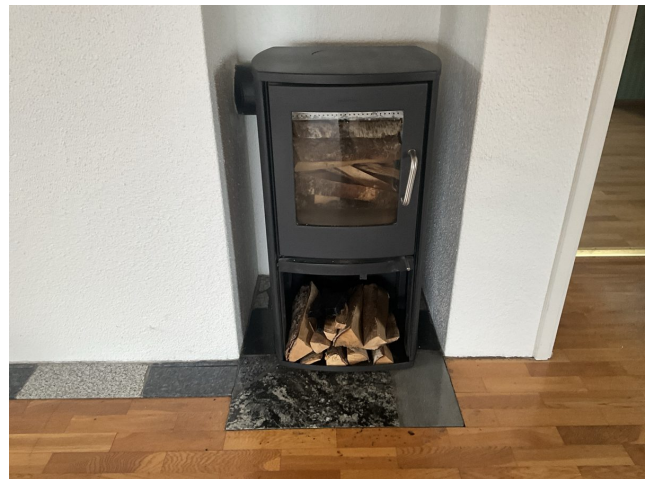
**Årsak til forhøyet TG:** Teglsteinspipe har overskredet forventet levetid og gulvplate foran vedovn tilfredsstillende ikke gjeldende brannkrav.

**Konsekvens:** Økt brannrisiko ved bruk av ildsted og mulig røyklekkasje fra alderssvakket pipeløp.

Foto 27: Peis i stue

Foto 28: Vedovn i stue

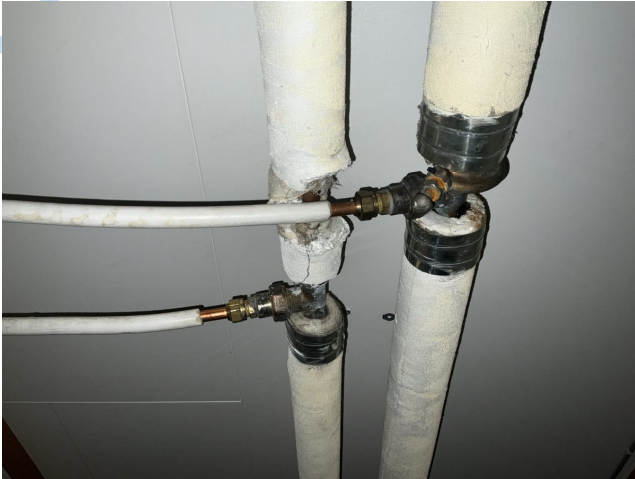
<b>Vannledninger</b> TG 2	<b>Årsak til forhøyet TG:</b> Vannledninger av kobber fra byggeår har overskredet forventet levetid med betydelig margin. <b>Konsekvens:</b> Risiko for vannlekkasjer på sikt.
<b>Avløpsledninger</b> TG 2	<b>Årsak til forhøyet TG:</b> Støpejernsrør fra byggeår med aldersrelatert slitasje. <b>Konsekvens:</b> Risiko for redusert avrenning og lekkasjer over tid.
<b>Varmtvannsbereder/varme sentral</b> TG 2	<b>Årsak til forhøyet TG:</b> Varmtvannsbereder har overskredet forventet levetid. <b>Konsekvens:</b> Risiko for lekkasje med vannskader / ikke lenger gir varmt vann.
<b>Varmepumpe</b> TG 1	Varmepumpe produsert i 2019 montert på stuevegg. Fungerer tilfredsstillende ved befarings.

Foto 31: Eldre trykkvannsrør av kobber

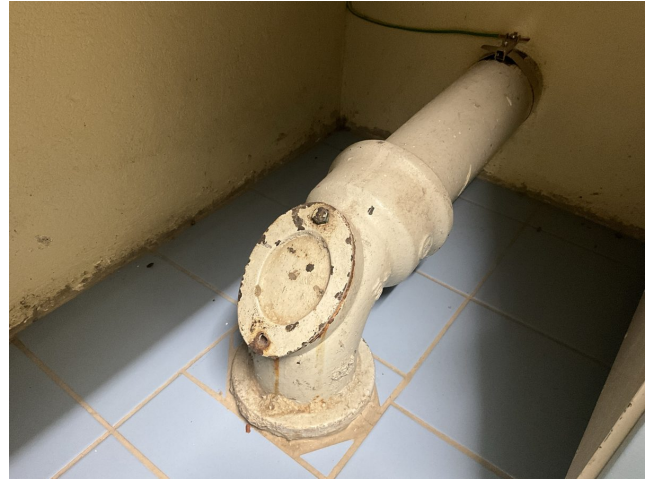
Foto 32: Avløpsrør av støpejern fra byggeår. Synlig stakeluke.

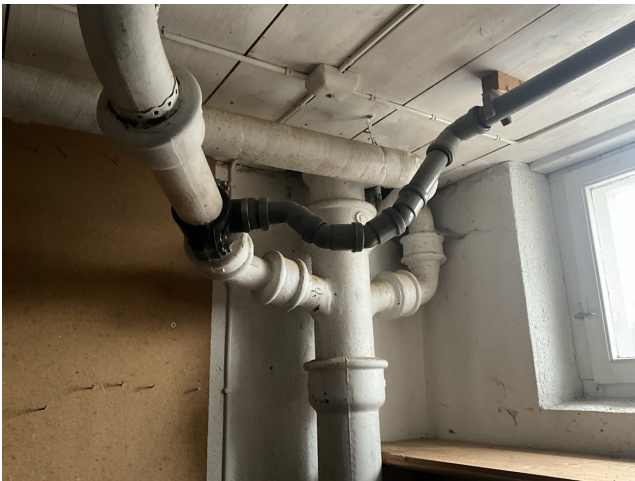
Foto 33: Elde og nyere avløpsrør i kjeller

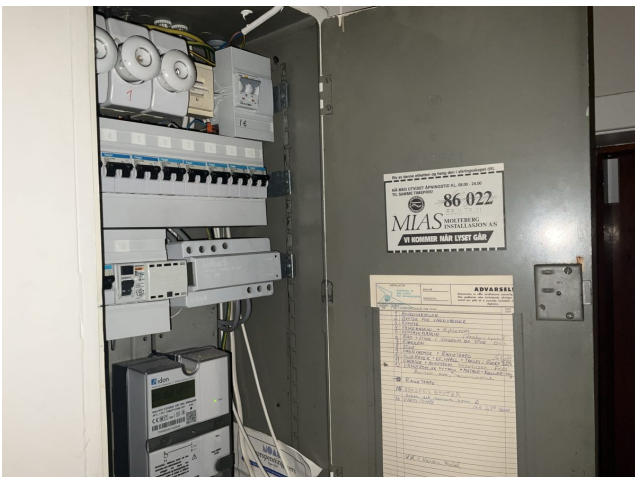
Foto 34

Sikringsskap med en kombinasjon av eldre porselensikringer og nyere automater. Kabler er en kombinasjon av eldre og nyere. Ingen kjennskap til at arbeider er utført i nyere tid, utover montasje av varmpumpe.
